### "Průzkum obtokového náhonu přehradní nádrže Harcov"

Zpracoval: Ivan Rous

## Dokumentace stavidel obtokového náhonu nádrže Harcov

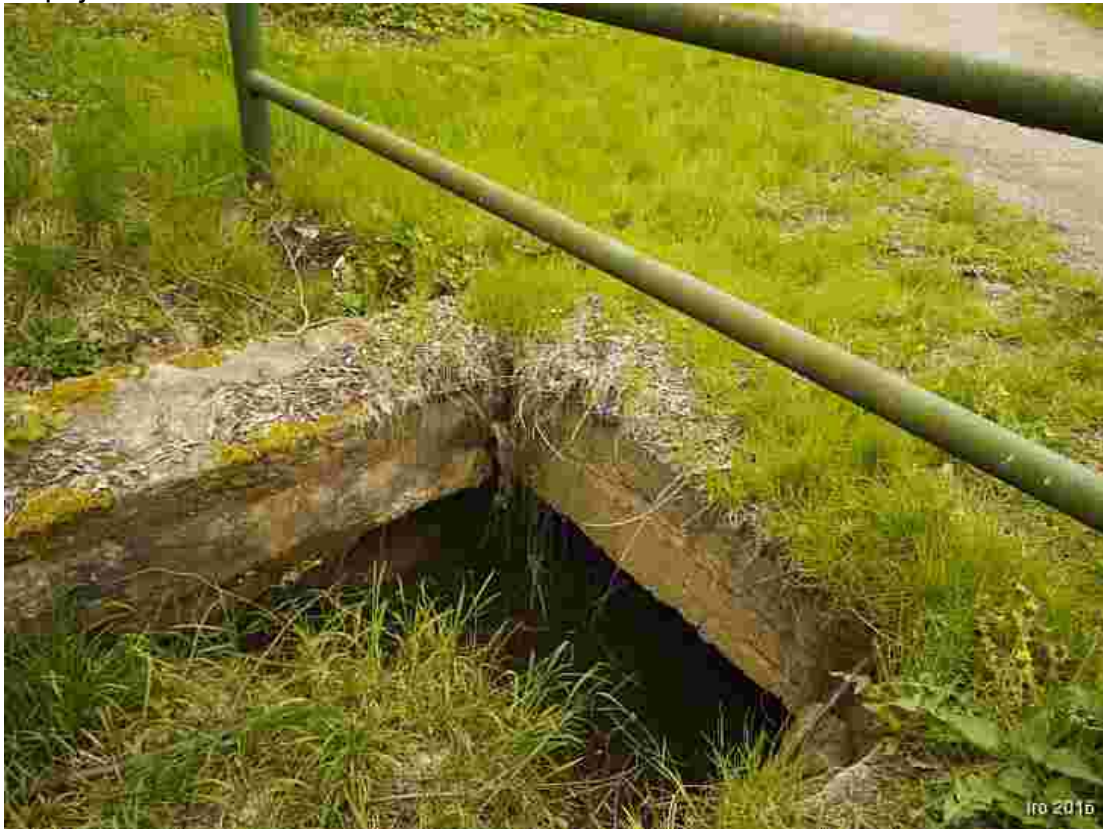
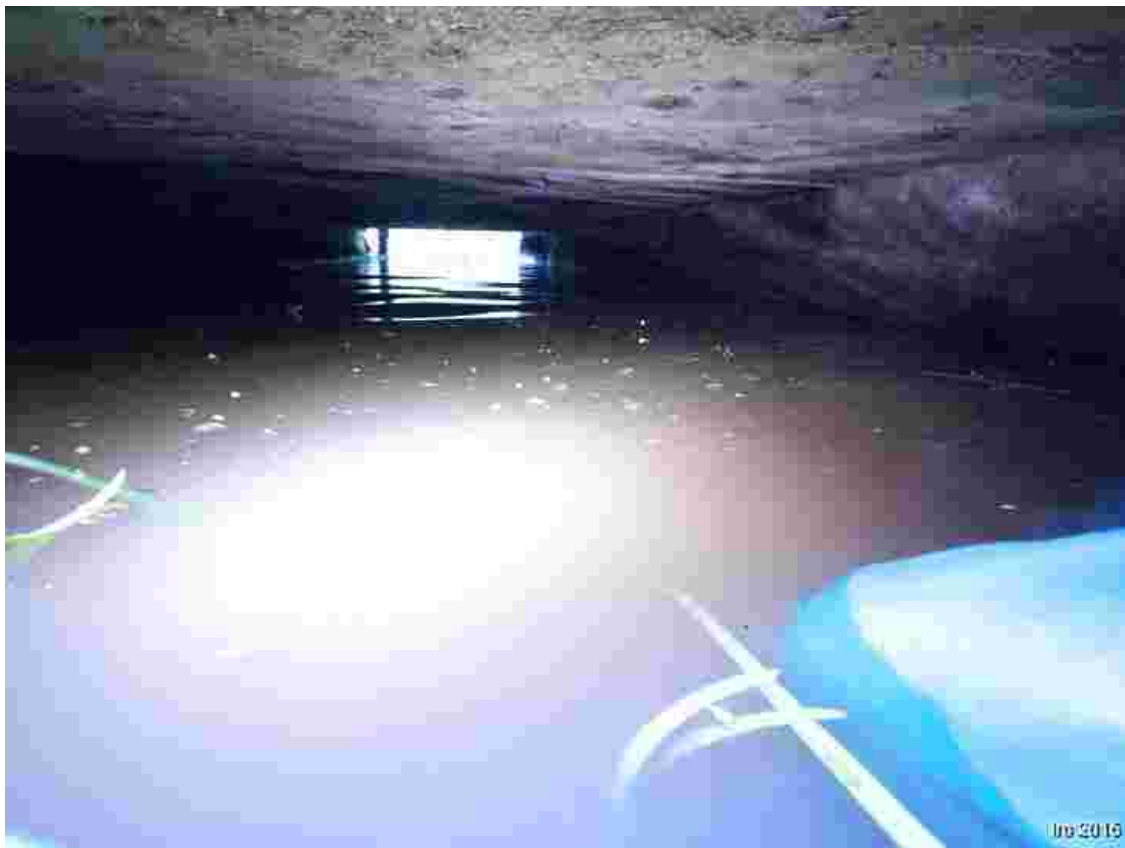
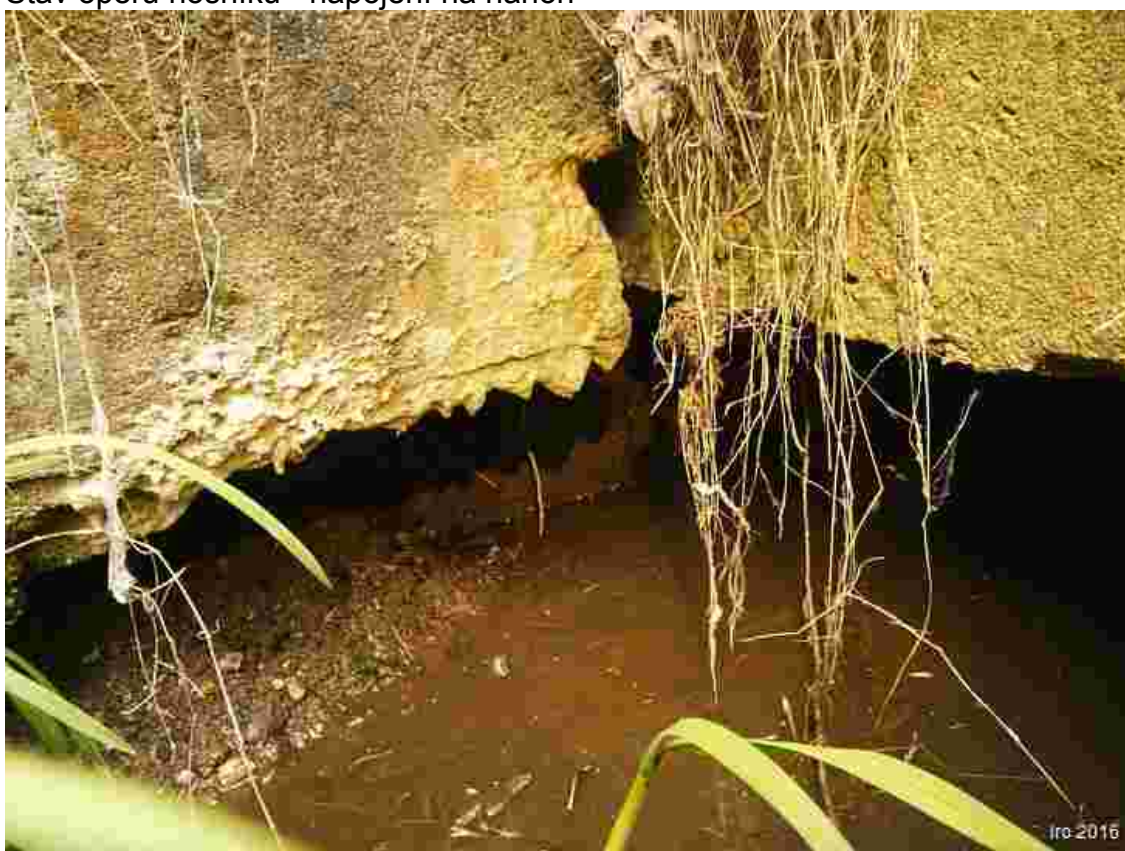
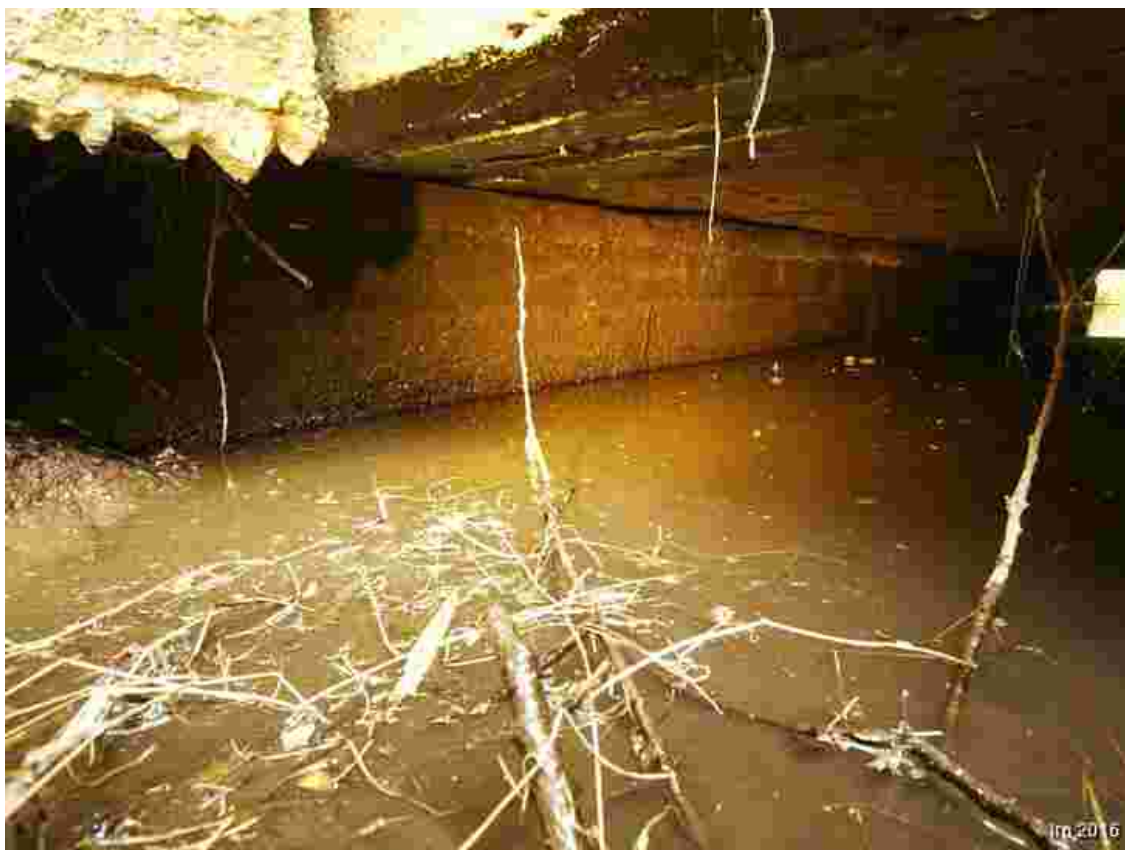
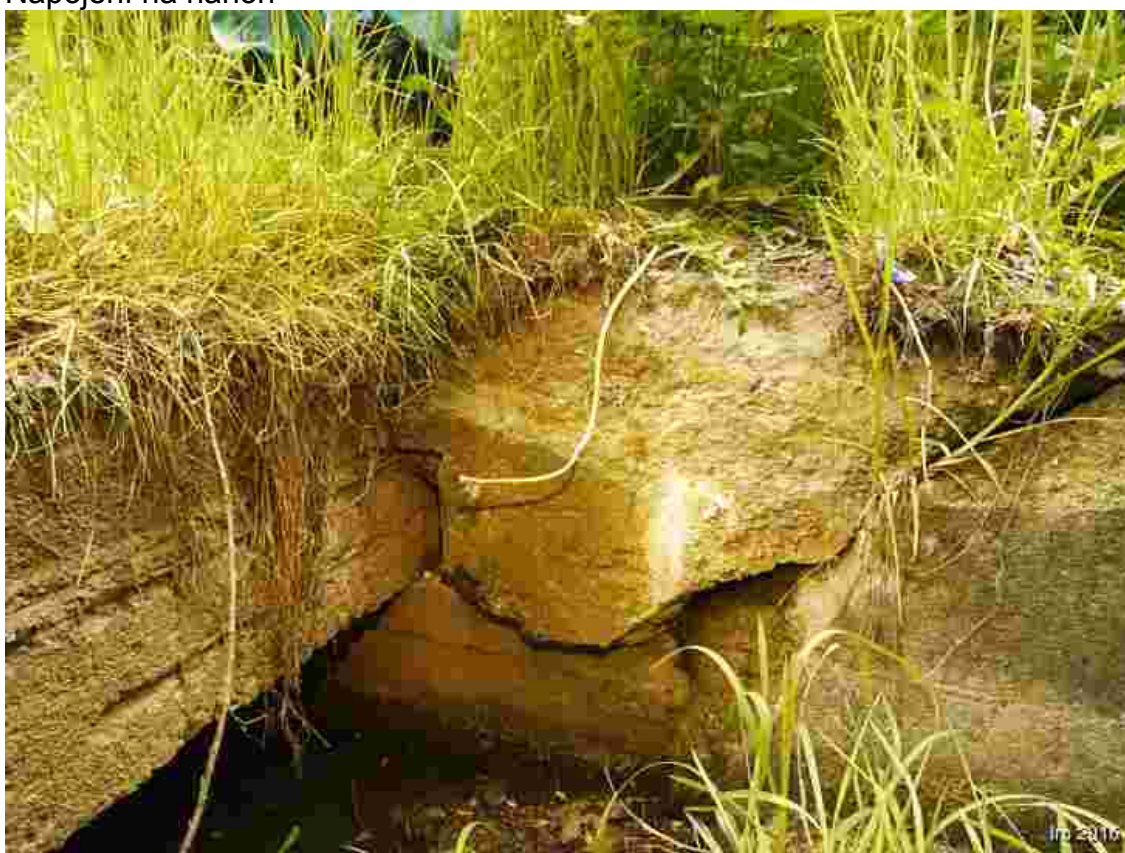
Betonový mostek je tvořen jednoduchým nosníkem, jehož niveleta je v pořádku. Pravděpodobně jsou plně funkční i opěry mostu, které vykazují na místech napojení na náhon silnou destrukci povrchové vrstvy.

Doporučení: - vybetonovat znovu opěry mostu v místě napojení na náhon, po očištění znovu ověřit stav opěr  
- dosypat a zhutnit napojení mostového nosníku na terén (podle typu budoucí cesty)

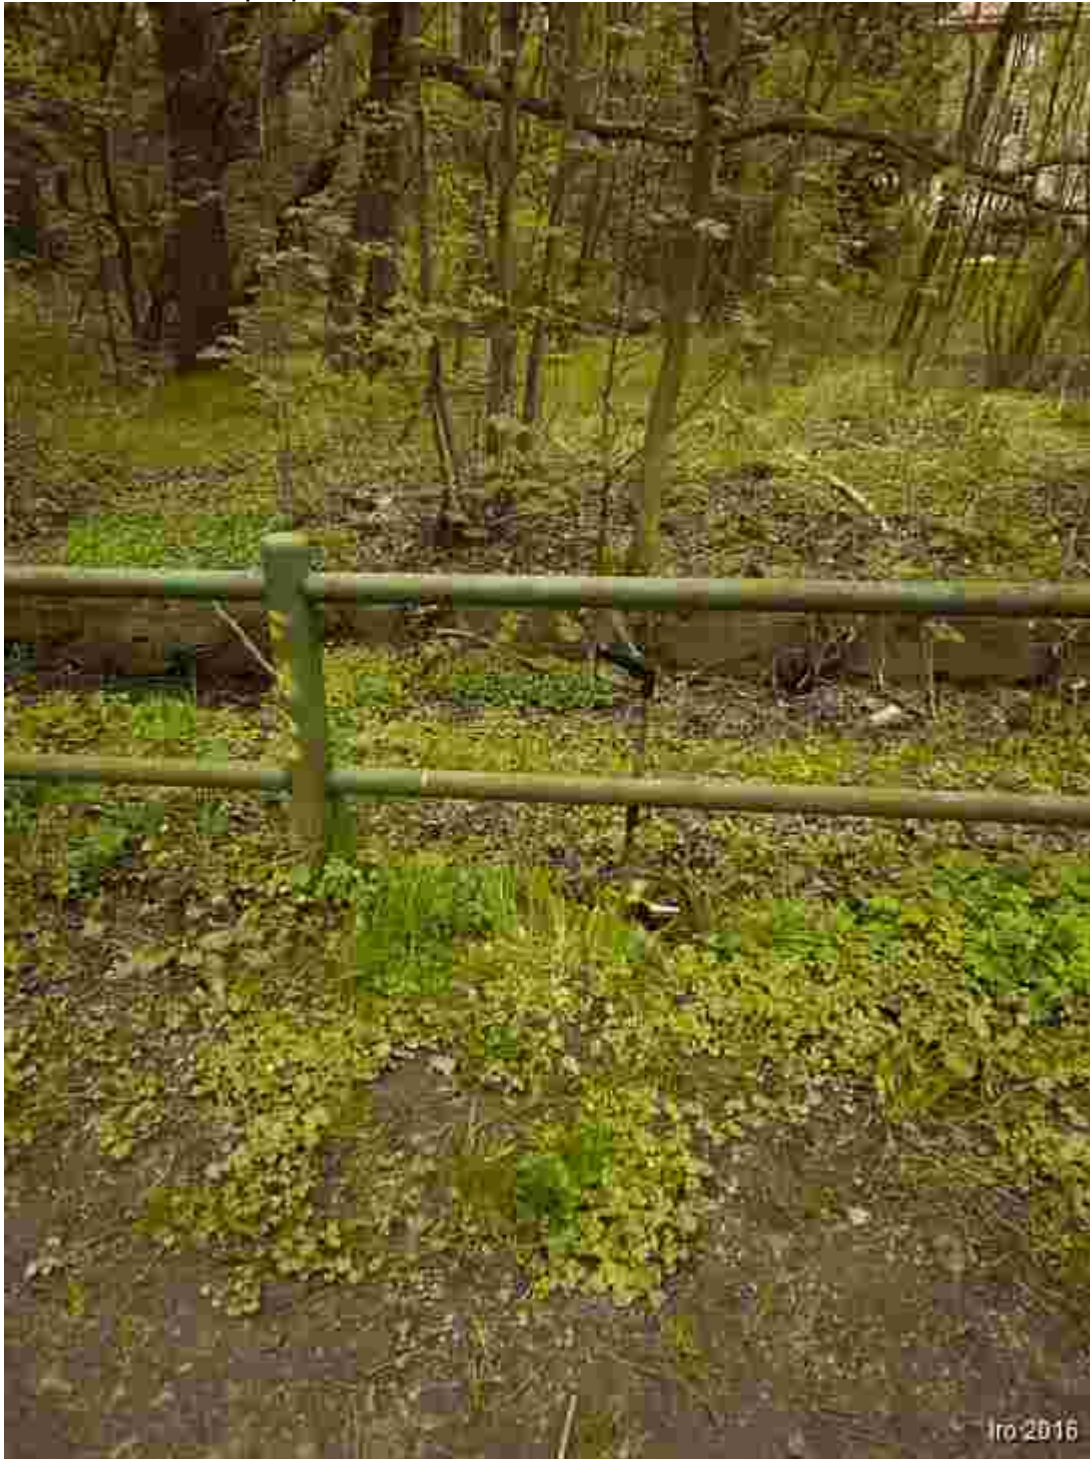
Případ sufoze (vznik podzemních volných kapes až komor). Není jasné za jakých okolností komora vznikla. Jako nejjednodušší vysvětlení se jeví proudící voda za rubovou stranou náhonu.

Měřící kolečko v propadlině na rubové straně náhonu

Doporučení: - zasypat a zhutnit, upravit podle typu zamýšlené cesty  
- největší propadliny vybetonovat a následně zasypat

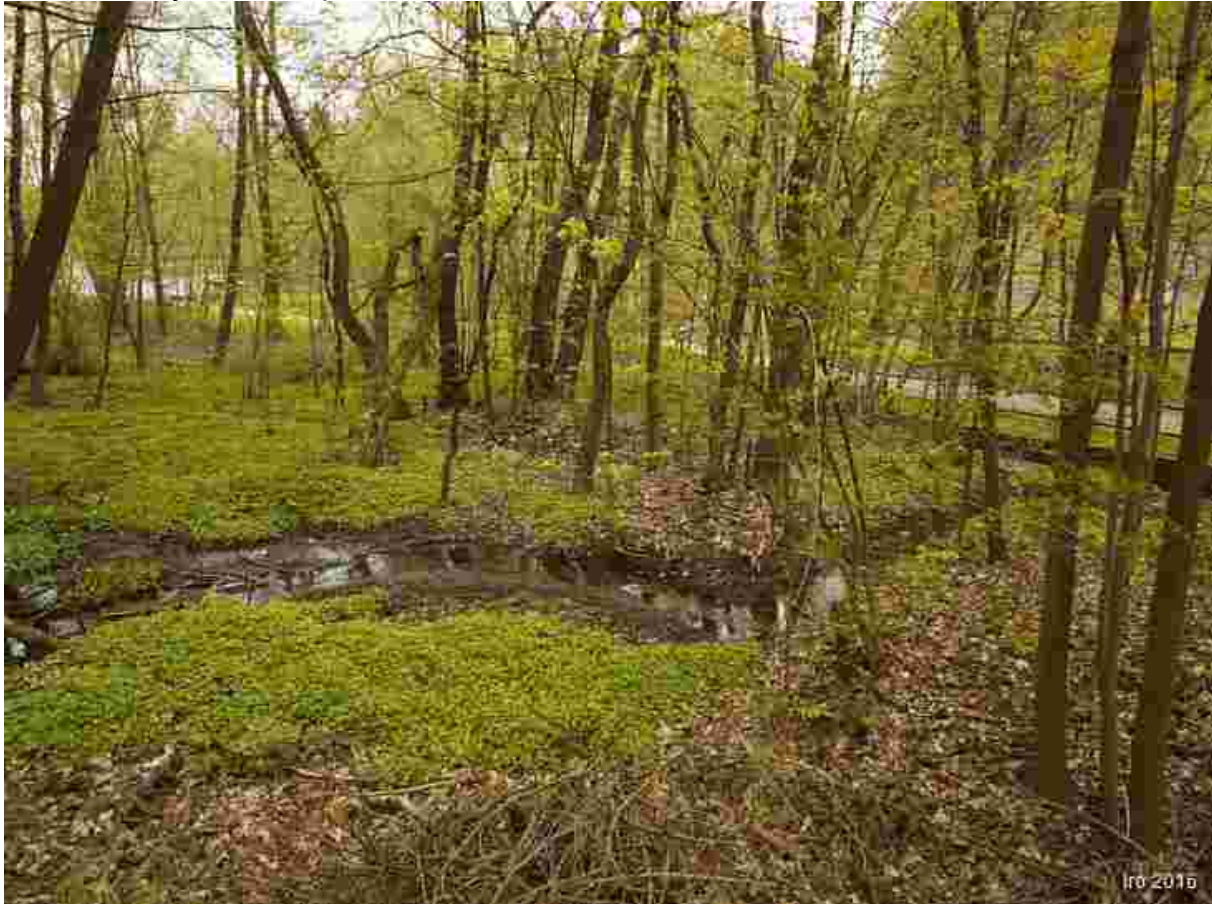
Stálá vodoteč, která je vedena neupraveným korytem. Vodoteč překonává hranu náhonu a při rozvodnění i menšího rozsahu zanáší náhon kaly a pískem.

Vodoteč s vyústěním "přes" náhon

Doporučení: - vybudovat malou kalovou přehrážku (cca 4 - 8 m<sup>2</sup>) s periodickým ručním čištěním

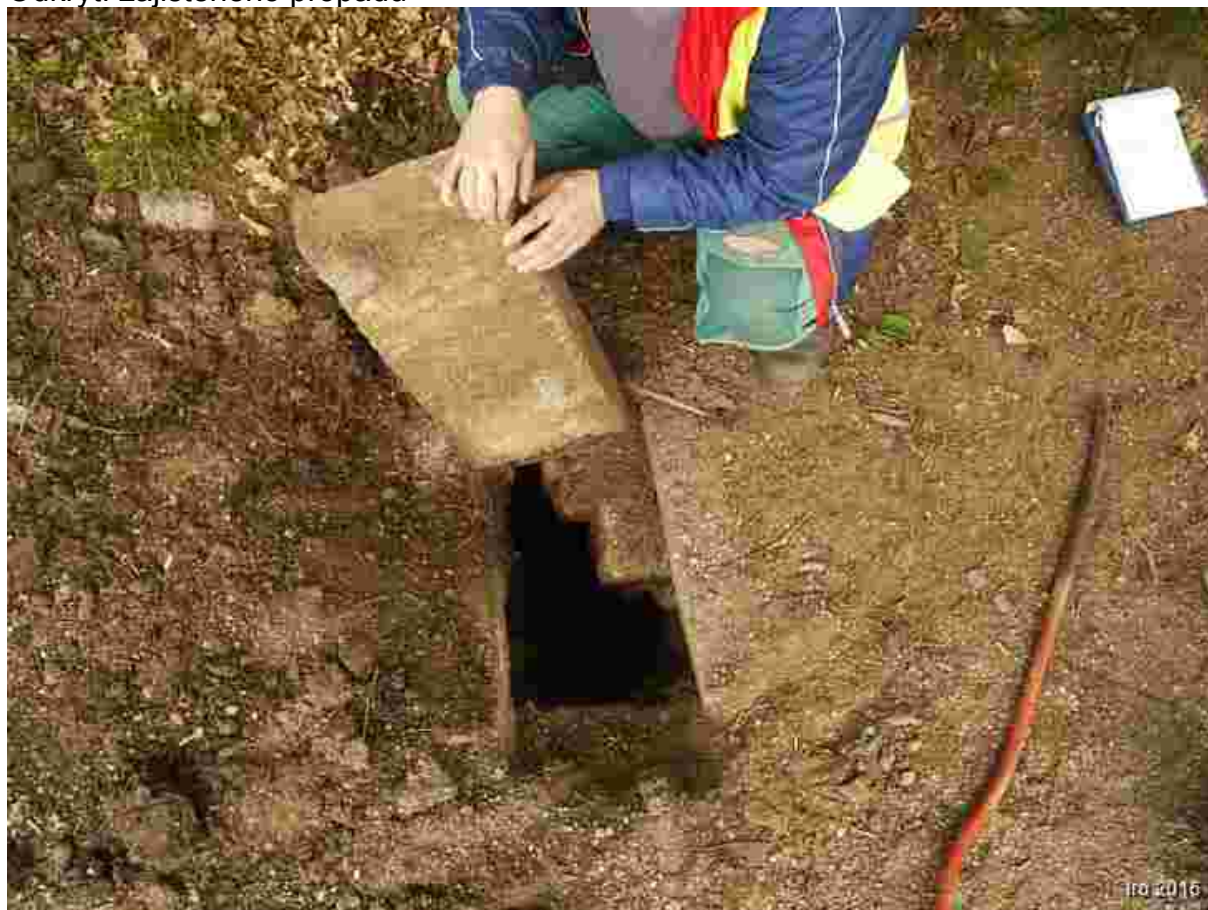
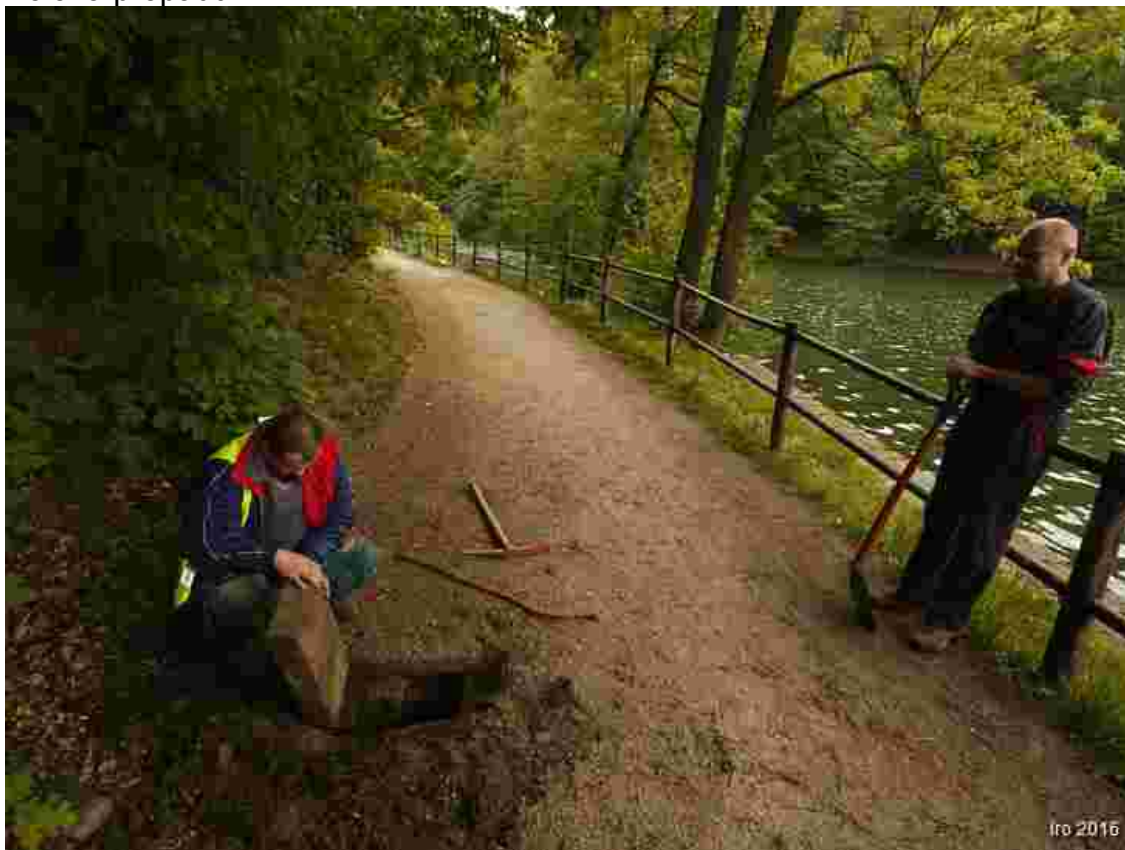
Asi v roce 1982 opravený propad v klenbě. Při průzkumu v květnu 2016 byl otvor, respektive překlad zprvu považován za revizní otvor, ale při odkrytí bylo zjištěno že se jedná o starší, nedostatečné překrytí propadu. Propad je způsoben vypadnutím klenáku a celá sestava v tomto místě je v postupném pohybu. Při fotodokumentaci byl zjištěn další vypadlý blok z klenby na staničení 353. Do vyřešení rekonstrukce či zrušení náhonu provizorně vypořádat a opravit z povrchu tak, aby v případě vypadnutí klenáku nepokračovala destrukce klenby ve větším rozsahu.

Doporučení: - co nejrychlejší odkrytí klenby vrcholu klenby na staničení 351,5 - 353,5  
- provizorně podložit tvarovaným plechem, překrýt kari sítí a zalít betonem

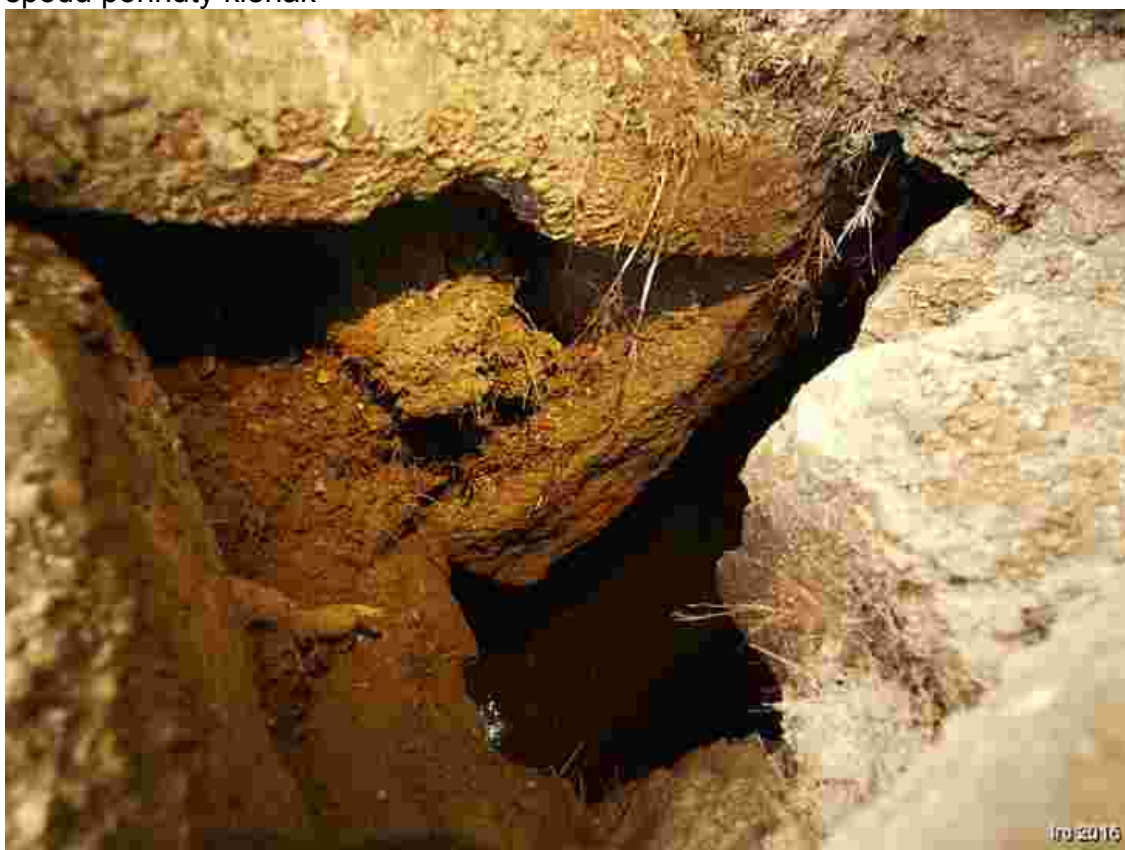
Skladba poškozené klenby: nahoře šikmo uložená betonová krycí deska, zásyp a na  
spodu pohnutý klenák

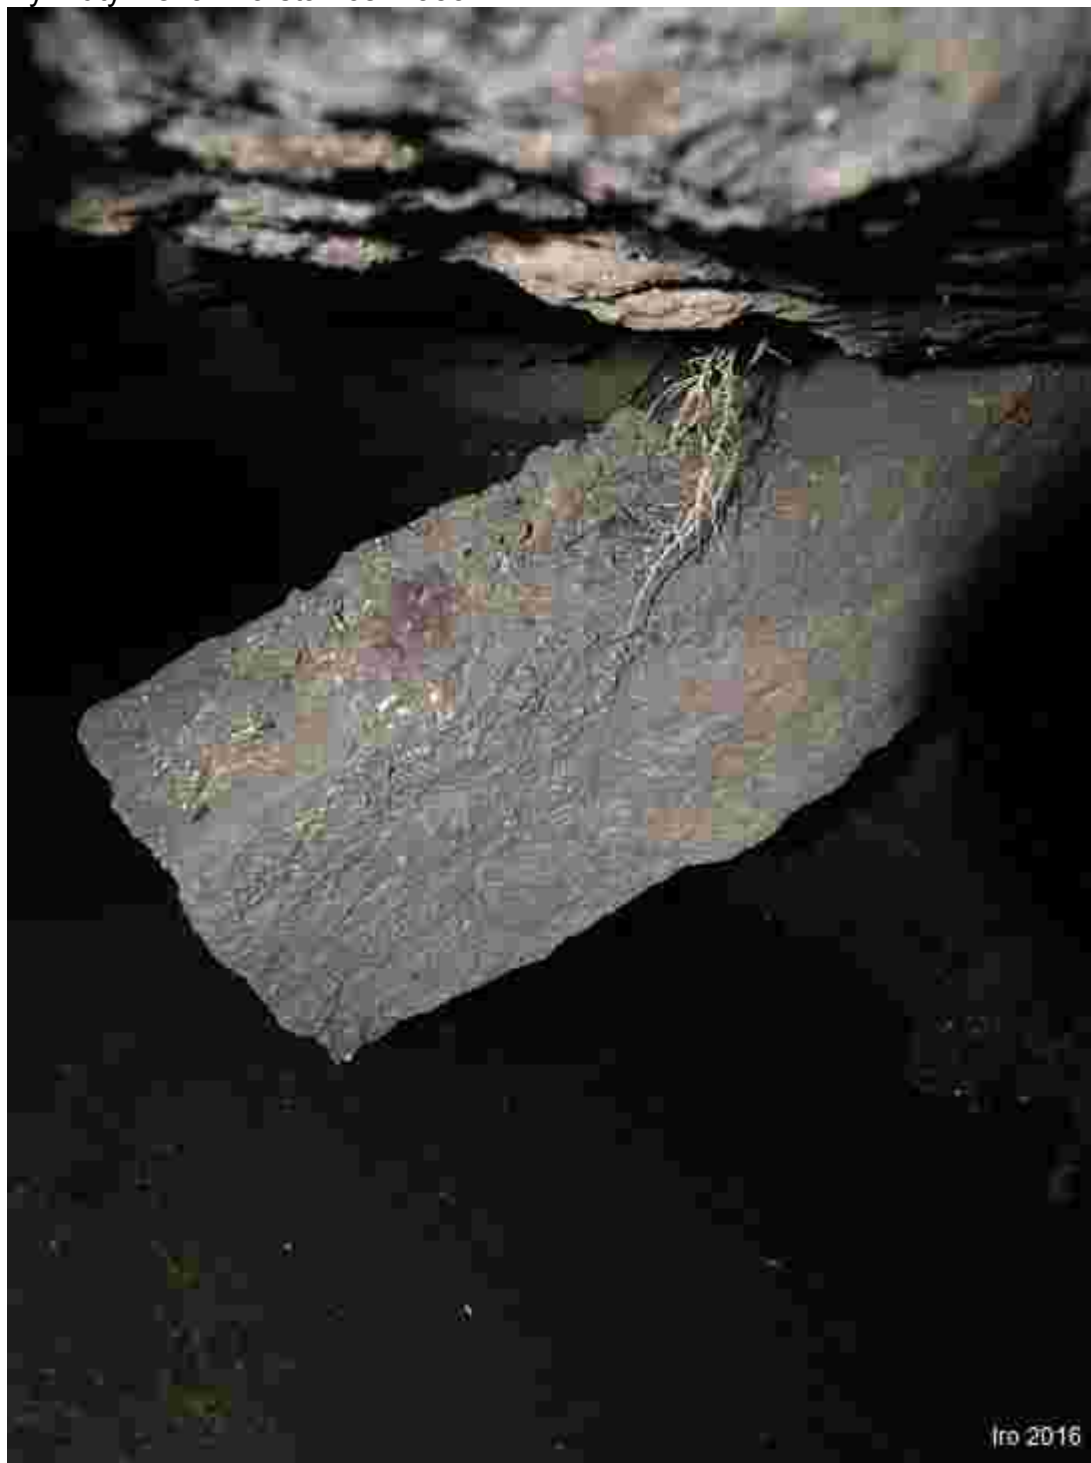
Vyhnutý klenák na staničení 353 m

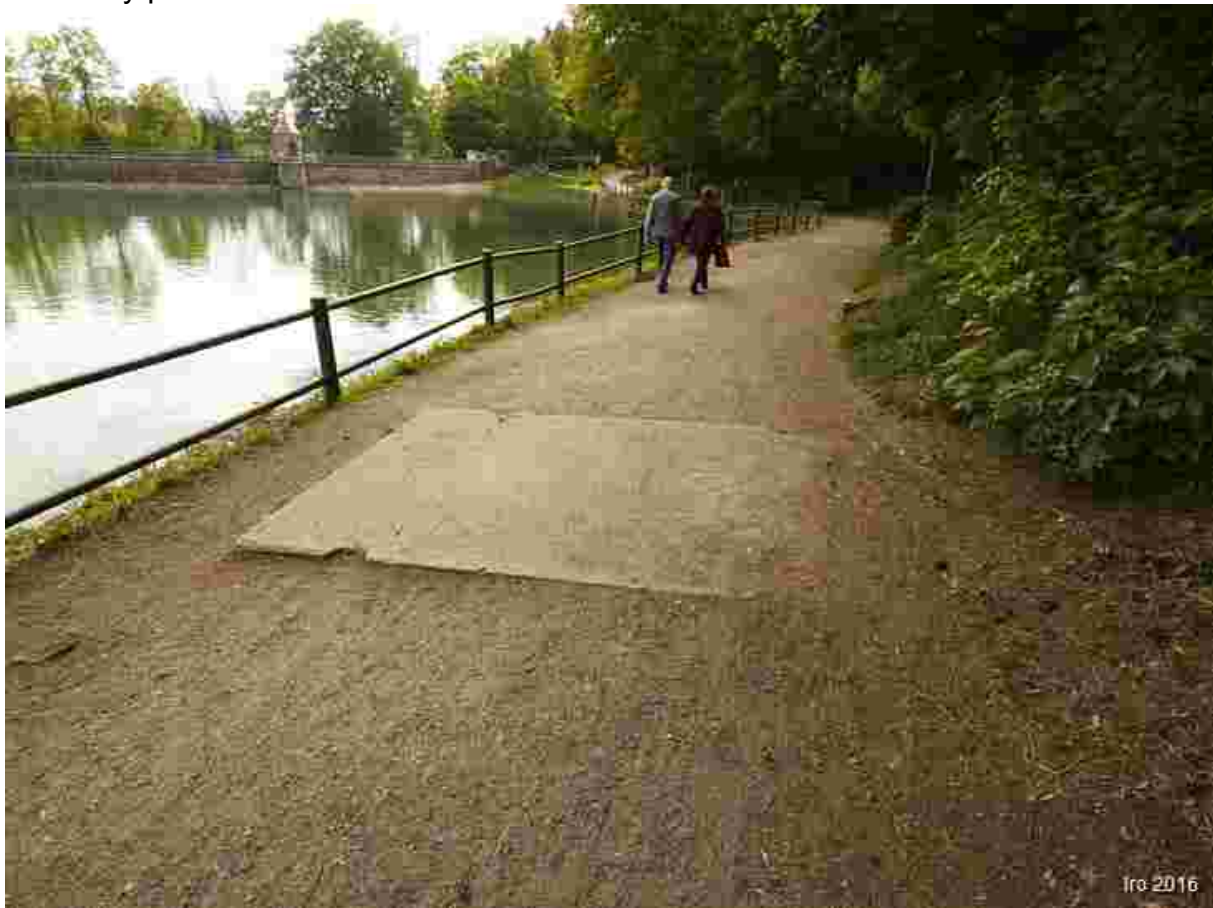
Betonový panel na místě revizního otvoru 7

Na místě se nachází silniční panel šíře 200 cm, který kryje starší propad, pravděpodobně z 90. let 20. století. Podle starého staničení (se započítanou odchylkou ) se v těchto místech nacházel revizní otvor označený č. 7.

Doporučení: - odstranění panelu, pokud by niveletou nevyhovoval nové cestě  
- po vypuštění nádrže zkontrolovat stav klenby před sejmutím panelu

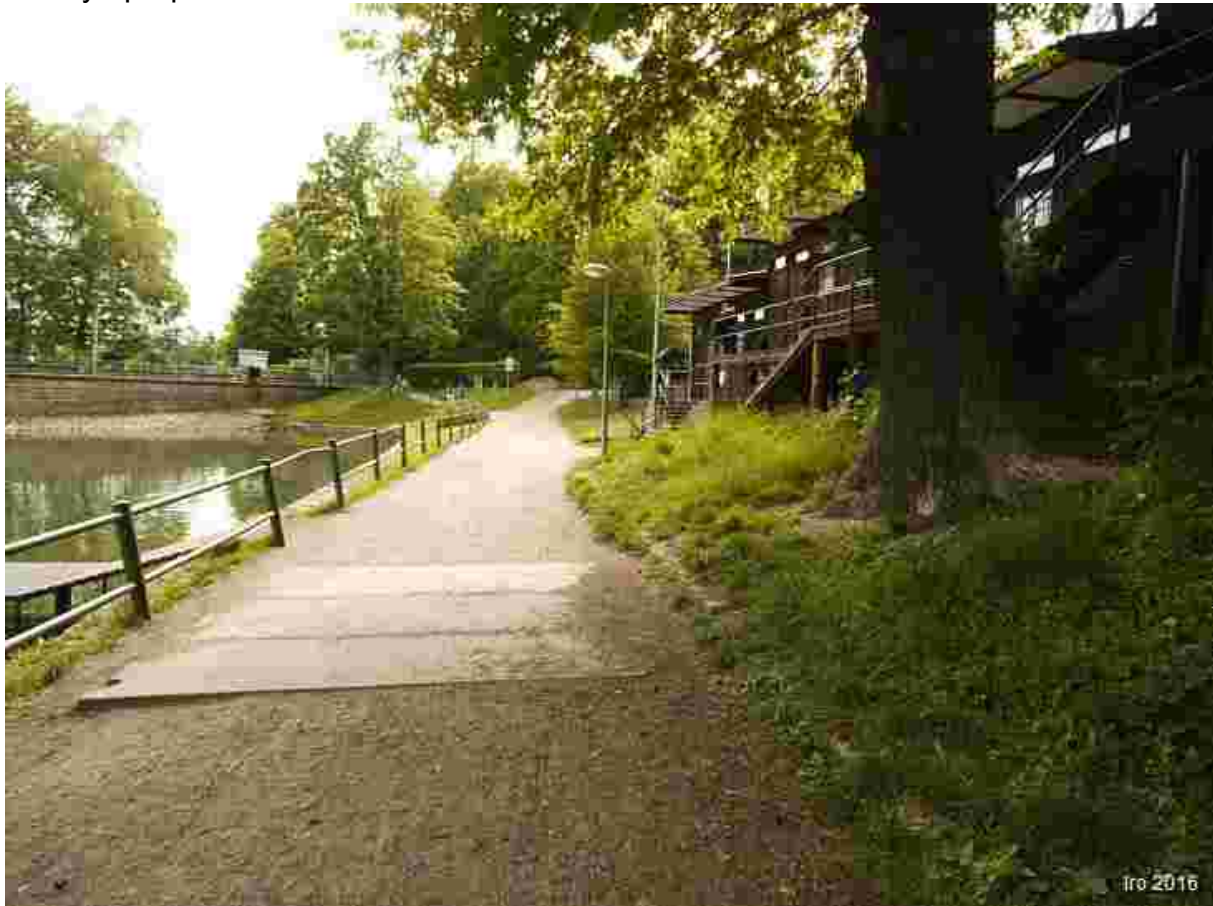
Překrytí propadu

Na místě se nachází tři silniční panely o celkové šíři 300 cm. Kryjí starší propad z 80. nebo 90. let 20. století.

Doporučení: - odstranit panely a zjistit stav navazující klenby  
- odstranit pravý bok náhonu a vybetonovat novou opěrku  
- překrýt zpětně panely, ale uložit je cca o 30 cm hlouběji
