MATEŘSKÁ ŠKOLA č.18
„STROMOVKA“ 285/1, LIBEREC 10

1. Mateřská škola č.18, Stromovka č.p. 285/1,

Liberec 10

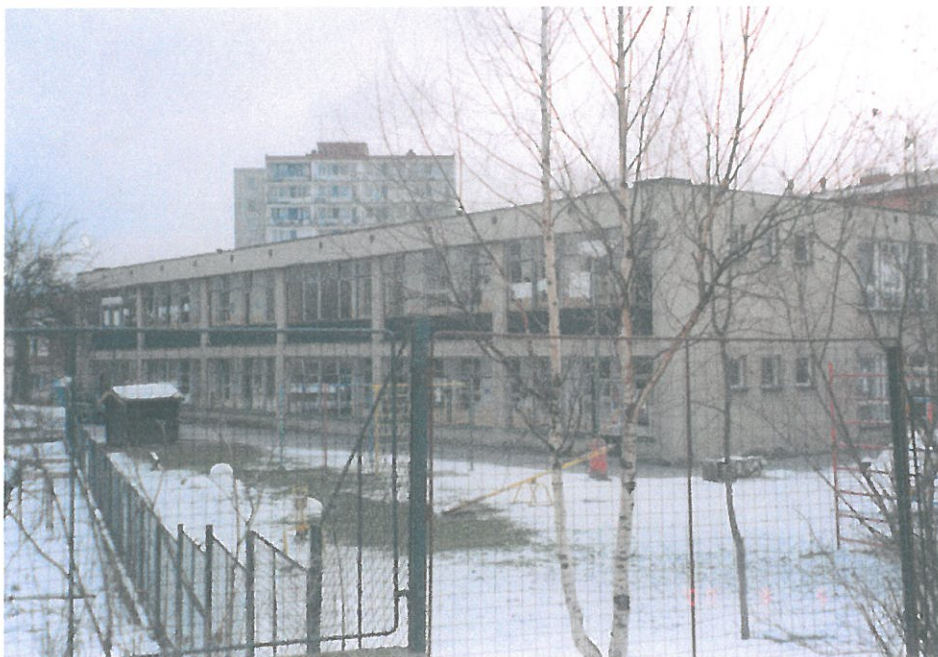
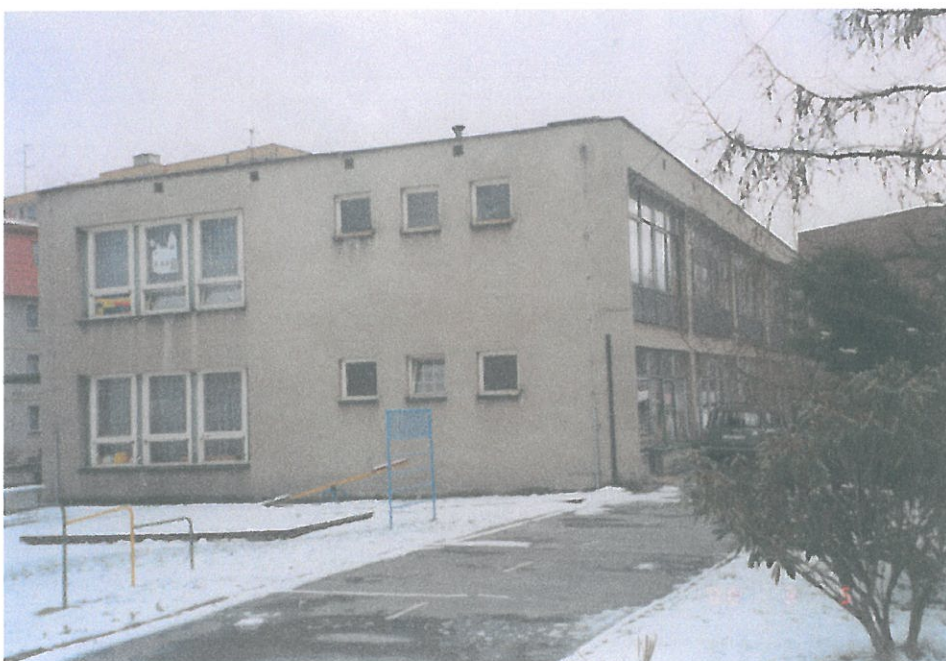
- Stávající nosné konstrukce jsou bez statických poruch. Poruchy vykazuje zejména střešní krytina na obou budovách – protékání vody kolem atiky. Zejména narušena atika v celé frontě vstupu do školky.

- Terasy v havarijním stavu, rozpadává se zdivo, dlažby. Vzhledem k technickému stavu vstupů ze tříd nelze dveře otvírat.

- Okna typová, zdvojená, výklopná – chybí kování, nelze otevírat vzhledem k jejich dožití – havarijní stav – nutná jejich generální oprava.

- Generální oprava střechy a atik – hrozí zborcení atiky a nebezpečí úrazu dětí při vstupu a pohybu ve školce.
- Oprava (výměna) oken ve školce, nebo generální oprava.
- Sanace omítek stropů (padající omítka v celých plochách)
- Oprava prolomené podezdívky plotu.
