E X P E R T N Í **P O S U D E K**

stanovení aktuálního jakostního stavu dřevěných konstrukcí

**Základní fakultní škola ŠAMÁNKOVA 400,
LIBEREC**

Zakázka číslo: **057-10-2016**

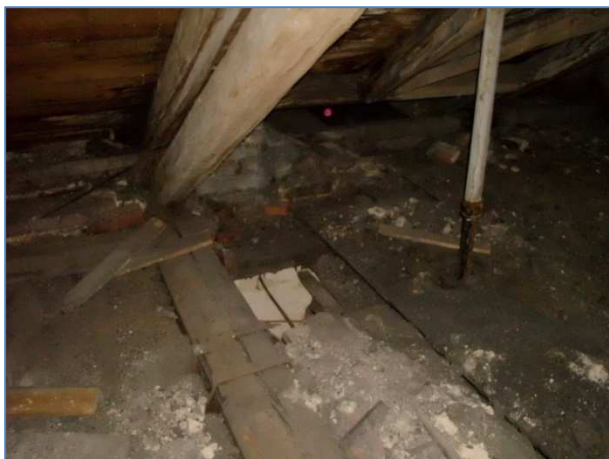
*Obr.č.9: celkový pohled na sondu **S3***

Celková tesařská oprava poškozených dř. kcí za impregnované řezivo – vč. likvidační a dlouhodobě preventivní fungicidní sanace.

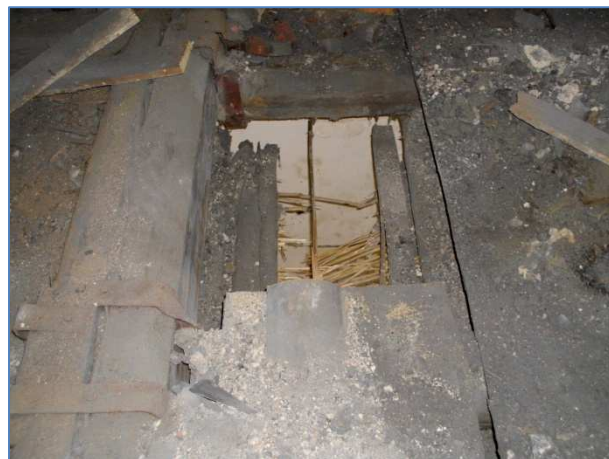
*Obr.č.10: detail havarijního poškození vodorovné kce v sondě **S3**
Odběr vzorku VZ1*

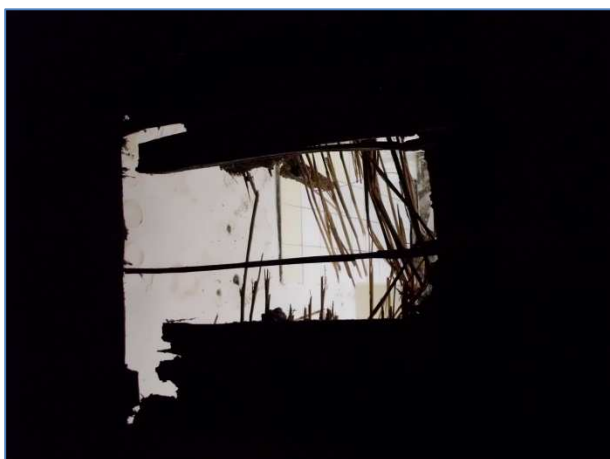
Obr.č.11: propadlá stropní kce do nižšího podlaží - sonda **S3**

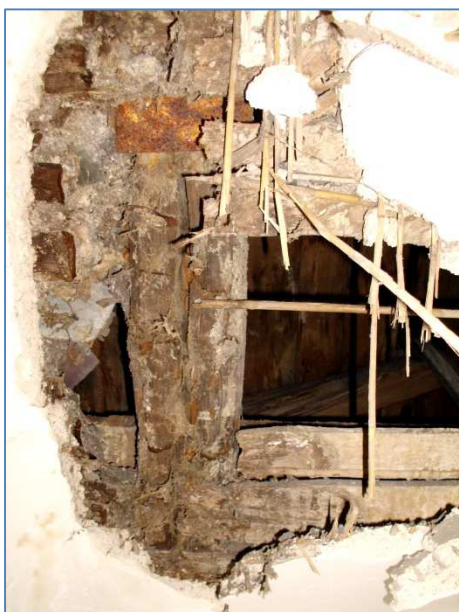
Obr.č.13: místnost 4.05 – 4.NP
spodní pohled na destrukci vodorovné kce
- sonda **S3**

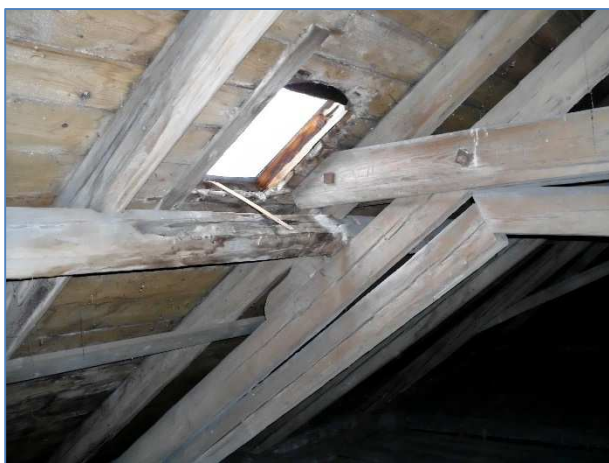
Obr.č.26 : celkový pohled na poškozenou horní stranu středové vaznice na poz.č.12

Tesařská oprava poškozeného místa stř. vaznice. Standardní likvidační a dlouhodobá preventivní mechanická a chemická sanace, viz. **opatření ve stati 5. Návrh opatření – 5.1. Obecně.**

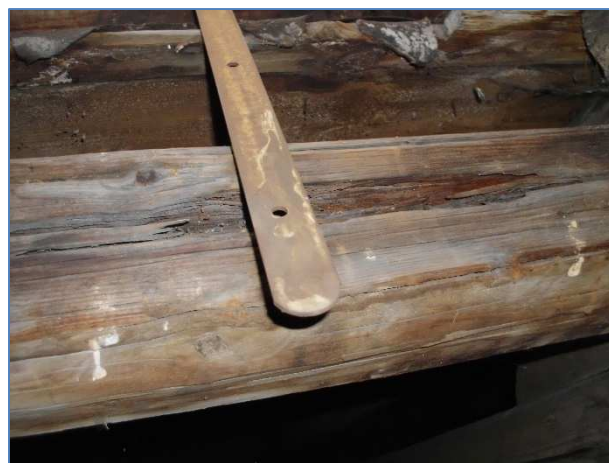
Obr.č.27 : destrukce vaznice pod revizním otvorem

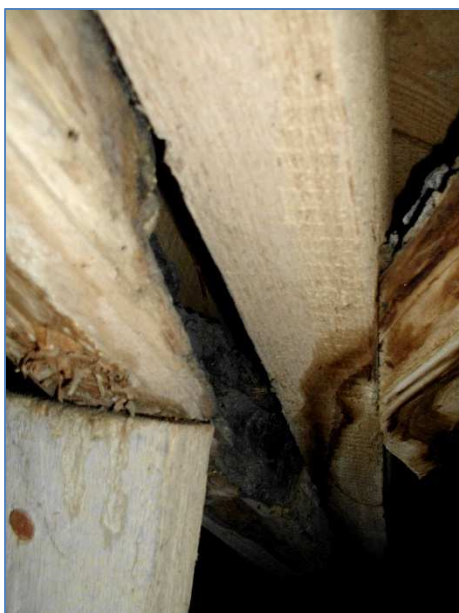
*Obr.č.30 : totální destrukce zahořením
úžlabní krokve na poz.č.10*

Tesařská oprava poškozených prvků za nové impregnované řezivo a standardní dlouhodobá preventivní mechanická a chemická sanace, viz. **opatření ve stati 5. Návrh opatření – 5.1. Obecně.**

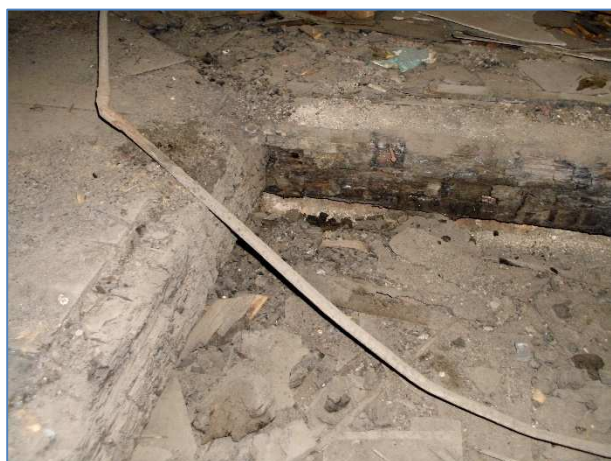
*Obr.č.32 : detail požárem poškozené
vodorovné kce posledního NP*

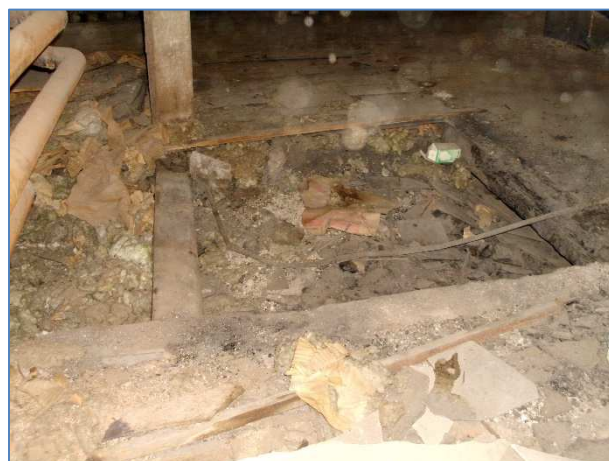
*Obr.č.33 : detail požárem poškozené
vodorovné kce posledního NP*

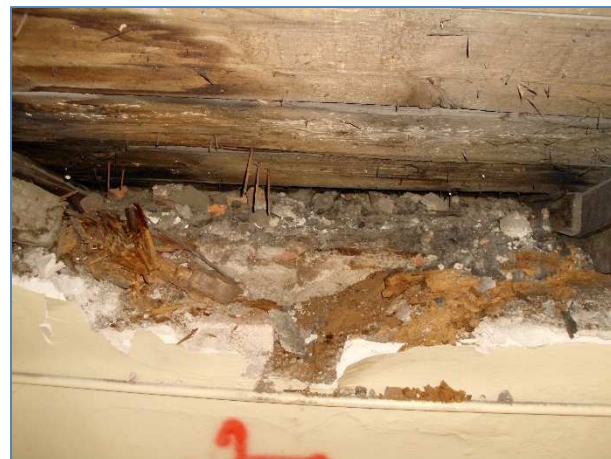
Obr.č.37 : totální destrukce pozednice
Odběr vzorku VZ3

Po zjištění stavu pravděpodobně celková rekonstrukce celé patní části krovu.

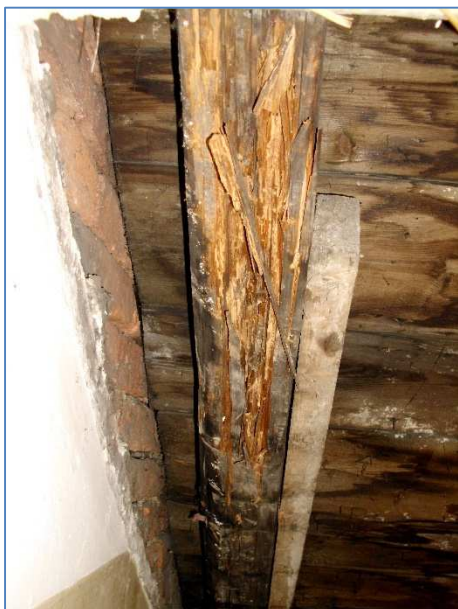
Obr.č.38 : poškození krokve v sondě **S8**

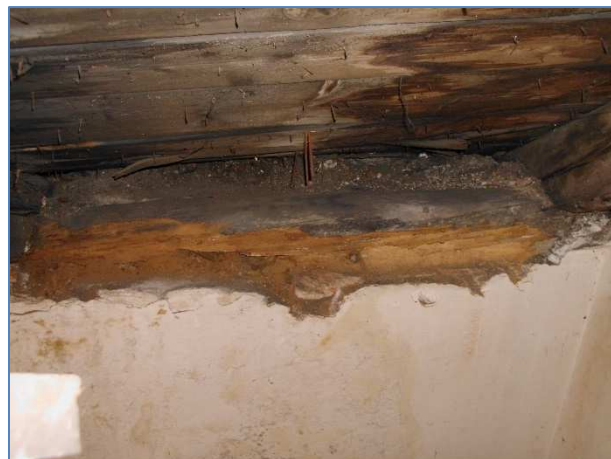
Obr.č.42 : totální destrukce pozednice
Odběr vzorku VZ4

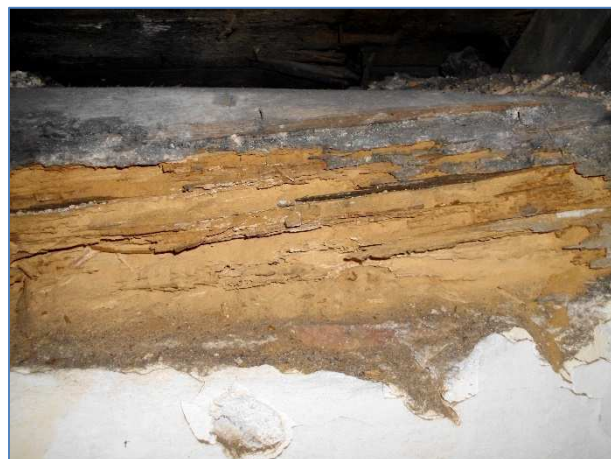
Obr.č.44 : detail kostičkového rozpadu
pozednice

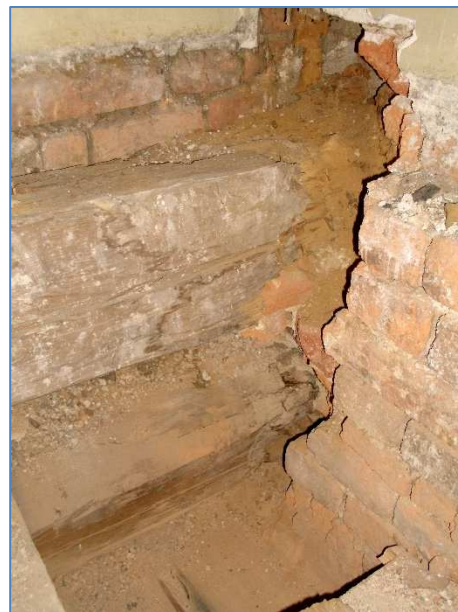
Obr.č.56 : totální destrukce zhlaví a uložení ST /vodorovná kce 4.NP/
Odběr vzorku VZ6

Jelikož je předpoklad, že dosud neodhalené stropní a rákosníkové trámy podlahy 4.NP (*strop nad 3.NP*) budou stejně poškozené, doporučuji provedení pásových sond ke zjištění aktuálního jakostního stavu všech ST a RT.

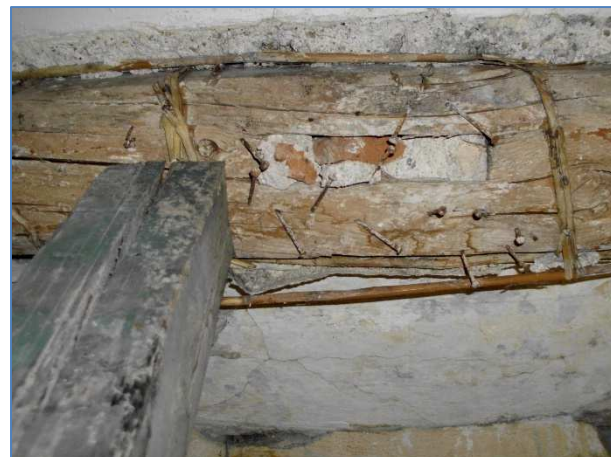
*Obr.č.60 : detail poškození průvlaku
povrchová hniloba – výsušné praskliny*

Tesařská oprava poškozených prvků – zesílení průvlaku (zdá se být prohnutý). Standardní dlouhodobá preventivní mechanická a chemická sanace, viz. **opatření ve stati 5. Návrh opatření – 5.1. Obecně.**

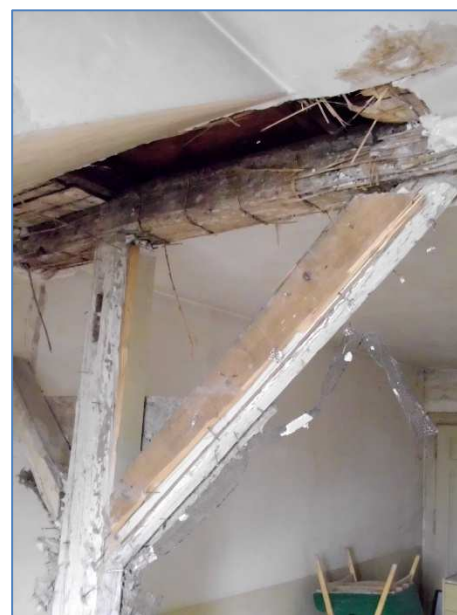
Obr.č.62 : detail prohnutí průvlaku

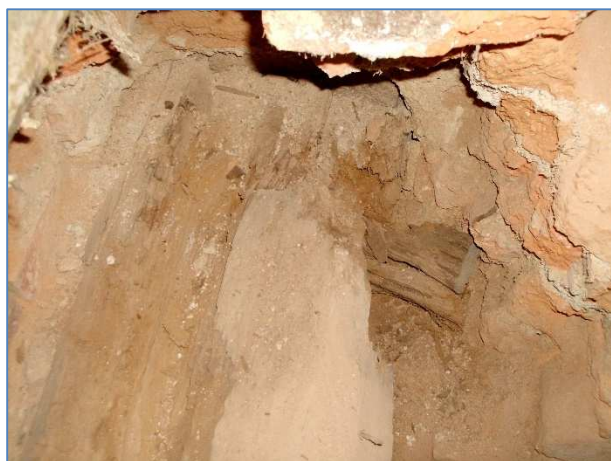
Obr.č.74 : detail totální destrukce dřevní hmoty

Jelikož je předpoklad, že dosud neodhalené stropní a rákosníkové trámy podlahy 4.NP (*strop nad 3.NP*) budou stejně poškozené, doporučuji provedení pásových sond ke zjištění aktuálního jakostního stavu všech ST a RT.

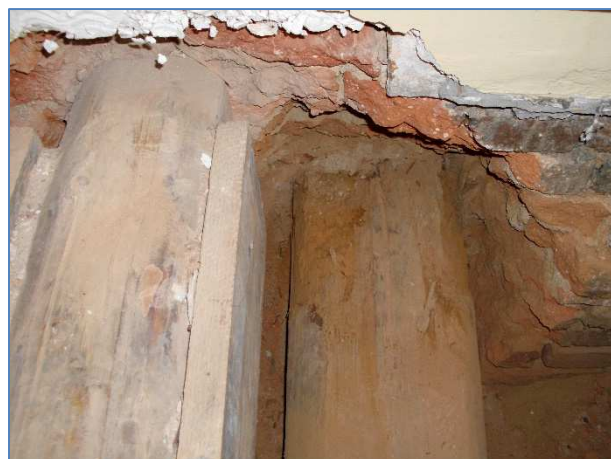
Obr.č.81 : destrukce rákosníkového trámu /RT/ ve zhlaví a uložení

Jelikož je předpoklad, že dosud neodhalené stropní a rákosníkové trámy podlahy 4.NP (*strop nad 3.NP*) budou stejně poškozené, doporučuji provedení pásových sond ke zjištění aktuálního jakostního stavu všech ST a RT.

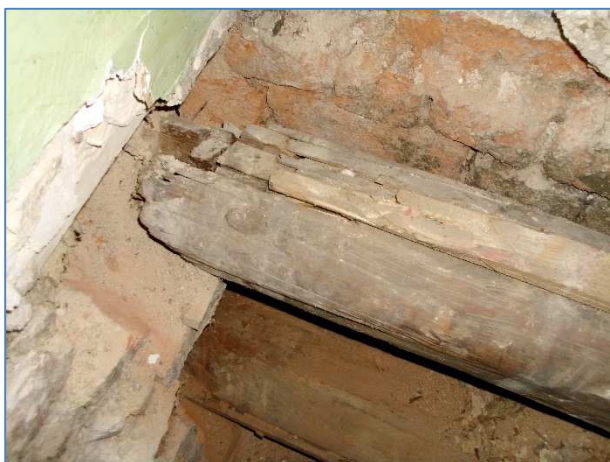
Obr.č.87 : totální destrukce zhlaví RT

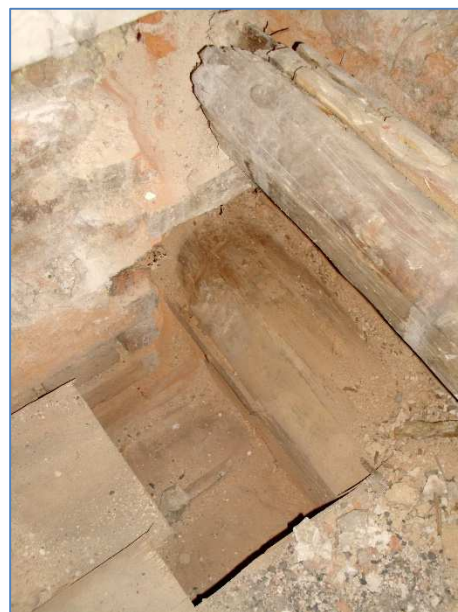
*Obr.č.88 : havarijný stav ST v oblasti
kotvení /uložení + zhlaví/*
