Stavebně technický průzkum

## **Sondy do vybraných střech budov areálu LVT Liberec**

Areál LVT Liberec  
- budovy B, D, E  
Masarykova 424  
460 01 Liberec

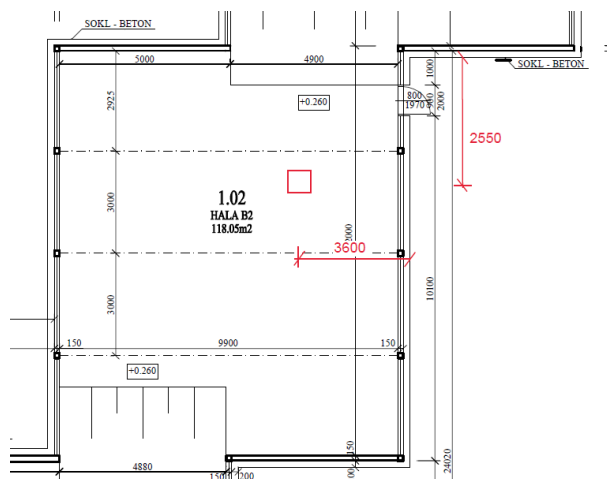
obr. /2/ Zakreslení přibližné polohy sondy S1

Sonda č. 1 byla provedena dle požadavku v pultové střeše budovy B2. Přibližná poloha sondy je uvedena na obr. /2/. Na části ploché střechy budovy B2 pravděpodobně došlo k výměně původní PVC fólie za fólii novou – sonda byla provedena do původní vrstvy PVC fólie.

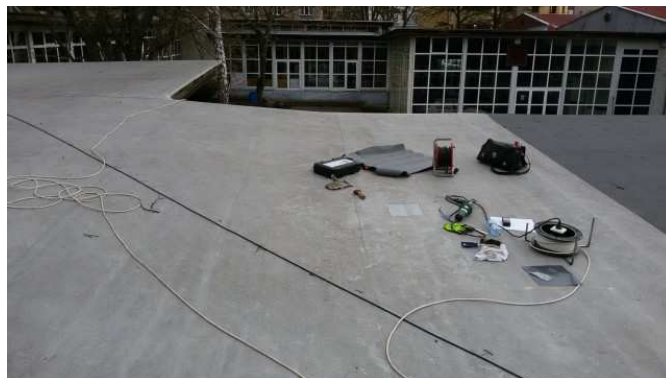
foto /2/ Pohled na provedenou sondu S1

| Sonda S1 – v ploše pultové střechy budovy B2 | | | | |
|---|---|---|---|---|
| PVC fólie typu Buesscherplan 26 BU | hydroizolační | ~ 1,2 | Mechanicky kotven do dřevěných vazniček | Zjištěna lokální degradace |

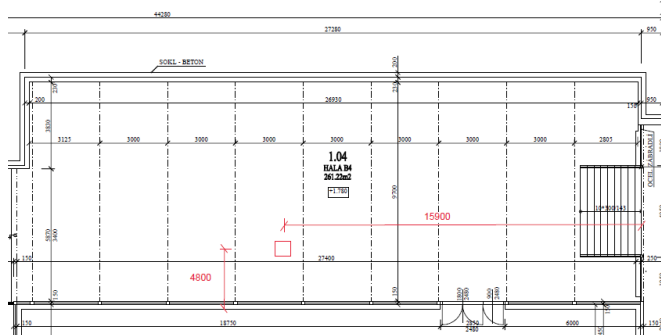
obr. /3/ Zakreslení přibližné polohy sondy S2

Sonda S2 byla provedena v ploše pultové střechy budovy B4. Přibližná poloha sondy je uvedena na obr. /3/. PVC fólie vytažená na svislou stěnu budovy B5 je místy shrnutá, oplechování ukončení PVC fólie je místy netěsné.

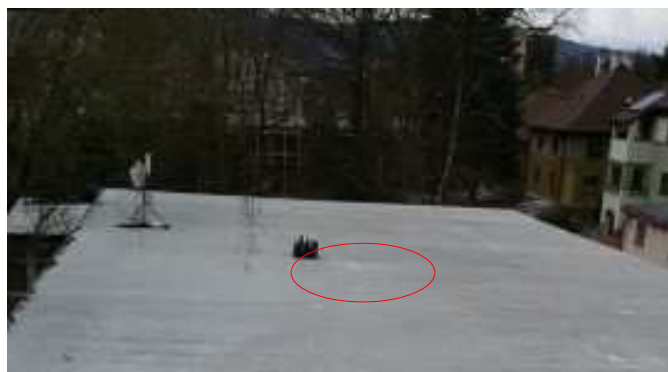
foto /11/ Pohled na provedenou sondu S2

| Sonda S2 – v ploše pultové střechy budovy B4 | | | | |
|---|---|---|---|---|
| PVC fólie typu Buesscherplan 26 BU | hydroizolační | ~ 1,2 | Mechanicky kotven do dřevěných vazniček | Zjištěna lokální degradace |

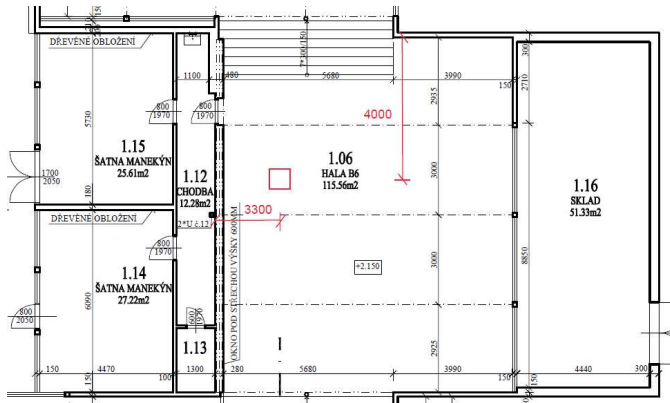
obr. /4/ Zakreslení přibližné polohy sondy S3

Sonda S3 byla provedena v ploše vyšší části střechy budovy B6. U nižší části střechy byly zjištěny kaluže u přechodu PVC fólie ze střechy na svislou stěnu vyšší části budovy B6. Fólie je v těchto místech shrnutá. Přibližná poloha sondy S3 je vyznačená na obr. /4/ a foto /20/. Poloha sondy byla měřena od okraje pultové střechy a svislé stěny vyšší budovy B5.

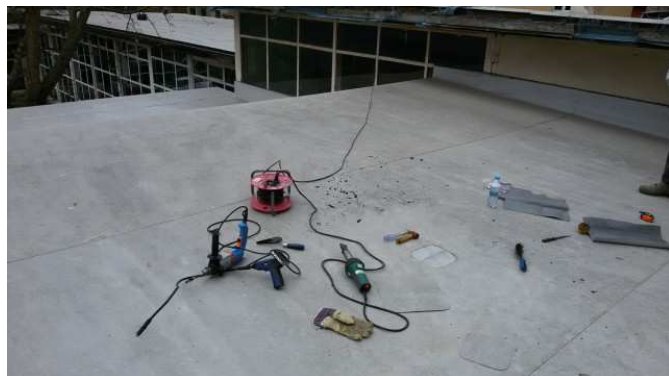
foto /20/ Pohled na provedenou sondu S3

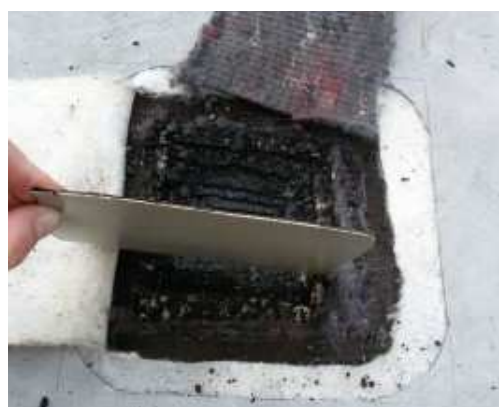
| Sonda S3 – v ploše střechy B6 | | | | |
|---|---|---|---|---|
| Původní PVC fólie | hydroizolační | ~ 1,2 | Předpoklad mechanické kotvení do dřevěných vazniček | Horní líc PVC fólie zcela zdegradován |

foto /22/ Pohled na původní PVC fólii  
foto /23/ Detailní pohled na souvrství asfaltových pásů

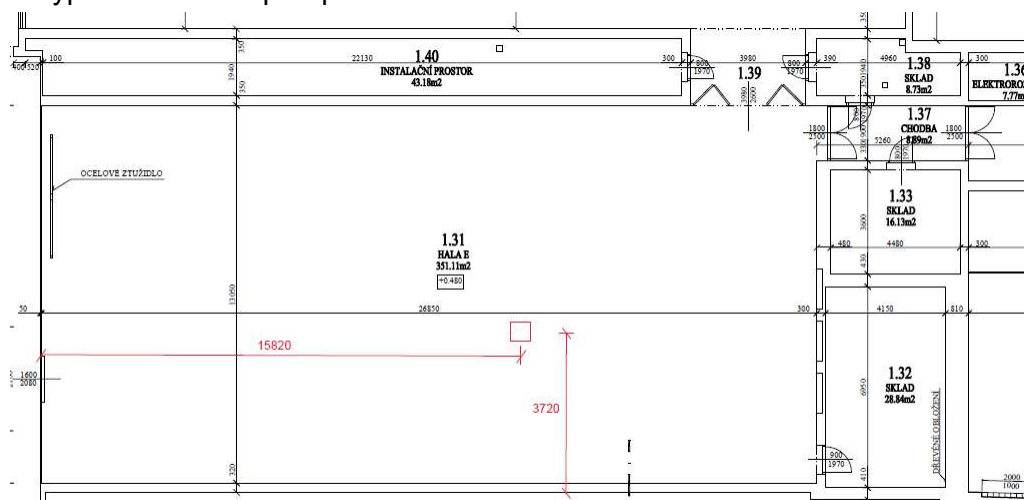
obr. /5/ Zakreslení přibližné polohy sondy S4

Sonda S4 byla provedena v ploše středy budovy E. Část střechy (blíže k okapové hraně) má střešní krytinu z jiného typu PVC fólie – předpoklad rekonstrukce.

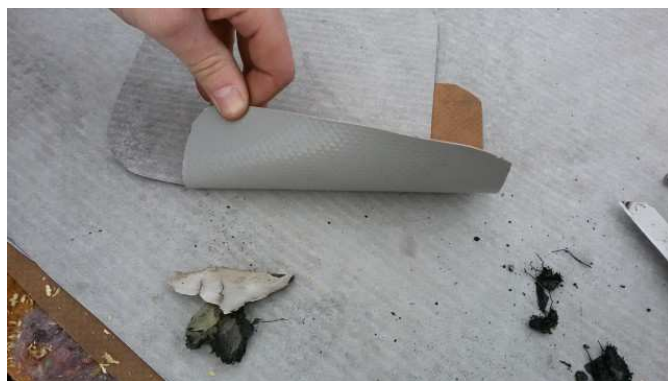
| Sonda S4 – v ploše střechy E | | | | |
|---|---|---|---|---|
| PVC fólie typu Buesscherplan 26 BU | hydroizolační | ~ 1,2 | Mechanicky kotven do dřevěného bednění a trámů | Zjištěna lokální degradace |

foto /29/ Pohled na původní PVC fólii

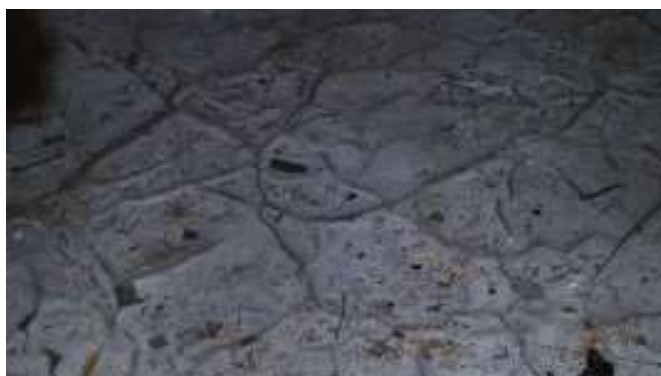
| Sonda S4 – v ploše střechy E | | | | |
|---|---|---|---|---|
| Asfaltový pás s hliníkovou vložkou | parotěsná | ~ 2,0 | Natavena k podkladu | Horní líc pásu degradován, popraskán, v místě sondy sucho |

foto /32/ Pohled na degradovaný povrch asfaltového pásu s hliníkovou vložkou a horním nátěrem

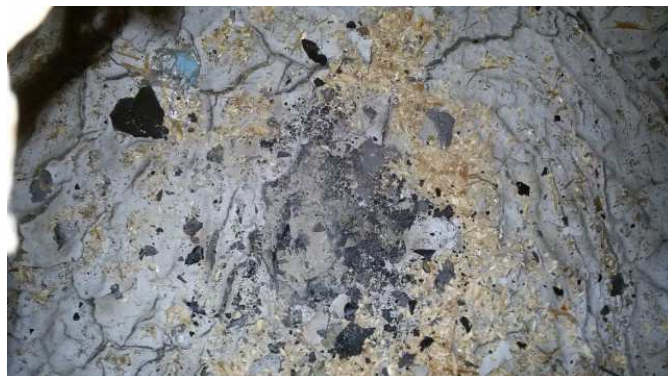
| Sonda S4 – v ploše střechy E | | | | |
|---|---|---|---|---|
| Betonová deska* | nosná | ~ 120 | - | Beton horší kvality – při vrypu docházelo k mírnému drolení |

Pozn.: \* při poklepu na betonovou vrstvu docházelo k výraznému chvění desky. Z důvodu neznalosti statické funkce desky nebyla provedena sonda skrz tuto betonovou vrstvu.

foto /33/ Drobná sonda do betonové desky pod vrstvou litého asfaltu a asfaltového pásu

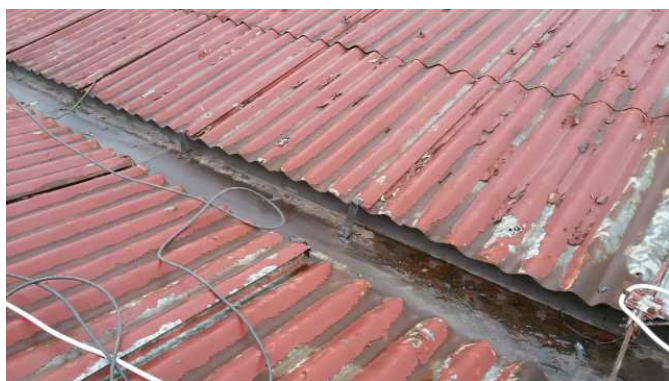
Sondou S5 byla ověřena skladba šikmé střechy budovy D a to nad částí D1. Z důvodu značně zkorodované střešní krytiny z vlnitého plechu byla provedena sonda pouze v jedné části střech budov D.

| Sonda S4 – v ploše střechy E | | | | |
|---|---|---|---|---|
| Plechový vlnitý plech | Pohledová, ochranná | - | Mechanicky kotven do ocelových vaznic | Zjištěna lokální degradace, * |

Pozn.: \* Při rozkrytí vlnité plechové krytiny byla zjištěna PU pěna v místě přesahu vlnitých plechů. PU pěna jevila známky začínající degradace v místě, kde není chráněna proti UV záření.

foto /35/ Pohled na vlnitou plechovou krytinu

U budovy D byla zjištěna značná degradace plechové krytiny a absence spojovacích prvků krytiny, což má za následek riziko zatékání a snížení životnosti konstrukce.
