| Hlavní projektant | Vedoucí projektu | Vypracoval | Kontroloval | <br>ZAHRADNÍ<br>ARCHITEKTURA | | Ing. Ivan Marek<br>Martinov 279<br>277 13 Kostelec nad Labem<br>tel.fax. +420 326 905120<br>e-mail: zahrarch@zahrarch.cz<br>www.zahrarch.cz | |
|---|---|---|---|---|---|---|---|
| <b>objekt:</b><br><b>Dendrologický průzkum a návrh pěstebních opatření<br/>Lokalita Jablonecká<br/>Liberec</b> | | | | datum | duben/2019 | měřítko | formát A4 |
| <b>obsah:</b><br><b>TECHNICKÁ ZPRÁVA</b> | | | | | | | |

Dendrologický průzkum a návrh péstebních opatření  
Lokalita Jablonecká  
Liberec

Průzkumy a rozbory

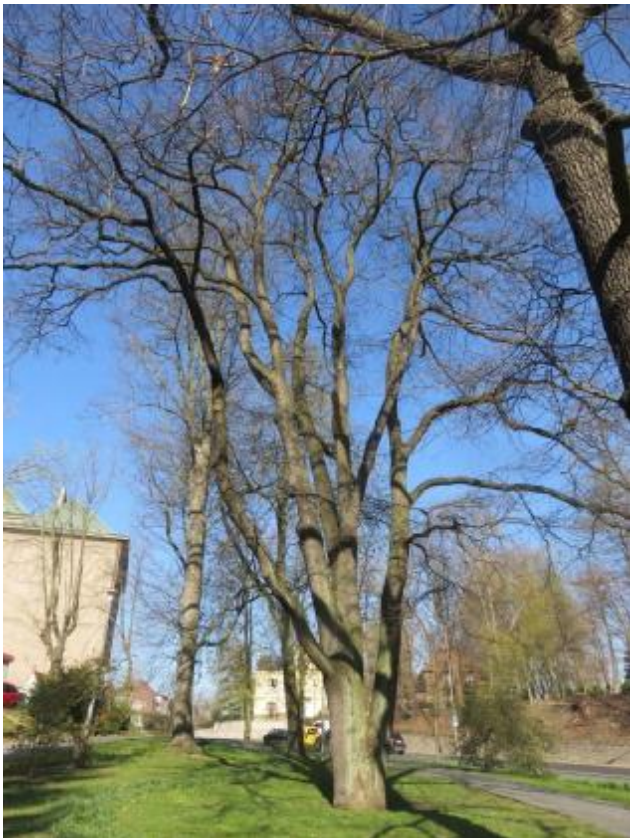
Perspektivní dominanty parku

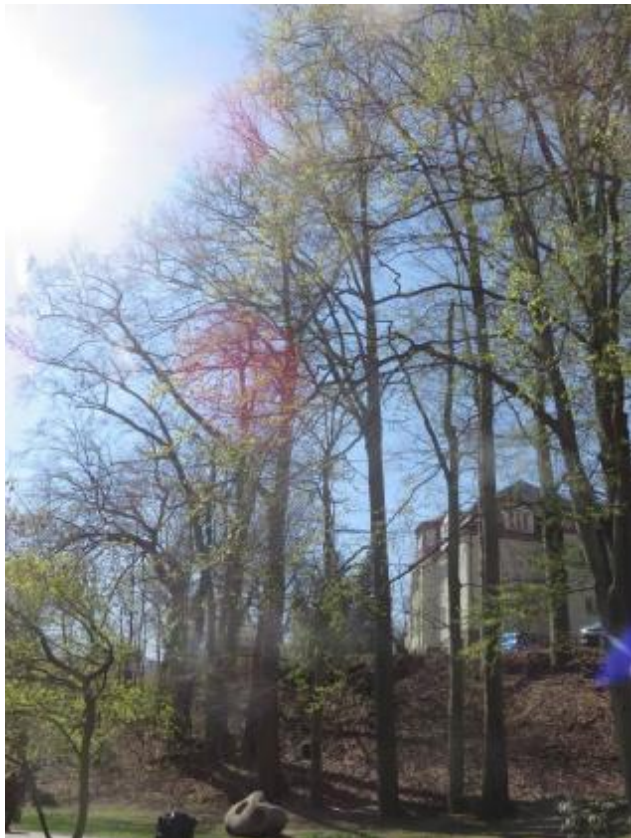
Zapojená perspektivní skupina buků

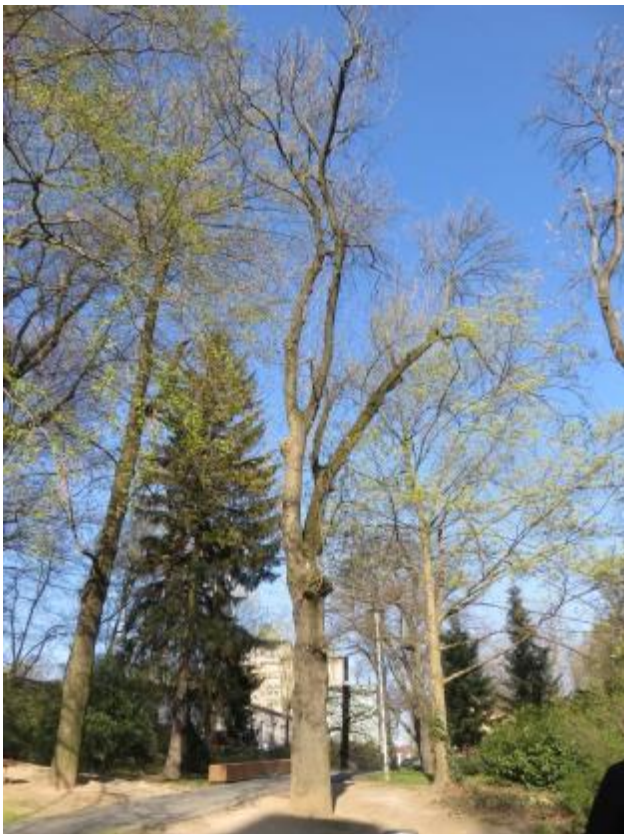
Jasany uvolněné ze zápoje, jedinci určeni k obvodové redukci a ponechání na dožití (nutno ponechat výmladky)

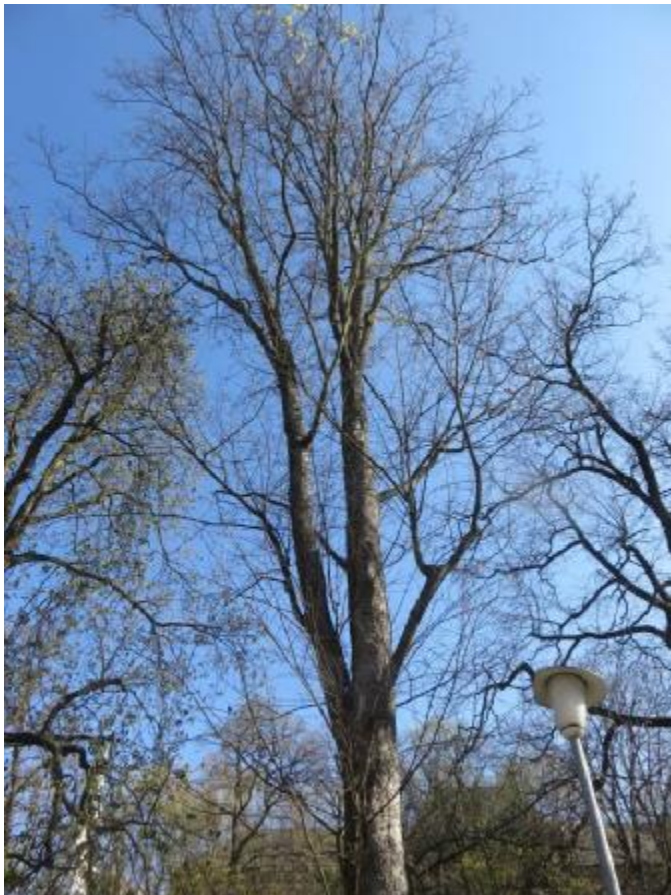
Lokální redukce tlakových a kodominantních větví

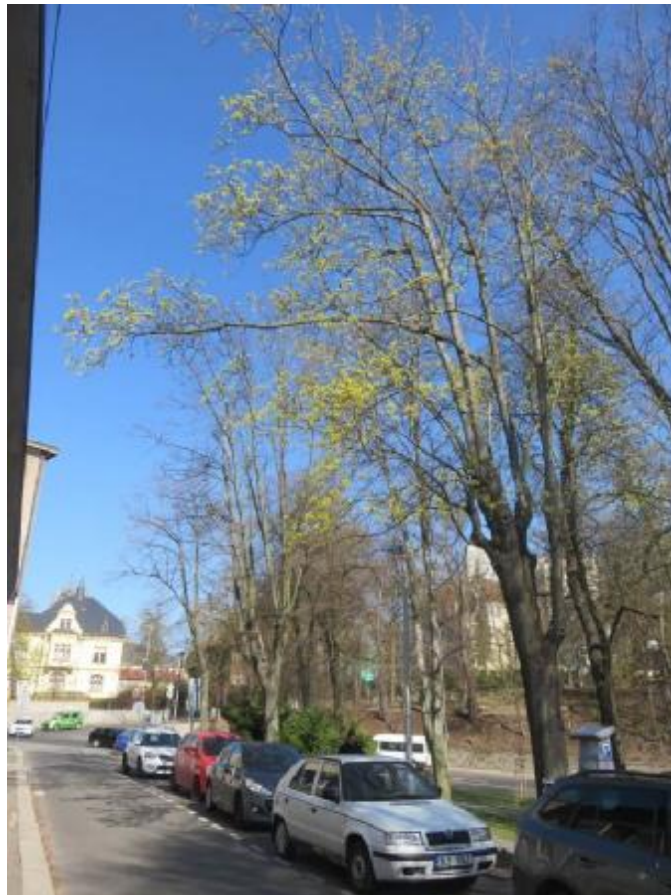
Redukce ramen nad komunikací

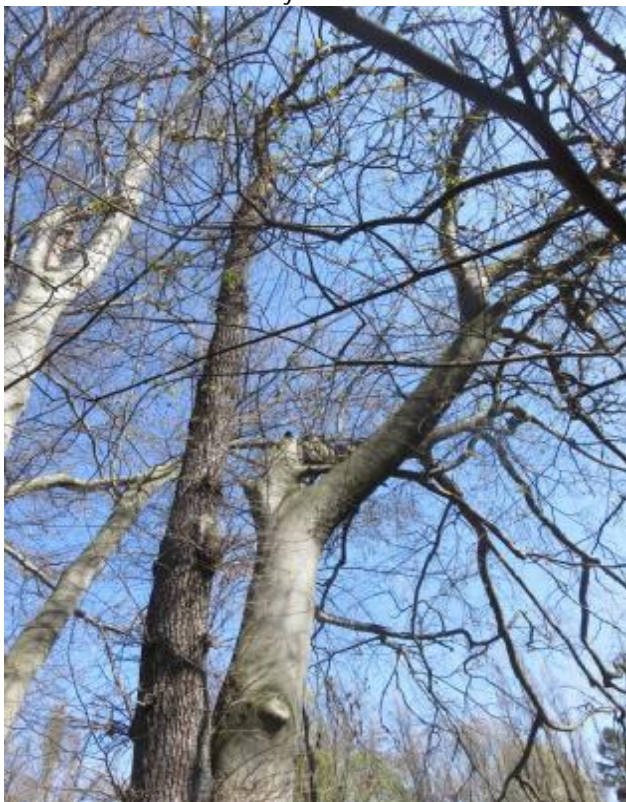
Ve skupině se nachází jeden dub letní, který je dožívající. Vzhledem k vysoké biologické hodnotě bude zachován a redukován na torzo. Tento dub má ve výmladcích na kmeni několik ptačích hnízd.

Redukce na torzo – dub letní, ponechání výmladků pro hnízdění

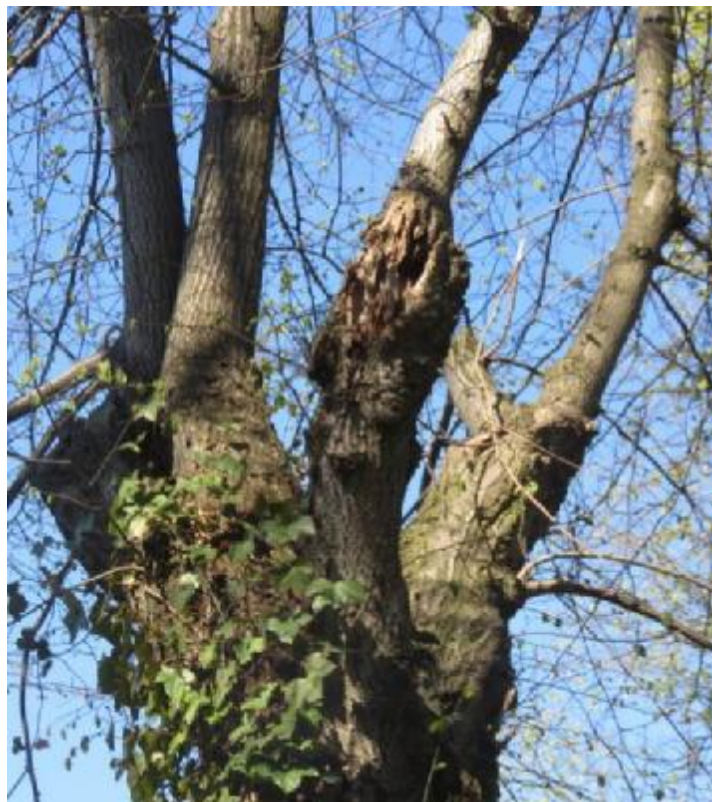
Jižní stranu lemují mezernaté dožívající vícedruhové stromořadí, které bylo v minulosti dekapitováno s příměsí mladších náletů. Dnes jsou však již sekundární koruny stabilizovány, avšak je potřeba dále s nimi pracovat a redukovat případné defektní tlakové a kodominantní větvení, dlouhá ramena nad komunikacemi či sekundární obrost. Stávající dřeviny budou v maximální míře zachovány i z důvodu, že již na tomto místě nebude možná nová výsadba.

Sekundární koruny již byly stabilizovány, nutná další udržovací péče

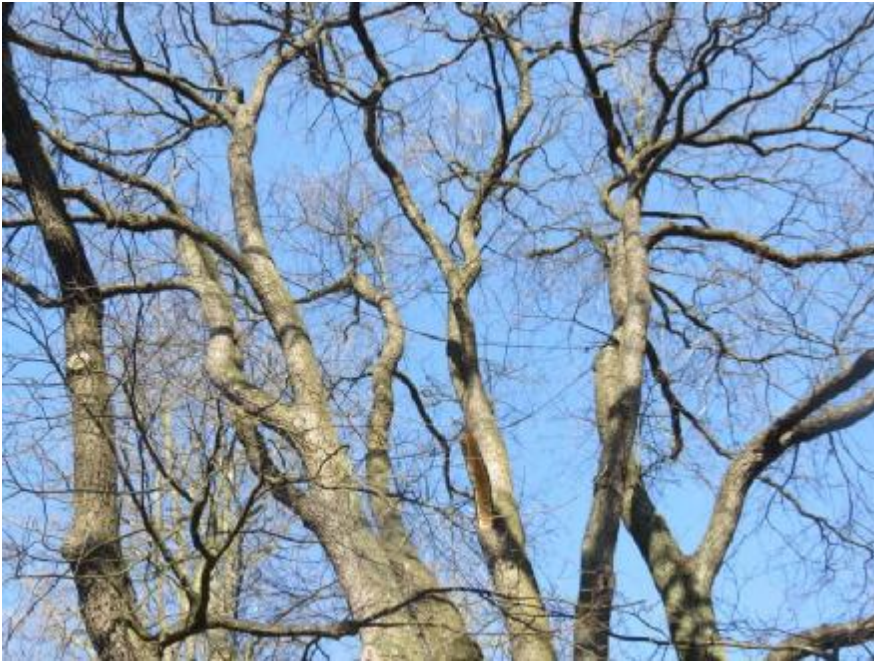
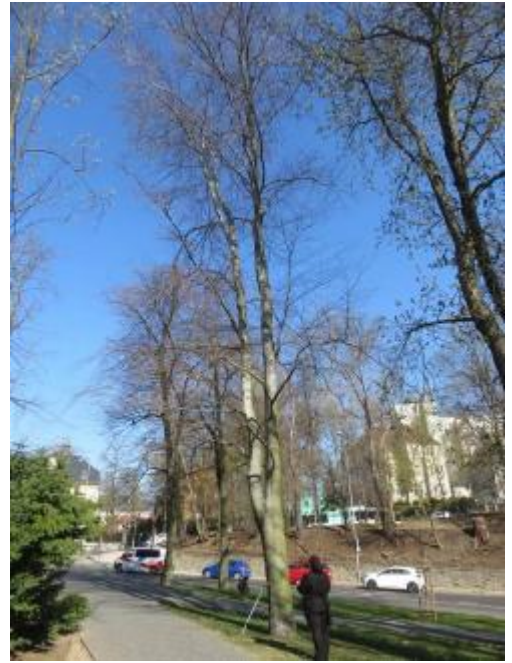
Výměna a aplikace nových bezpečnostních vazeb

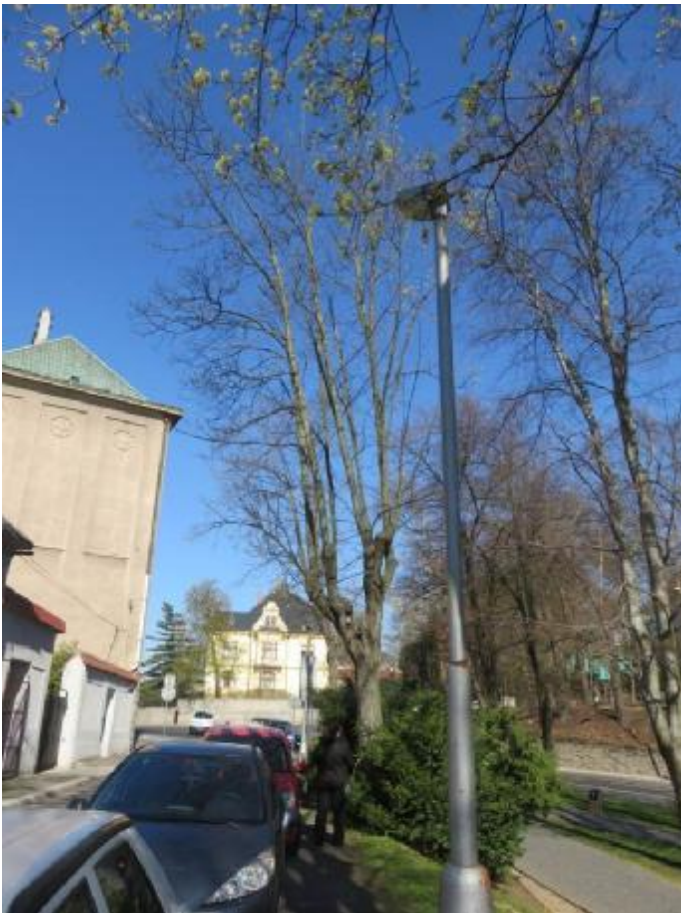
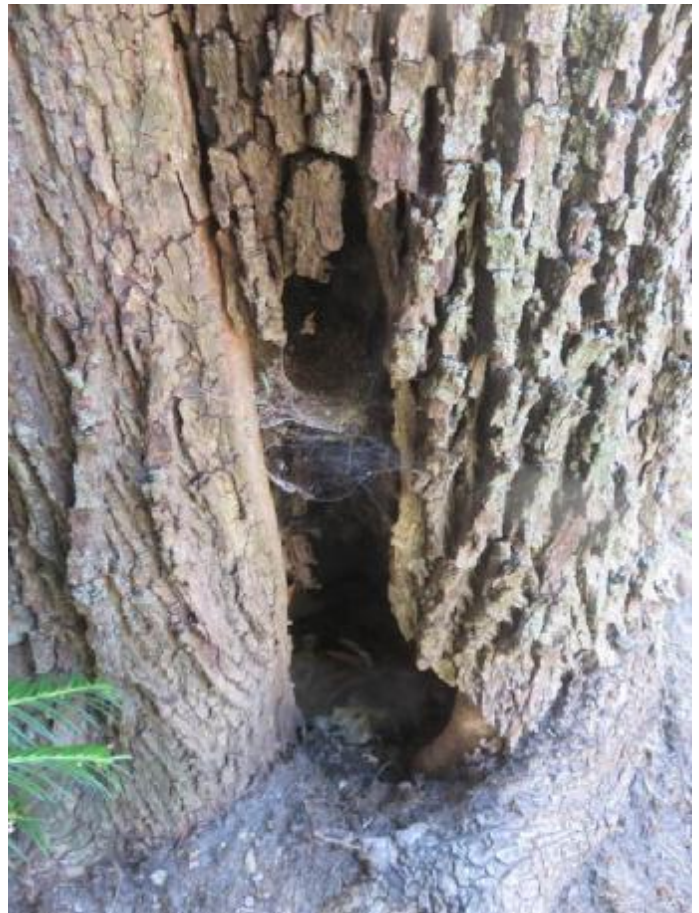
| 30 | Acer platanoides | 144 | 60 | 3 | 5 | 19 | 5 | 3 | 3 | 2 | 2 | 3 | N | sekundární koruna po dekapitaci, prosychající, dutina báze pokračující do kořenů, poškozený povrchový kořen, dutinky v koruně, hniloba, dožívající | 20 | S-KPP | | | |

Dřevina určená ke kácení – dožívající javor mléč s centrální dutinou pokračující do kořenů

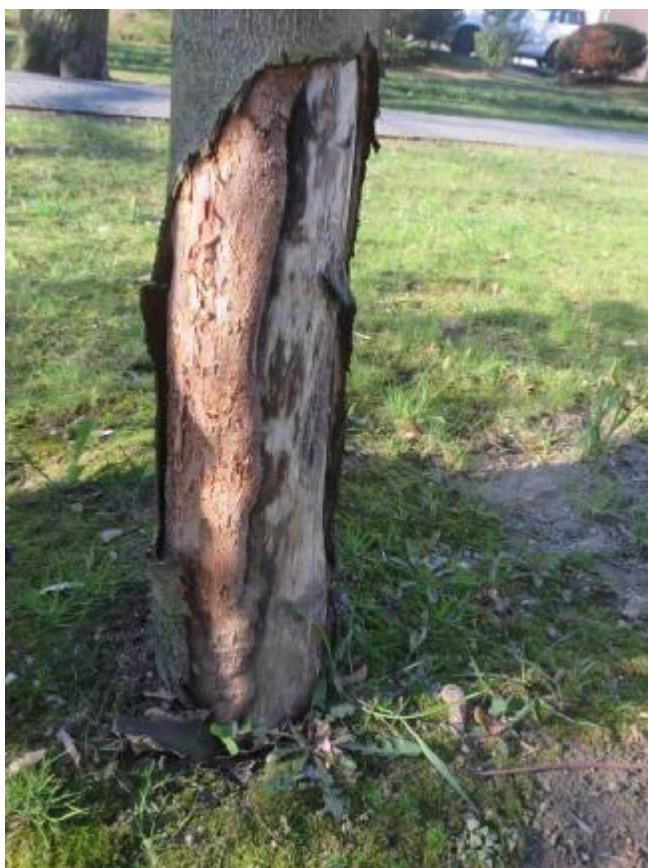
Severní stranu lemující frekventovanou komunikaci tvoří mladé vícedruhové stromořadí, které má četná mechanická poškození kmenů, zřejmě způsobená vandalismem.

Defekty mladých dřevin – mechanické poškození (vandalismus)

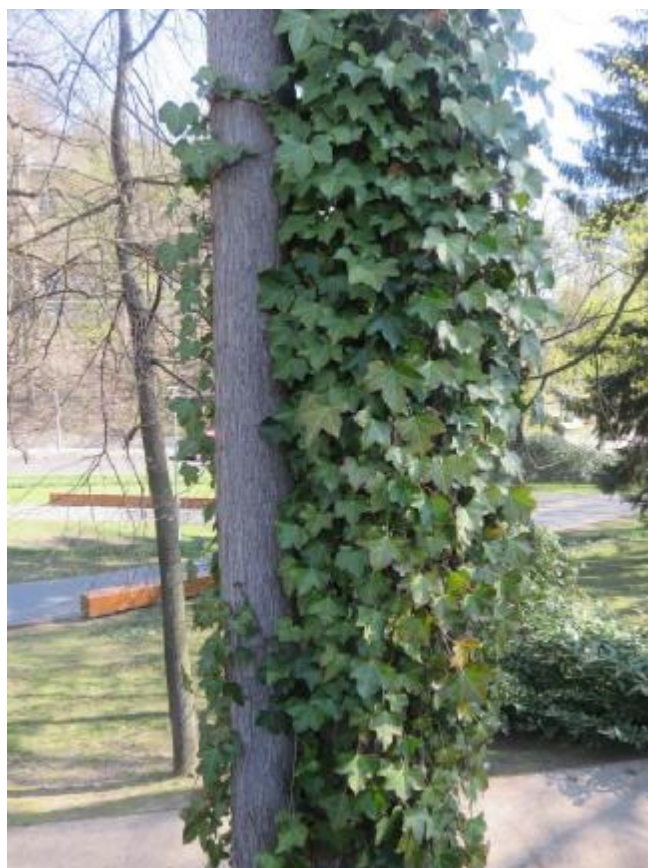
Redukce porostu Hedera helix

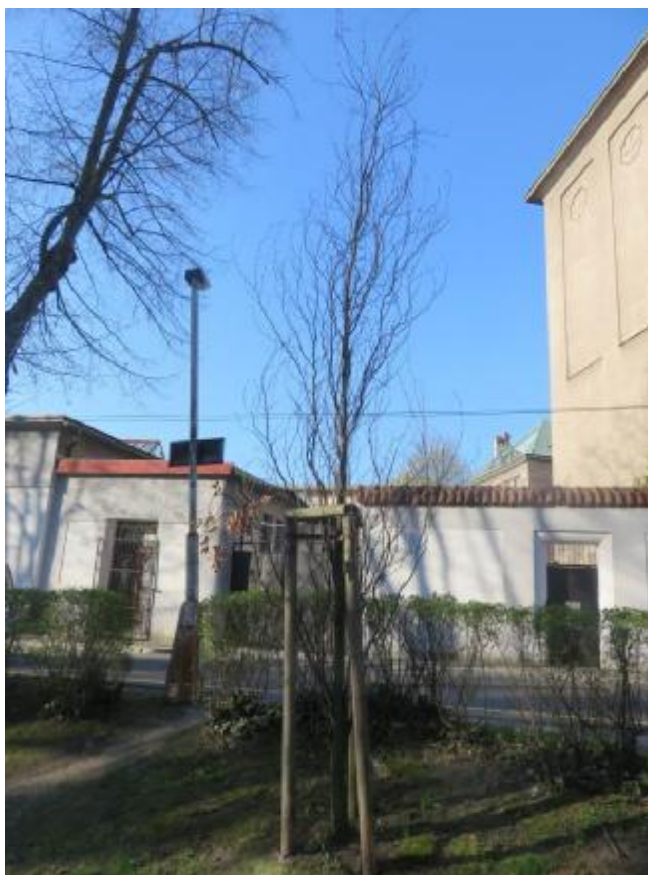
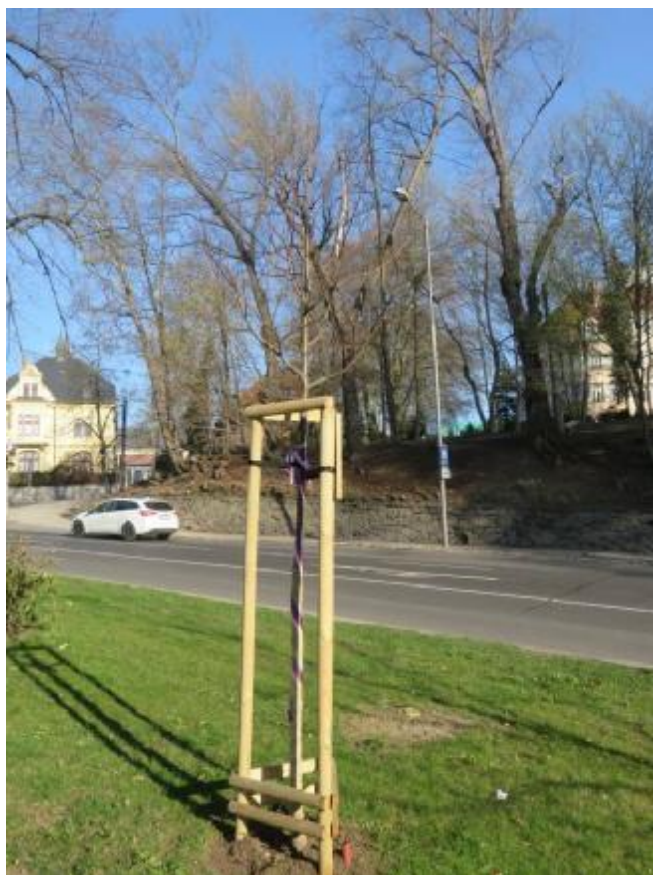
Rozvojová péče o mladé výsadby – výchovný řez, odstranění kotvení či úprava závlahové mísy

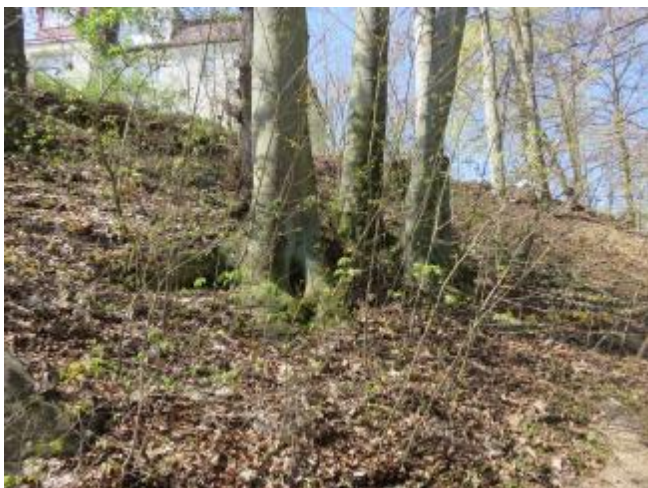
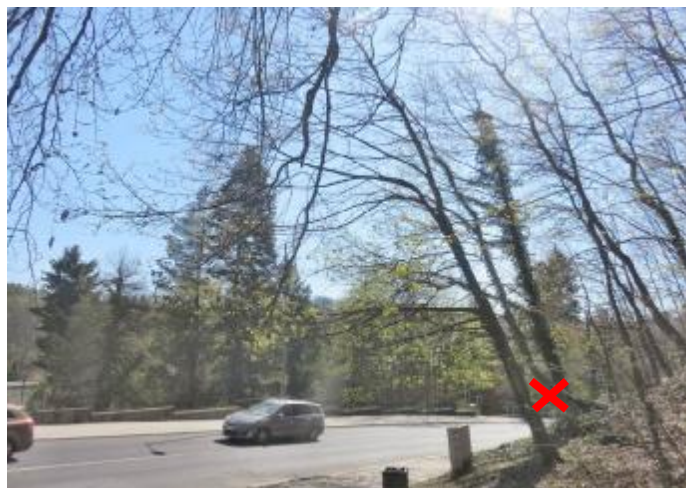
Podrostová svažitá porostní skupina bude ošetřena pozitivní probírkou náletů, všechny keře budou zachovány a budou ošetřeny dvě dřeviny v blízkosti komunikace a jedna pokácena, která se nachází mezi nimi.

Pespektivní probírka porostní skupiny, ponechání keřů a uvolnění ošetření dvou jedinců
