ZODPOVĚDNÝ PROJEKTANT	MARTIN VOLEJNÍK	  <b>MARTIN VOLEJNÍK – PROJEKCE</b> PLZEŇSKÁ 215/445B, PRAHA 5 ☎ : +420 607 627 180 E-mail : martin.volejnik@seznam.cz	
VYPRACOVAL	MARTIN VOLEJNÍK		
SPOLUPRÁCE	ING. RADKA PĚKNÁ		
INVESTOR	STATUTÁRNÍ MĚSTO LIBEREC		
<b>OBJEKT:</b>		DATUM	ČERVEN 2020
<b>LIBEREC KOSTEL NALEZENÍ SV. KŘÍŽE</b>		ČÍSLO ZAKÁZKY	08/20
		STUPEŇ	DPS
<b>OBSAH:</b>		ČÍSLO PARÉ :	
<b>CELKOVÁ OBNOVA KAPLE BOŽÍHO HROBU</b>

Název stavby	<b>LIBEREC – KOSTEL NALEZENÍ SV. KŘÍŽE CELKOVÁ OBNOVA KAPLE BOŽÍHO HROBU</b>
Adresa stavby	Liberec I – Staré Město
Katastrální území	Liberec (682039)
Obec	Liberec (563889)
Parcelní čísla pozemků	parc. č. 1904
Předmět projektové dokumentace	Obnova interiéru, zastřešení a fasád
Stupeň dokumentace	Dokumentace pro provedení stavby

- Stavebně technický průzkum a zaměření, Martin Volejník, ing. Radka Pěkná - květen 2020,
- Pokyny stavebníka

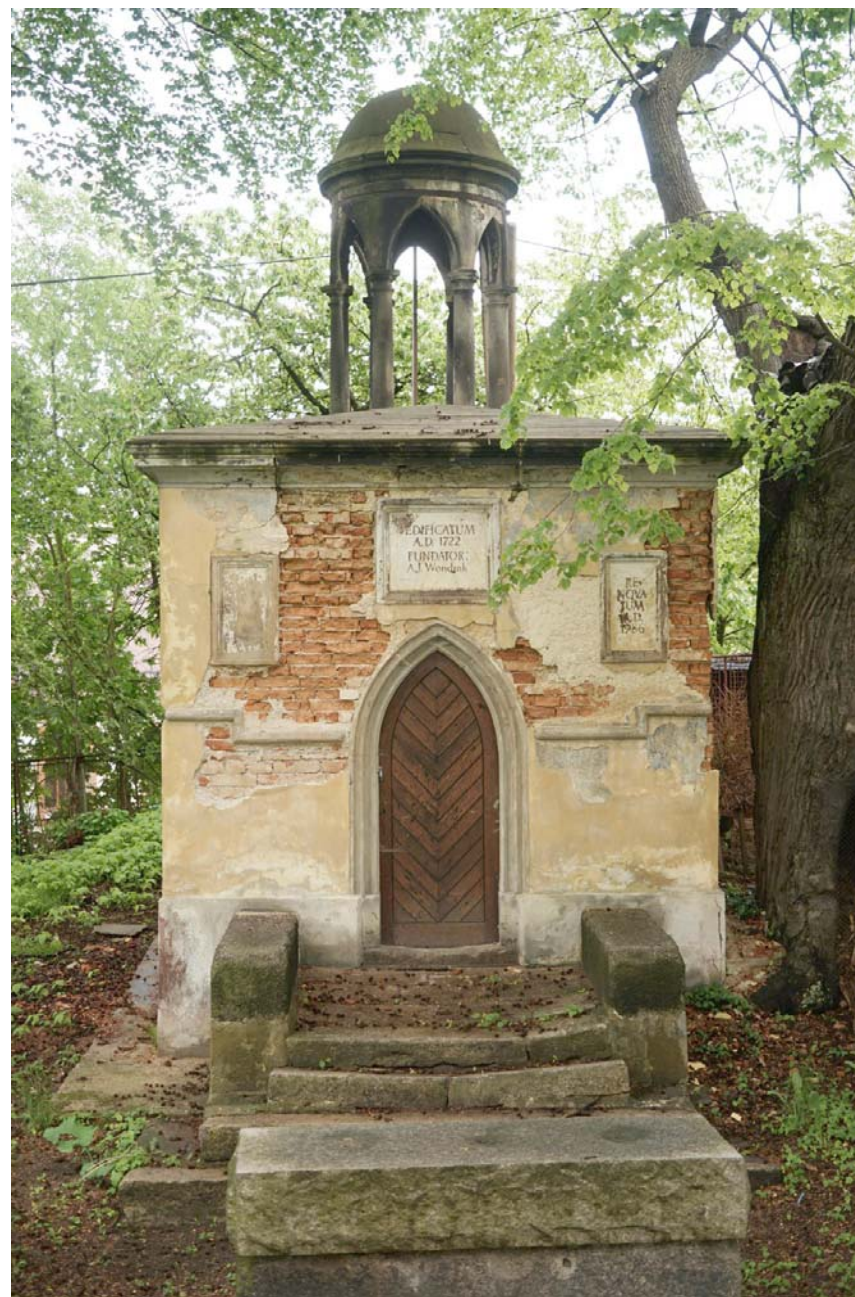
Při průzkumu nebyly zjištěny závažnější statické poruchy (mimo poruch způsobených dlouhodobým zatékáním), které by ukazovaly na problematické založení objektu, případně na poruchy související s kořeny vzrostlé lípy stojící v těsné blízkosti jihovýchodního průčelí. Výjimkou je předsazené kamenné schodiště před vstupem do kaple, které má jednotlivé stupně pokleslé, lokálně i popraskané.

4. Pohled od jihu

7. Kamenné vstupní schodiště před jižním průčelím bude nutné vzhledem k poklesu jednotlivých stupňů zcela rozebrat včetně dlažby vrchní podesty. Předpokládáme pouze zachování bočních poprsních zídek. Jednotlivé stupně a části dlažby budou před rozebráním označeny, aby bylo možné jejich vrácení do původní polohy. Spodní stupně budou opětovně uloženy na nově provedený základ vyžděný z betonových cihel klasického formátu hloubky min. 500 mm. Schodišťové stupně i dlažba bude vyspárována vápennou trasovou maltou. Prostor uvnitř schodiště bude vyplněn zhutněným šterkovým zásypem frakce 8-16, 16-32 mm.

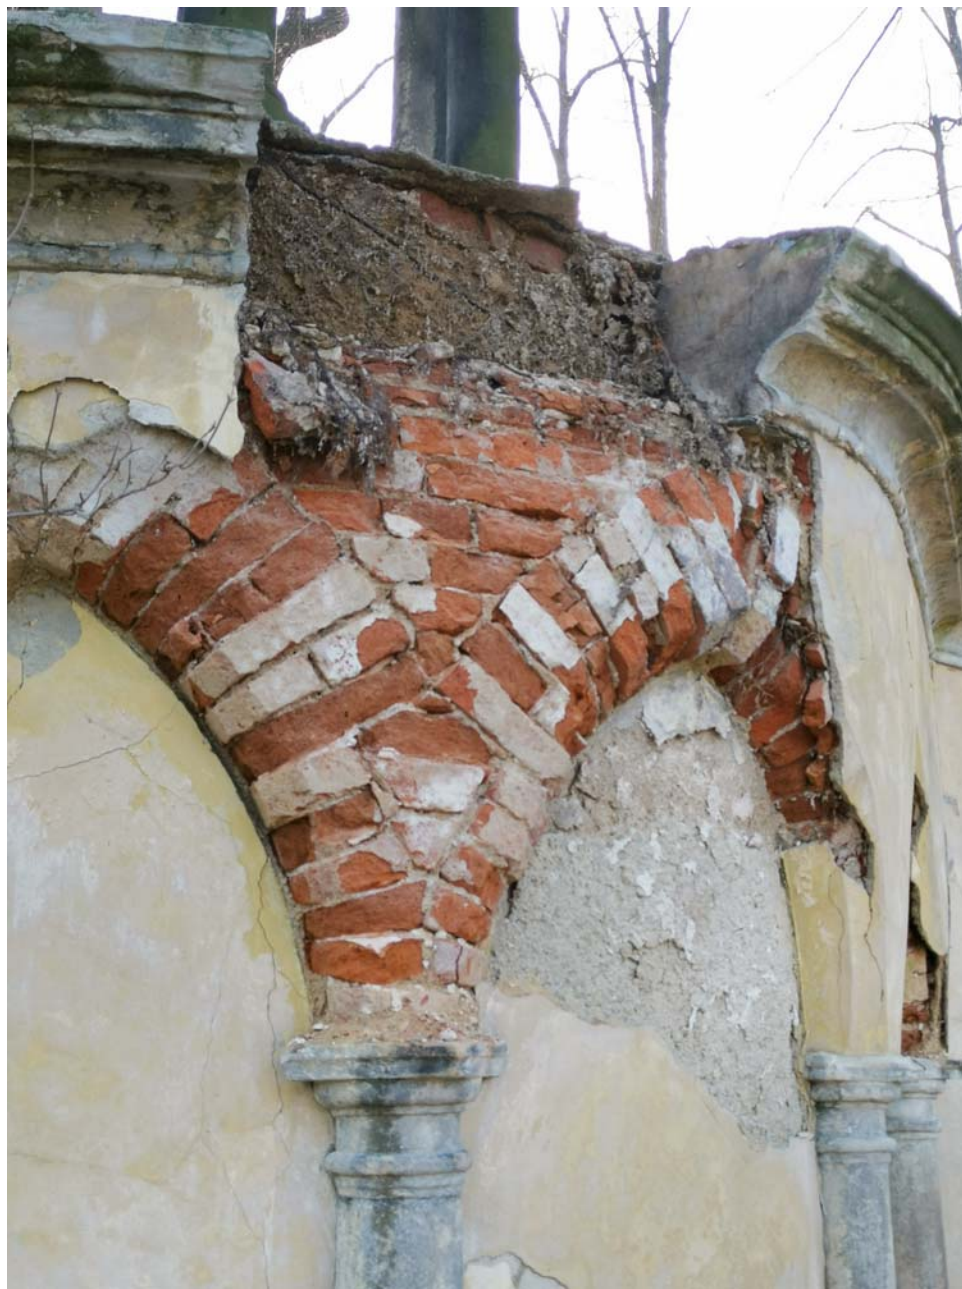
Na základě provedené stavebně technického průzkumu bylo rozhodnuto kamennou profilovanou korunní římsu zcela sejmut, aby bylo možné provést přezdění cihelného obvodového zdiva, které je v horních partiích fasád silně degradováno dlouhodobým zatékáním.

celou skladbu zdíva tak, že odpadly nejen velké plochy omítek i s částí cihel v horní části fasád, ale nedávno se uvolnil i jeden ze segmentových kusů kamenné římsy v závěru kaple a došlo k jeho zřícení.

6. Detail poškozené arkády se zřícenou korunní římsou

4. Po celém obvodu kaple bude nutné přezdít silně degradovanou korunu obvodových zdí v tloušťce min. 300 mm, na výšku cca 600 mm. Na západním průčelí bude navíc nutné přezdít cihelné záklenky prvních třech arkád. V dalších arkádách budou pouze lokálně vyměněny jednotlivé rozpadlé cihly (klenáky). Nové cihly budou plně pálené klasického formátu s vyšší pevností (25 Mpa). Cihelné zdivo bude přezděno s použitím vápenné malty s příměsí přírodního hydraulického vápna NHL3,5.

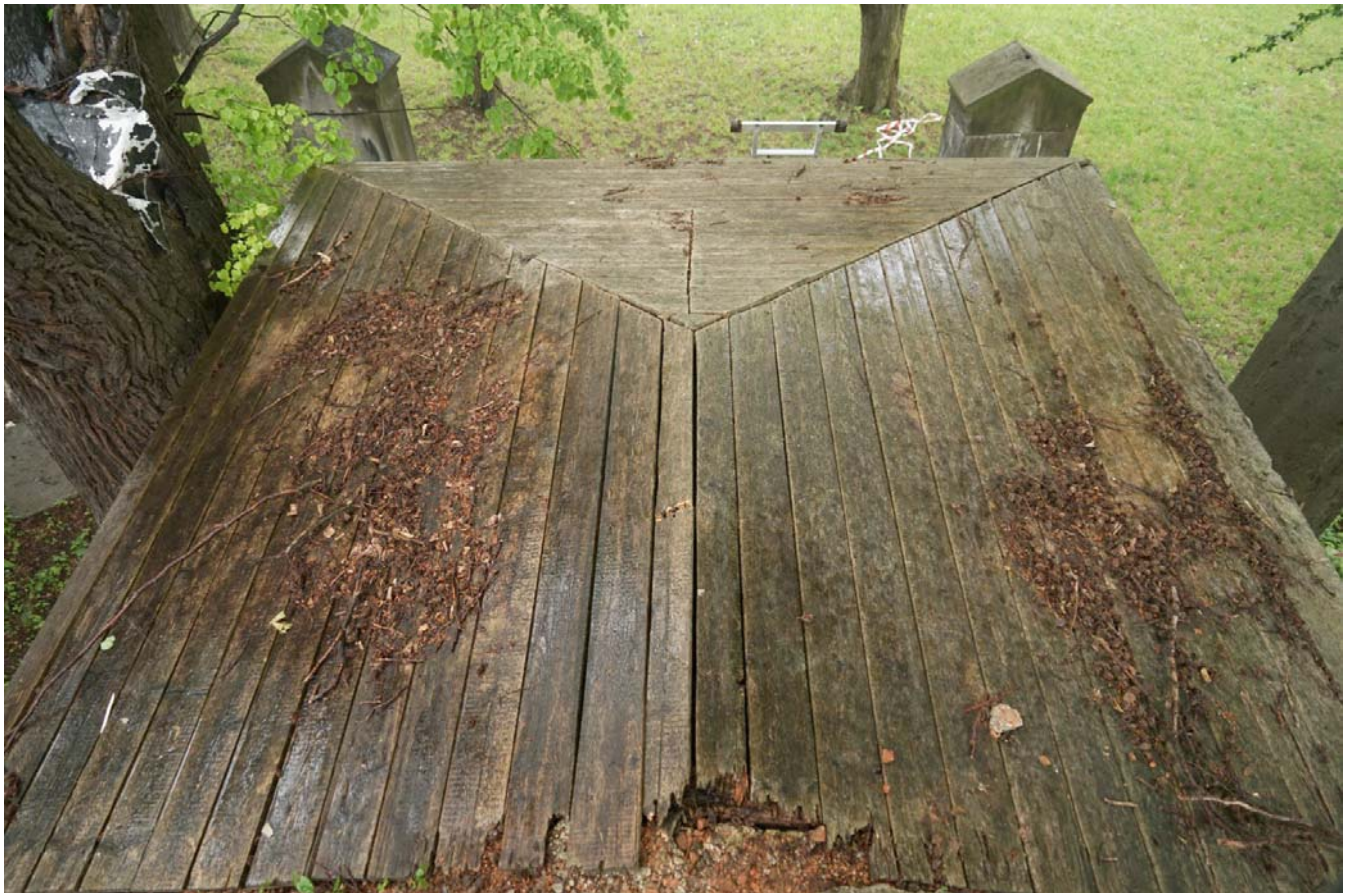
V době průzkumu nebyl prostor krovu přístupný, resp. je zakryt bedněním a plachtou nahrazující plechovou krytinu, která byla v minulosti ze střechy kaple odcizena. Podle provedených sond je zřejmé, že stav krovu je špatný a bude nutná jeho úplná výměna. V projektové dokumentaci jsou dimenze a délky prvků nového krovu navrženy pouze ideově a budou upřesněny po sejmutí bednění a rozkrytí stávajícího krovu.

9. Bednění střechy (bez krytiny)

3. Stávající bednění z prken tl. 24 mm bude v celé ploše střechy sejmuto. Nepůvodní konstrukce krovu z řezaného dřeva, která je vlivem dlouhodobého zatékání silně poškozená hnilobou, bude rozebrána.

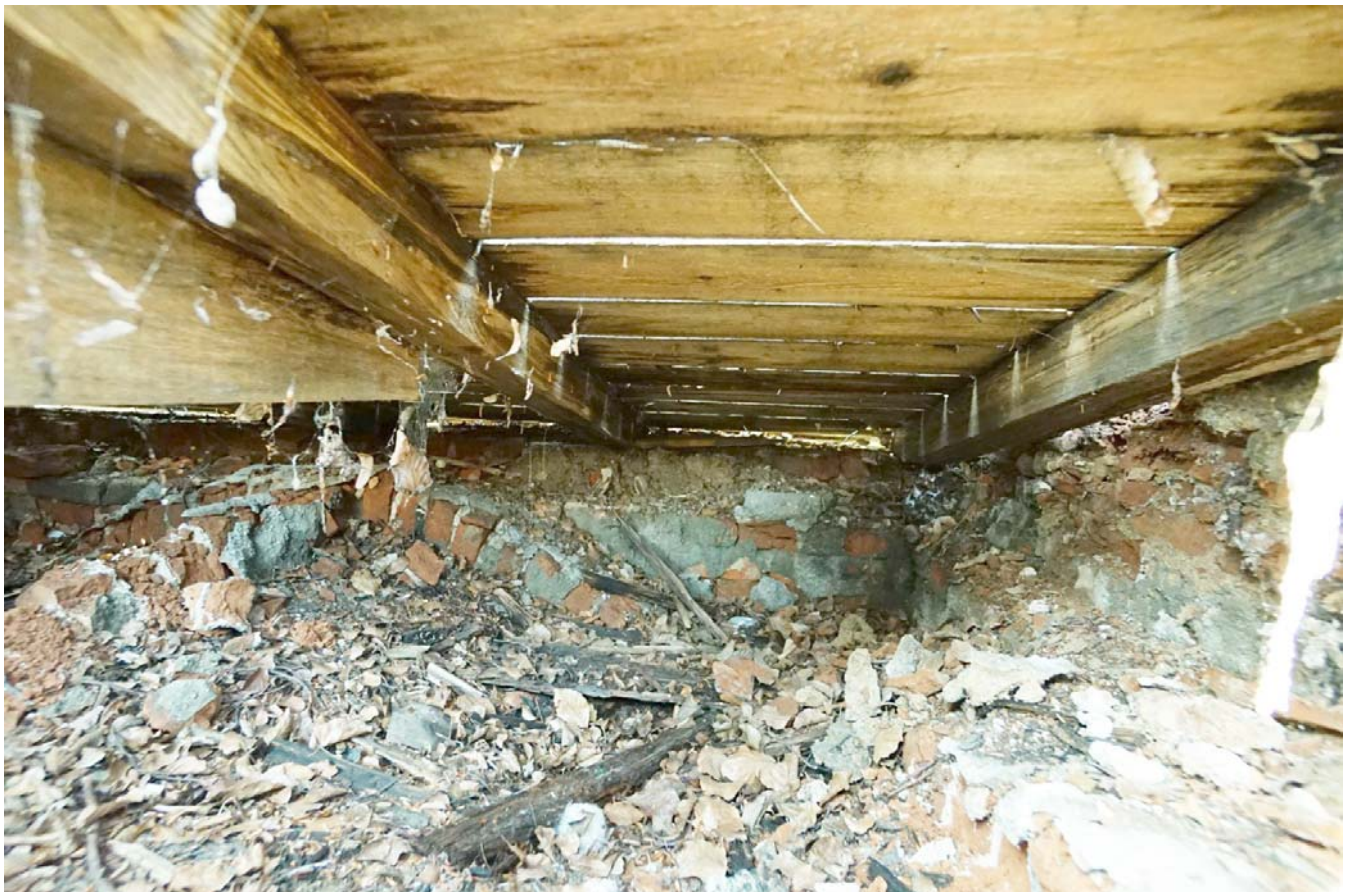
Konstrukce krovu je v současné době nepřístupná, ovšem z provedených sond je zřejmá konstrukce. Jednotlivé vazby krovu sestávají pouze z krokví, které jsou ve vrcholu podepřené sloupky uloženými přímo na klenební pas. Spodní zhlaví krokví opřené přímo do koruny kamenné římsy jsou vlivem dlouhodobého zatékání uhníla. Celý prostor krovu včetně rubu klenby je zanesen tlejícím listím a zbytky dřeva.

10. Prostor krovu

5. Prostor krovu bude vyčištěn a rub cihelné klenby bude přespárován vápennou maltou s příměsí přírodního hydraulického vápna NHL3,5.
6. V nižších partiích fasády bude v tloušťce maximálně 150 mm lokálně přezděn silně degradovaný vnější líc obvodového zdiva. Rozsah přezdívání bude upřesněn po sejmutí omítek. Přezdívání lícové zdivo bude provedeno z plných pálených cihel klasického formátu s vyšší pevností (25 Mpa). Cihelné zdivo bude přezděno s použitím vápenné malty s příměsí přírodního hydraulického vápna NHL3,5. Při zdění je nutné nové zdivo provazovat se zdivem stávajícím při dodržení původní vazby.

Celý prostor krovu bude důkladně vyčištěn a vysát průmyslovým vysavačem. Po té bude provedeno ošetření zdiva včetně rubu klenby dvěma postřiky 10%-ního vodného roztoku Bochemitu QB.

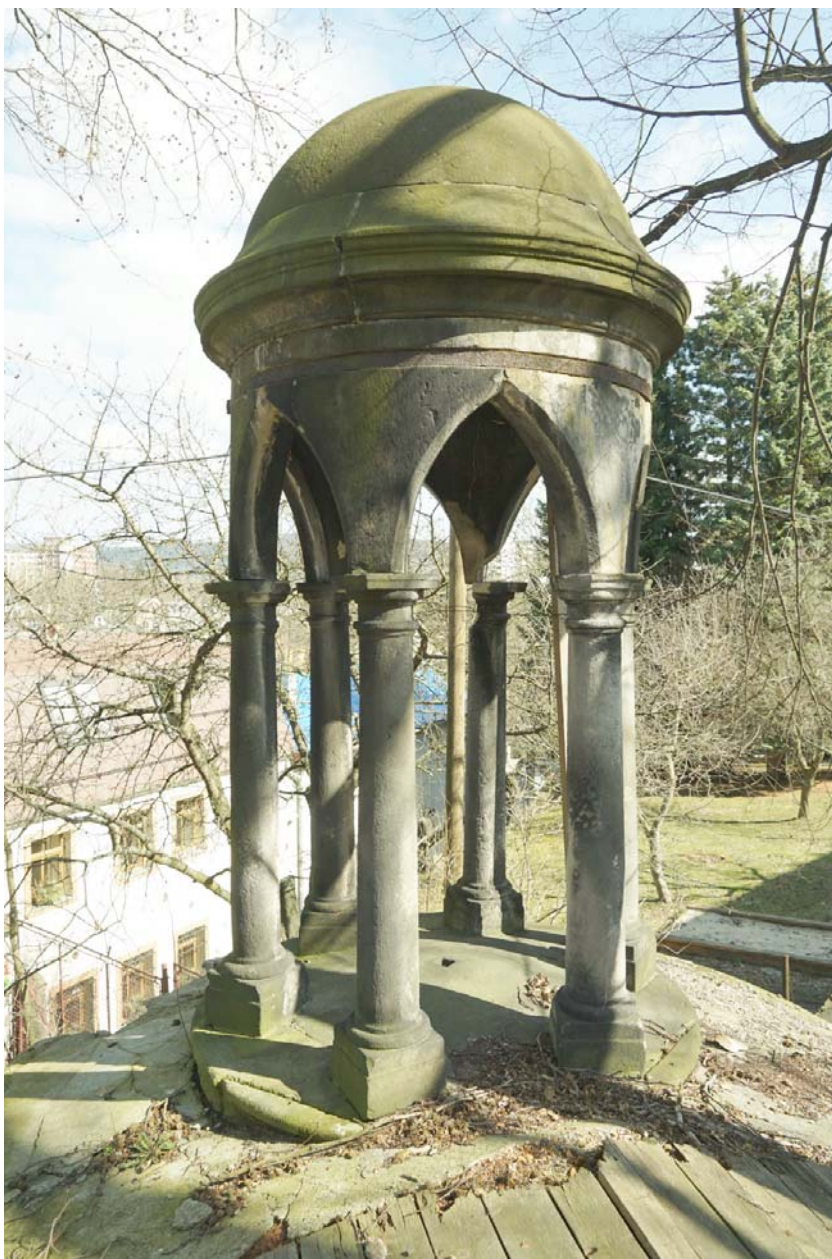
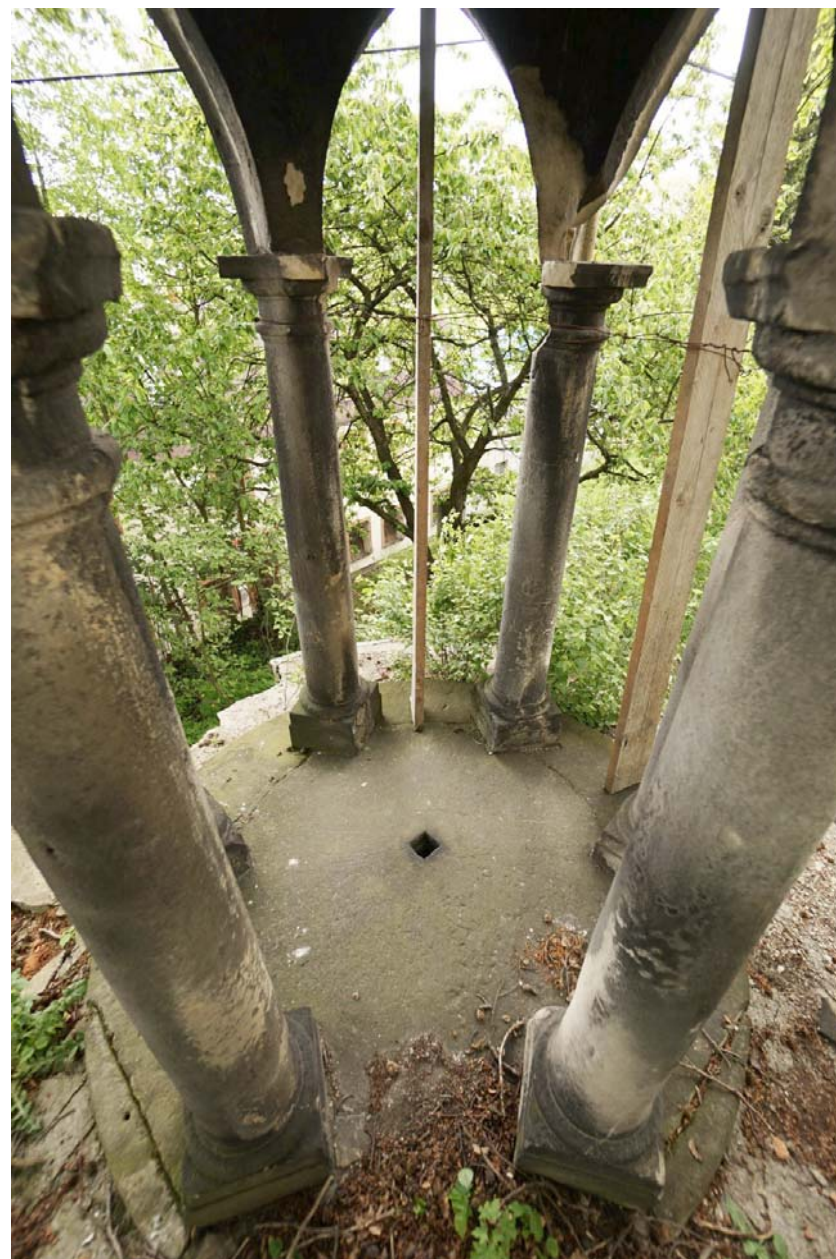
Kamenná věžička (baldachýnová edikula) umístěná nad hrobovou komorou je v současnosti restaurována, proto její oprava není do projektové dokumentace zahrnuta.

11. Kamenná věžička nad hrobovou komorou (baldachýnová edikula)

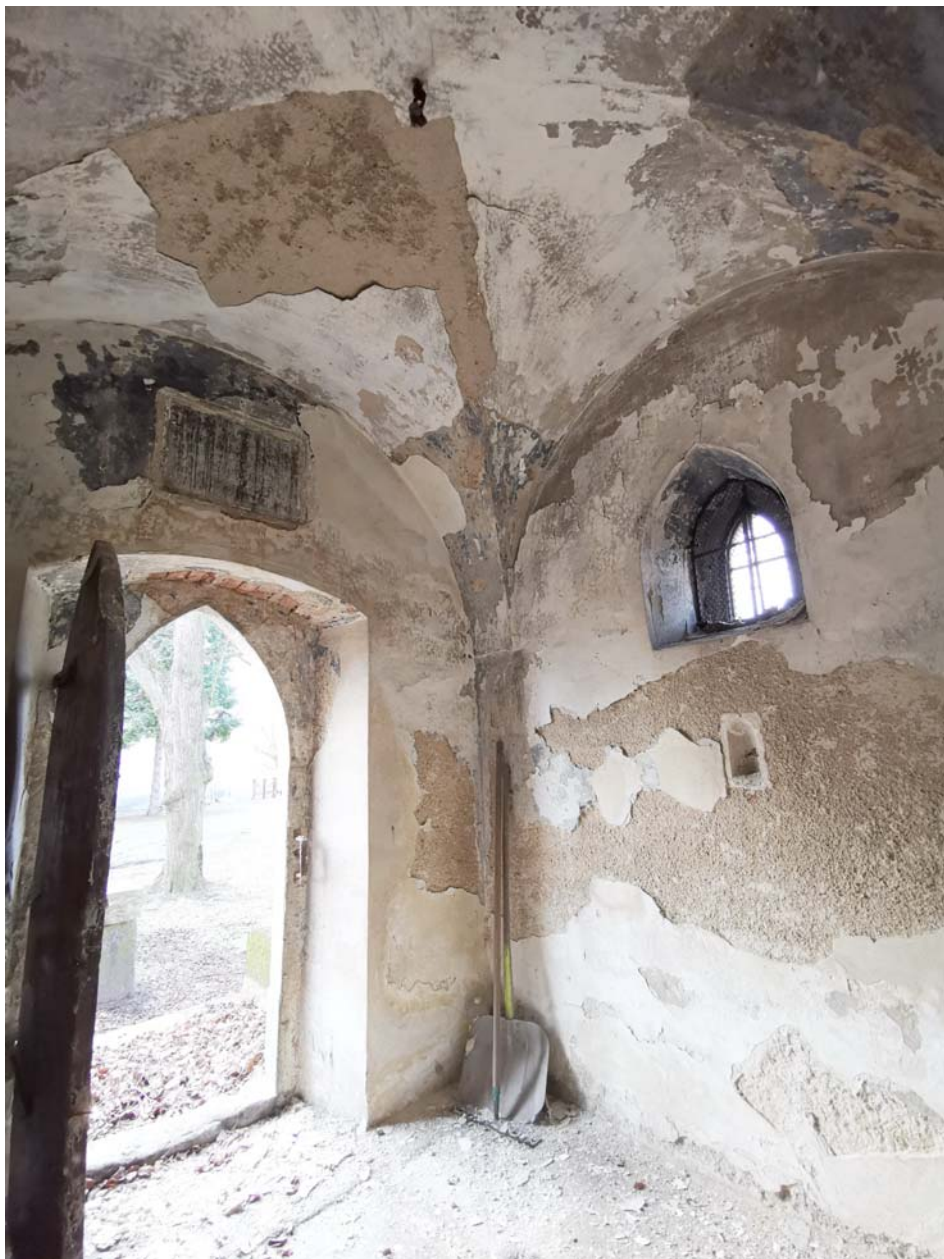
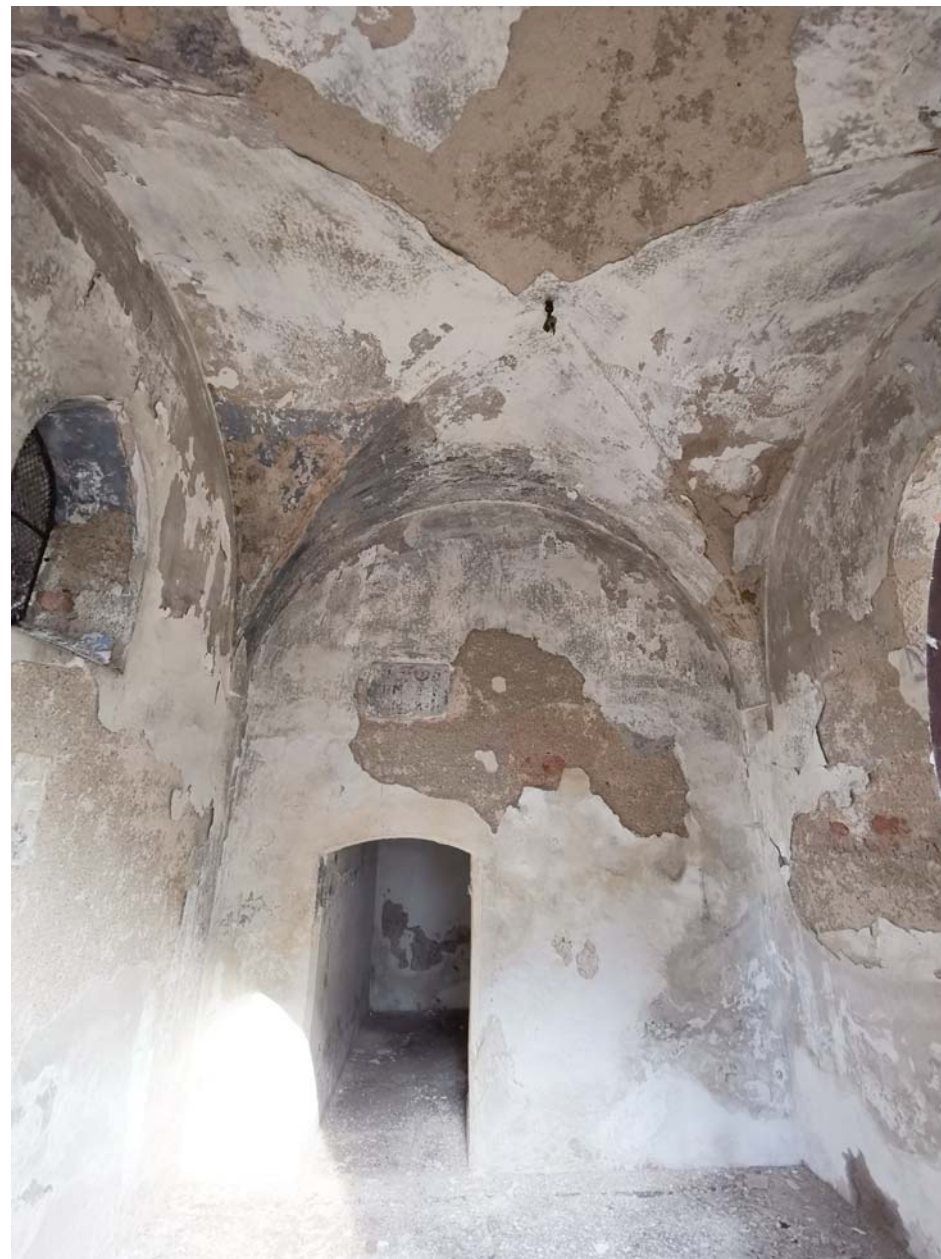
13. Interiér kaple - přední místnost

14. V interiéru budou silně degradované omítky odstraněny, vzhledem k dlouhodobému zatékání předpokládáme nutnost sejmutí cca 70% omítek. Rozsah jejich snímání bude předem odsouhlasen památkovým dozorem a projektantem. Doplnované omítky budou vápenné s příměsí přírodního hydraulického vápna NHL3,5, případně vápenné trasové. Při obnově omítek bude zachováno okosení hran u otvorů. Kamenné nápisové desky budou restaurované.

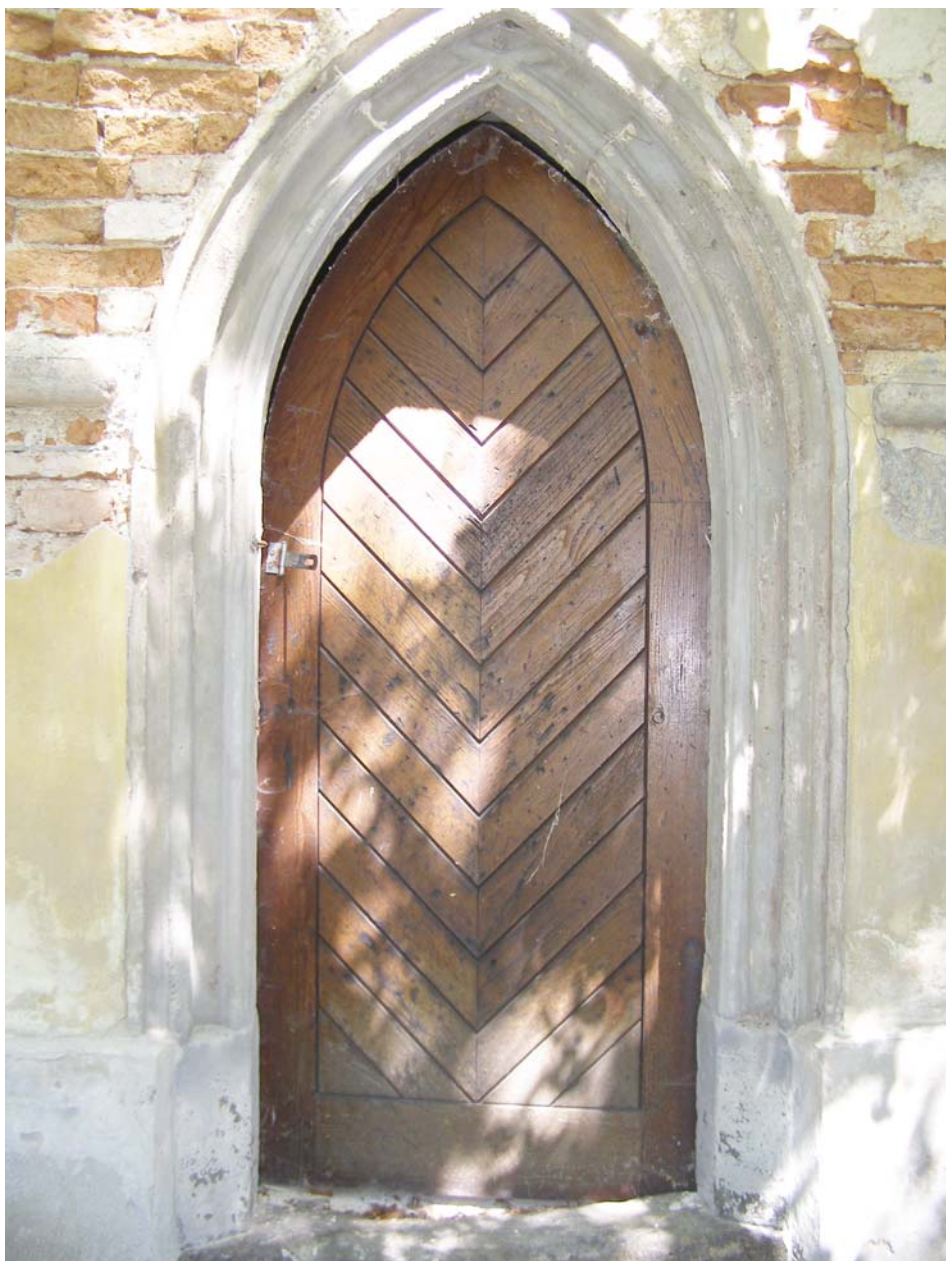
Vstupní místnost je přístupná hrotitým neogotickým pískovcovým portálem se zachovanými původními dveřmi, u kterých chybí krabicový zámek. Po obou stranách místnosti jsou v obvodových stěnách umístěna malá hrotitá okénka s pískovcovým ostěním. V okně na západním průčelí se zachoval původní okenní rám s vloženým svislým kovaným prutem tvořící mříž. Místnost je zaklenuta valenou klenbou s lunetami, podlaha je vyskládána velkoformátovou kamennou dlažbou.

17. Vstupní dveře - exteriér

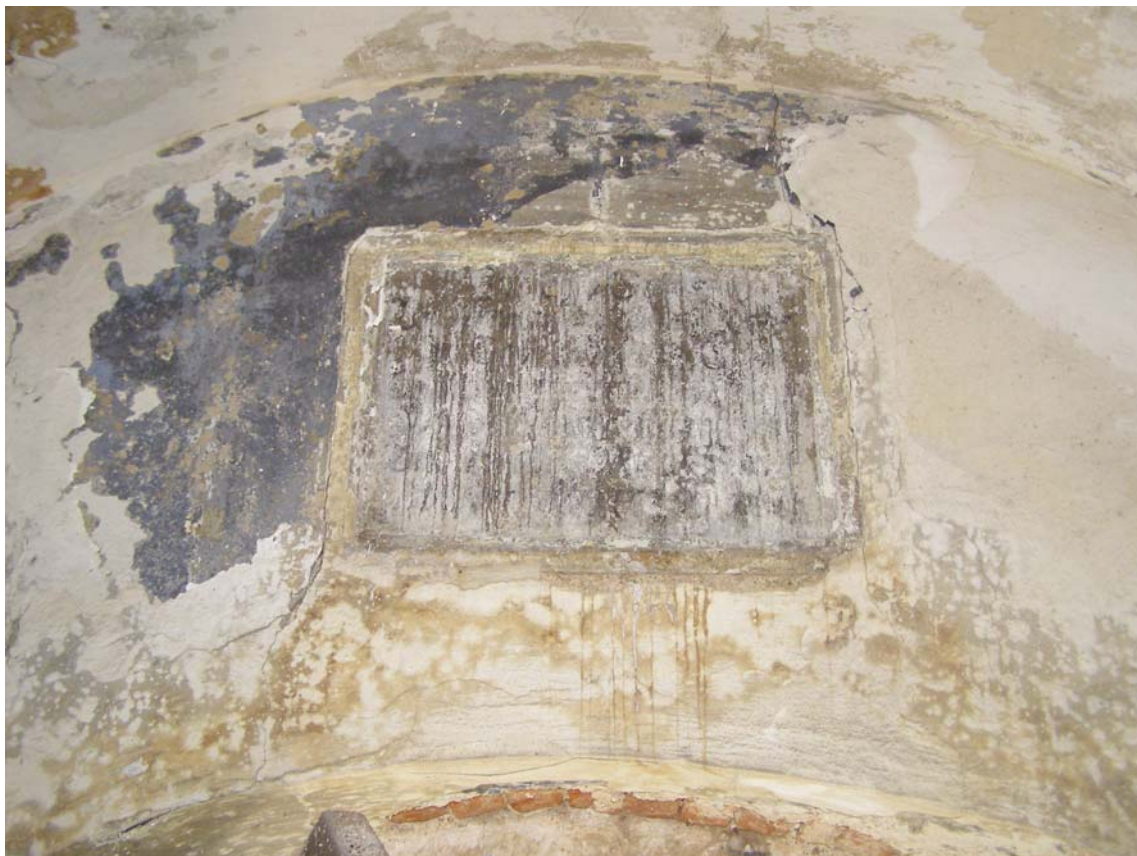
19. Nápisová deska nad vstupem do kaple
