## HODNOCENÍ STAVU STROMŮ A PLÁN PÉČE

### Park Petra Bezruče, Liberec

V Liberci 31. 1. 2021

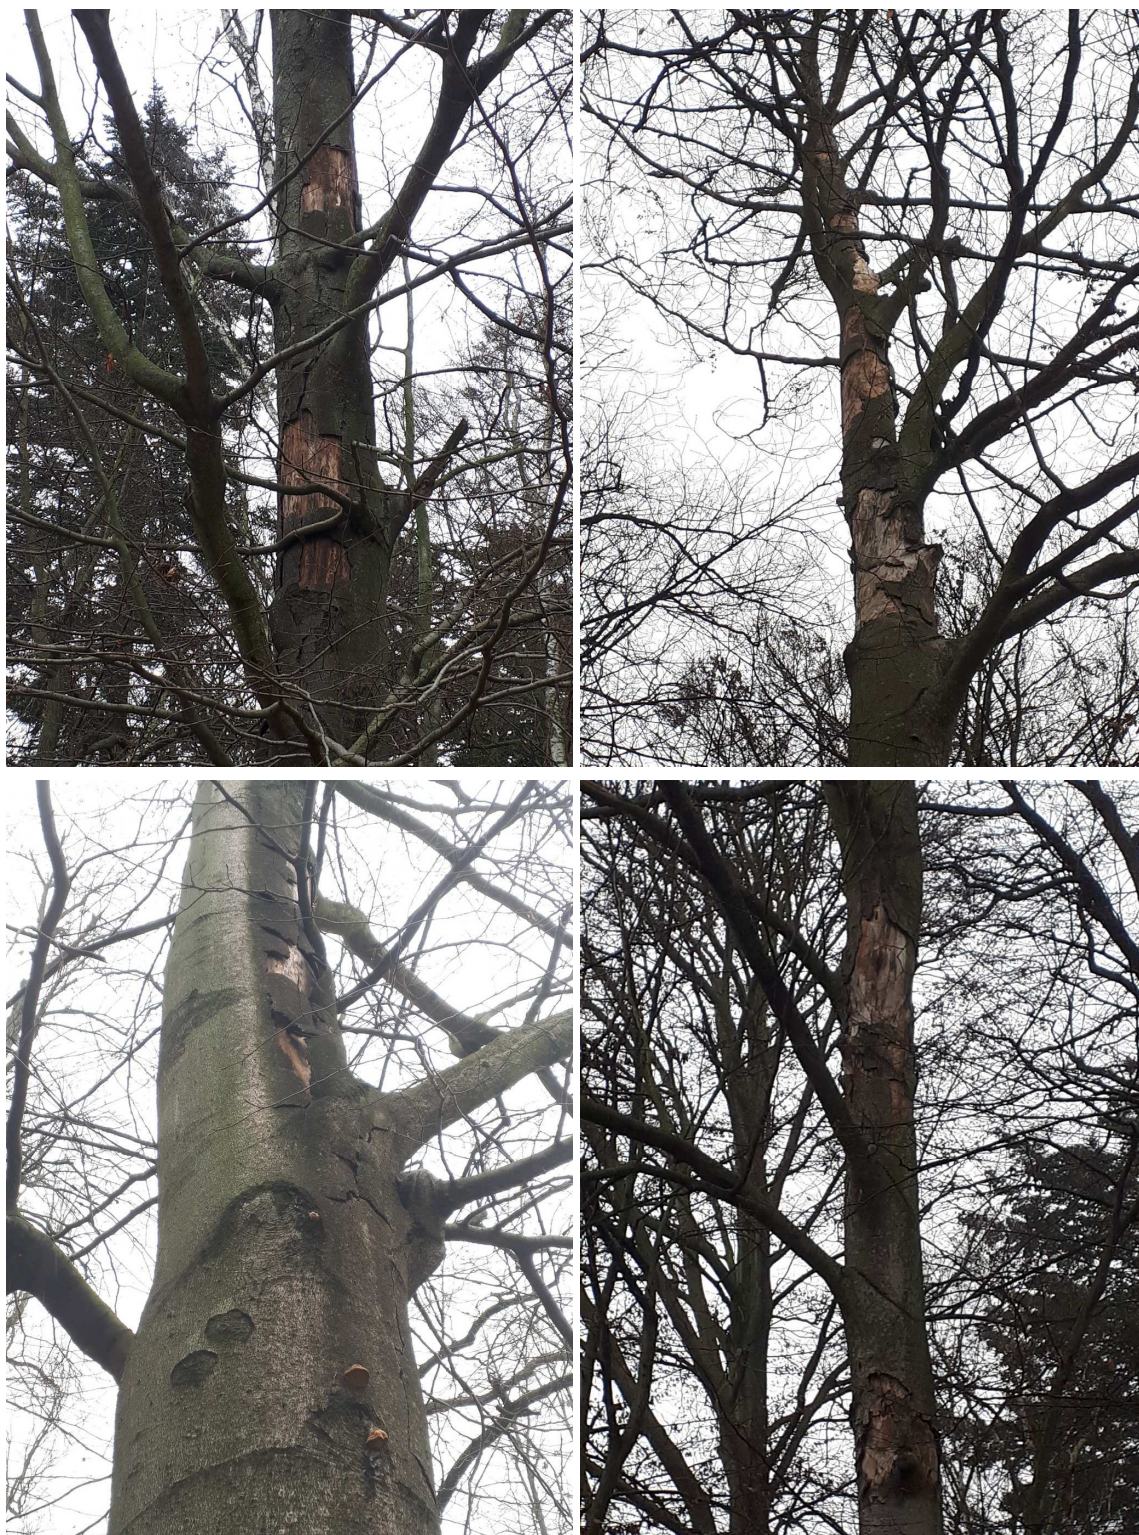
u vzrostlých buků, jejichž stav se zhoršuje velice rychle, odumírají celé partie korun, dochází k odlupování borky na kmenech a kosterních větvích. Pod korunami stromů se nachází množství již odlomených suchých větví. Pokles vitality byl zaznamenán i u některých lip a javorů. U řady stromů byla zjištěna infekce nebo poškození báze a/nebo kmene (plodnice dřevních hub, dutiny, vylomená kosterní větvení, podélné praskliny a žebra, korní spála). V pásu u cesty najdeme i několik téměř odumřelých rozpadajících se jedinců.

Pokles fyziologické vitality již dlouhodobě způsobují četné abiotické stresory (časté přísušky, zhutnění půdního povrchu). Ty vytvořily predispozici pro napadení *Phytophthorami*, které způsobují chronické odumírání kořenového vlášení a výraznou měrou přispívají k chřadnutí buků. Nejvíce oslabené stromy pak napadá kůrovec (*Taphrorychus bicolor*) a způsobuje jejich rychlé odumírání (nejdříve kosterní větve, pak celý strom).

Odumírání buků – opad borky, plodnice dřevních hub

**Návrh řešení:** gradaci kůrovce je možné pokusit se zastavit pouze radikálním zásahem, tedy odstraněním všech odumírajících stromů, které jsou pro kůrovce atraktivní a na nichž graduje. Celá situace představuje problém i v následné obnově, kde bude nutné změnit taxon na takový, který bude v následujícím období a měnících se klimatických podmínkách dlouhodobě prosperovat.

- silně prosychající stromy s odlupující se borkou a výskytem kůrovce co nejdříve (do konce března) odstranit;
- prosychající stromy, kde se však prozatím nevyskytuje kůrovec, ošetřit dle potřeby bezpečnostním řezem nebo obvodovou redukcí koruny. Tyto stromy doporučuji na stanovišti dočasně ponechat, aby nedošlo k tak masivnímu jednorázovému kácení;

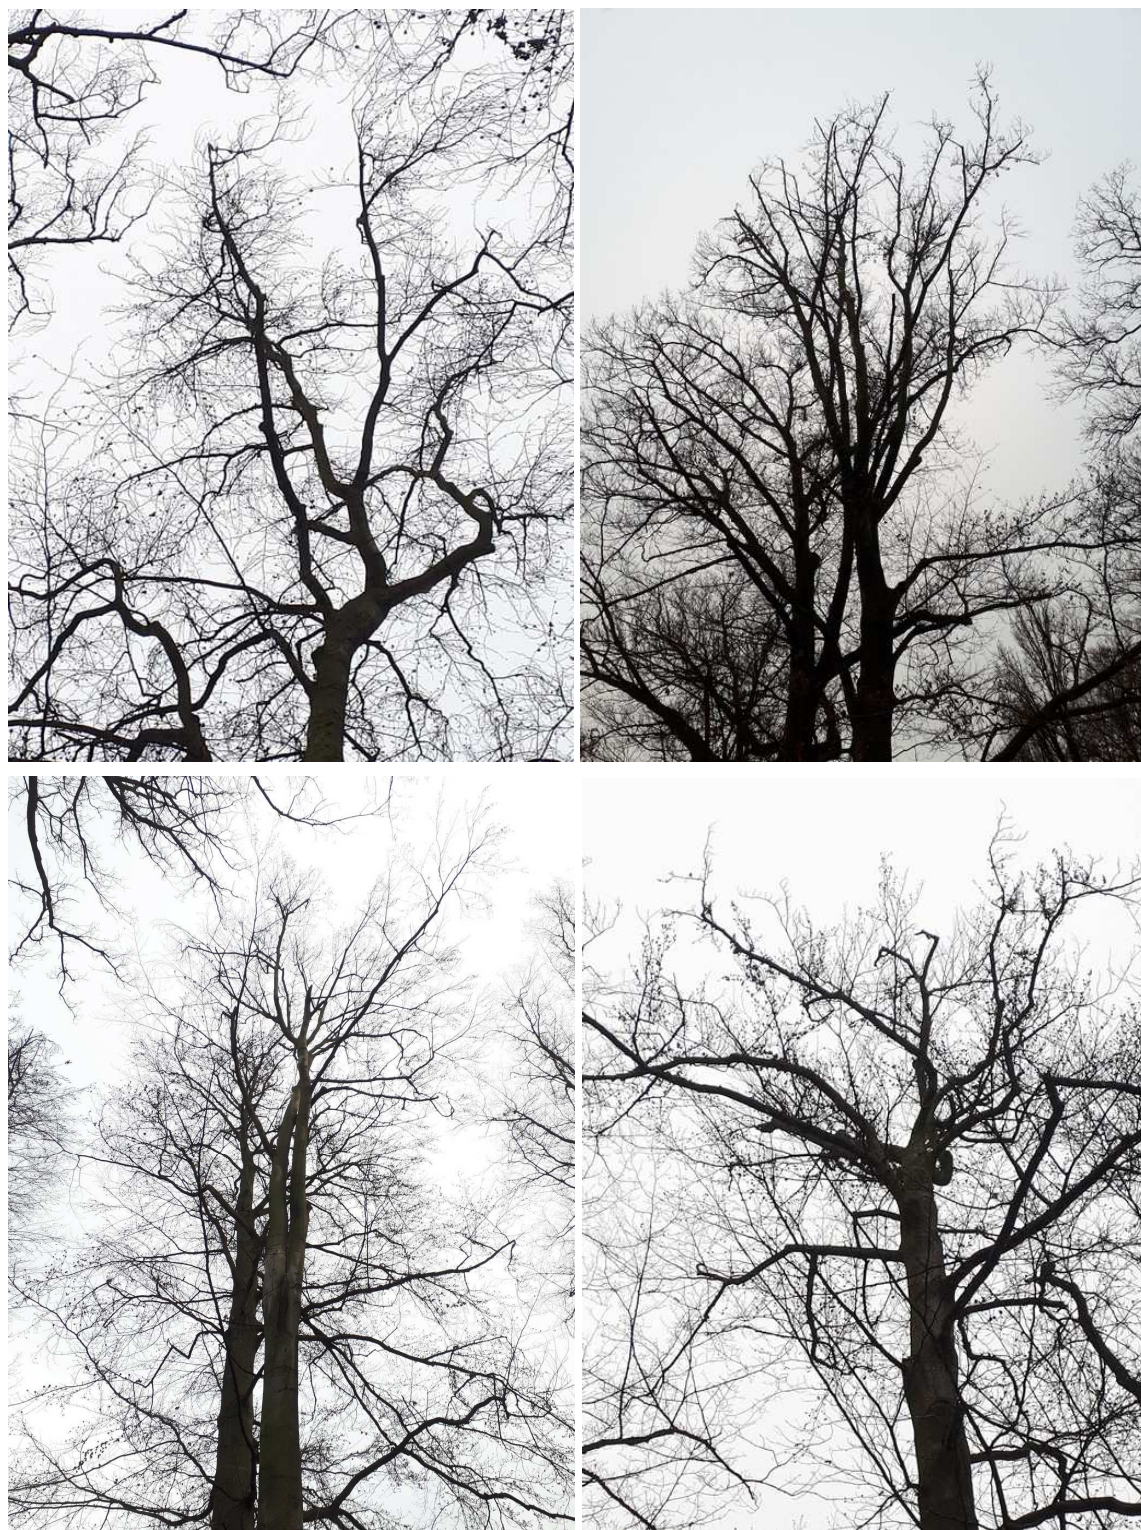
Odumírání buků – stagnace růstu, malformace větvení, prosychání

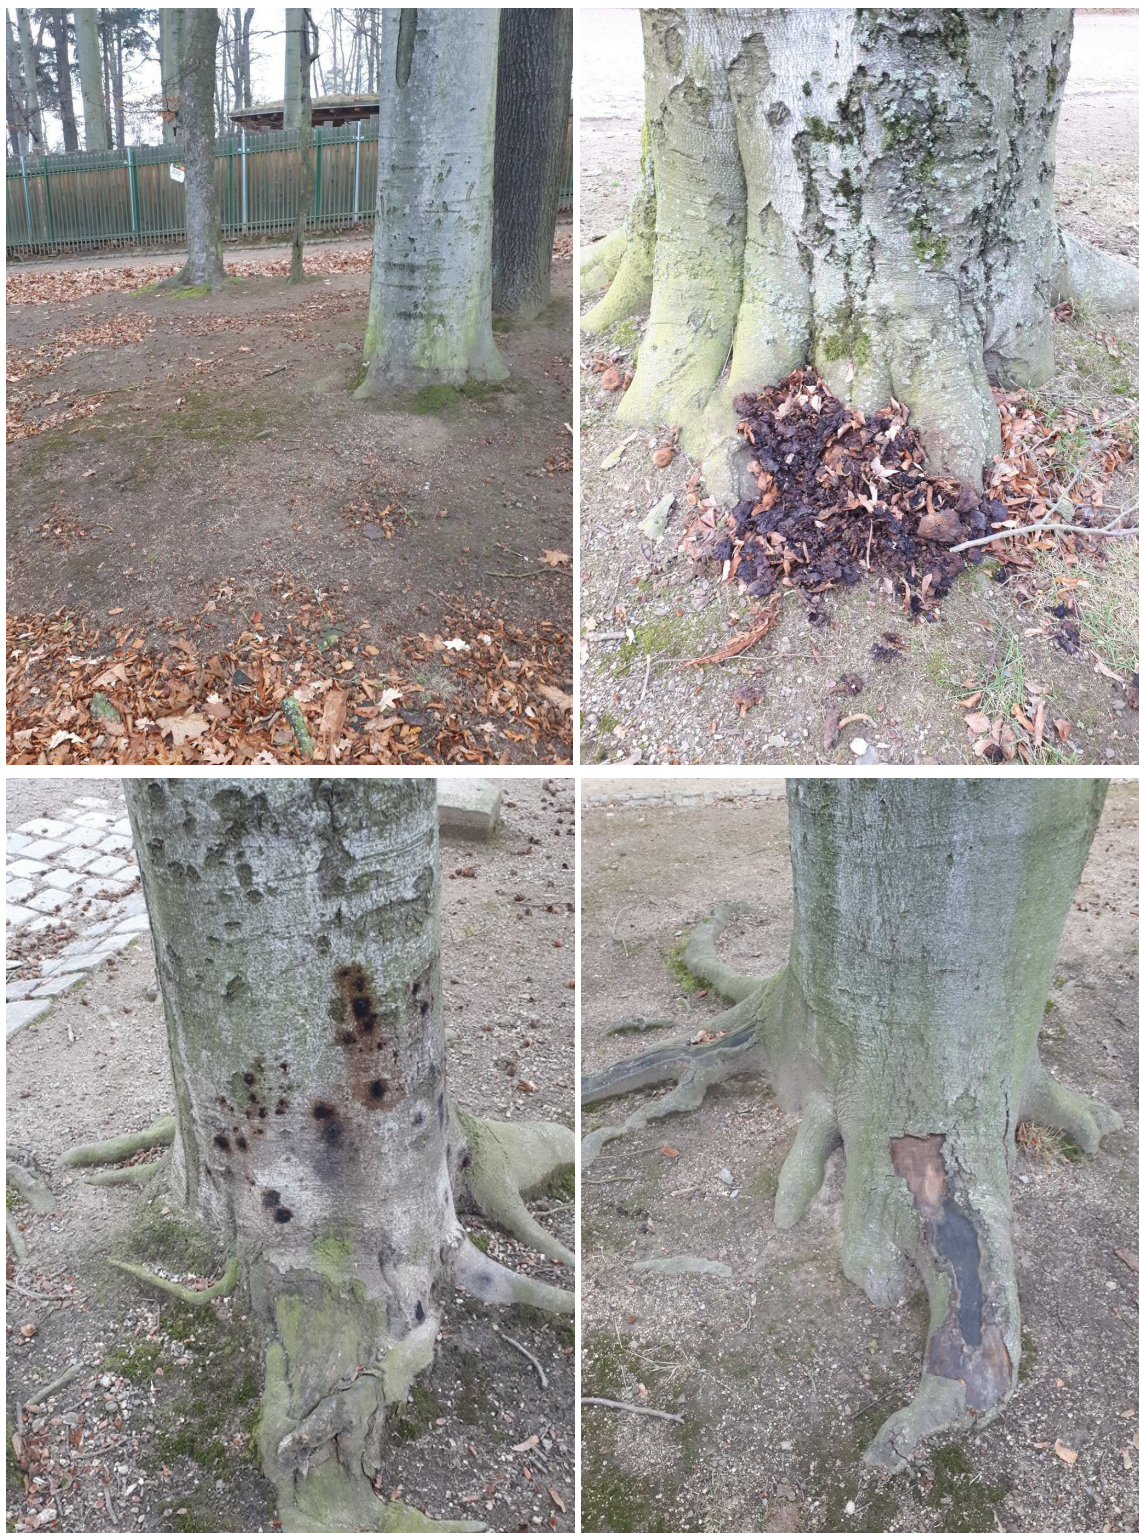
Odumírání buků – ztuhlý terén, šupinovka na bázi, Phytophthora, poškozené náběhy

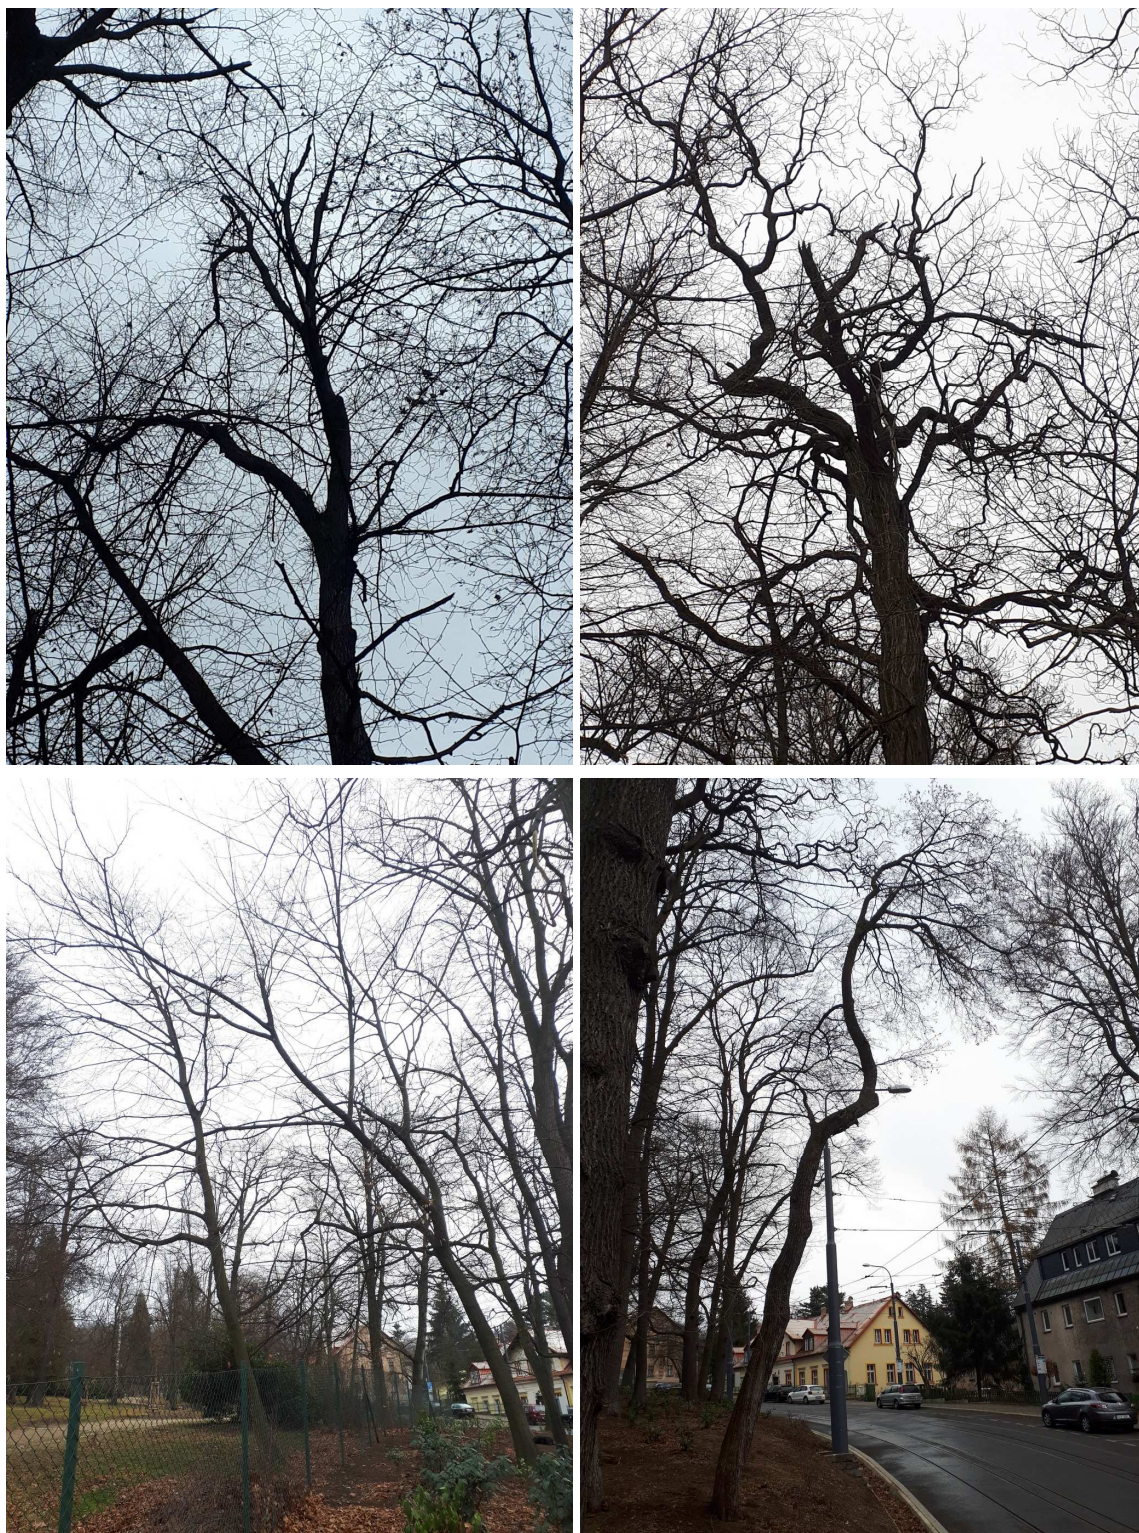
Řada mohutnějších stromů v parku byla v minulosti ošetřena. U většiny stromů v pásu mezi oplocením a komunikací je patrná absence péče kromě několika redukcí k tramvajové trati, koruny jsou husté, často asymetrické, s četnými zlomy a odumřelými větvemi.

Dřeviny bez péče v pásu mezi silnicí a plotem (zlomy, odumřelé větve, asymetrické koruny, jen nejnutnější redukce k trati)

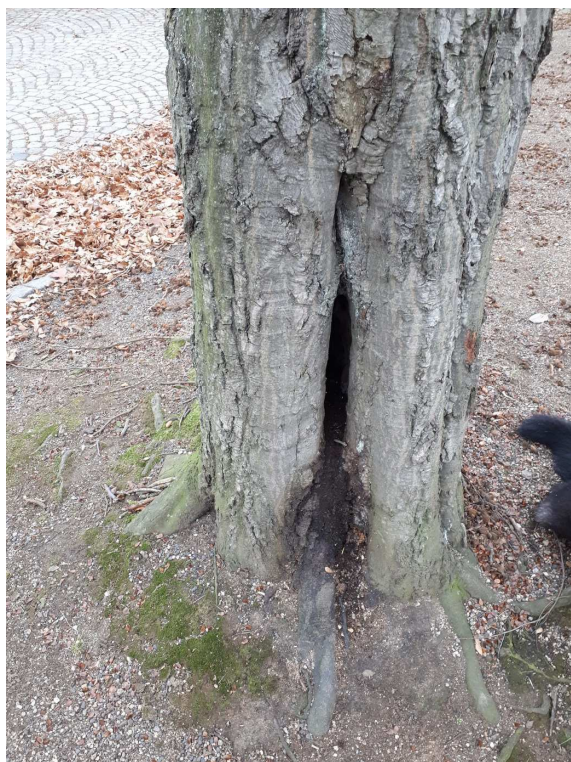
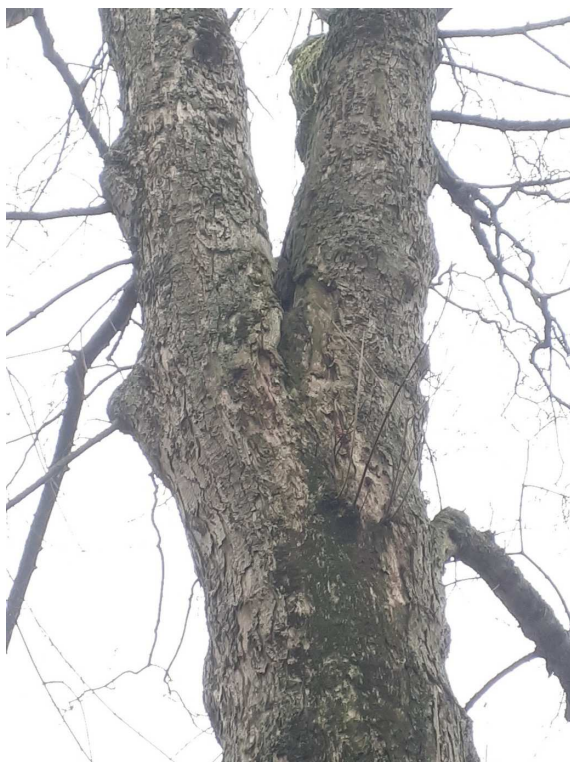
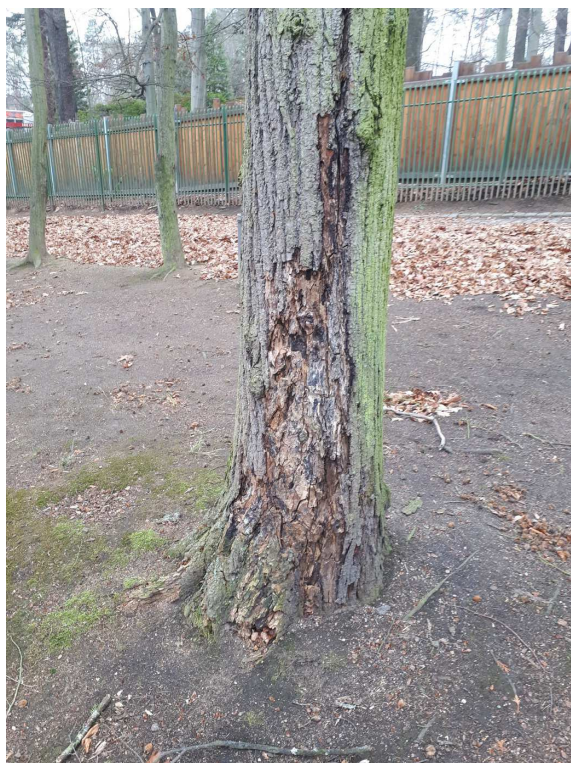
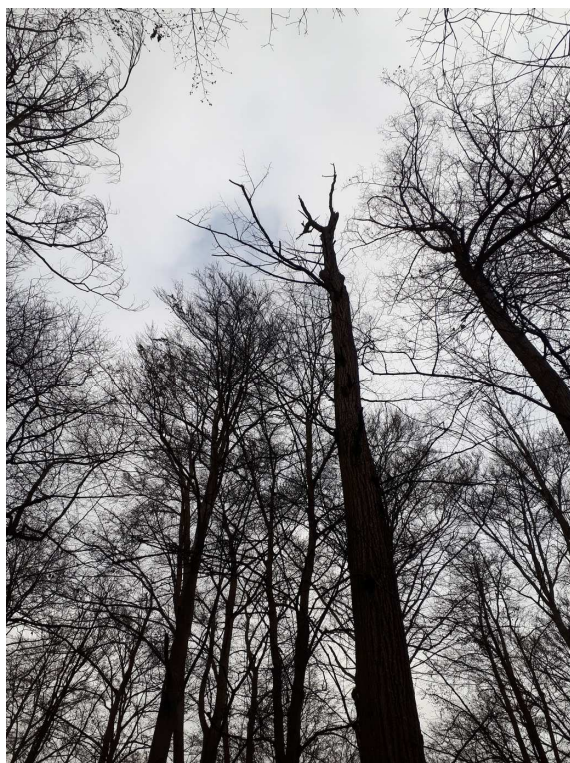
- **Infekce bází, kmenů a kosterních větví** – u některých stromů byla zjištěna infekce báze, kmene a/nebo kosterních větví (plodnice dřevních hub, podélná žebra, propadliny, vstupy do dutin, vylomené kosterní větve, korní spála...).

Rozsáhlá hniloba, narušené kosterní větvení, odumírající jedinci

**Návrh řešení:** stav je v řadě případů možné řešit obvodovou nebo lokální redukcí koruny s různou intenzitou. Stromy s největším rozsahem hniloby bez možnosti stabilizace řezem doporučuji pokácet.

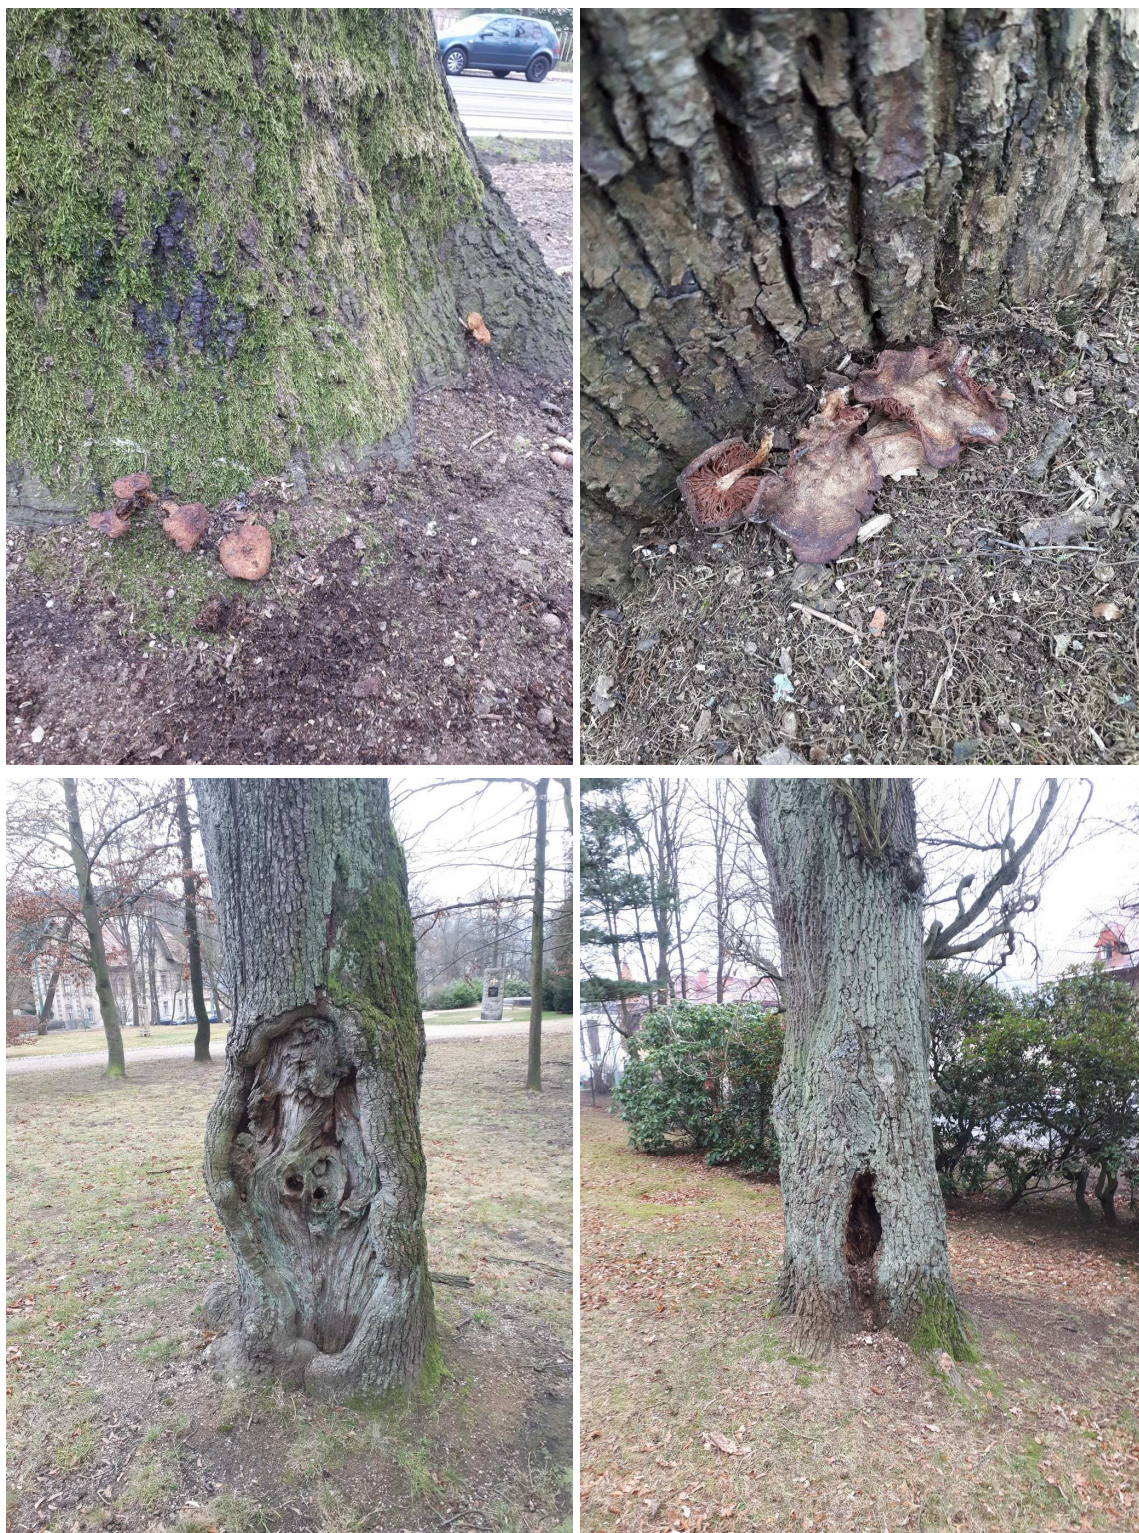
Zbytky plodnic dřevních hub na bázích, poškození kmenů

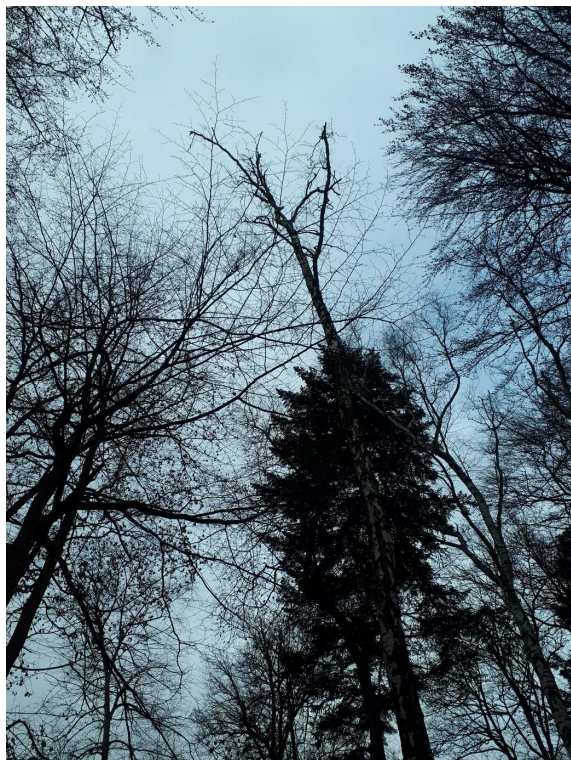
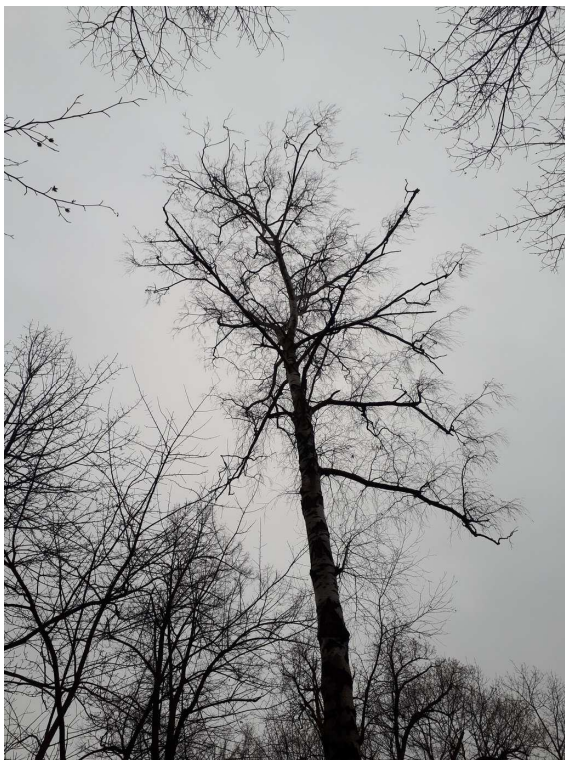
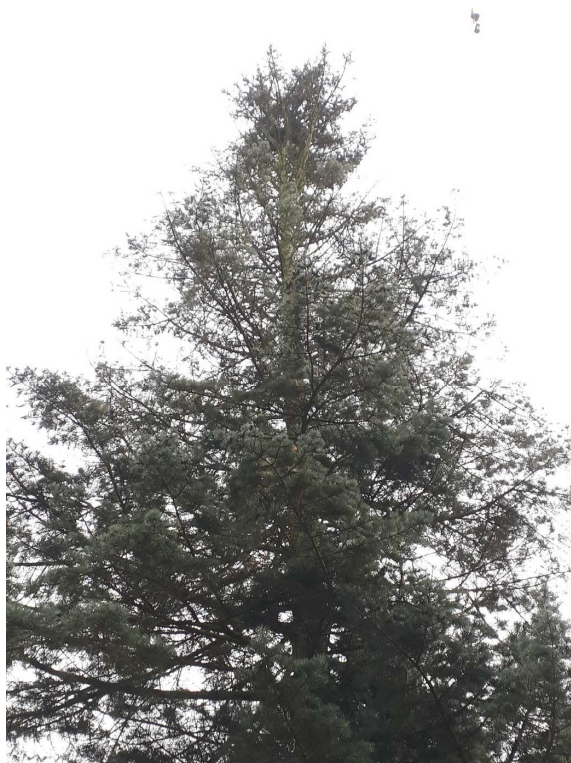
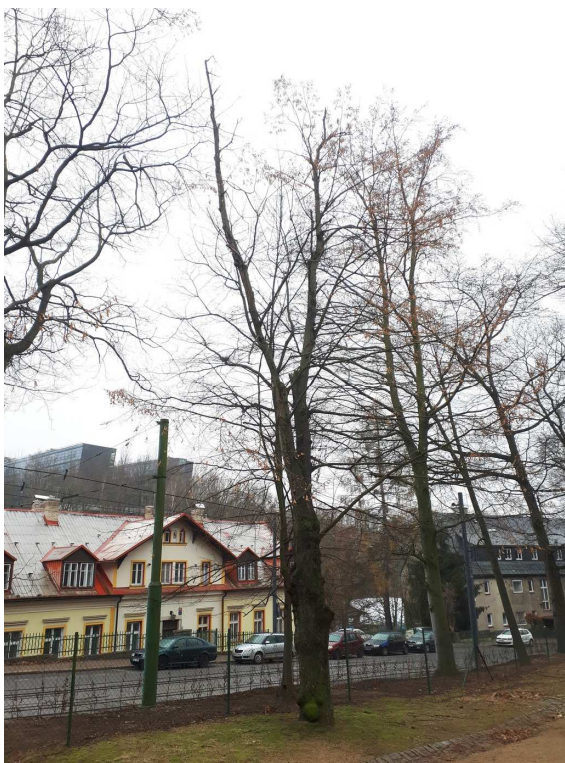
Pokles vitality u dalších taxonů

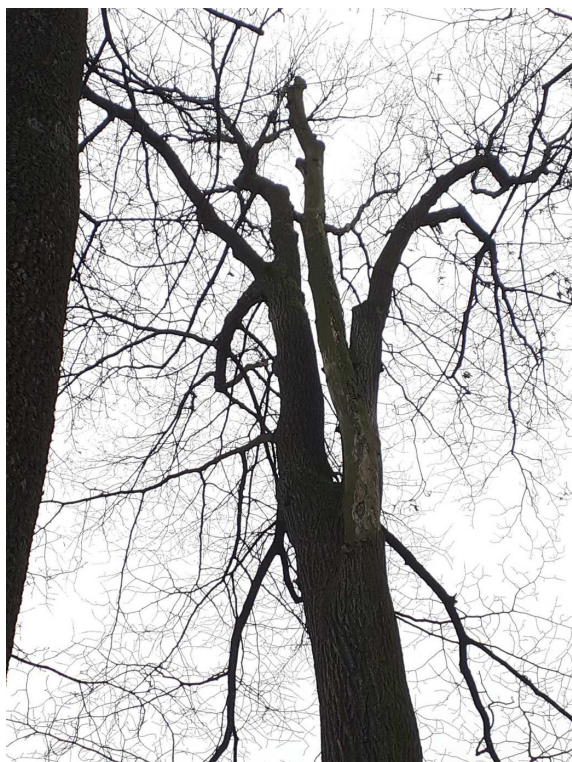
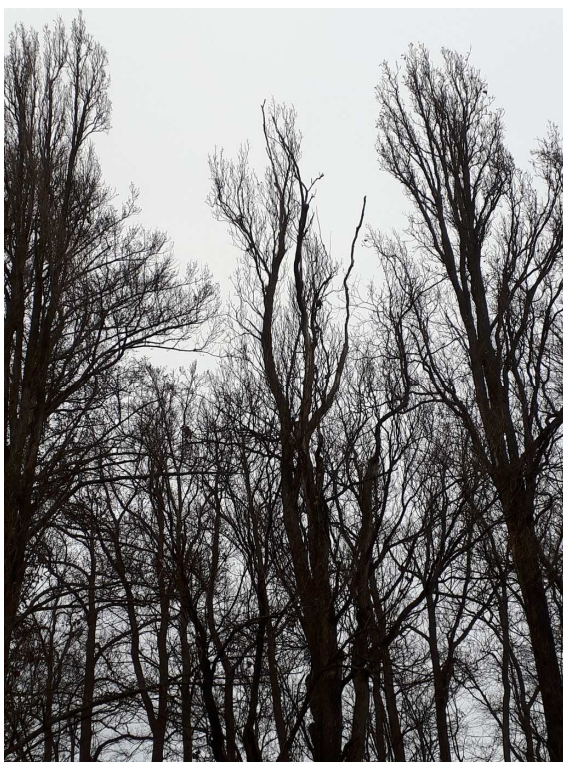
**Silné odumřelé větve v korunách** – riziko představují zejména větve nad cestami a lavičkami.

Silné odumřelé větve v korunách

**Návrh řešení:** odumřelé větve lze eliminovat některým typem udržovacího řezu (zdravotní, redukční), silně prosychající a odumírající dřeviny doporučuji pokácet.

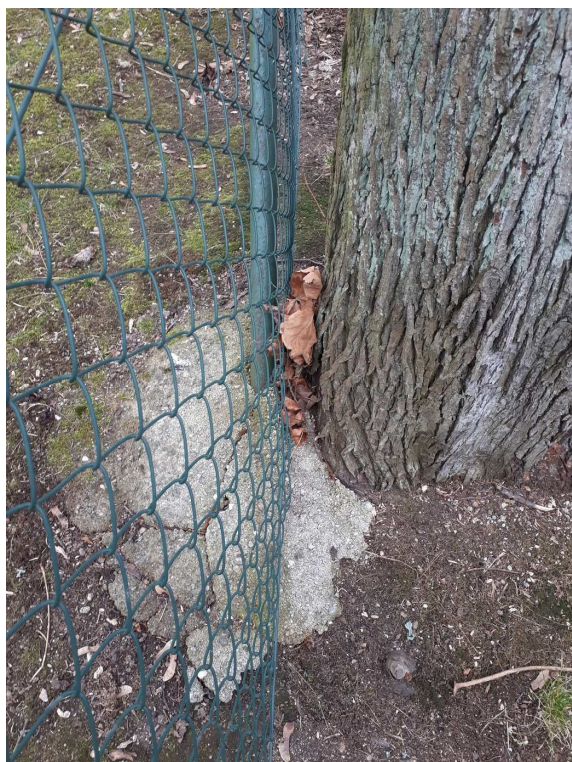
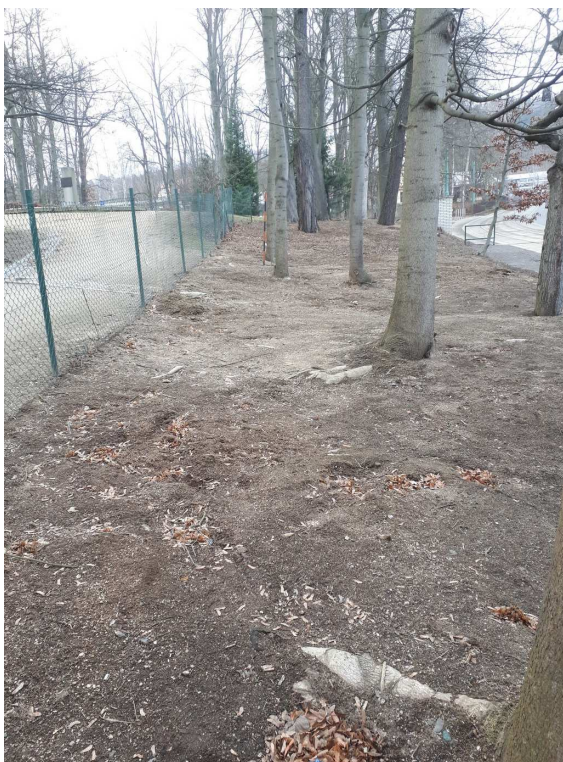
Poškození báze při stavbě oplocení, půdního povrchu při terénních úpravách
