Dendrologický průzkum a návrh pěstebních opatření
Oldřichova ulice
Statutární město Liberec

Průzkumy a rozbor

duben 2021

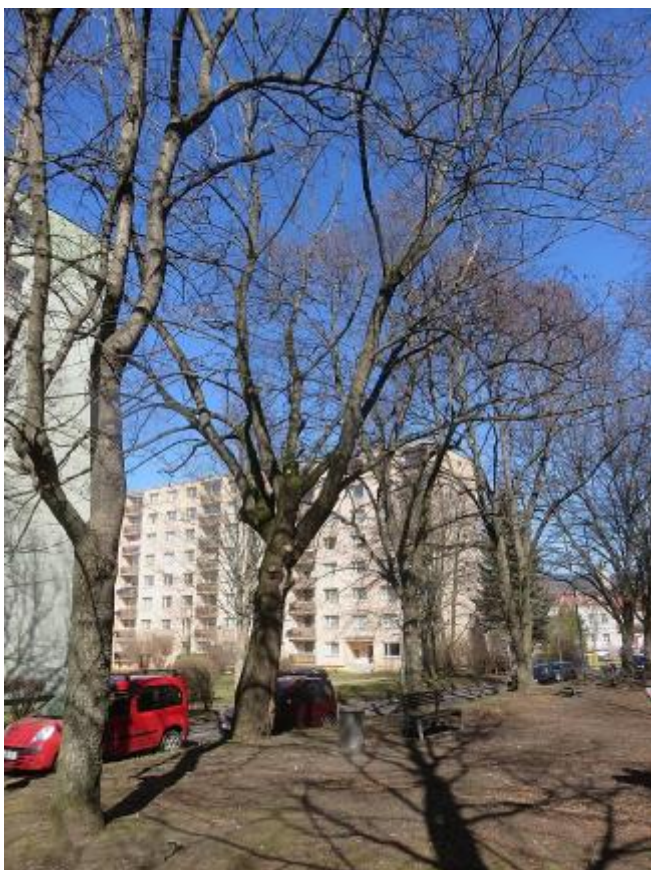
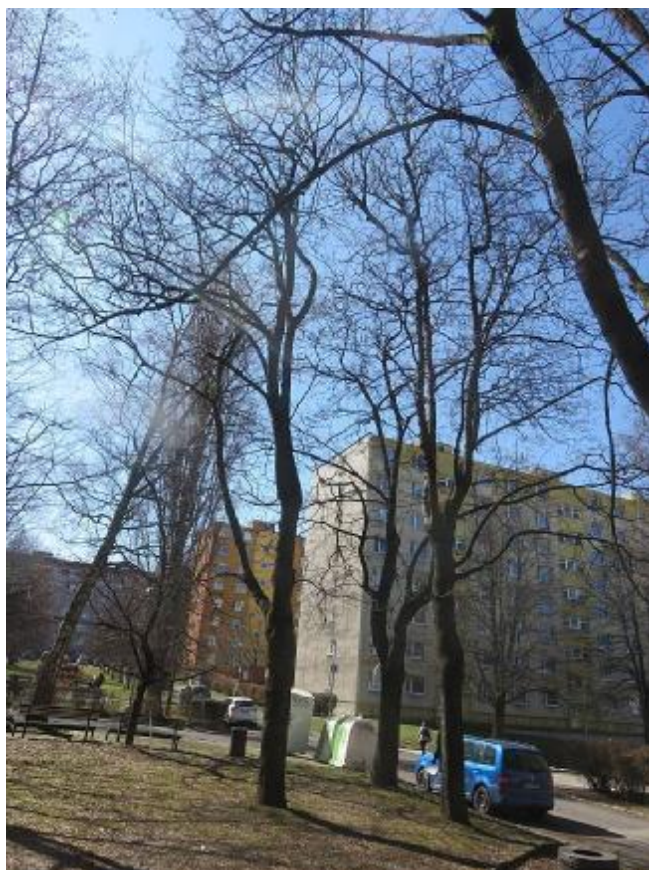
Stabilizace chřadnoucí skupiny, u které je nutné nadále sledovat vývoj zdravotního stavu

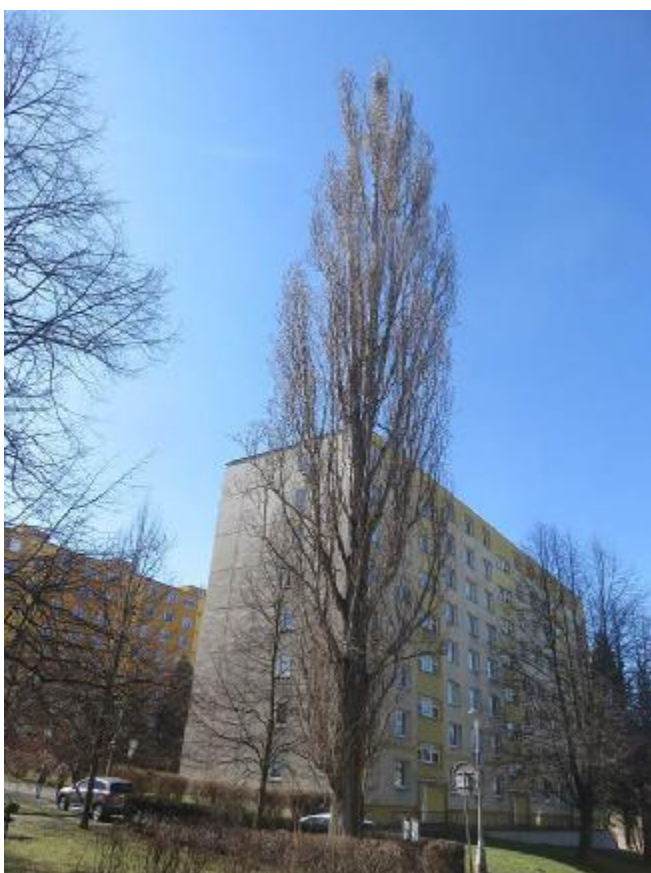
Stabilizace dominantního sloupovitého topolu
výškovou a obvodovou redukcí

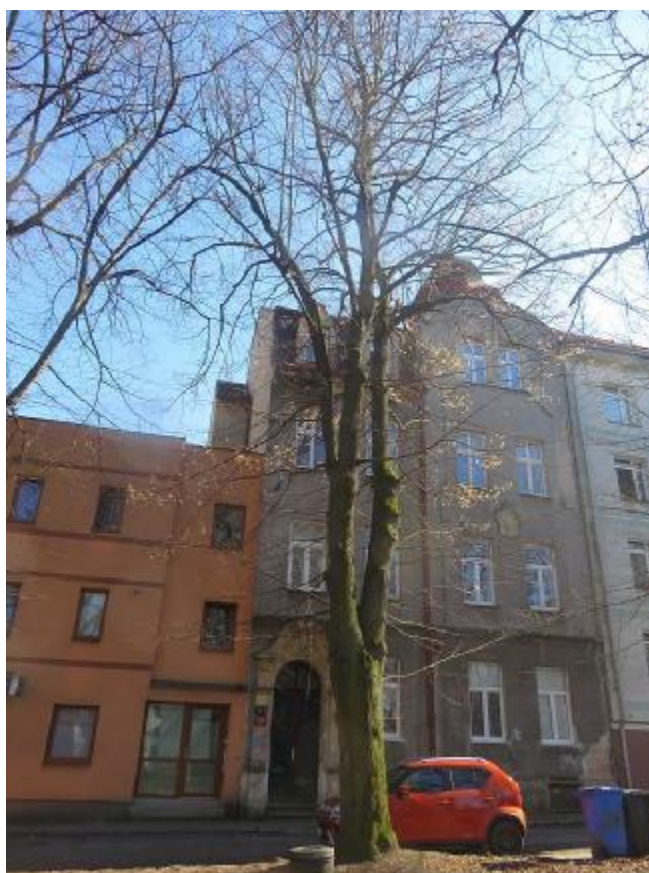
Aplikace bezpečnostních dynamických vazeb

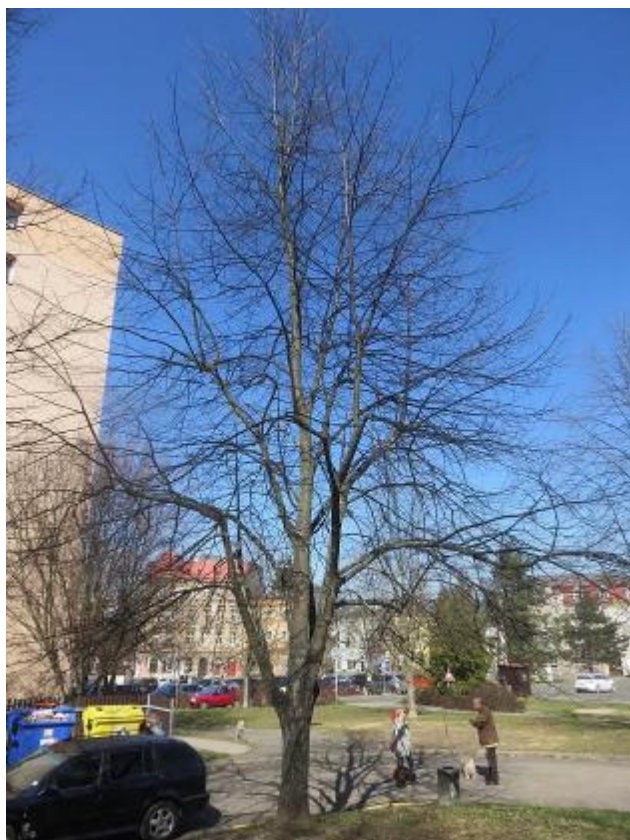
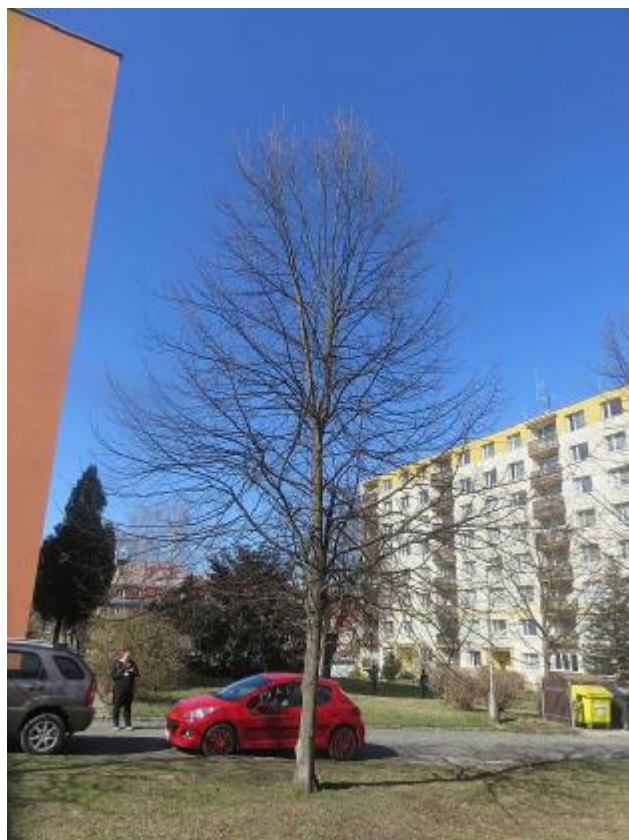
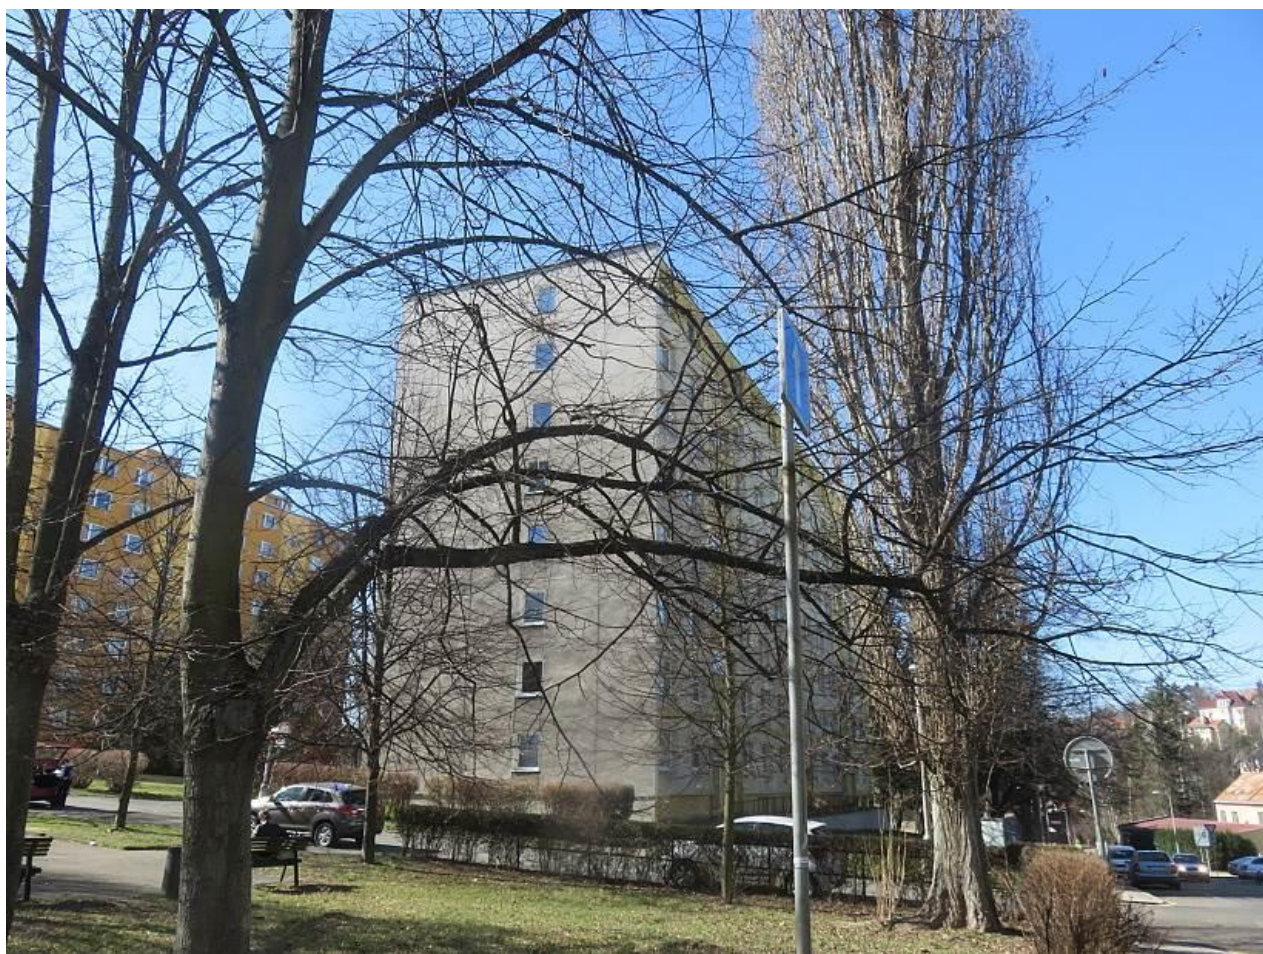
Rozvojová péče o mladé dřeviny a posílení provozní bezpečnosti – komplexní zdravotní řezy, lokální redukce a úprava podchozího a průjezdného profilu

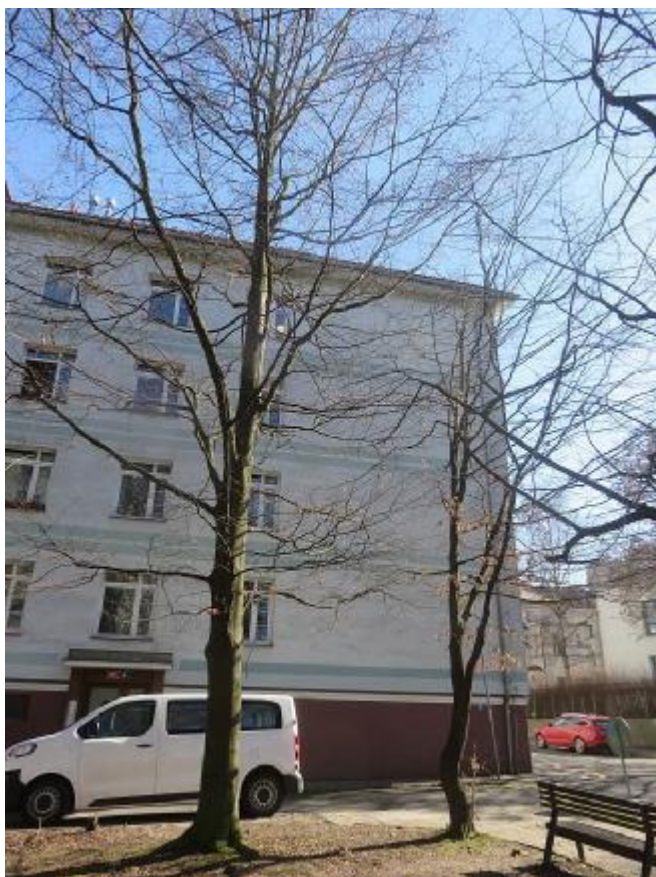
Podrůstající konkurenční habr určený ke kácení

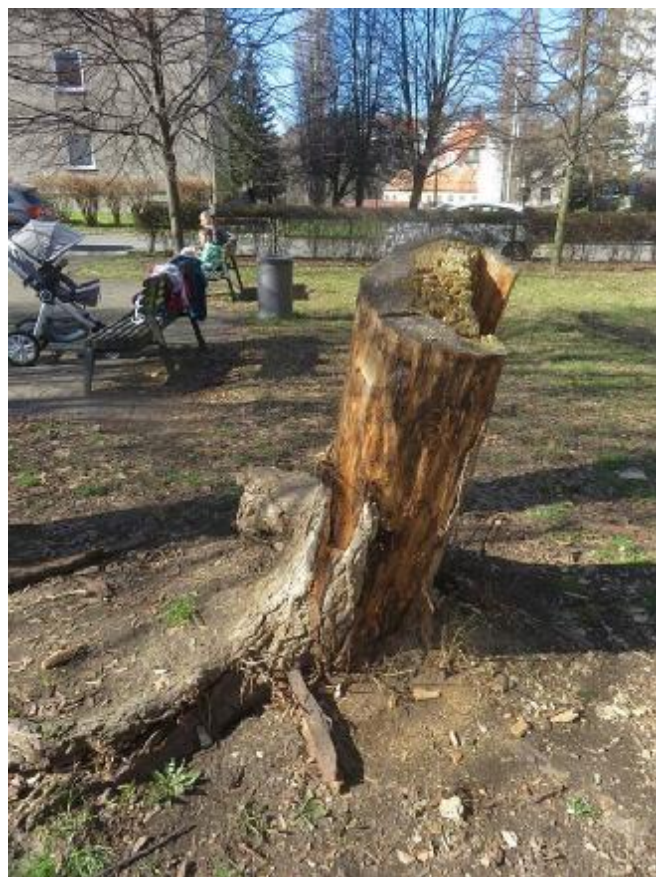
Odstranění stávajících pařezů

Stávající pařezy a pařez z kácené dřeviny budou v travnatých plochách odstraněny frézováním a plocha bude zatravněna.
