Radka Frydrychová – arboristické poradenství

HODNOCENÍ STAVU STROMŮ A PLÁN PÉČE

Park Štefánikovo náměstí, Liberec

V Liberci 9. 8. 2021, doplněno 11/2021

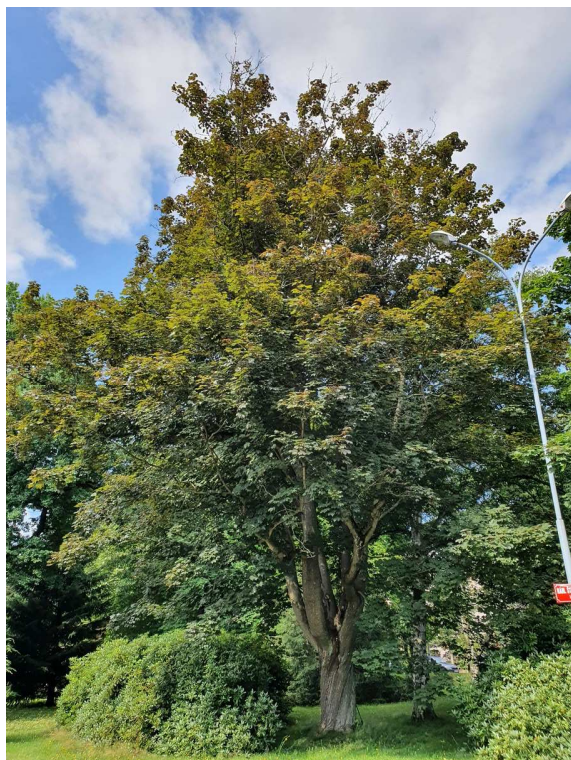
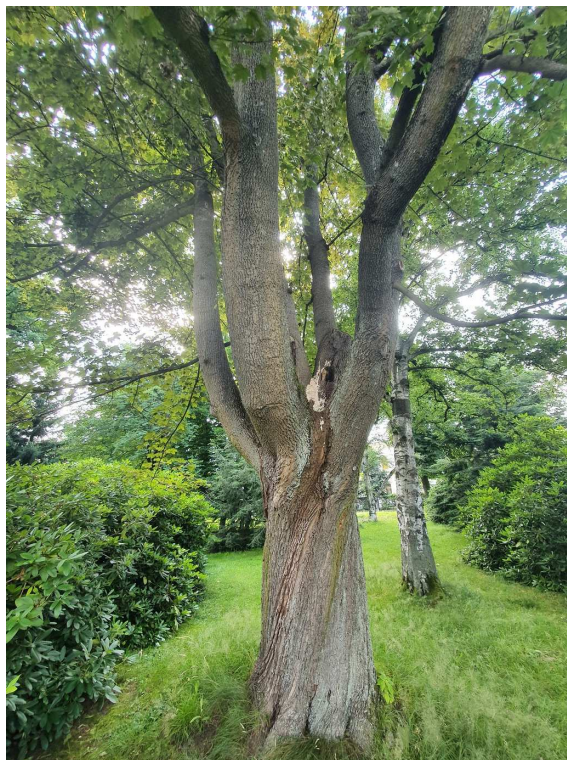
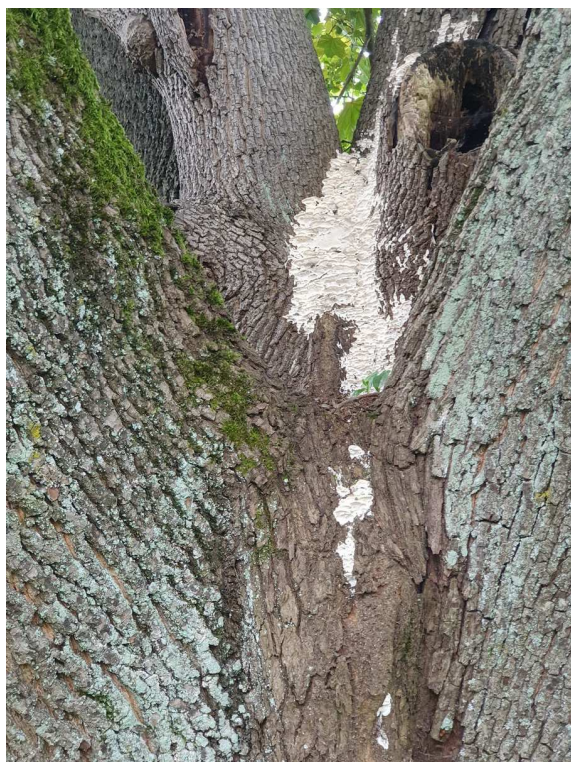
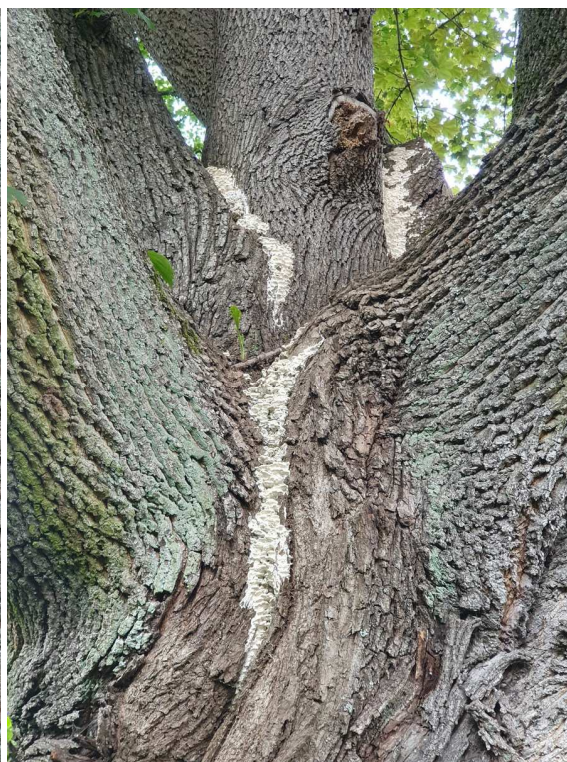
Javor č. 47

Návrh řešení: javor č. 47 s poklesem vitality a narušeným kosterním větvením a jeřáb s poškozením báze a kosterního větvení doporučuji odstranit. Ostatní stromy lze stabilizovat řezem. Zejména upozorňuji na prosychající, přesto velmi pěkné senescentní břízy – u stromů dochází k prosychání periferních partií korun, současně však dochází ke zmlazení na kmeni a na částech kosterních větví blíže ke kmeni. V některých případech se tvoří i výmladky na bázi. U většiny bříz byly zjištěny vstupy do dutin, odumřelé a odlomené části koruny, plodnice dřevních hub. Přesto doporučuji jejich zachování a ošetření v souladu s principy péče o senescentní stromy (postupné snížení koruny z důvodu stabilizace a podpory zmlazení ve spodních partiích, nezasahování do sekundárního obrostu).

- Stromy č. 29 a 66 jsou kromě špatného zdravotního stavu odstraněny z důvodu uvolnění sousedních perspektivnějších dřevin, do jejichž korun vrůstají;
- strom č. 47 ve velmi špatném zdravotním stavu bude nahrazen novou výsadbou;
- stromy č. 38 a 39 budou vzhledem k prostorovým limitům stanoviště odstraněny bez náhrady. Střemcha představuje druh s invazivním potenciálem a není žádoucí její zachování na stanovišti, jeřáb je ve špatném zdravotním stavu.

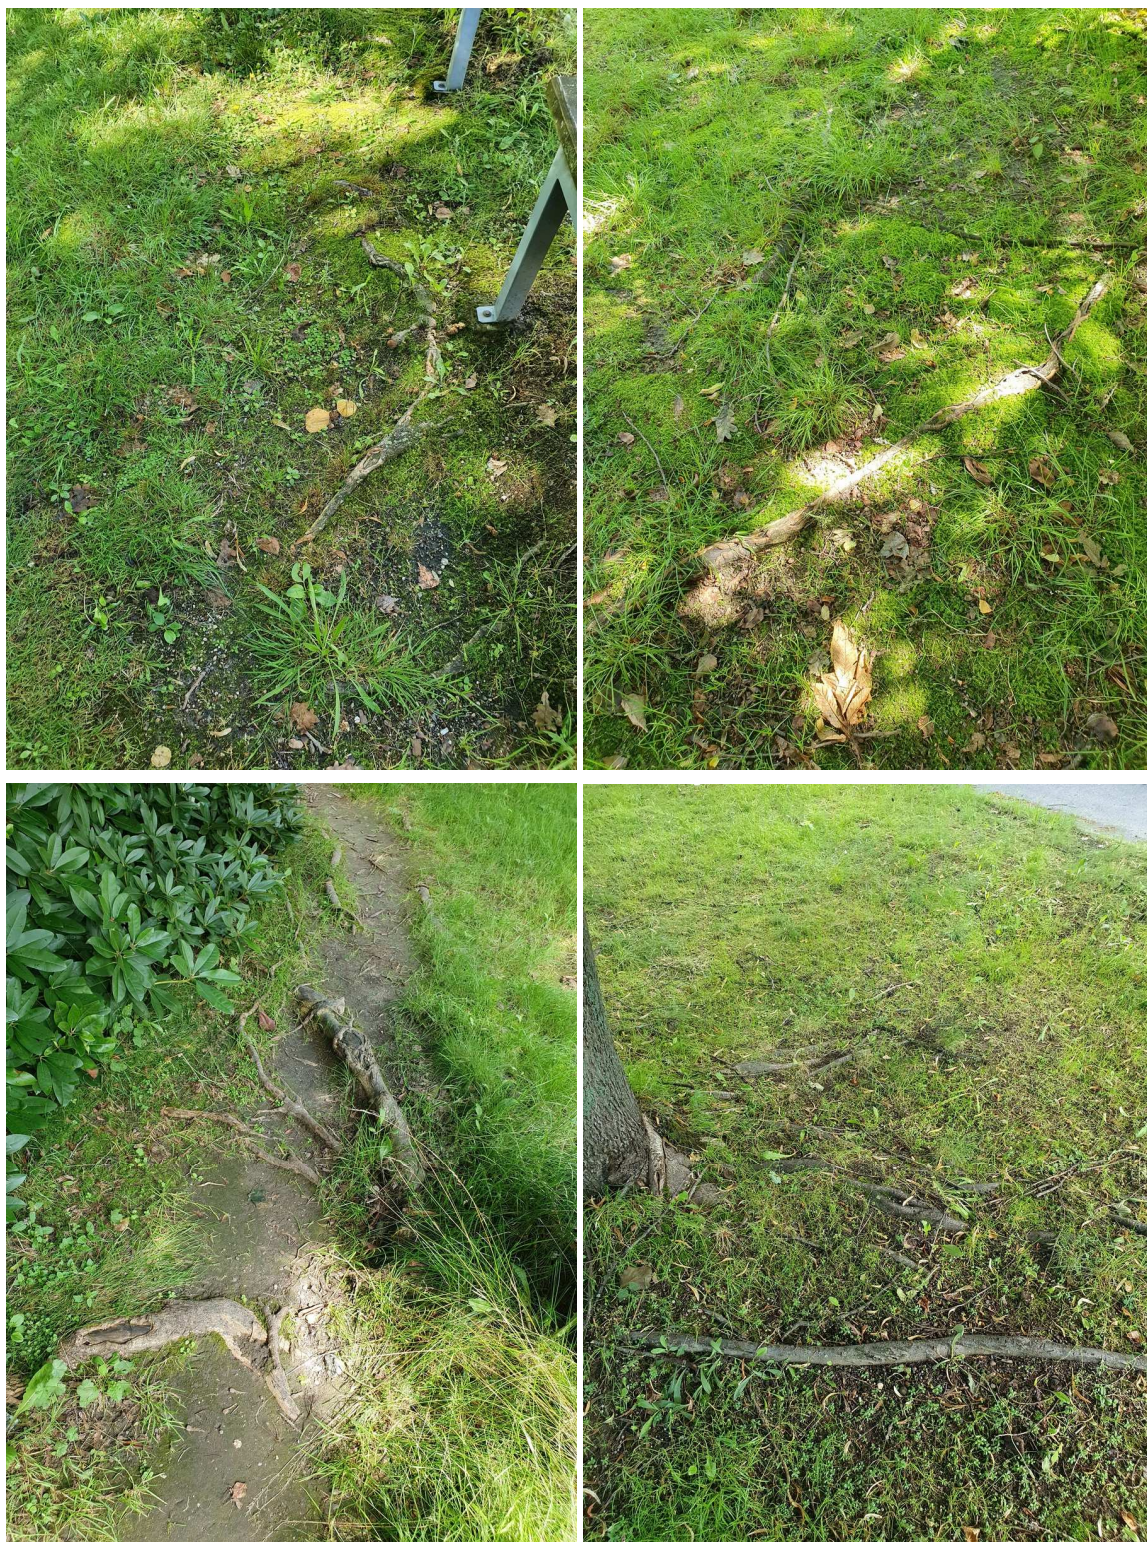
Zhutnění terénu – v celém prostoru je zhutněný půdní povrch, stromy tvoří povrchové kořeny náchylné k mechanickému poškození a přisušku.

Povrchové kořeny v důsledku zhutnění půdního povrchu

Návrh řešení: ve větším měřítku není reálné nakypření půdy u stávajících stromů, doporučuji však zaměřit se na kvalitní přípravu prokořenitelného prostoru u nových výsadeb.

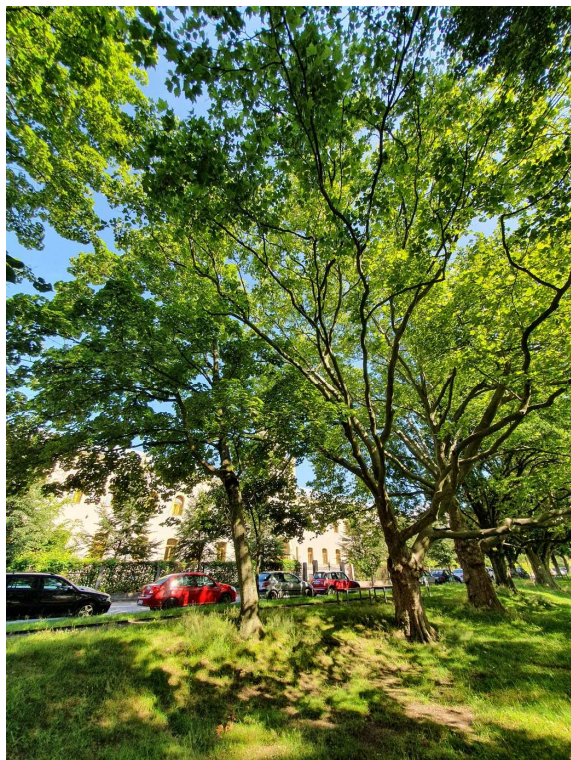
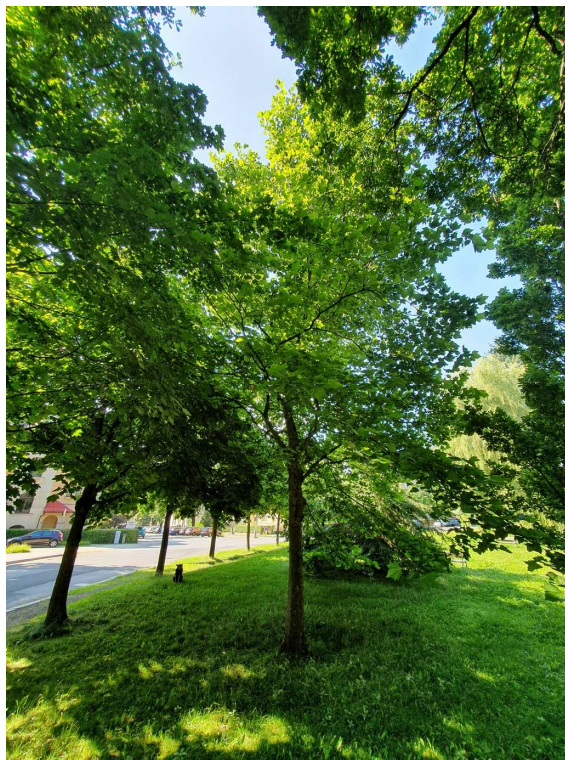
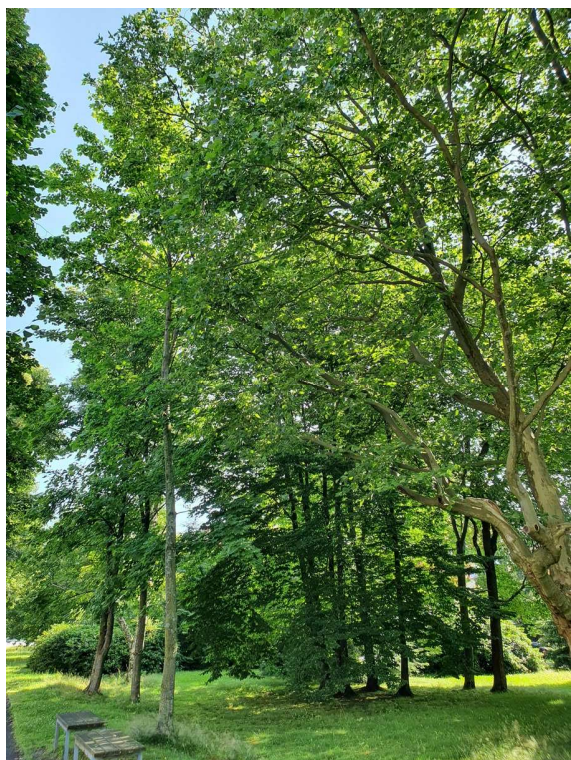
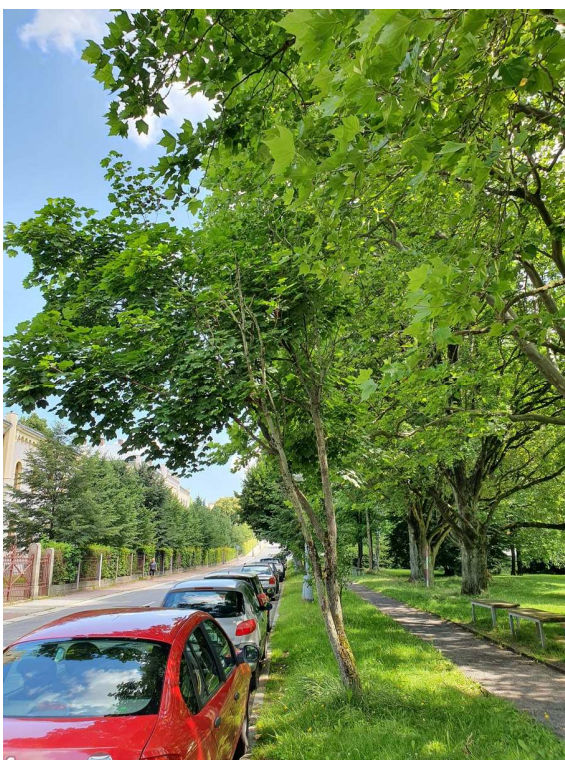
Stromy vrůstajících do okolních hodnotnějších jedinců – některé mladé javory vrůstají do okolních platanů.

Kolize drobnějších dřevin s platany

Návrh řešení: stromy v přímé kolizi doporučuji odstranit. Výhledově bude nutné vyřešit kolizi mladého platanu č. 43 s několika okolními dřevinami. I dvojice mohutných platanů v centru parku trpí stísněným prostorem. Prozatím je kolize s okolními stromy řešena lokálními redukcemi, ve kterých bude nutné i nadále pokračovat, dokud nedojde k ukončení délkového přírůstu. Z důvodu nedostatečného oslunění (výsadba pod korunou platanu) již dochází i k deformaci růstu u některých nových výsadeb.

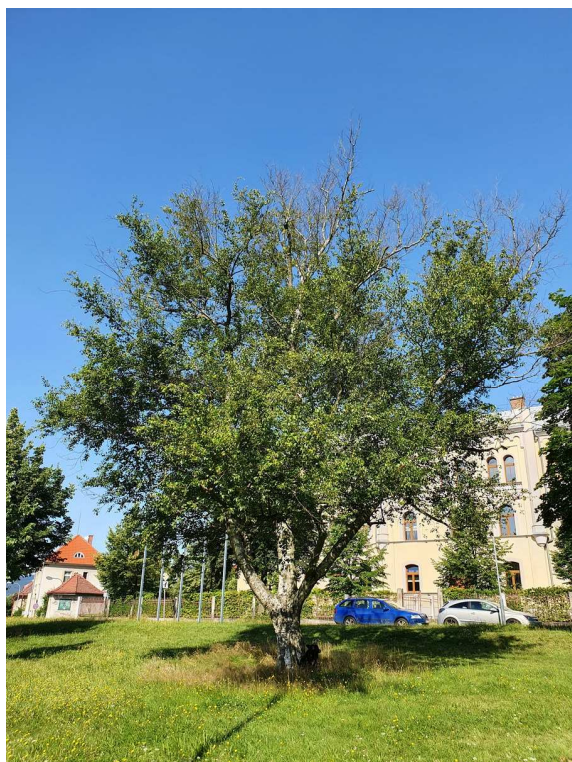
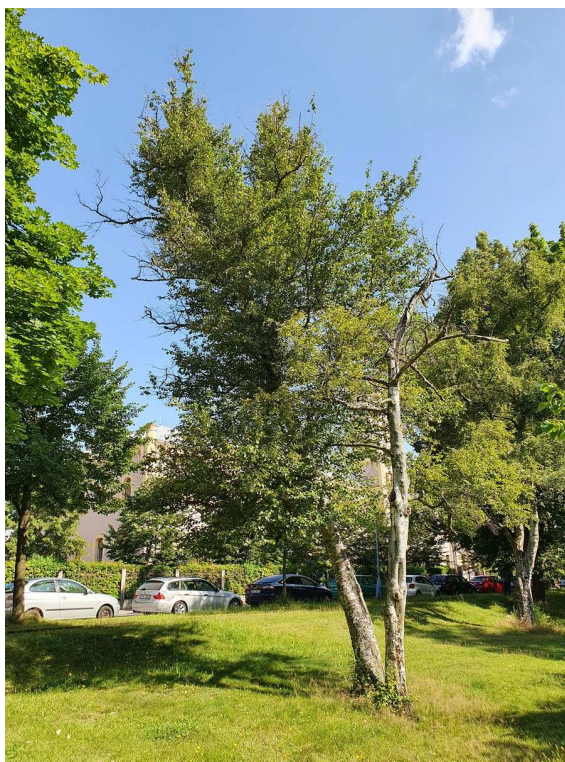
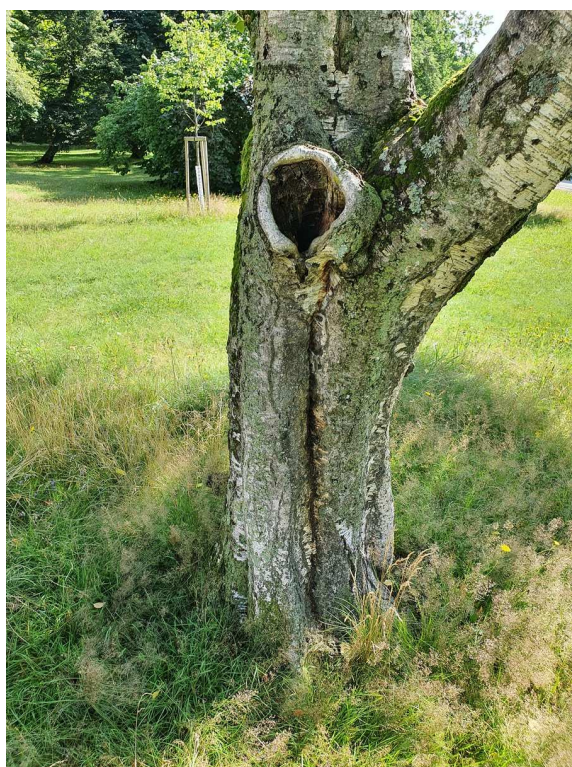
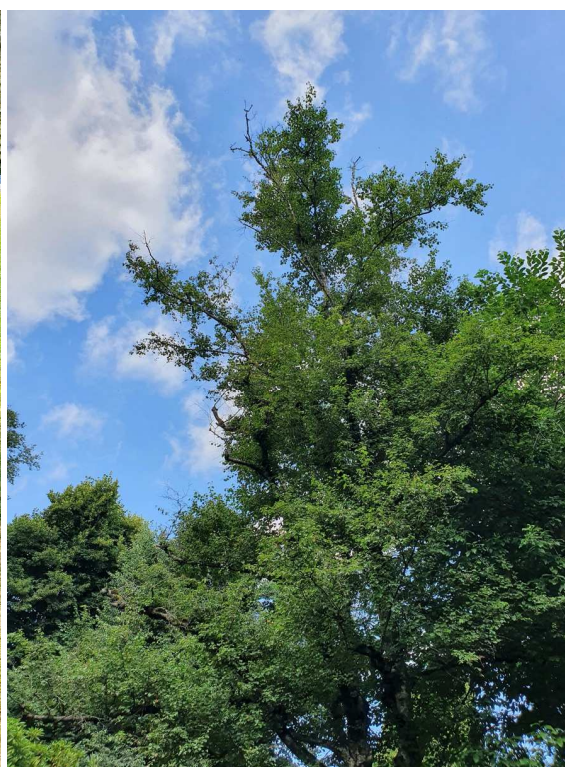
Senescentní břízy

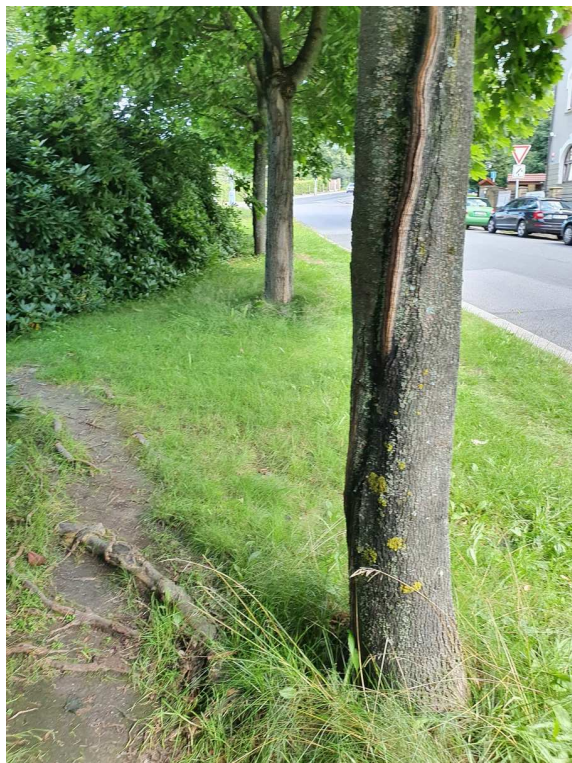
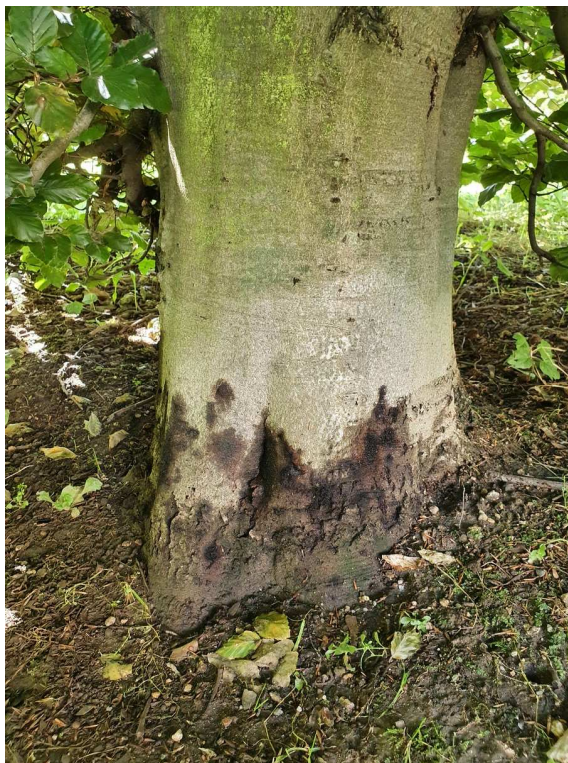
Podélné žebro na kmeni javoru; symptomy Phytophthory na buku

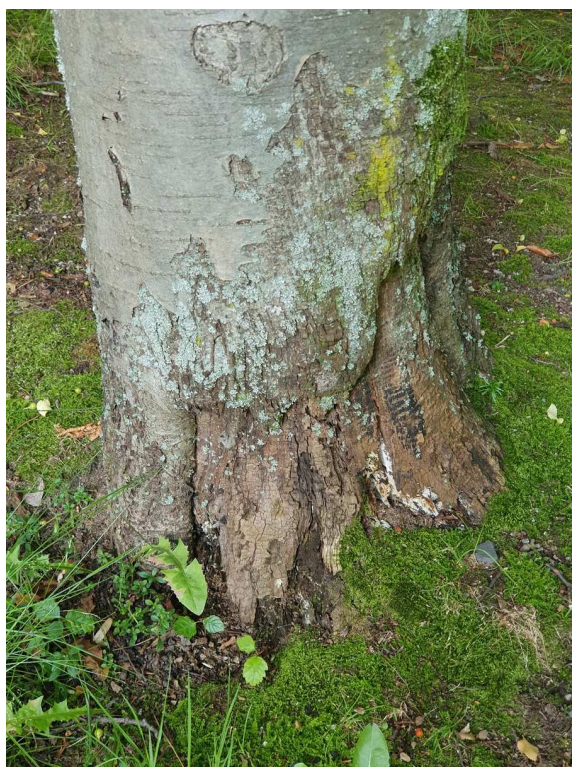
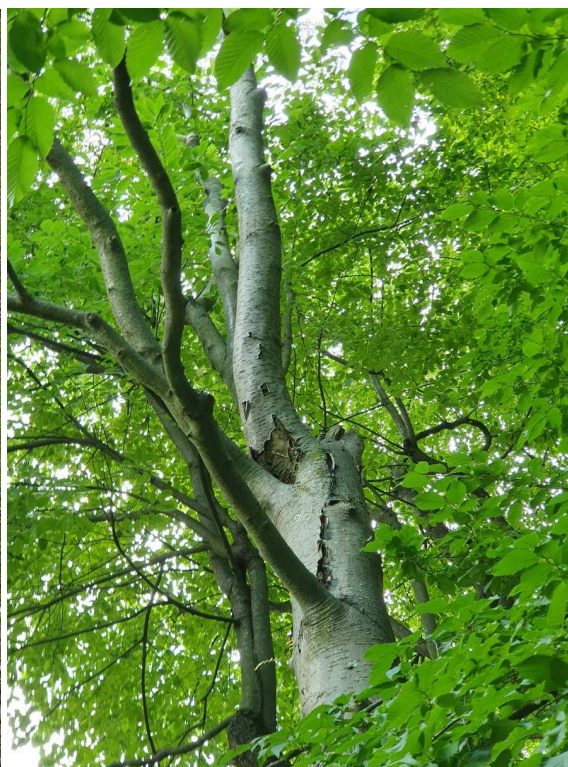
Poškození kmene jeřábu

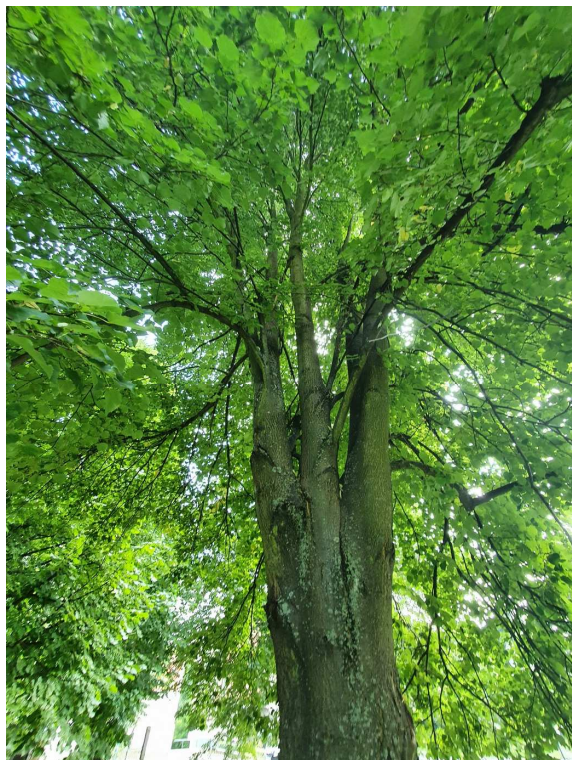
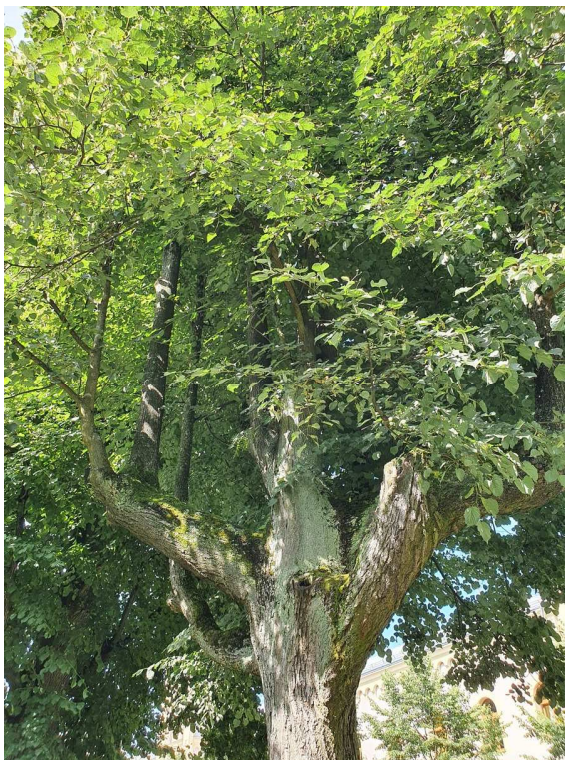
Sekundární koruny – nacházejí se u několika vzrostlých lip naproti kasárnám, v minulosti u nich byla provedena redukce z důvodu stabilizace.

Vyvíjející se tlaková vidlice u mladé lípy; sekundární koruna u lip naproti kasárnám

Návrh řešení: sekundární koruny se v současnosti jeví jako stabilní, u stromů je navržena pouze lokální redukce některých výhonů směřujících nad komunikaci. Současně je nutná práce se sílícím sekundárním obrostem.

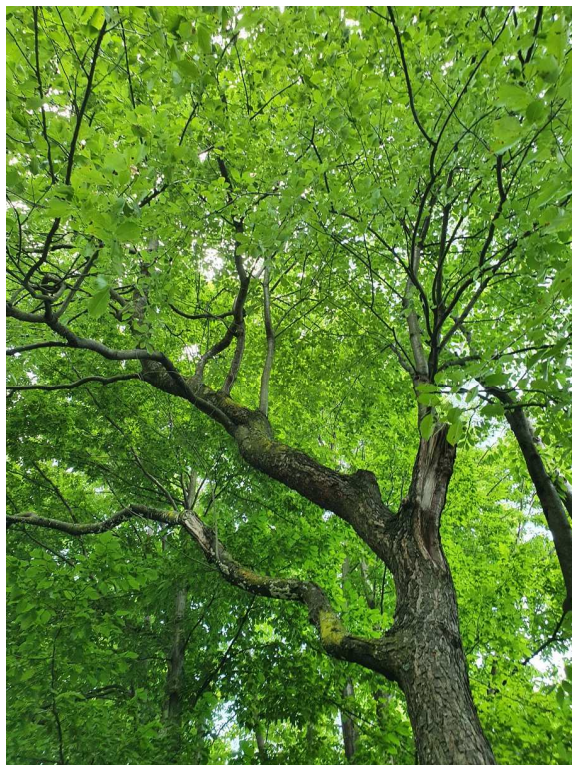
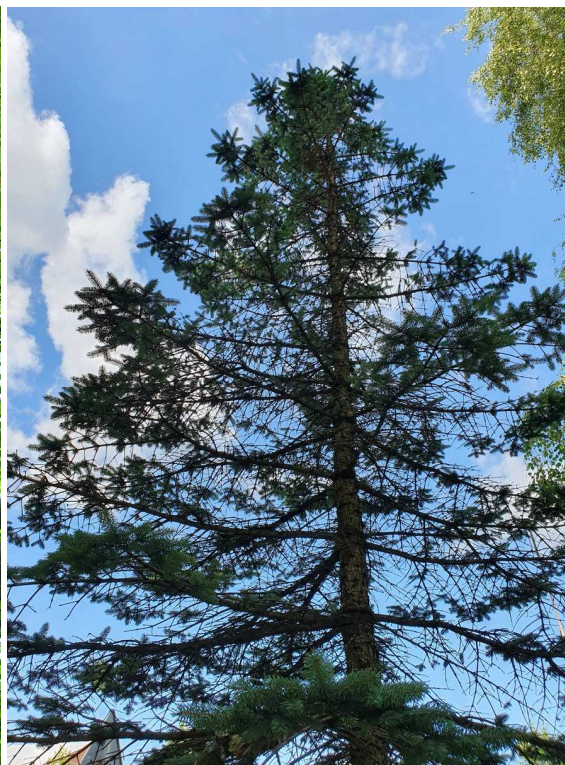
Vylomená kosterní větev a sílící výmladky u střemchy; propad jehlic u smrku pichlavého
