Revitalizace a obnova části vegetačních a souvisejících prvků
Budyšínská – Zahrada vzpomínek
Statutární město Liberec

Průzkumy a rozborů

březen 2021

STÁVAJÍCÍ STAV ŘEŠENÉHO ÚZEMÍ

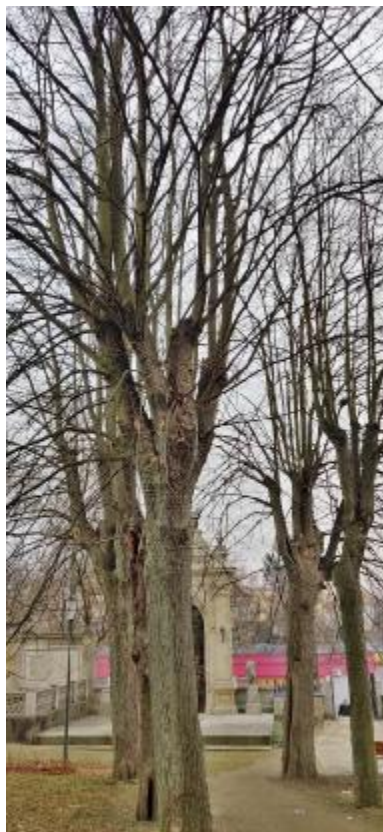
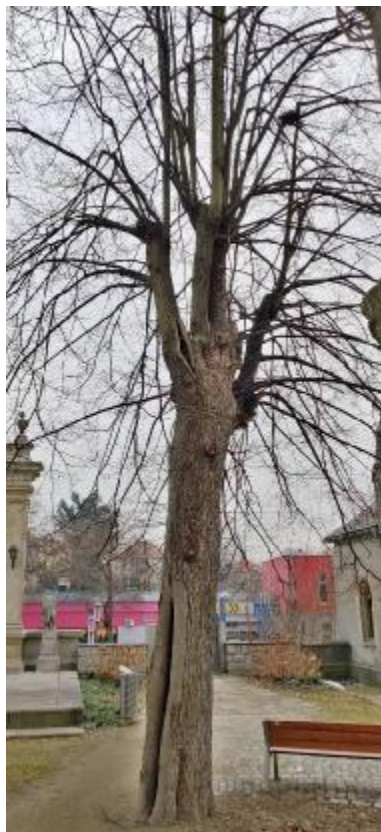
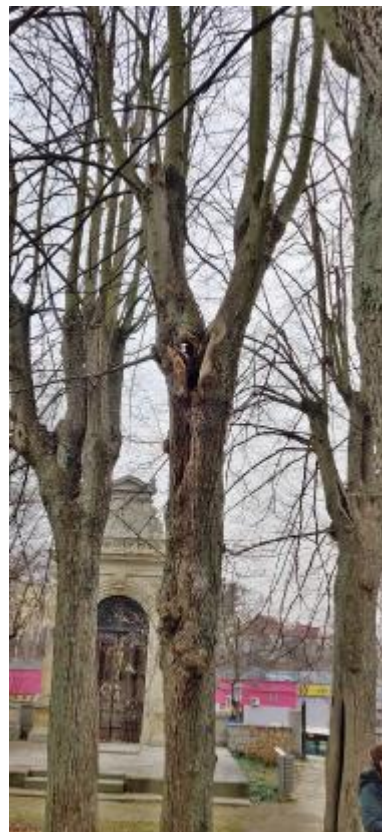
Hlavním architektonickým prvkem pozůstatků původní výsadby je lipová alej (*Tilia cordata*). Oboustranná alej v středové části doprovázející chodník do parku Budyšínská. Alej byla vysazena v nedostatečném sponu 3 m a z těch důvodů byly koruny opakovaně dekapitovány. V současnosti je již alej v stádiu rozpadu, někteří jedinci chybí, další mají zásadní provozní problémy, hrozící akutním selháním, a je nutné přistoupit k její obnově. V severní středové části na alej navazuje výsadba 4 sloupovitých dubů letních (*Quercus robur* 'Fastigiata'), které také patří k původní koncepční výsadbě kolem památníku. Tři stromy z této skupiny mají již pouze zbytkovou vitalitu, poslední pak zase rozsáhlou dutinu báze, která zásadně snižuje jeho biomechanickou vitalitu – stabilitu.

Obnovovaná lipová alej – rozsáhlé otevřené dutiny kmene i v koruně, hniloba, nestabilní sekundární koruny, nedostatečný spon

Po provedení nezbytných asanačních, arboristických opatření, odstranění pařezů a nezbytných souvisejících terénních úpravách bude realizována výsadba nové aleje.

Druhově a prostorově bude optimalizována tak, aby nedocházelo k stejným problémům, jako u stávající aleje. Použit bude menší kompaktnější kultivar lípy srdčité – *Tilia cordata* 'Rancho' a spon výsadeb bude v rámci prostorových možností optimalizován na 7 m s odstupovou vzdáleností alejí 5,5 m.. Celkem bude v aleji 12 ks. Dále budou vysazeny 2ks sloupovitých dubů letních – *Quercus robur* 'Fastigiata Koster' u památníků jako náhrada za pokácené – výsadba proběhne mimo kořenový prostor původních stromů – v centrální části po stranách stávajícího pomníku.

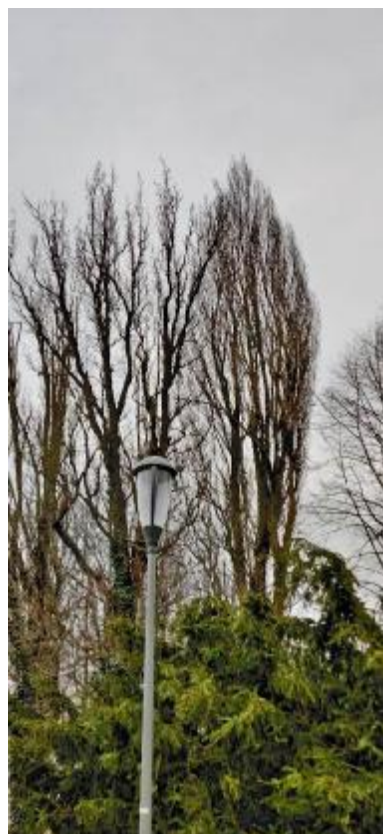
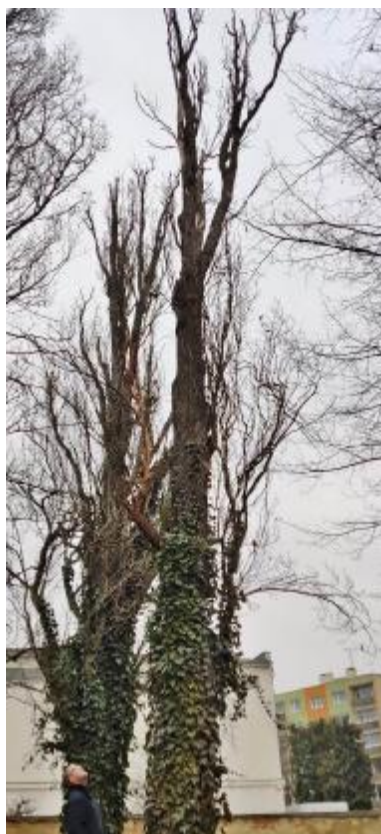
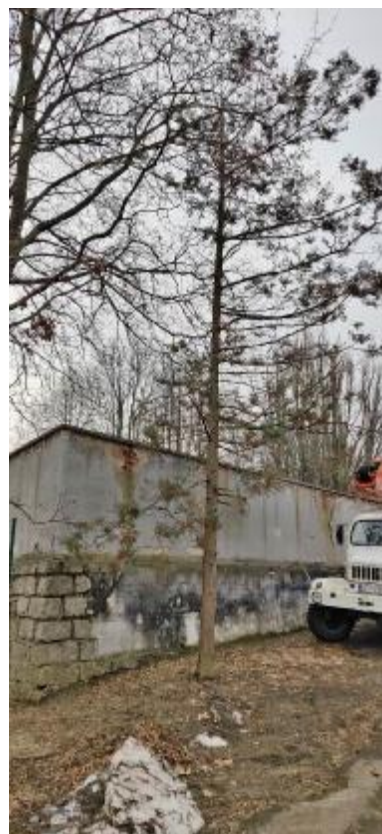
V samotném parku se dále nachází skupina jehličnanů, kde budou odstraněni nestabilní a konkurující jedinci. Poslední výsadbou uvnitř plochy parku jsou mladé výsadby, které byly vysazovány před cca 10 lety v rámci komplexní obnovy parku.

Skupina sloupovitých dubů letních - *Quercus robur* 'Fastigiata' a dožívající jehličnany ke kácení

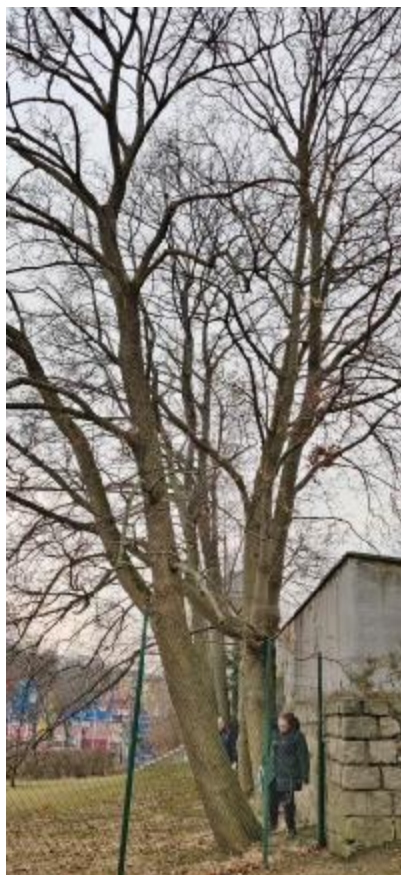
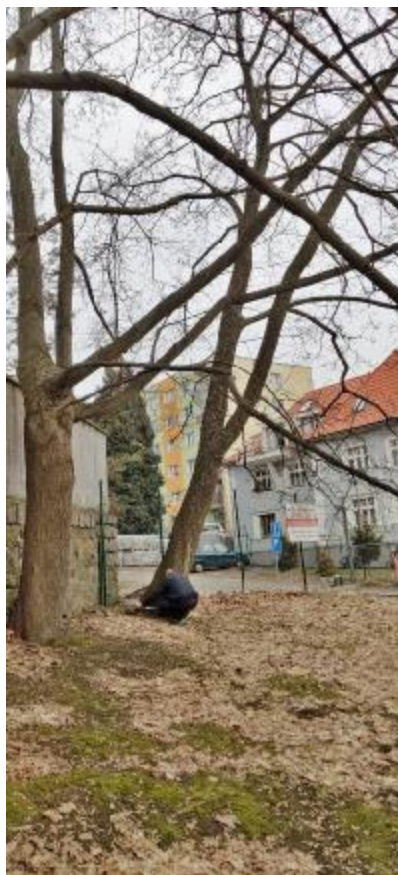
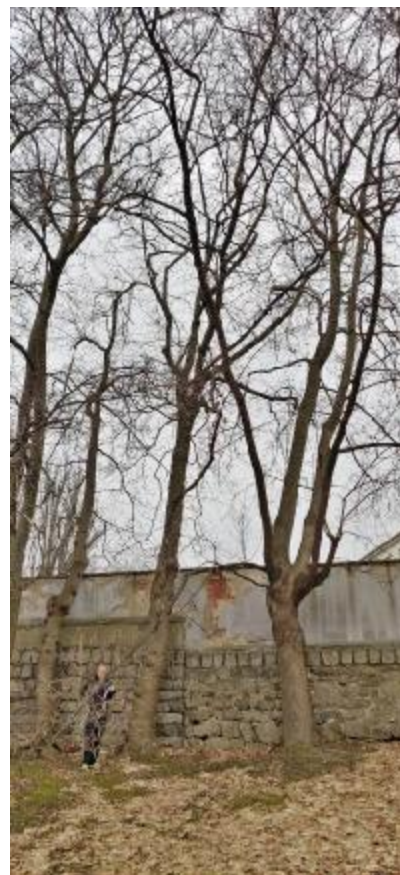
Inventarizovány a stabilizovány budou i dřeviny před vstupem a to ve východní části. Zde se jedná o konkurenční původně náletovou skupinu javorů pod ohradní zdí, kde probíhá postupná perspektivní probírka a stabilizace. Dále v navazující travnaté ploše roste linie mladých líp, která podstoupí rozvojovou péči.

Skupina javorů mlčů – *Acer platanoides*, původně náletová skupina u paty zdi k probírce a stabilizaci

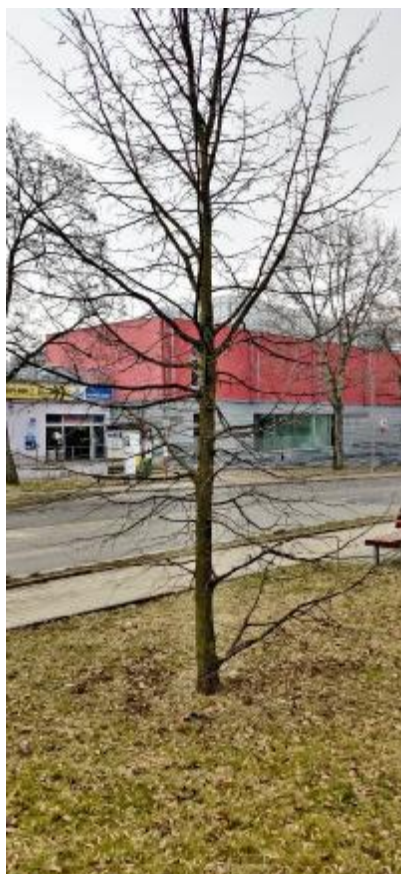
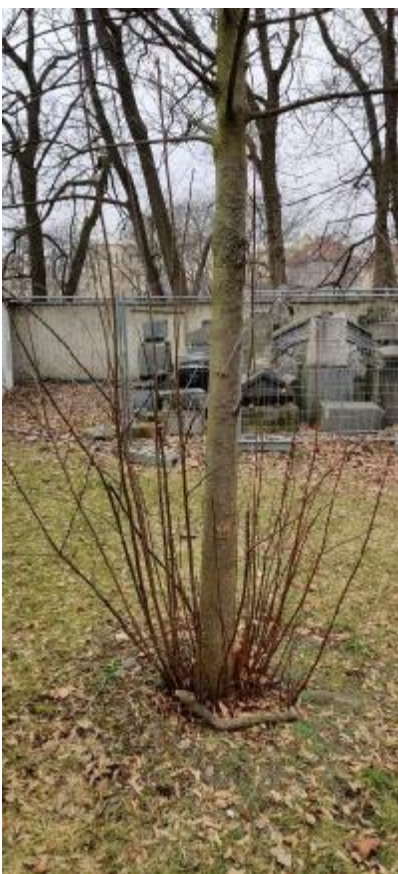
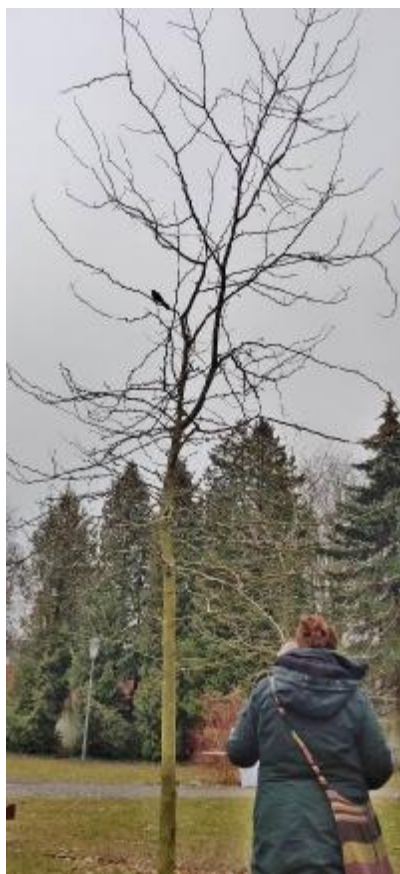
Mladé výsadby k další rozvojové péči

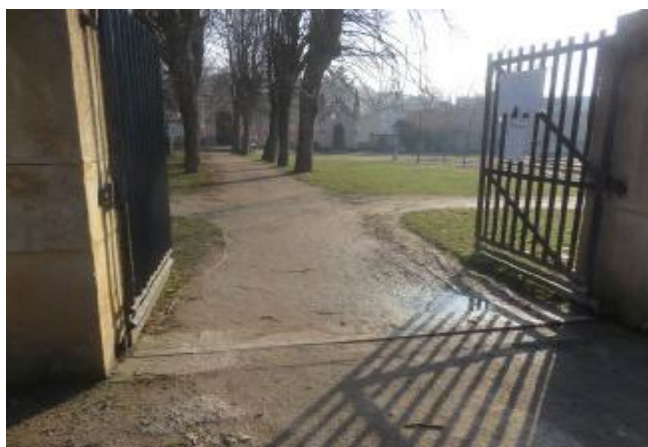
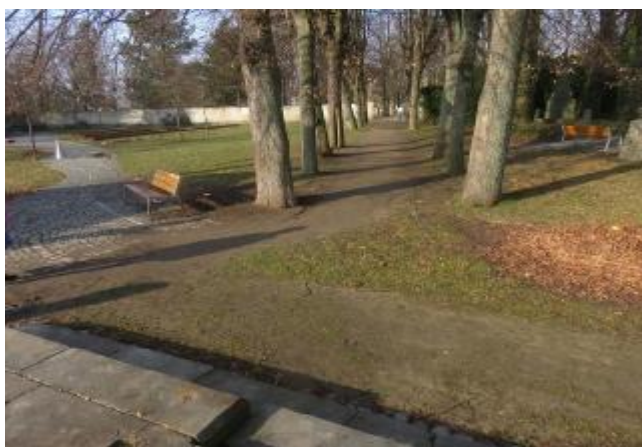
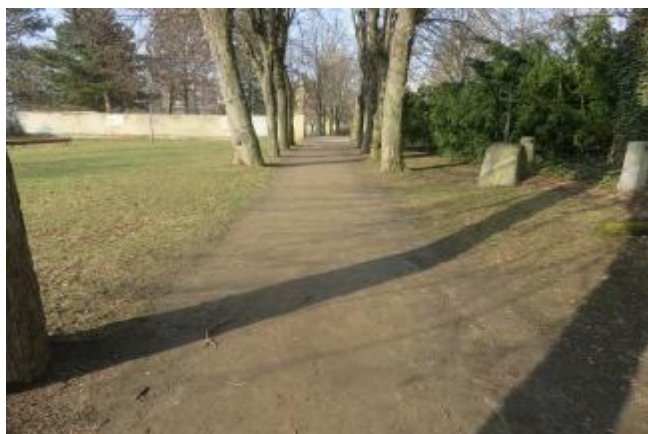
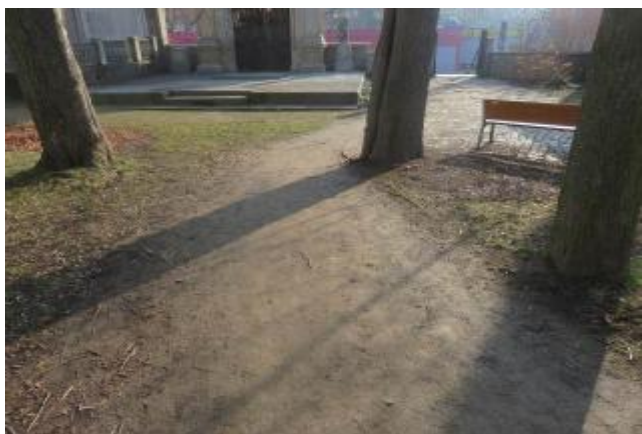
Téměř zaniklá obvodová stabilizace – pásnice, propadlé rozbahněné plochy se stagnujícími srážkami u vstupu, zarůstající okraje

V rámci obnovy lipové aleje a odstranění pařezů bude nutná i oprava související stávající mlatové cesty. Součástí obnovy budou i související terénní úpravy, optimalizující a sjednocující povrch řešeného území po odstranění pařezů. Předpokládaný rozsah TÚ a rekultivací – viz Situace. Plocha obnovovaných mlatů činí 149 m², s předpokladem výměny obruby z ocelové pásnice v délce celkem 88 m.

Jedná se o obnovu mlatové cesty šíře cca 2,5 m, obvodově stabilizované svislou ocelovou pásnicí 100/6 mm, kotvenou pomocí roxorových trnů do terénu. Obnova bude probíhat stejným povrchem, ve stejné pozici s případnou výškovou korekcí s ohledem na okolní terén. K obnově musí dojít z dvou důvodů. Stávající úsek cesty již není v plnohodnotném stavu a druhým důvodem je obnova aleje, kdy při kácení dojde k jejímu nezvratnému poškození při odstraňování pařezů a pohybu mechanizace. V rámci obnovy budou provedeny i nezbytné terénní úpravy pro optimalizaci přilehlých a okolních ploch a to cca 2 m od pásnice celkem tedy 147 m².

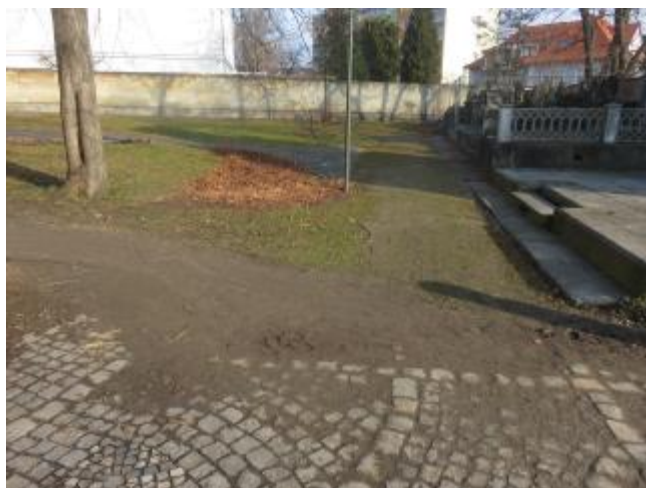
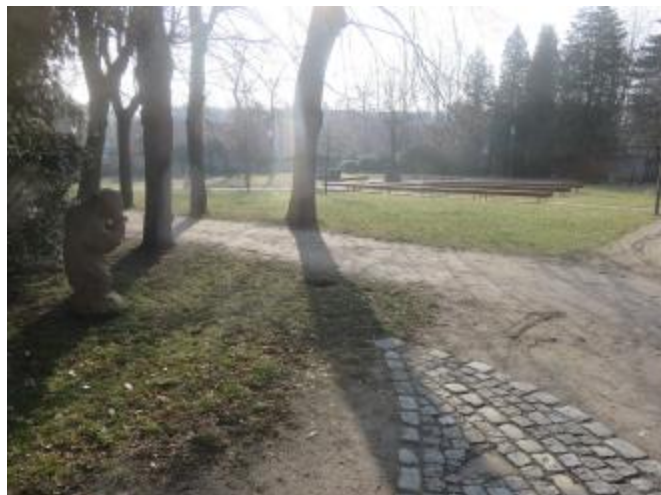
Navazující mlatové plochy degradované travním drnem a úbytkem obrusné vrstvy k regeneraci

- Chemické a mechanické odplevelení případného vrůstajícího drnu
- Kantování – odstranění přerůstajících drnů podél obrubníků pro povrchové odvodnění cest do přilehlých trávníků
- Odstranění nebo rozrušení stávající krycí vrstvy s doplněním nového perku, se zhutněním a povrchovým vyspádováním dle vzorového řezu
