Projekt	Hodnocení stavu stromů Lipová alej - Masarykova třída, Liberec		
Zadavatel	Statutární město Liberec Nám. Dr. E. Beneše 1, 460 59 Liberec

HODNOCENÍ STAVU STROMŮ

Lipová alej - Masarykova třída, Liberec

V Liberci 21. 5. 2022

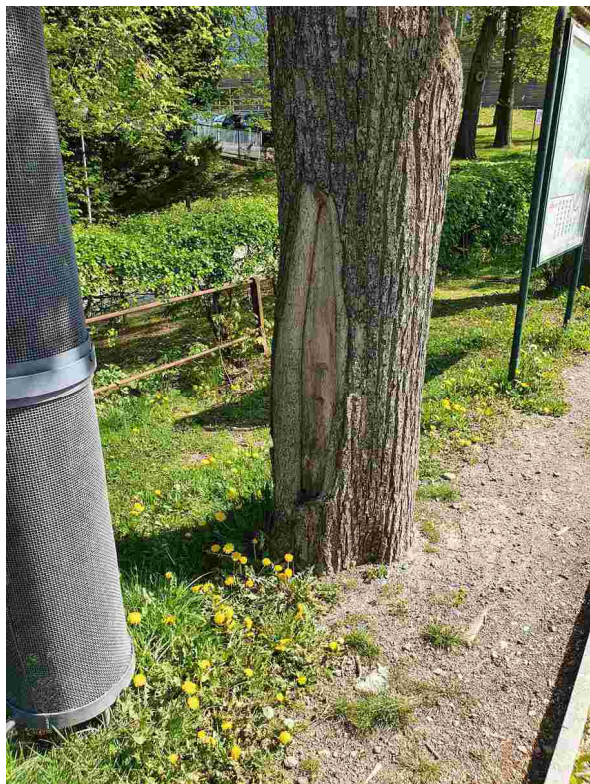
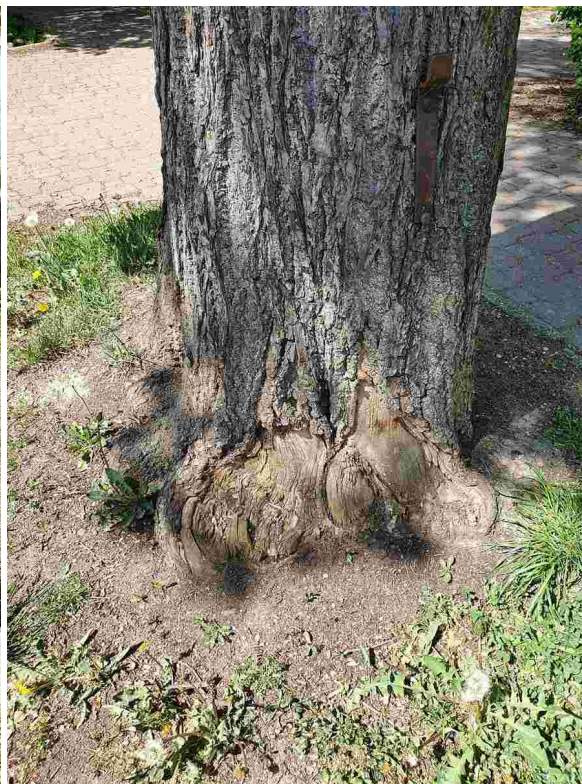
Poškození bází

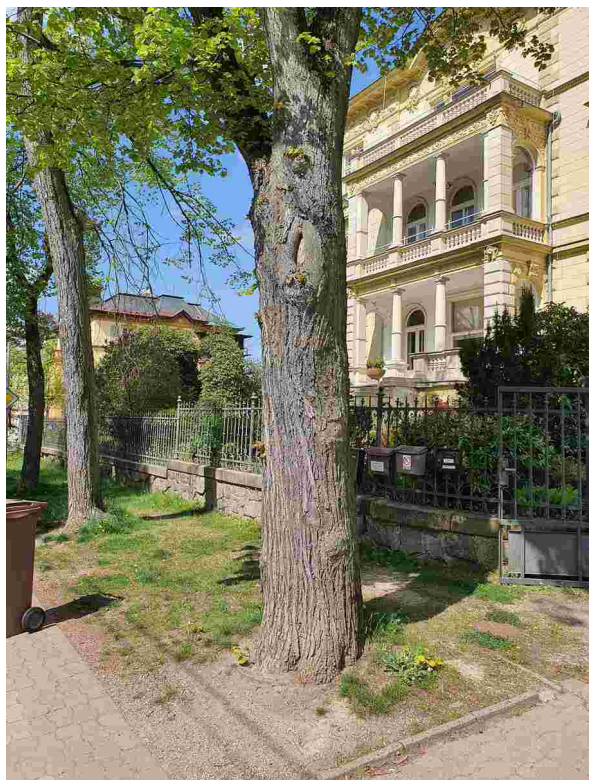
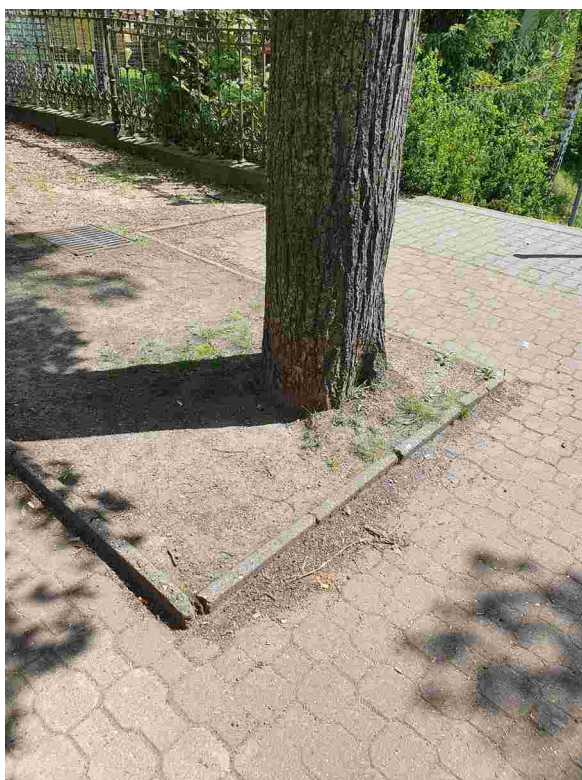
Nevhodné stanovištní podmínky

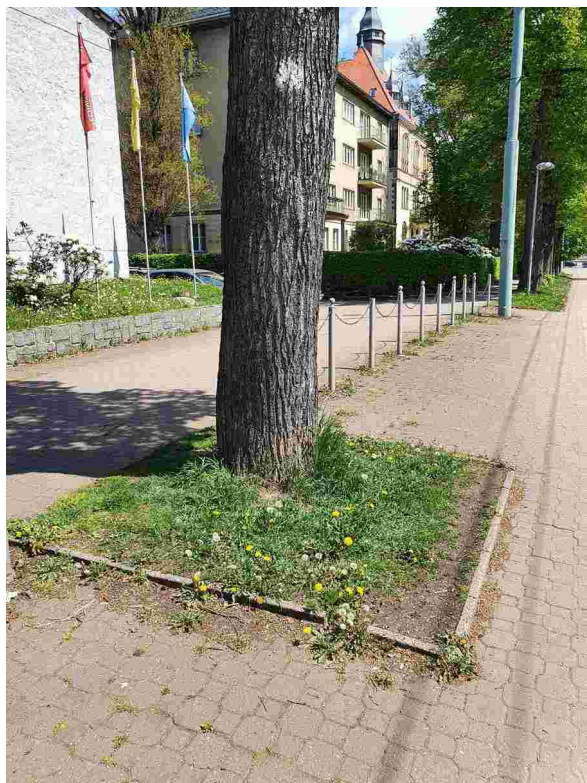
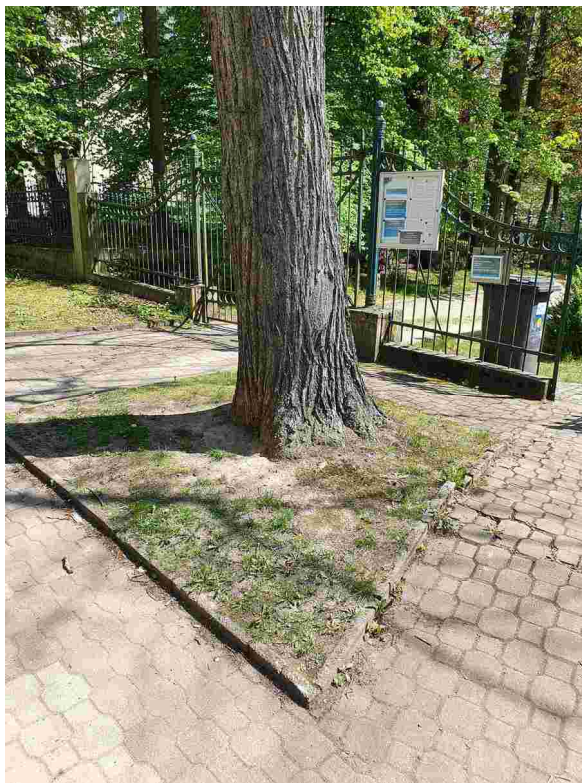
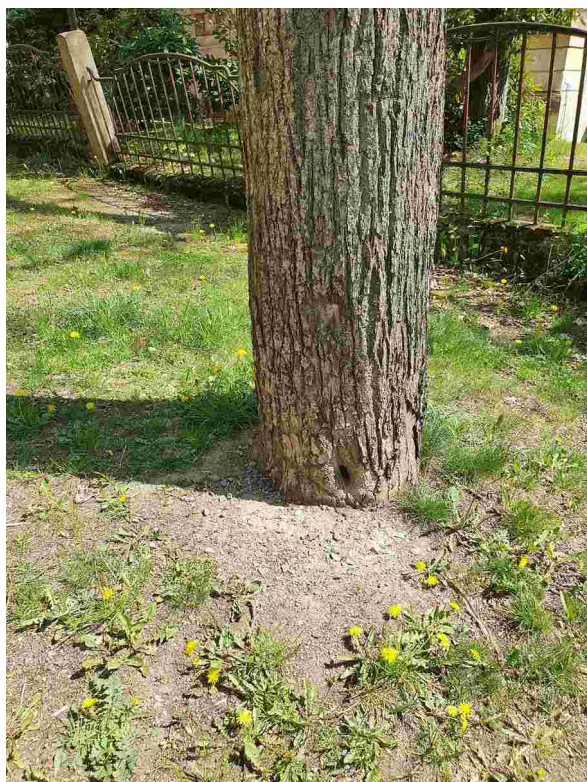
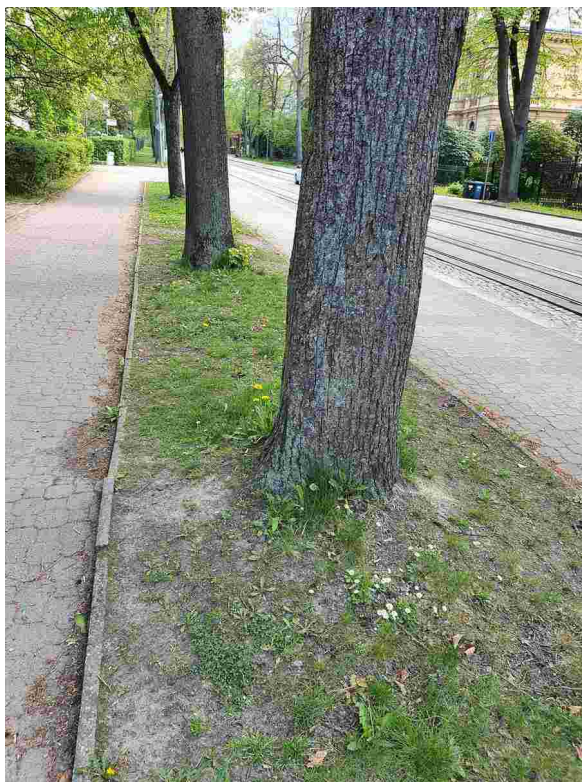
Nevhodné stanovištní podmínky, poškození bází

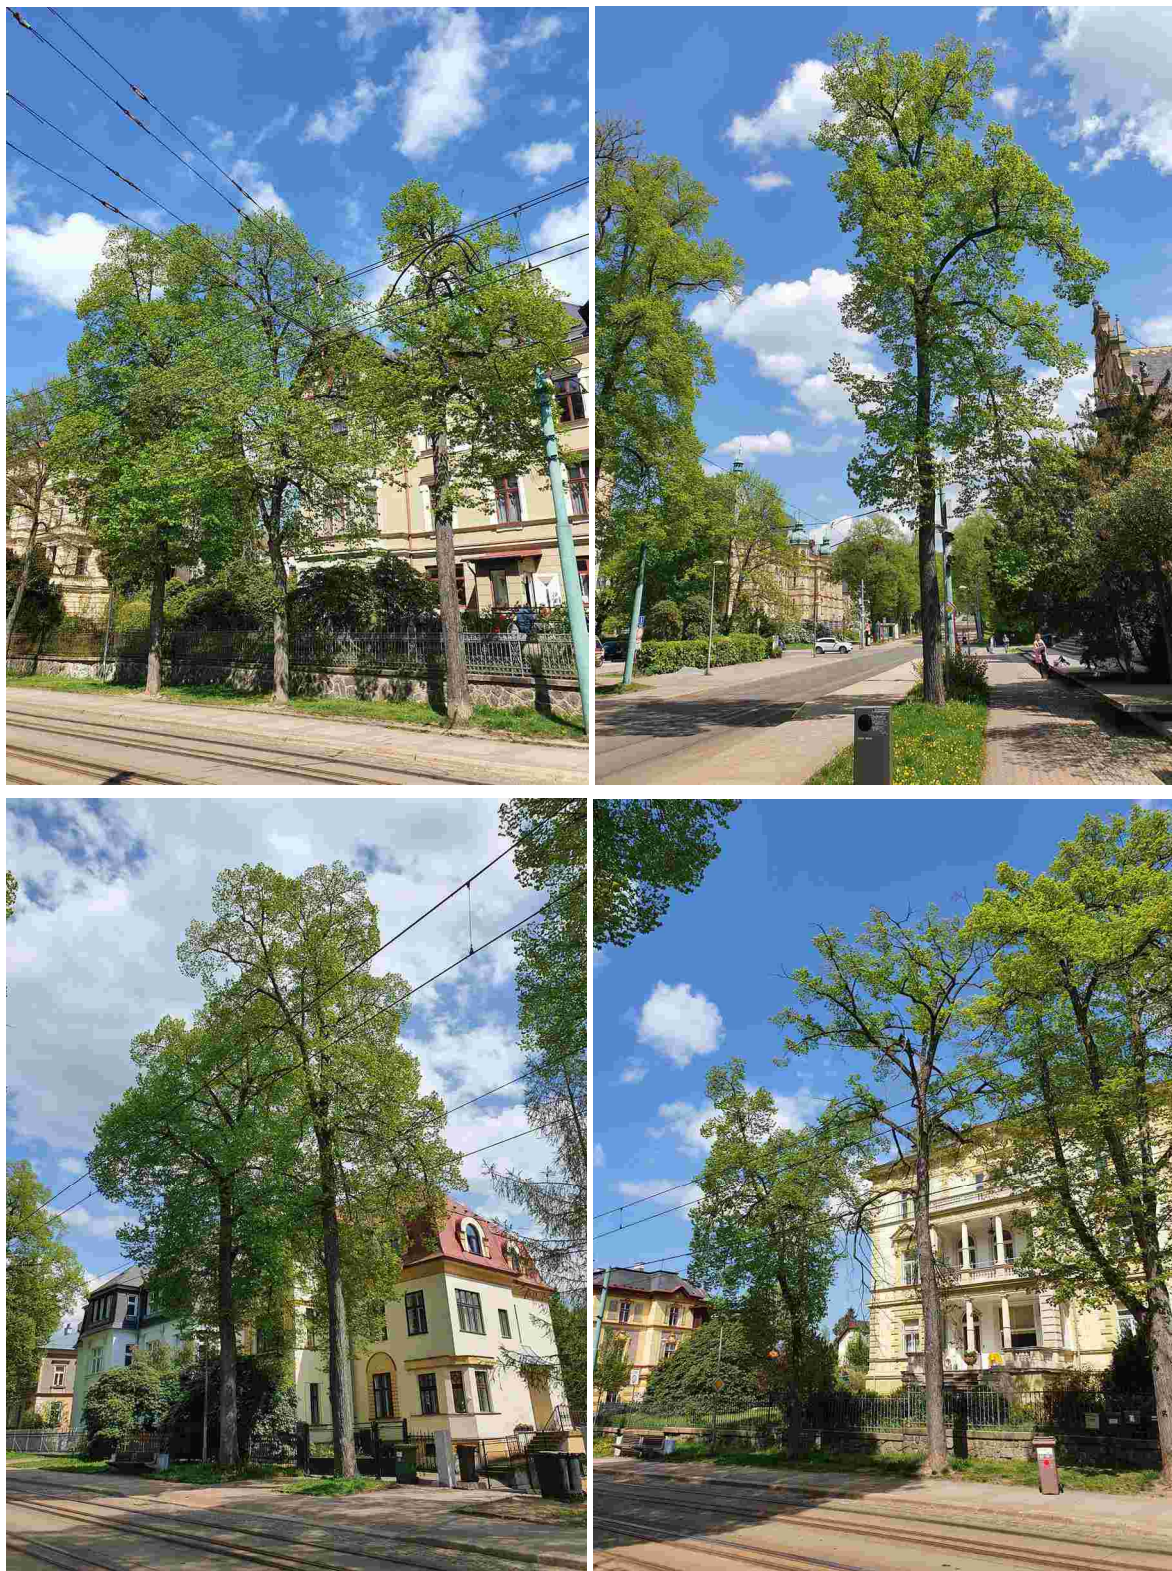
Příklad stromů navržených ke kácení – 1 až 3 na základě tahových zkoušek (na 1. obrázku strom vpravo), 4 na základě výrazného poklesu vitality

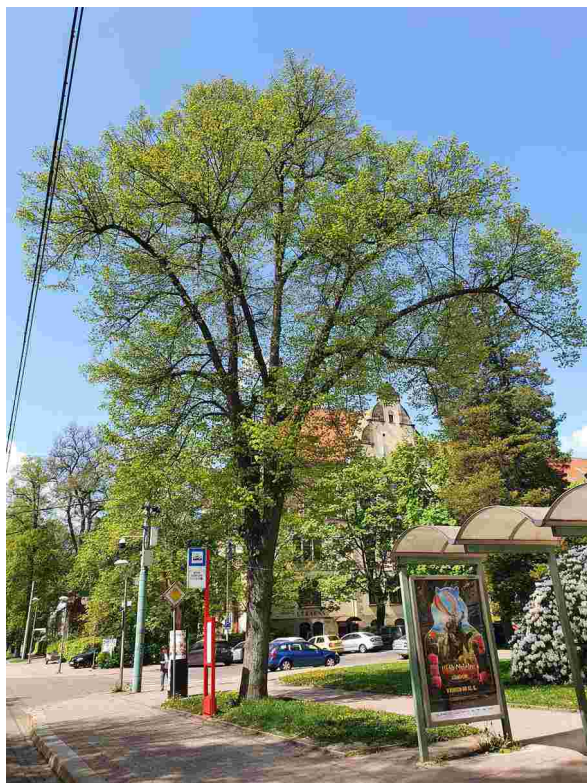
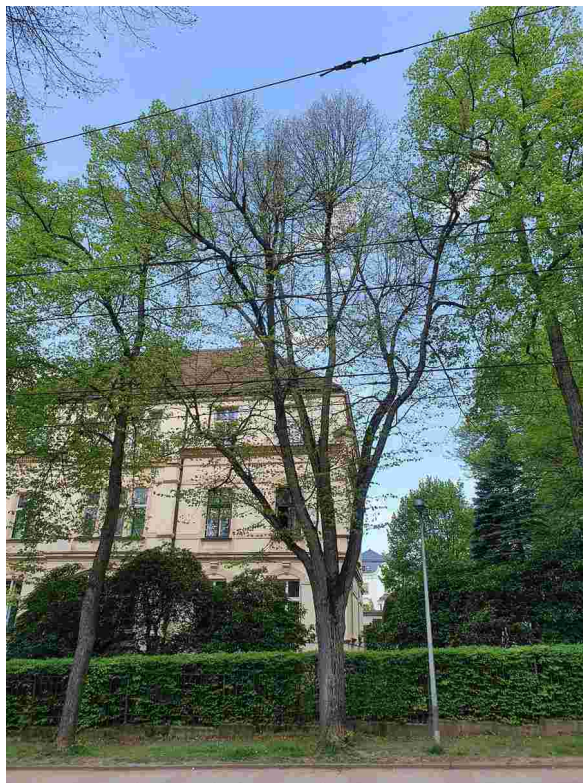
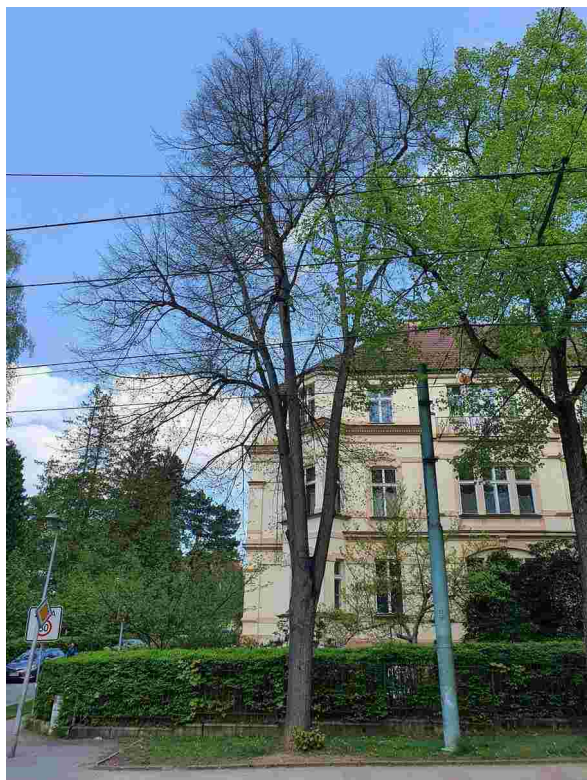
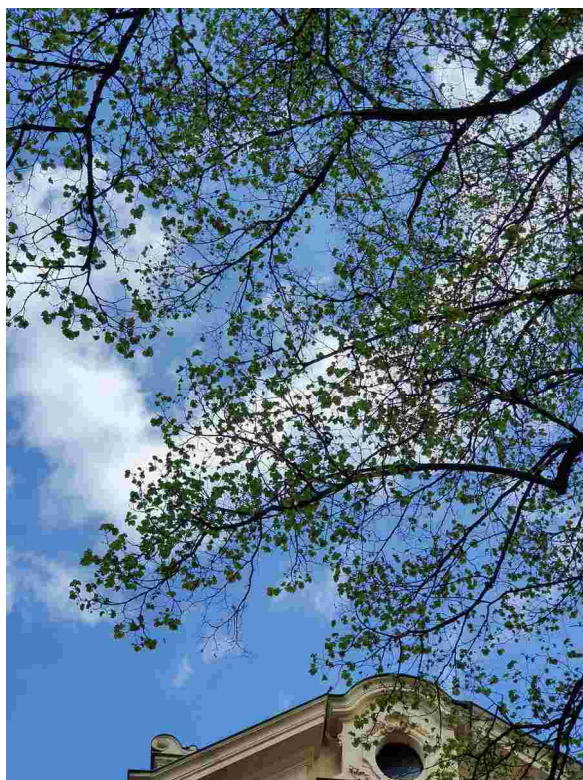
Lípy s výmladky po redukcích, mezernaté olistění po narašení u lip srdčitých

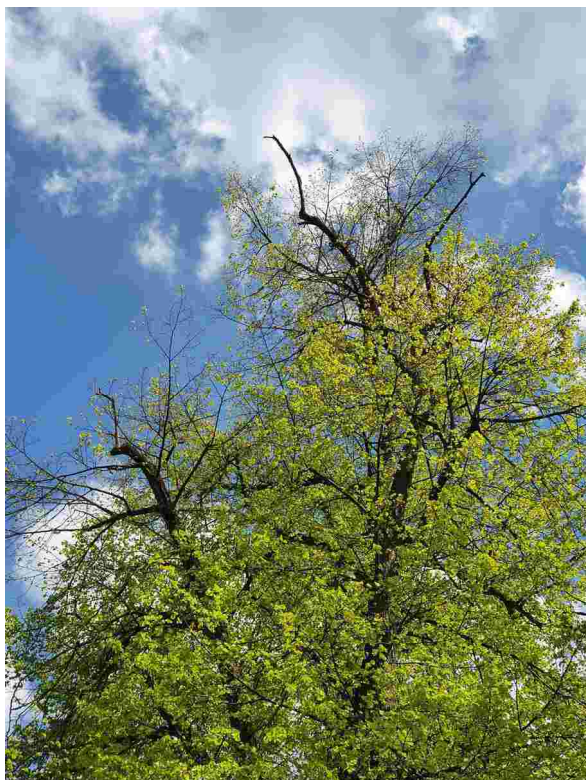
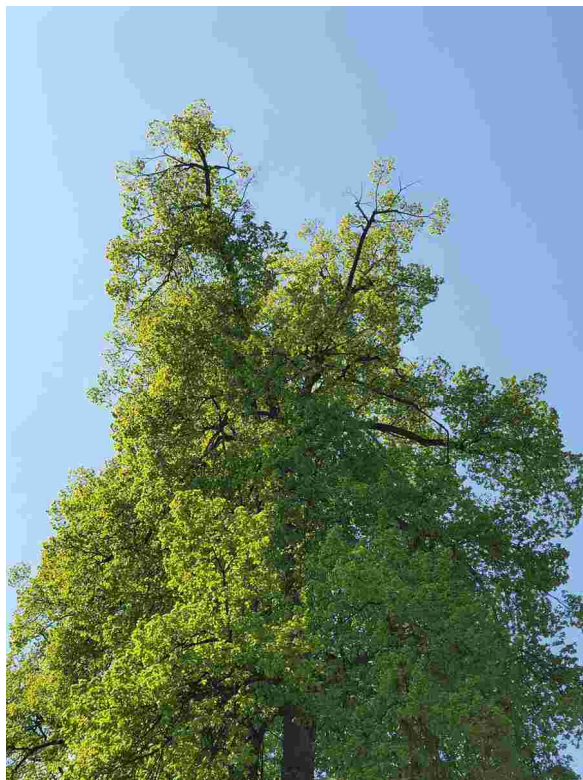
Stromy s ústupem koruny

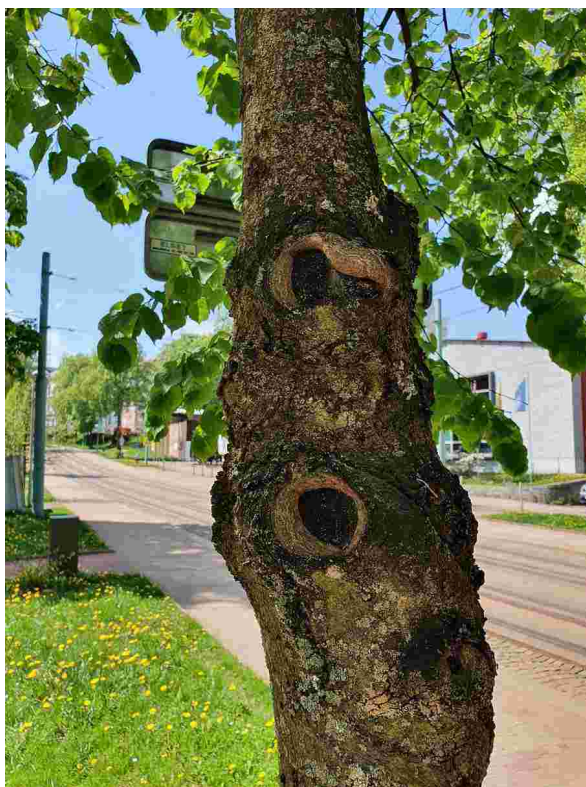
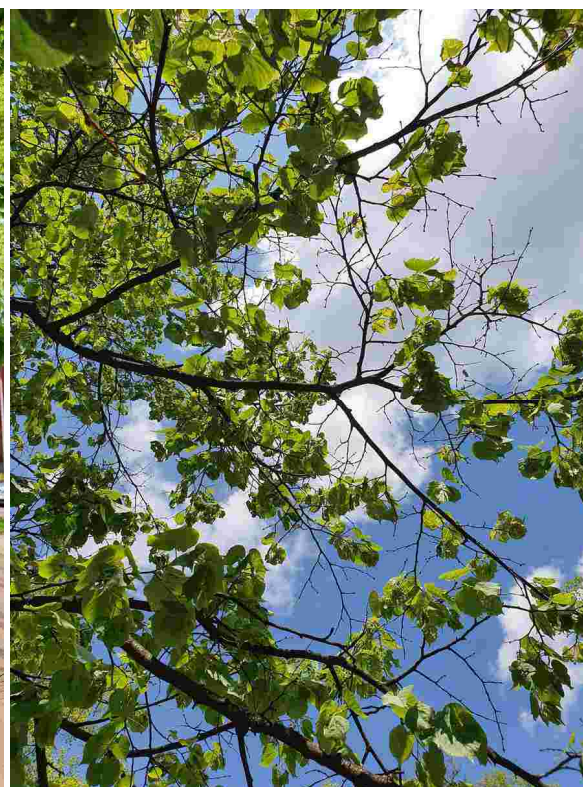
Poškození a mezernaté olistění u mladého stromku
