LB-049 ul.Plátenická-Svatoplukova

Liberec, Perštýn

HLAVNÍ PROHLÍDKA MOSTU

Datum HPM: **20.5.2021**

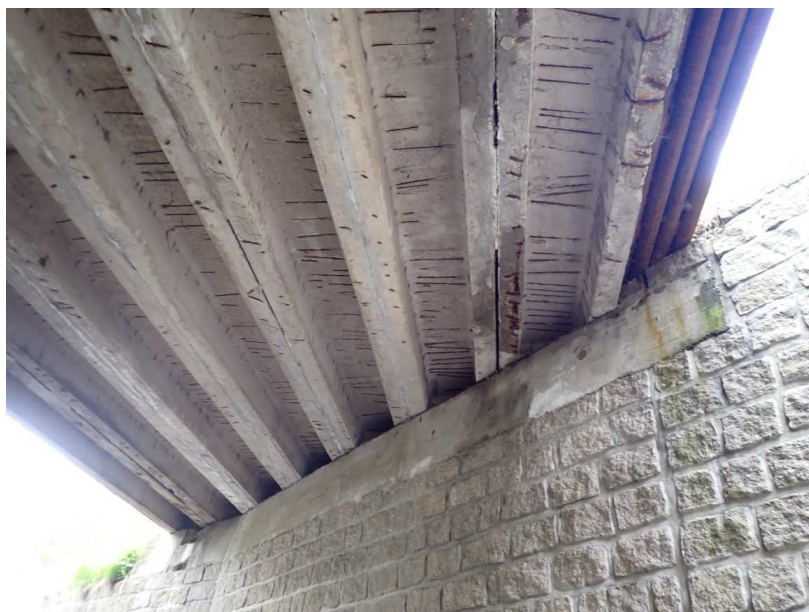
Podhled NK a pohled na levou opěru (1. OP)

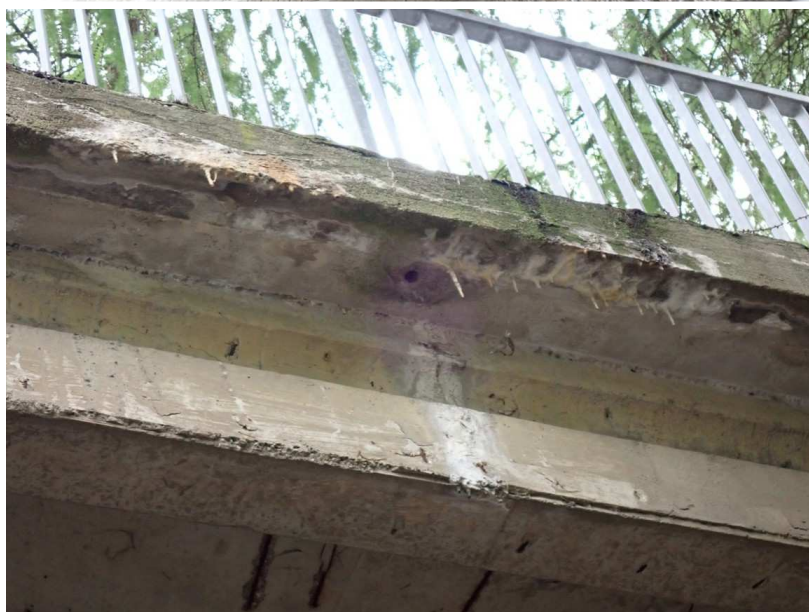
- v ose komunikace podélná otevřená trhlina, nad 1. opěrou začínající příčná trhlina, nad 2. opěrou otevřená příčná trhlina + síť trhlin
- v krajnici nečistoty a vyschlé kaluže u 1. chodníku
- izolace nefunkční v celé ploše, především pod římsami a chodníkem
- chodník s trhlinami a zanesen nečistotami, včetně zakořeněné vegetace u sloupků zábradlí, u 1. chodníku lokálně ponechány zcela zkorodované zbytky původních zábradelních sloupků
- v místě nášlapu ocel. úhelník v celé ploše bez PKO a u 2. římsy vlevo je přerezlá kotevní výztuž
- římsy s degradací betonu (především 2. římsa, kde došlo k odpadnutí celých kusů betonu), římsy s obnaženou korodující výztuží, s podélnými protékajícími trhlinami na svislé ploše, kde se tvoří i krápníky a vápenné výluhy, ve spáře mezi LA a svislou plochou římsy zakořeněná vegetace

Detail pohledu 1.římsy – silně zatéká (krápníky)

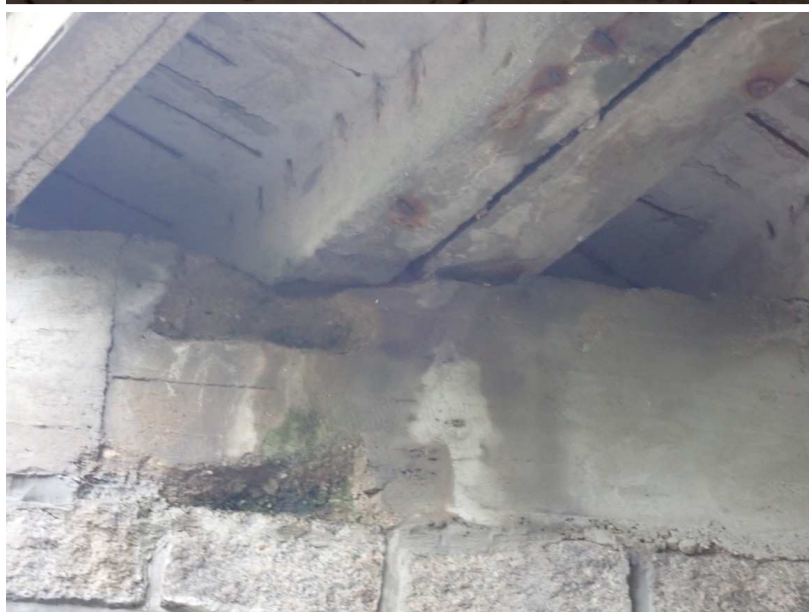
- silně zatéká na oba úložné prahy, tvoří se vápenné výluhy a dochází k degradaci betonu + lokálně ke korozi obnažené výztuže
- opěry lokálně pokresleny grafity

- do NK celoplošně zatéká, nejvíce spárami mezi 1. a 2. nosníkem na obou stranách, dochází k vápenným výluhům, k tvorbě krápníků, k degradaci a následnému vypadávání betonové výplně spár (mokré fleky na komunikaci pod mostem)
- v celé ploše NK obnažena korodující výztuž (malé krytí již od výrobce prefabrikátů)
- nad 2. opěrou v místě dilatace otevřená spára

Silné zatékání spárou mezi 1.a 2. nosníkem na 1. opěru vlevo a následně degradace betonu úložného prahu

2. Utěsnit otevřené spáry ve vozovce a tím částečně, do doby rekonstrukce, omezit zatékání na úložné prahy.

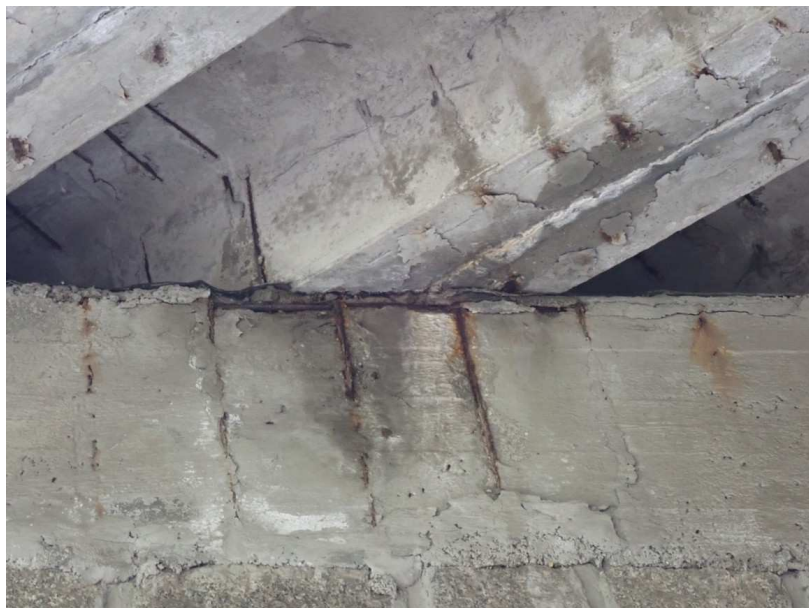
Obnažené korodující třmínky
úložného prahu vpravo – pod 3.
nosníkem od konce NK

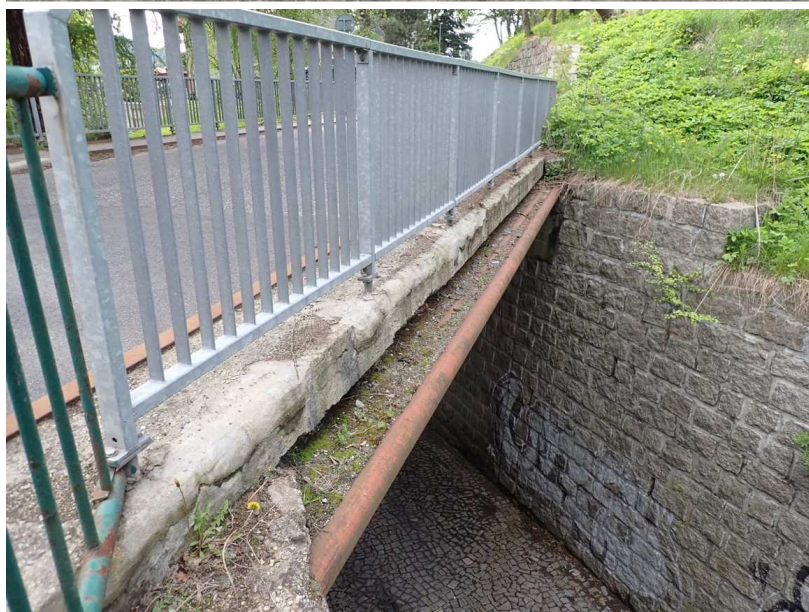
- chráničky u 2. římsy napadeny korozí a opatřeny vrstvou nečistot

Pohled na 2. římsu a chráničky
po kryté nečistotami

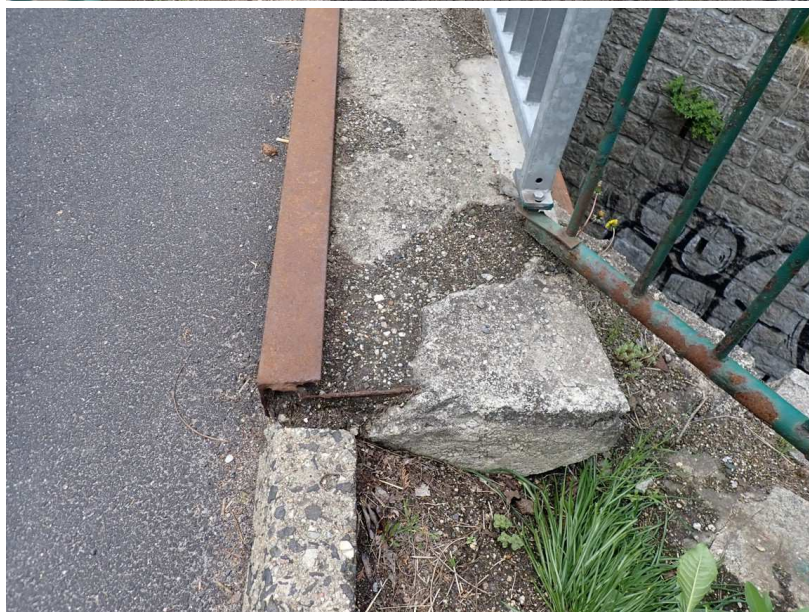
Degradace betonu 2. římsy +
koroze ochranného ocel.
úhelníku + koroze zábradlí na 2.
křídle vpravo

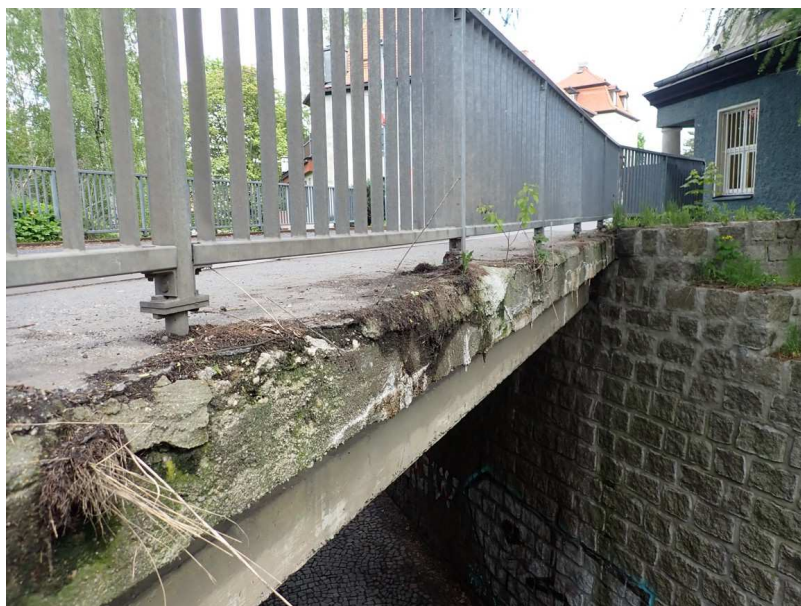
Pohled na 1. římsu – stopy po zatékání – protékající trhliny + vápenné výluhy + krápníky + počínající degradace betonu a sanace

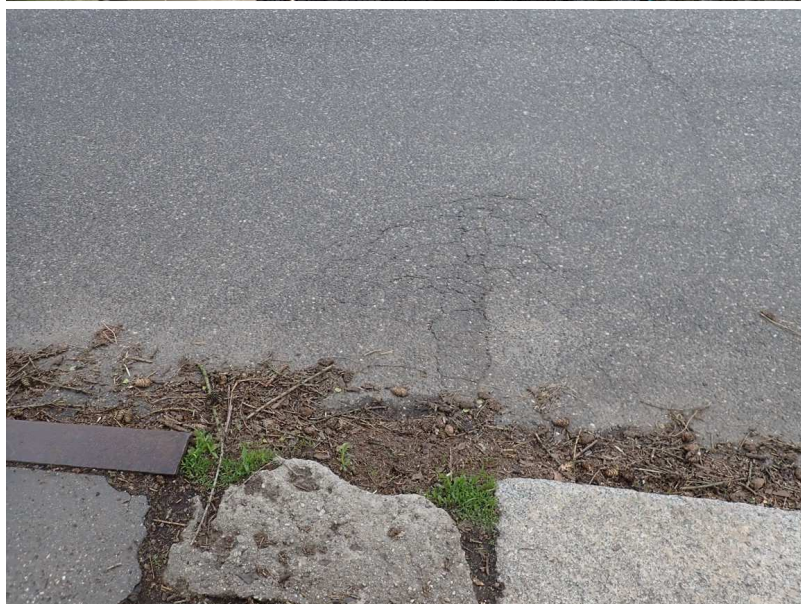
Síť trhlin v živičném krytu vozovky na konci 1. římsy vpravo

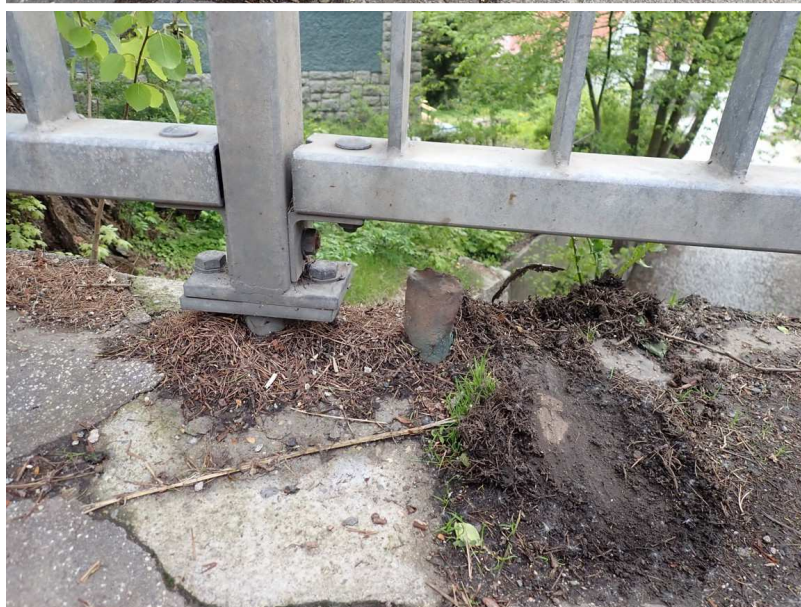
Nečistoty na 1. římse + zbytek zábradelního sloupku ponechaný v 1. římse
