# **LB-174 ul. Žákovská přes Ostašovský potok**

Liberec , Ostašov

## **HLAVNÍ PROHLÍDKA MOSTU**

Datum HPM: **09.11.2022**

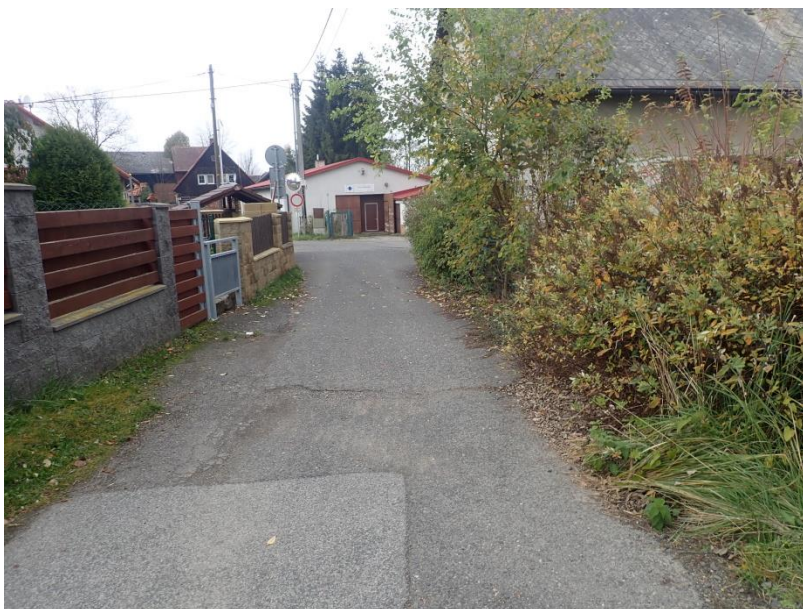
Celkový pohled na most  
z pravobřežního předpolí

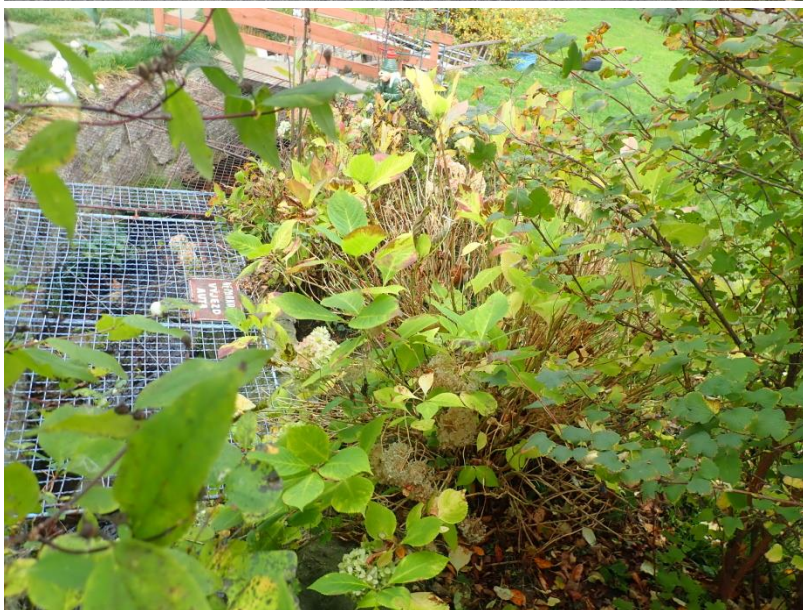
Pohled na výtok, na výtoku  
soukromá zahrada bez volného  
přístupu)

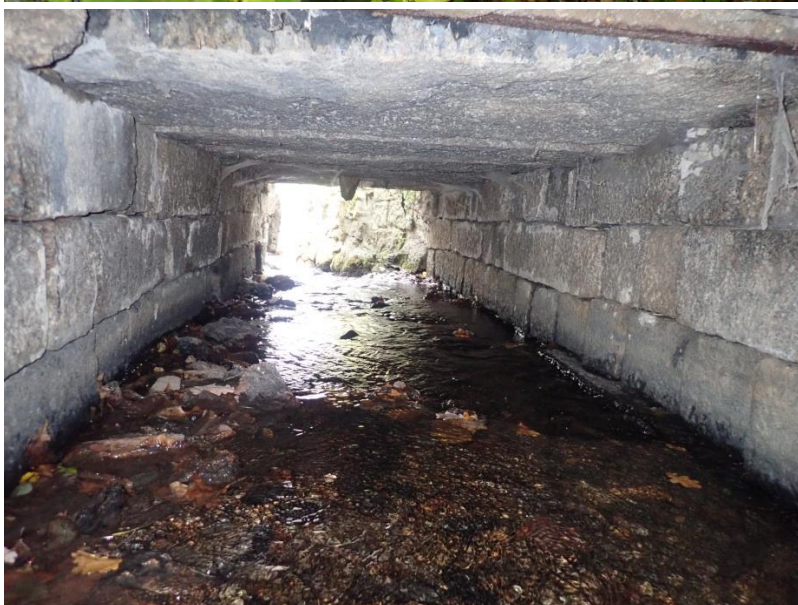
- v podhledu kamenných překladů stopy po zatékání bez viditelných výluhů, kameny výplně spár jsou na výtoku vysunuty
- ocelové nosníky v místě rozšíření na vtoku silně korodují
- zatéká spárou mezi prefabrikovanými panely
- výtokový bok nosné konstrukce porostlý vegetací, nepřístupný
- uložení bez viditelných závad

Podhled nosné konstrukce  
v původní části

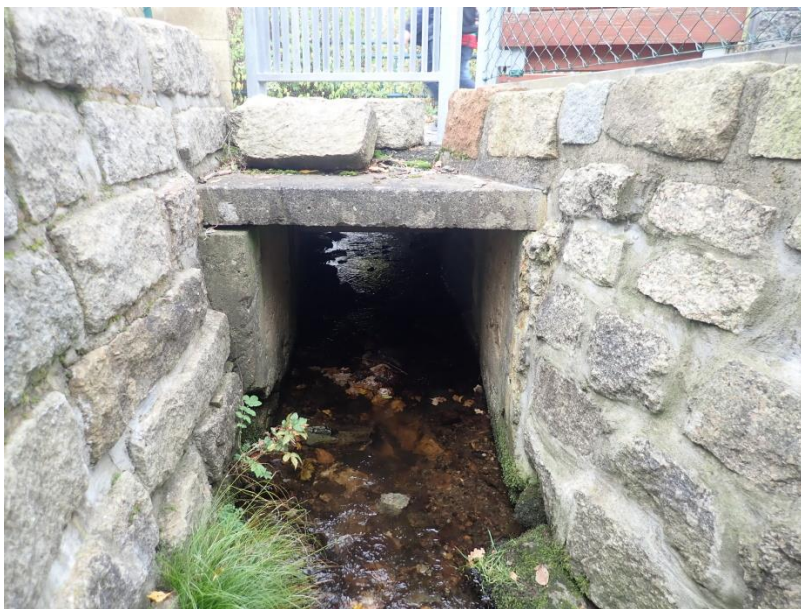
Pohled na vtok

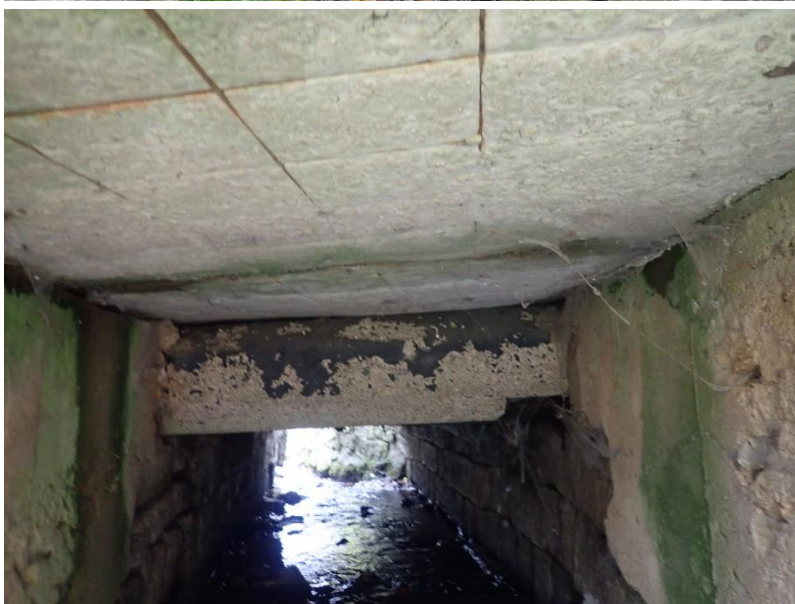
Stavební stav 5 nosné konstrukce byl stanoven s ohledem na stav konstrukce na vtoku (ocelové nosníky).

Podhled rozšíření na vtoku

4. Zjistit míru koroze ocelových nosníků v podhledu nosné konstrukce na výtoku a opatřit je případně kvalitní PKO (nebo tuto část konstrukce vyměnit za novou).

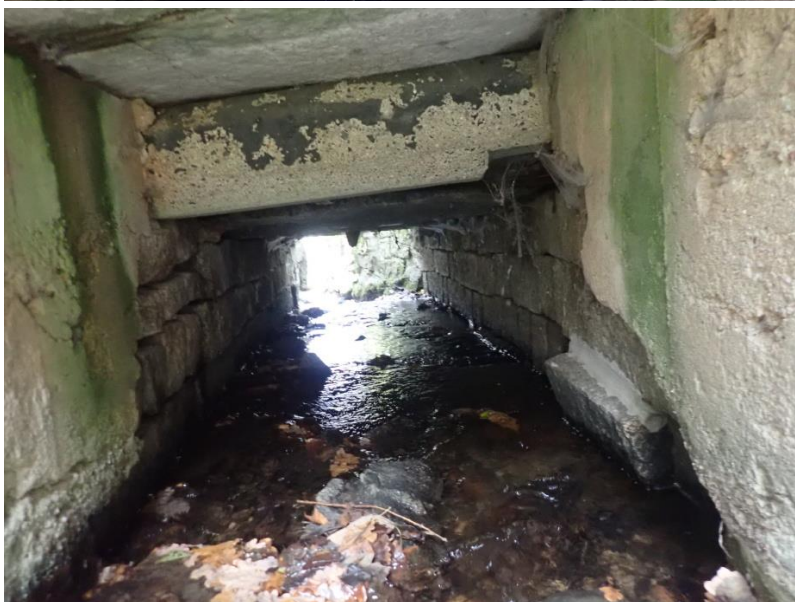
Pohled do mostního otvoru na vtoku

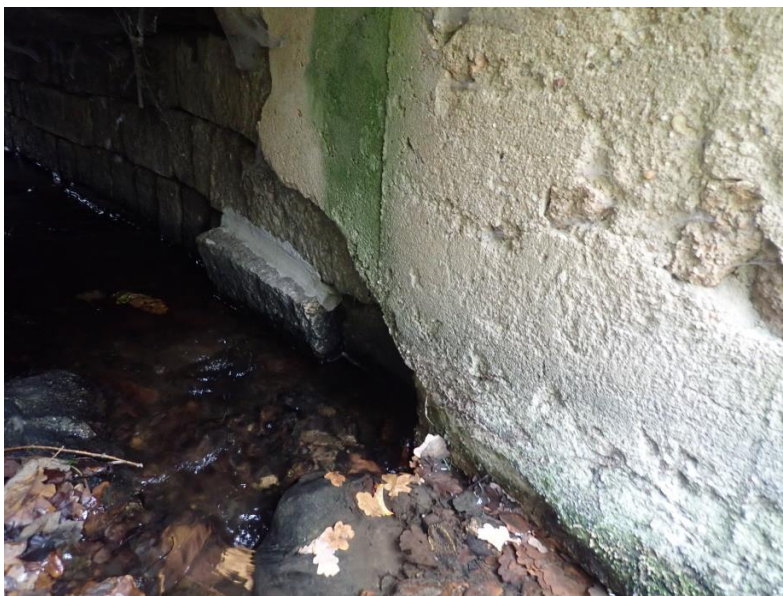
- zdivo obou opěr zcela bez spárování, mimo vysunutého kvádru v pravobřežní opěře na vtoku
- na vtoku je u pravobřežní opěry v původní části vysunutý kamenný kvádr z líce opěry cca 10cm, který je z vrchní části zaspárován
- na výtoku je krajní kamenný kvádr u pravobřežní opěry podemletý
- na monolitickou část opěr na vtoku zatéká, beton této části opěr je nekvalitní, na povrchu zelené řasy, v úrovni vodoteče vymletým do hloubky až 30cm
- mezi betonovou a kamennou částí opěr otevřená pracovní spára

Pravobřežní opěra na vtoku –  
vysunutý kvádr

2. Případně most opravit. Přespárovat zdivo opěr, na výtoku i výtoku opravit části, kde jsou kamenné kvádry již uvolněny ze zdiva. Beton opěr v rozšíření sanovat a reprofilovat v místech kaveren.

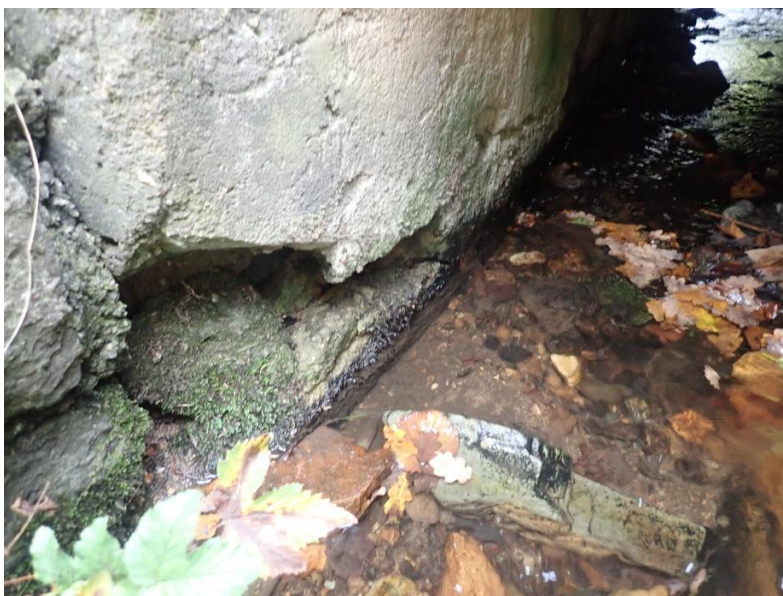
Levobřežní opěra na vtoku –  
kaverna v monolitickém betonu

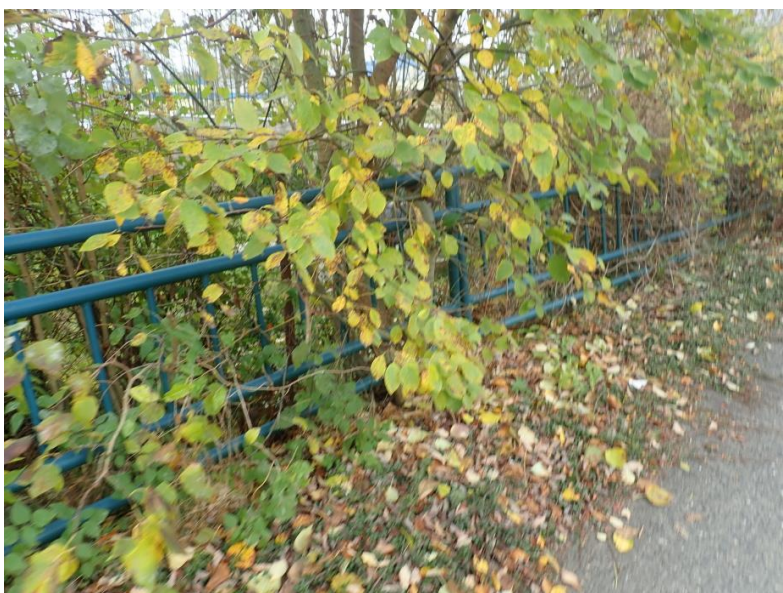
- odvodnění povrchu komunikace není, vzhledem k jeho velikosti, na mostě řešeno
- zábradlí na výtoku koroduje, má nedostatečnou výšku, je vykloněné a zcela zarostlé vegetací, která ho podpirá
- chybí tabulky s evidenčním číslem mostu

**Použitelnost:** 3 - použitelný s výhradou (záchytný systém na výtoku havarijní)

Záchytný systém na výtoku

3. Opravit (osadit nové) zábradlí na výtoku. Odstranit vegetaci z konstrukce mostu s použitím chemických látek.
