# Pasport mostu LB – 045 tř. Svobody

technická pomoc - TP

12.2.2023

**9.2.2023**

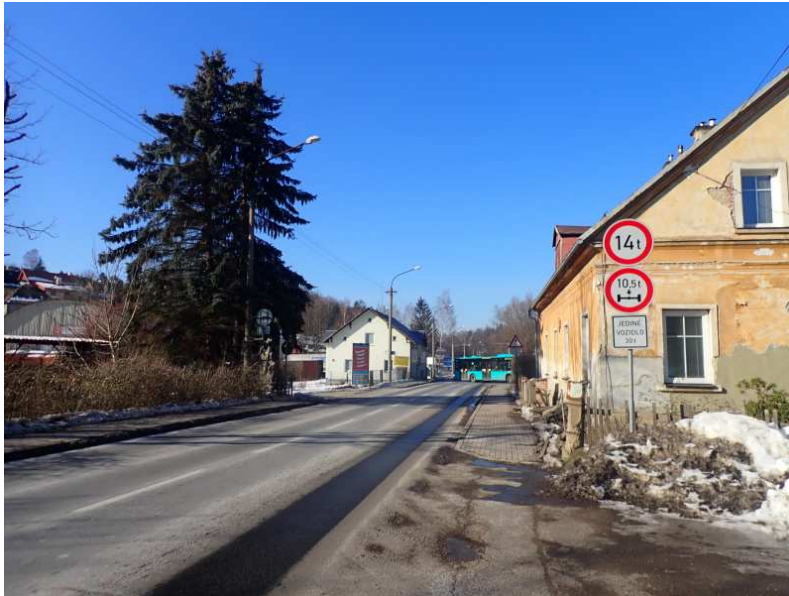
Celkový pohled na propustek z levobřežního předpolí

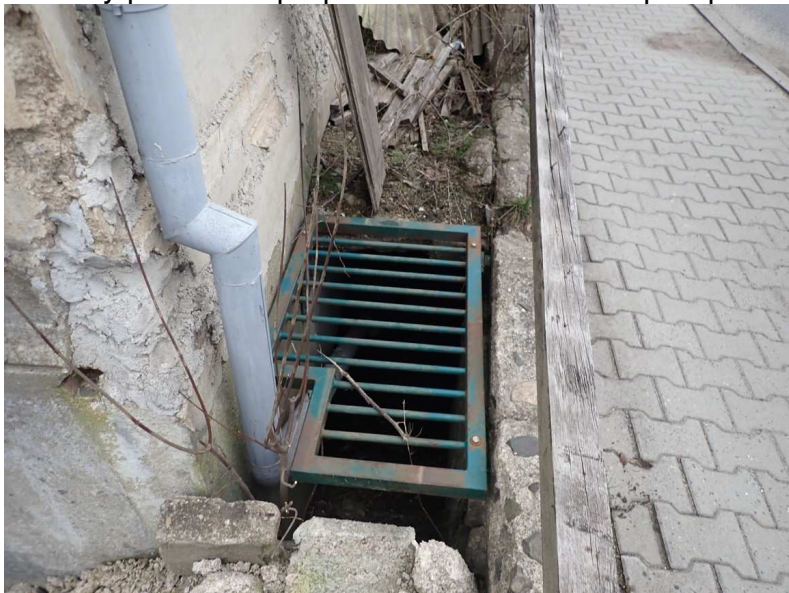
Pohled na vtok

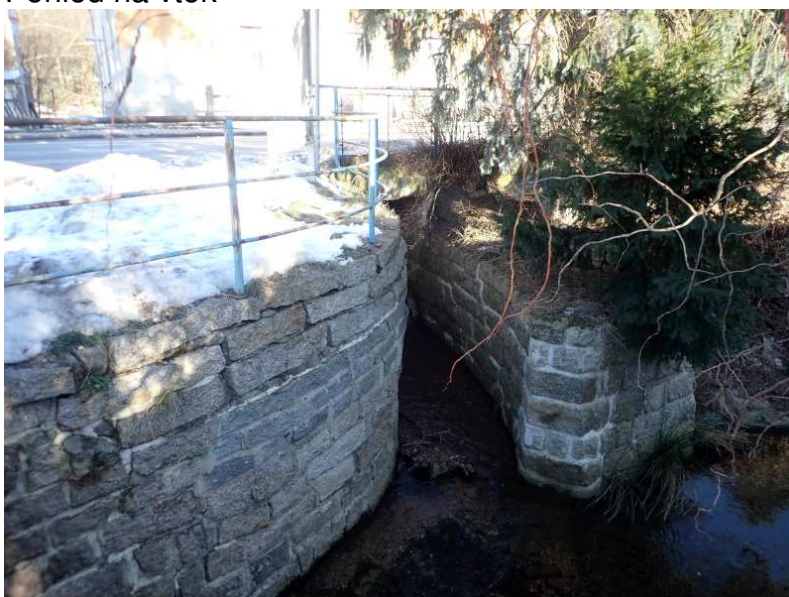
Pohled na výtok

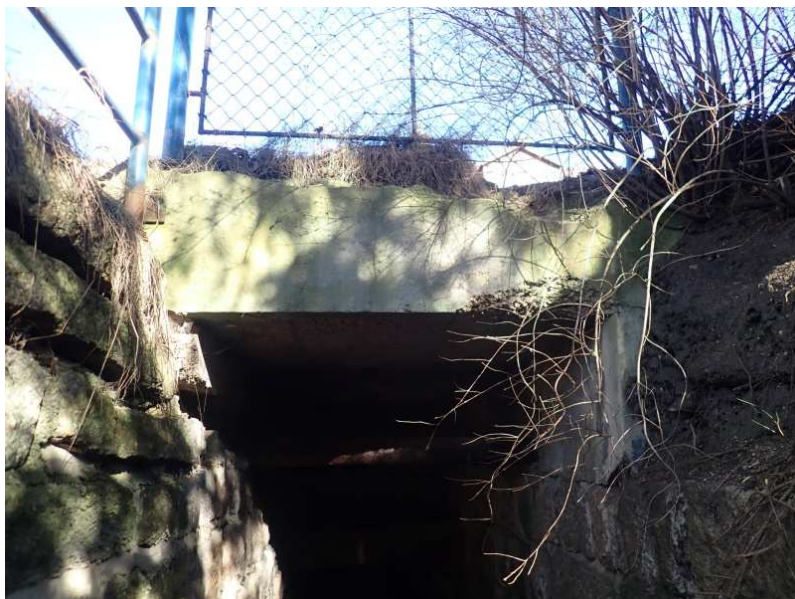
- v pohledu v betonové rozšířené části NK na vtoku dochází k degradaci betonu
- v pohledu v betonové rozšířené části NK na výtoku podélná, lehce protékající trhlina o tl. 2 mm, stopy po rzi, drobná kaverna cca uprostřed rozpětí a na boku NK na výtoku silná degradace betonu
- na výtoku trhlina v kamenném překladu
- v pohledu kamenné části NK ponechané prkno (pod prknem pravděpodobně kamenný překlad nahrazen betonem – přechod IS)

Pohled na bok NK na výtoku, resp. římsu, s degradací betonu

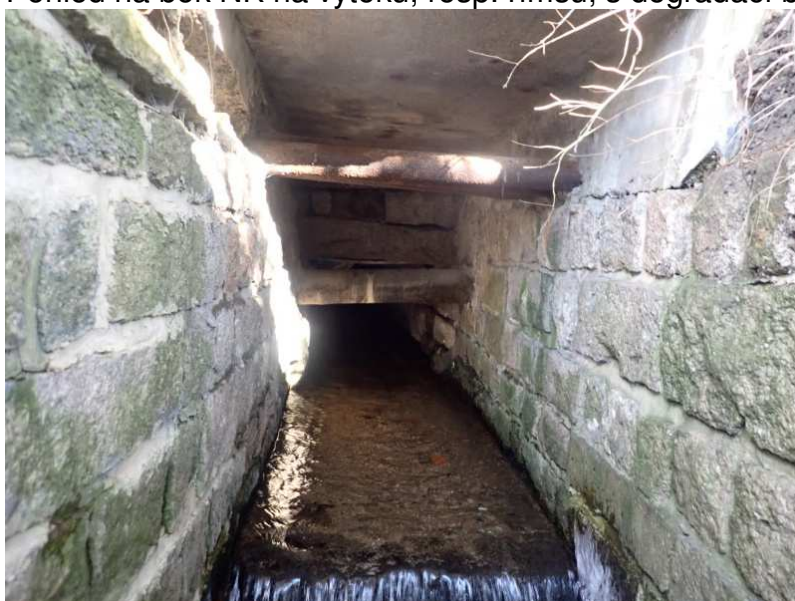
Pohled na výtok, včetně výtokové kamenné čelo a chráničky pod rozšířením propustku

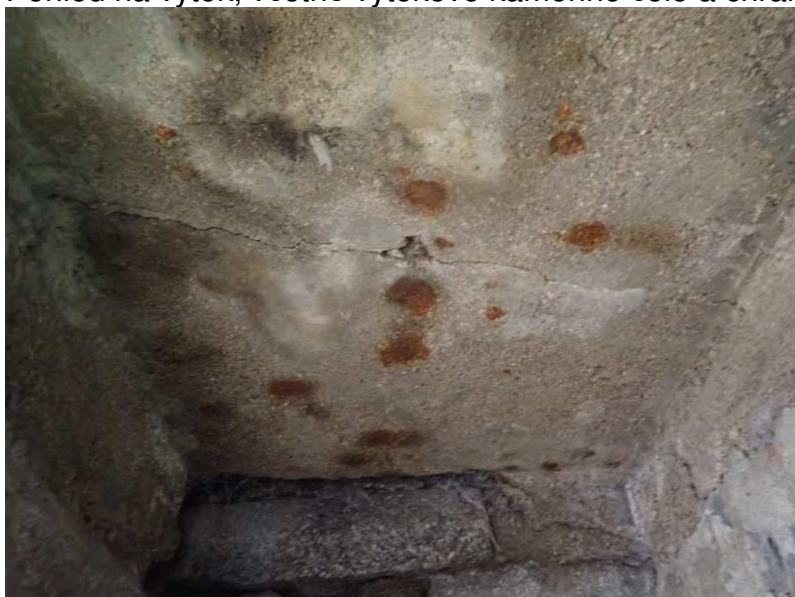
Podhled NK na výtoku s podélnou trhlinou

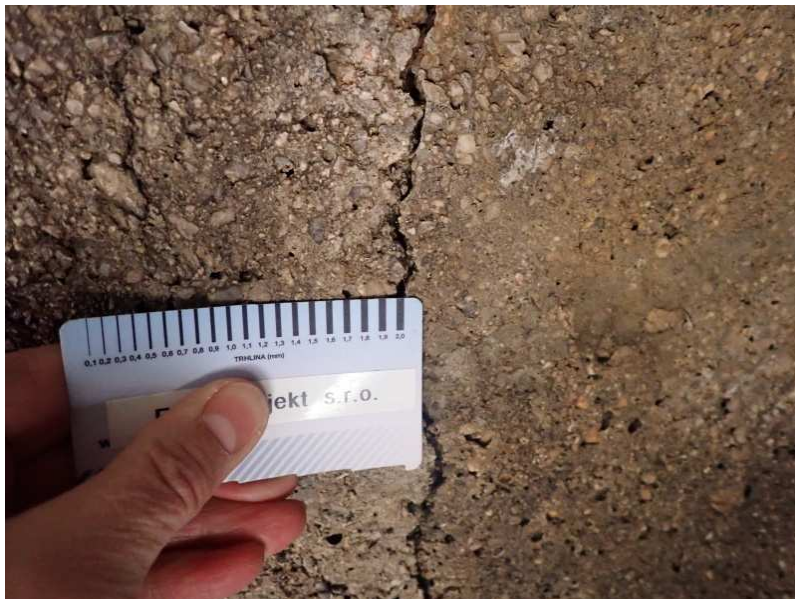
Detail trhliny v pohledu NK v rozšíření na výtoku o tl. 2 mm

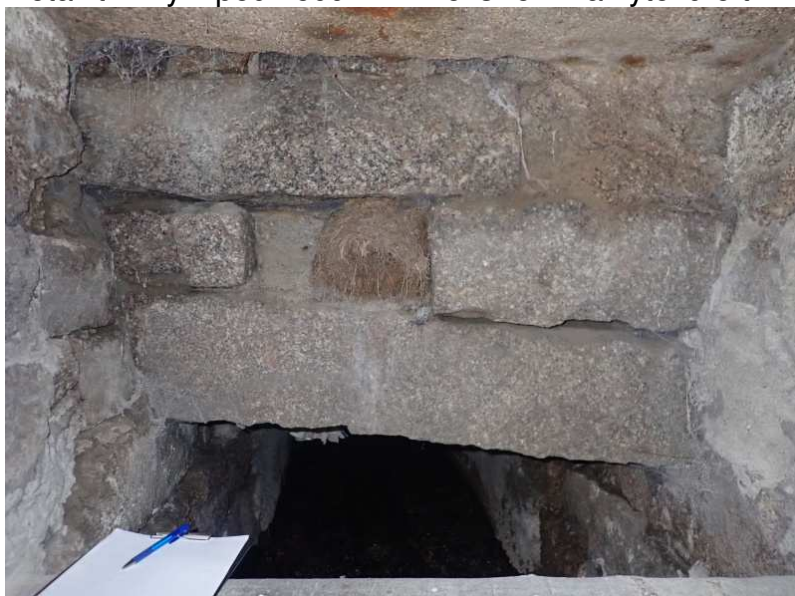
Pohled na výtokovou čelní zeď na rozhraní původní a rozšířené části propustku

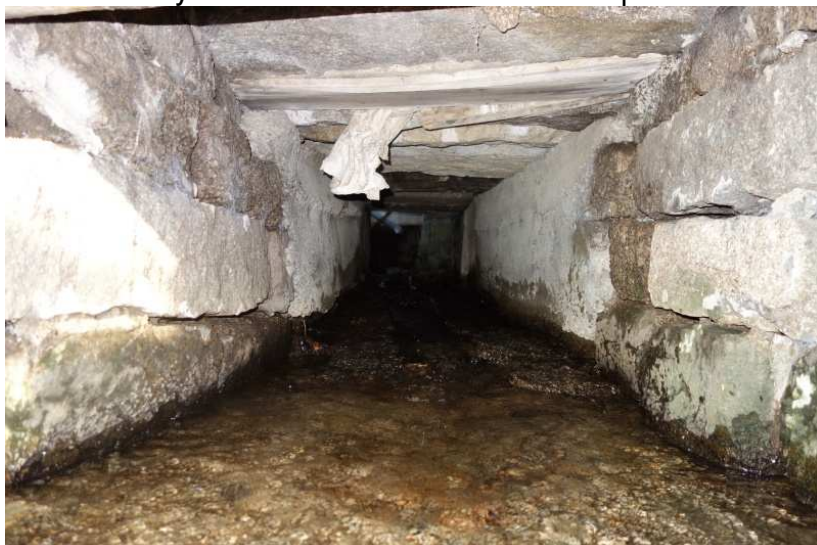
- kamenné opěry s trhlinami ve spárování, lokálně spárování zcela chybí
- kamenné opěry s torkretovou omítkou v úrovni toku podemleté a s kavernami do hloubky až 15 cm
- silná degradace betonu úložných prahů na výtoku (především na pravobřežní opěře)
- opěra na vtoku vlevo pod rozšířením konstrukce byla opravena – přezděna, resp. dozděna
- pravobřežní opěra na vtoku po opravě spárování, lehce vyboulená a se svislou trhlinou ve spárování o délce cca 21 cm
- výtoková křídla s trhlinami ve spárování, lokálně se zakořeněnou vegetací, konec křídla vlevo rozvolněn a křídlo vpravo v horní části s vodorovnou trhlinou a lehce vykloněno
- čelní zeď na výtoku lehce rozvolněna, bez spárování, kamenný blok vlevo vysunut před líc čelní zdi cca o 7 cm a chybí zde jeden kamenný blok (v tomto místě hnízdo)

Pohled NK pod MK, včetně poškozeného spárování kamenných opěr

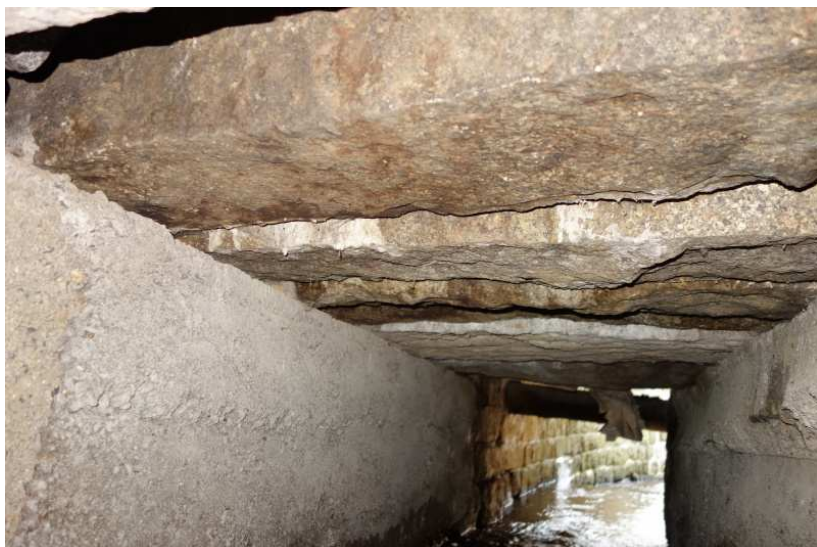
Podhled NK (kamenné překlady) ve směru toku pod MK

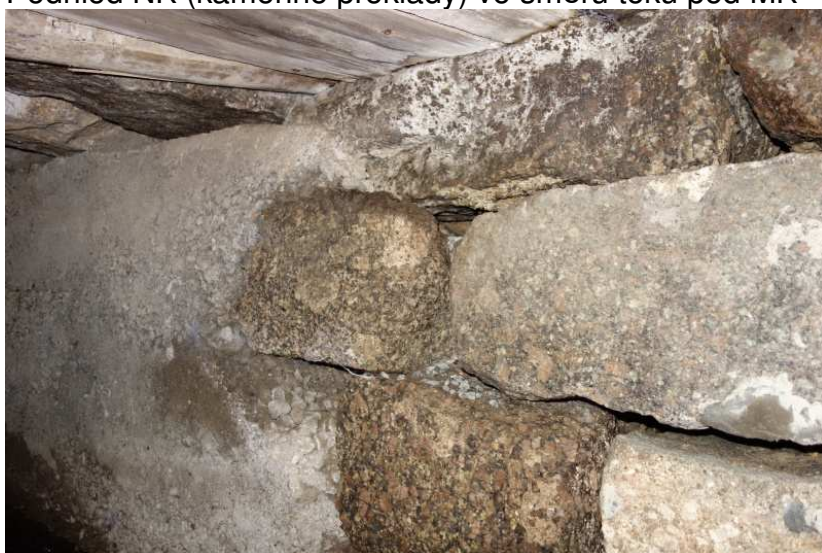
Rozvolněné zdivo levobřežní opěry na výtoku

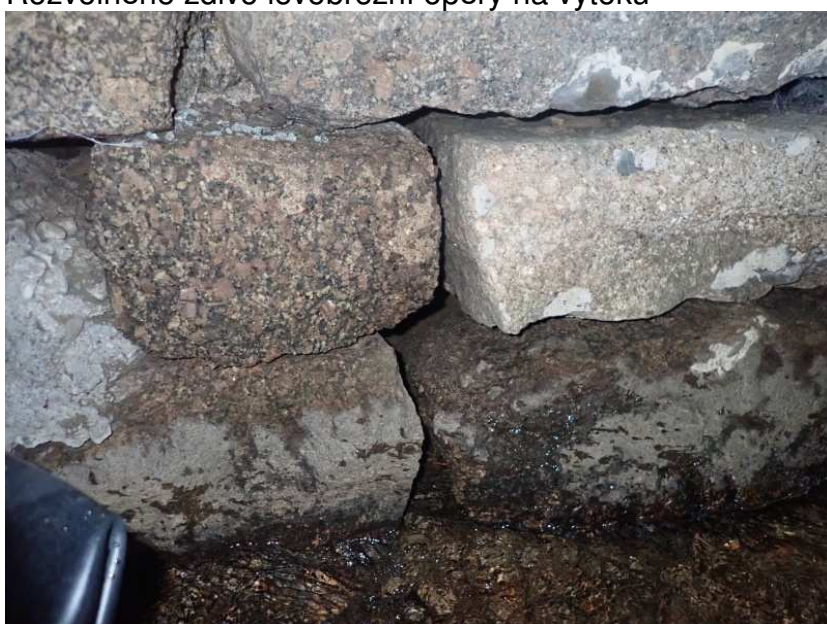
Rozvolněné zdivo na výtoku levobřežní opěry – kaverna do hl. 50 cm

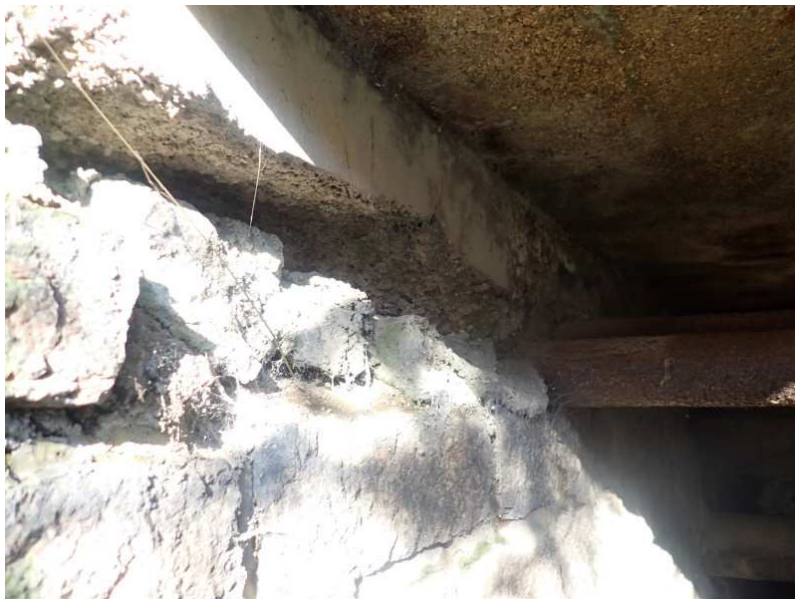
Silná degradace betonu v koruně pravobřežní opěry na výtoku

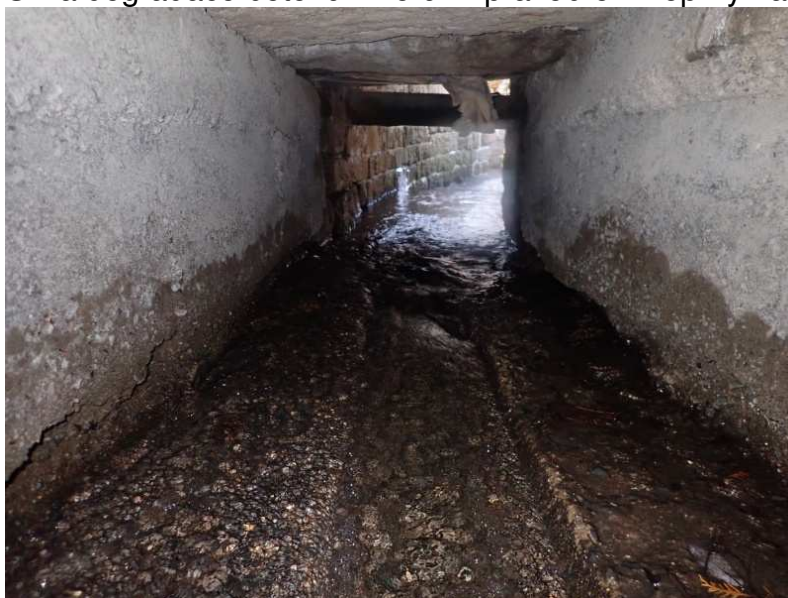
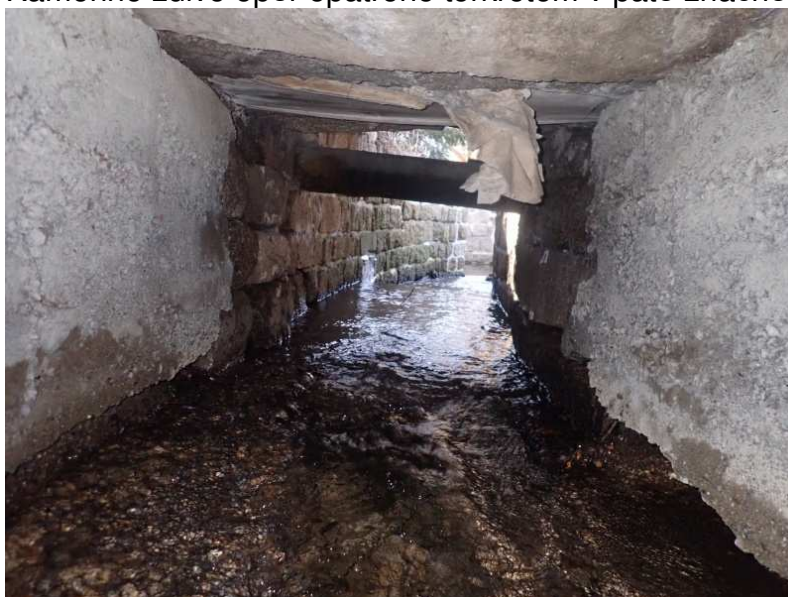
Kamenné zdivo opěr opatřené torkretem v patě značně podemleté

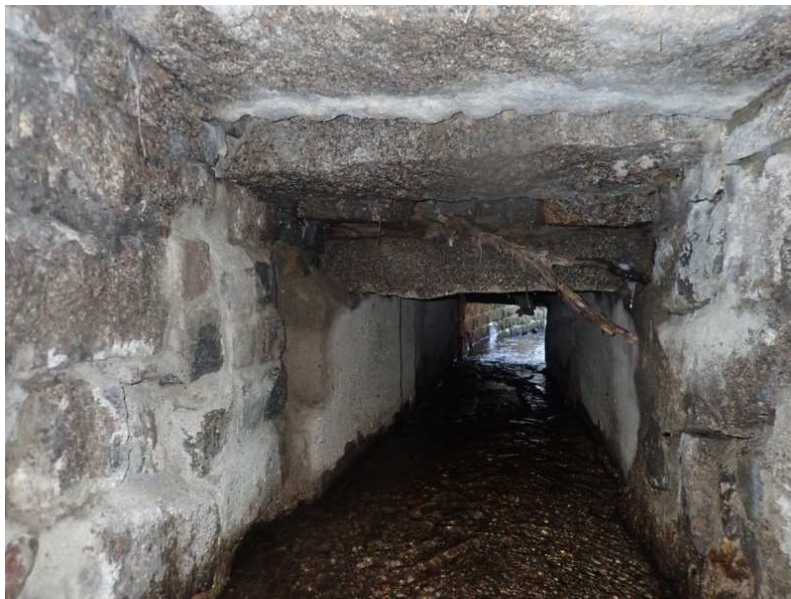
Podhled NK na vtoku

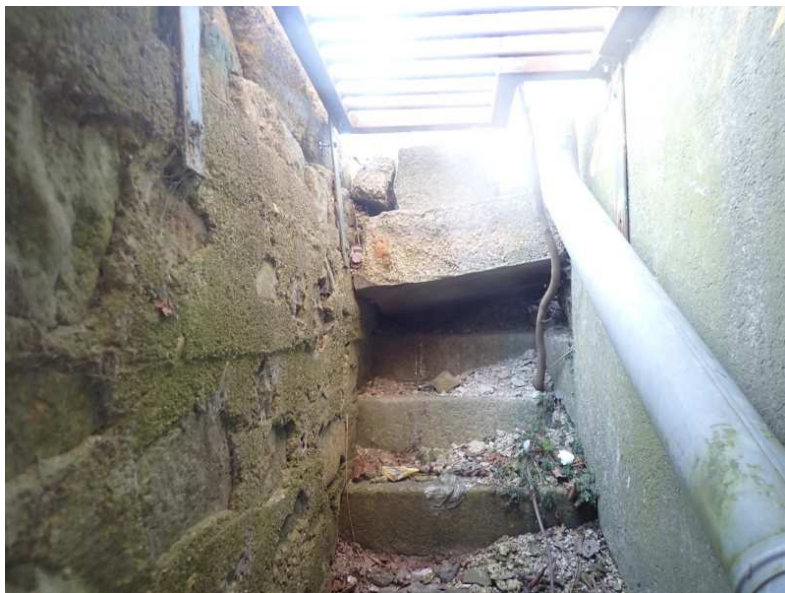
Nefunkční schodiště na vtoku vpravo

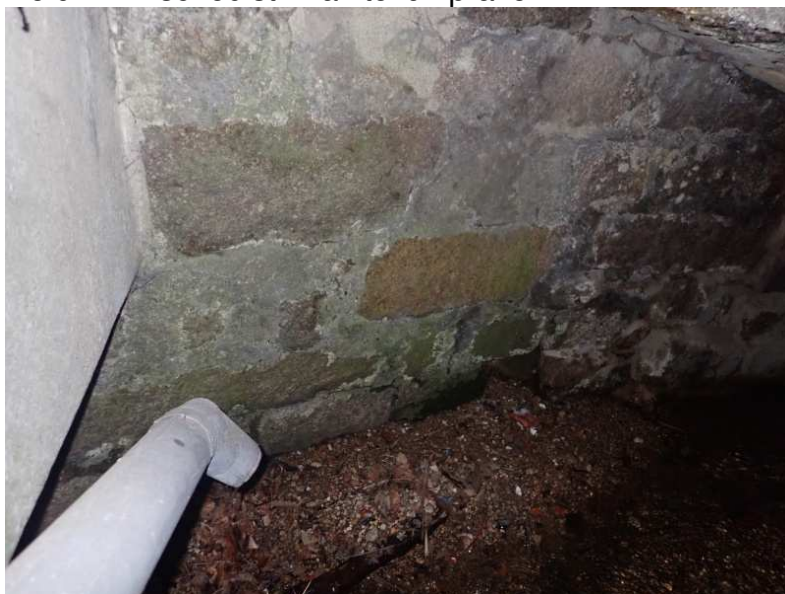
Pohled na vtok – prostor mezi domem (+ svod) a propustkem

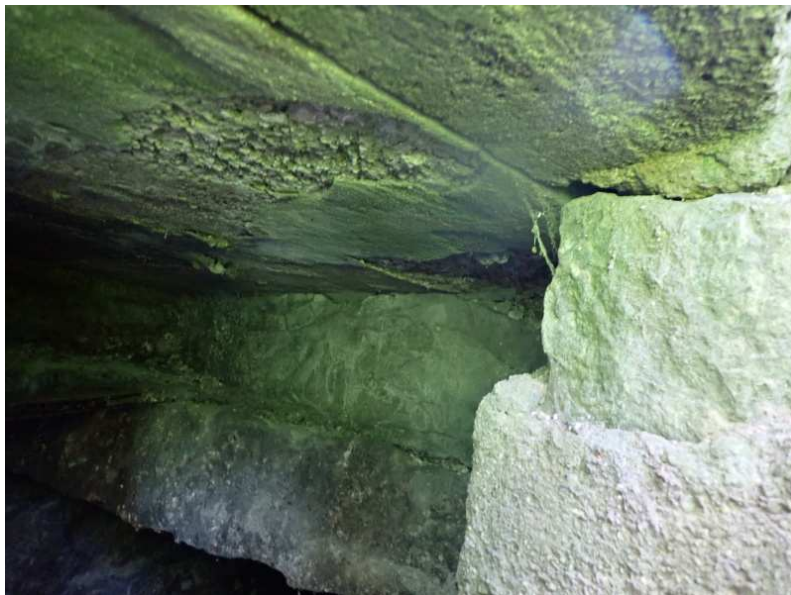
NK v místě rozšíření na vtoku + degradace betonu

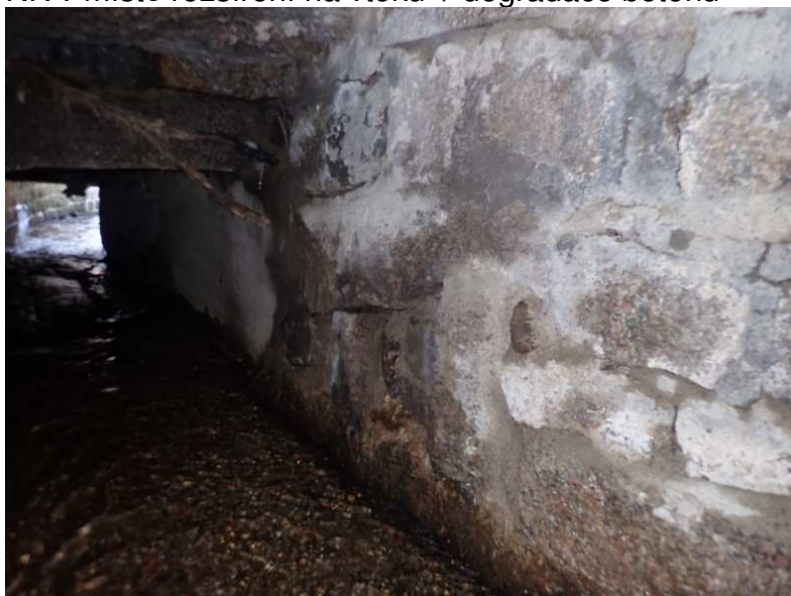
Opěra na vtoku vpravo–zdivo po opravě, lehce vyboulené a s lok. trhlinami ve spárování

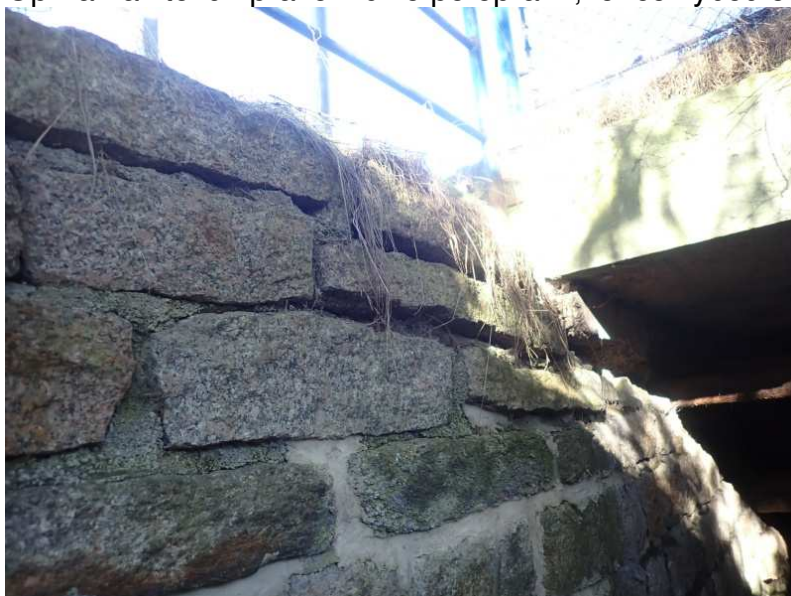
Chybějící spárování v koruně výtokového křídla vpravo

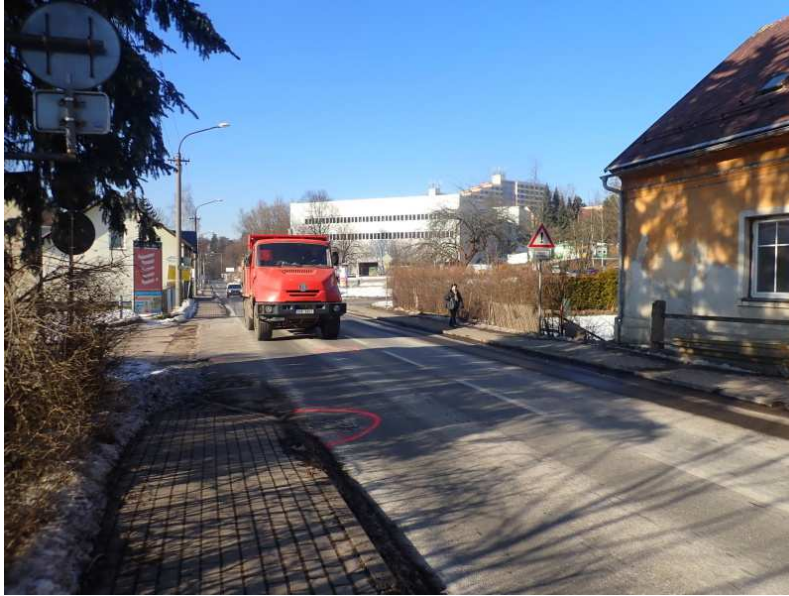
Označené poruchy na vozovce

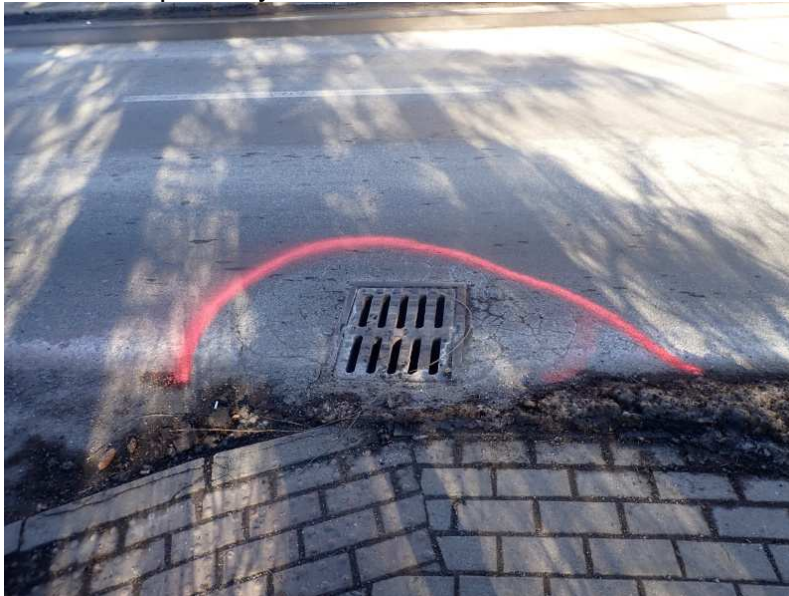
Síť trhlin v blízkosti uliční vpusti na výtoku vlevo

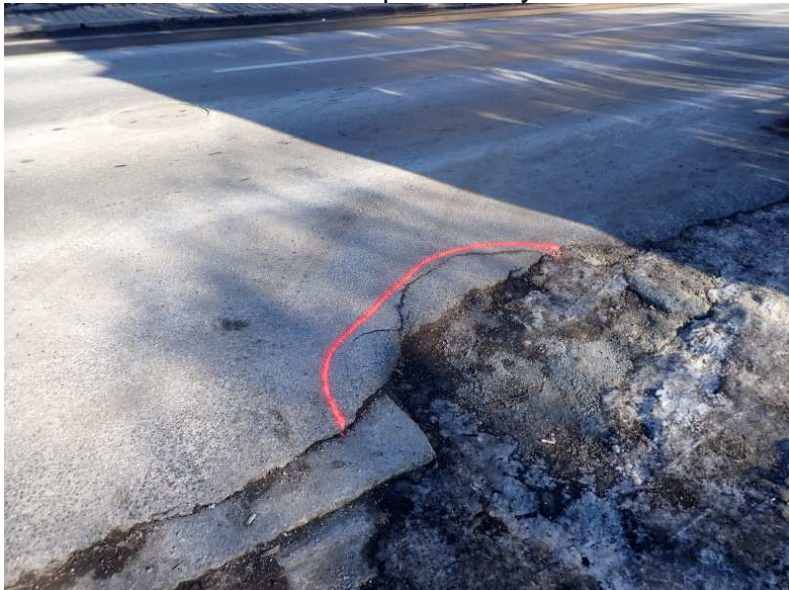
Poškozená krajnice na výtoku vpravo, v místě odbočky do areálu stavební firmy

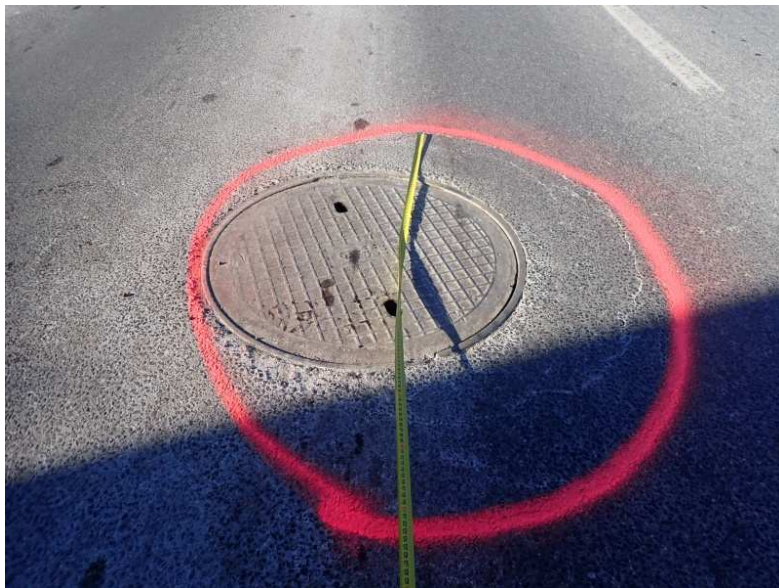
Síť trhlin v blízkosti ocel. poklopu na pravobřežním předpolí

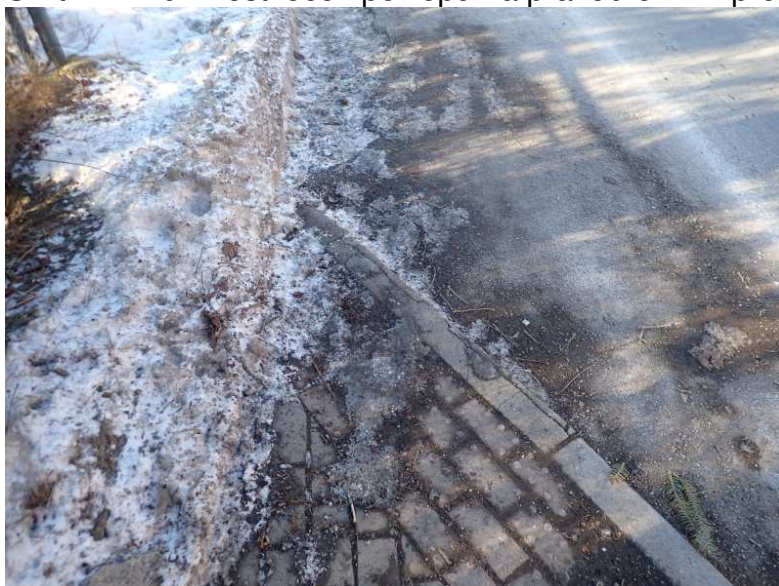
Poškozený betonový obrubník na výtoku – podélné trhliny

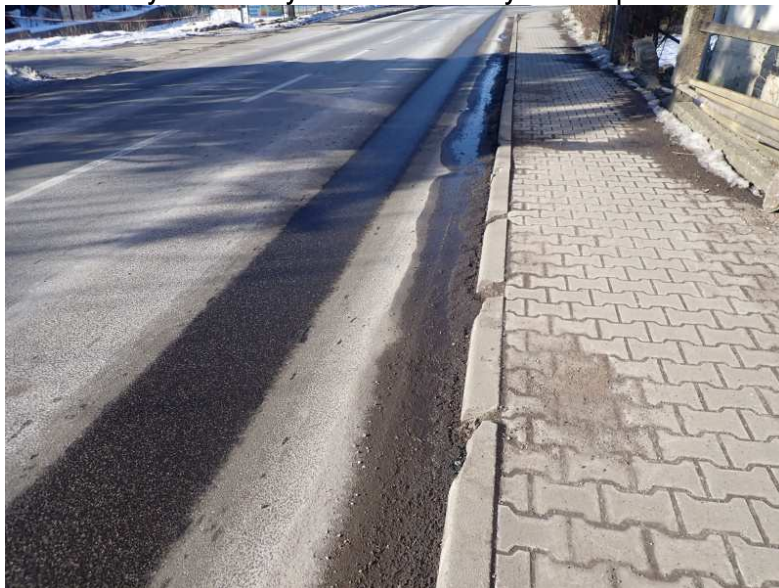
Poškozený betonový obrubník podél vtok. chodníku – degradace betonu a lokálně beton zcela chybí
