HLAVNÍ INŽENÝR PROJEKTU : ING. JIŘÍ ŠKLÍBA	ARCHITEKT PROJEKTU : —	VYPRACOVAL : ING. JIŘÍ ŠKLÍBA	Ing. Jiří Šklíba autorizovaný projektant dopravních staveb Nová Pasířská 33, 466 01 Jablonec n. N. tel. : 776 058 380 mail : skliba@jiriskliba.cz	
NÁZEV AKCE: POVODŇOVÉ ŠKODY 2021			STUPEŇ	TECHNICKÁ POMOC
ČÁST: UL. KE KARLOVU			FORMÁT	5x A4
NÁZEV VÝKRESU: TECHNICKÁ ZPRÁVA			DATUM	PROSINEC 2022
			ČÍSLO ZAKÁZKY	20221204
			MĚŘÍTKO: —	Č. VÝKRESU: A.1

Ul. Ke Karlovu

STATUTÁRNÍ MĚSTO LIBEREC

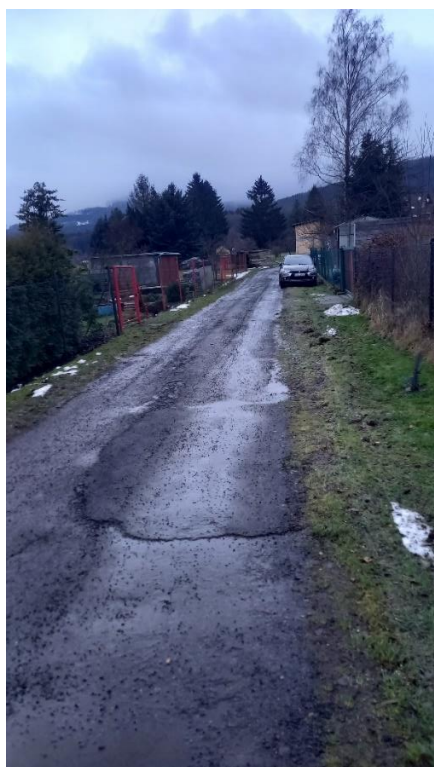
Ul. Ke Karlovu – umístění žlabu trojlinky (vlevo)

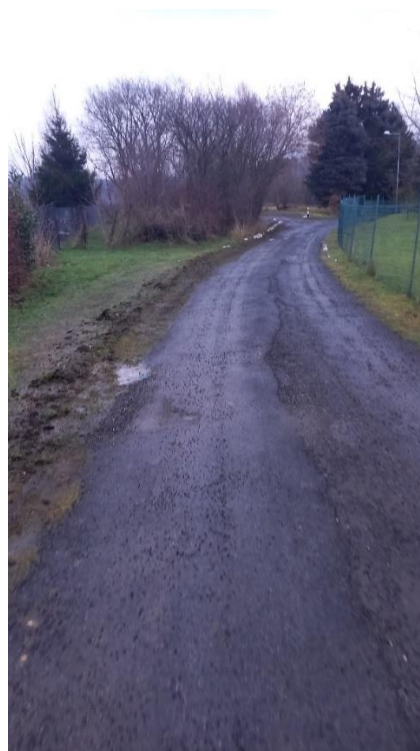
Ul. Ke Karlovu – dlážděná výhybna

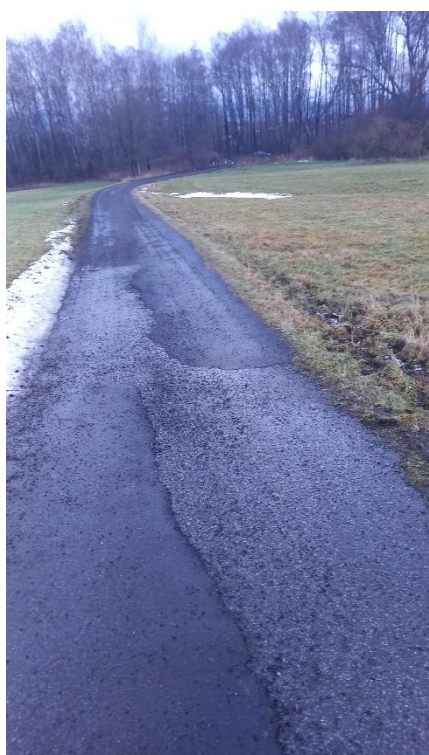
Ul. Ke Karlovu – vyústění žlabu

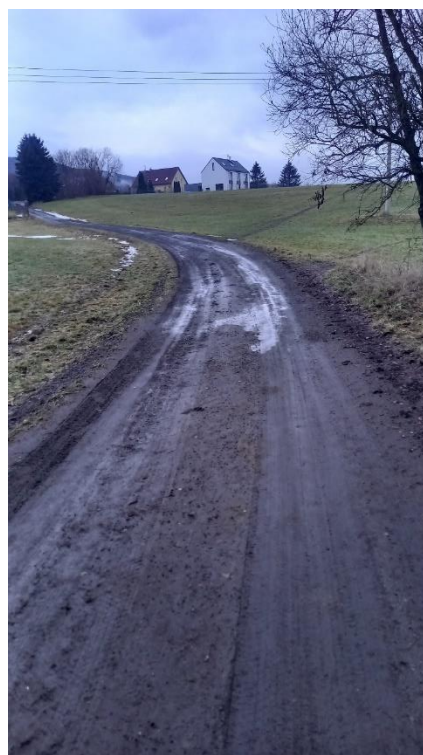
Ul. Ke Karlovu – plná konstrukce vozovky

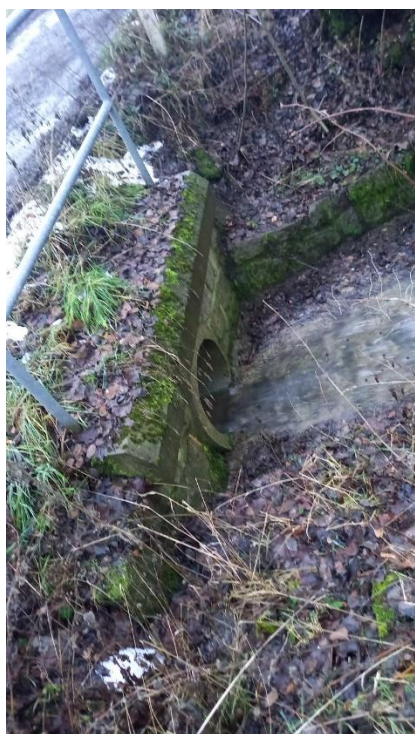
Ul. Ke Karlovu – propustek 1 – výtok

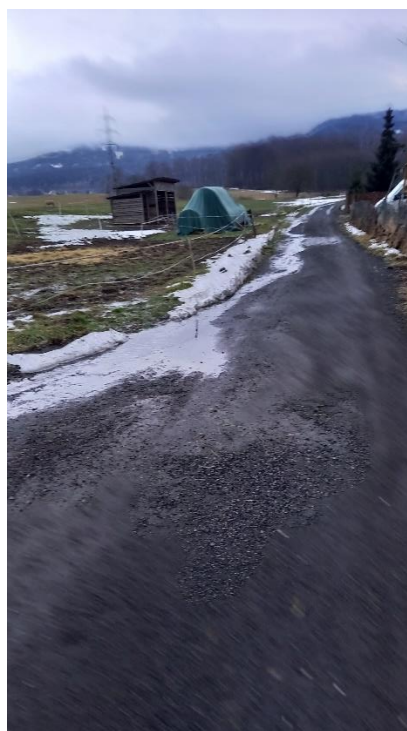
Ul. Ke Karlovu – umístění žlabu (vlevo)

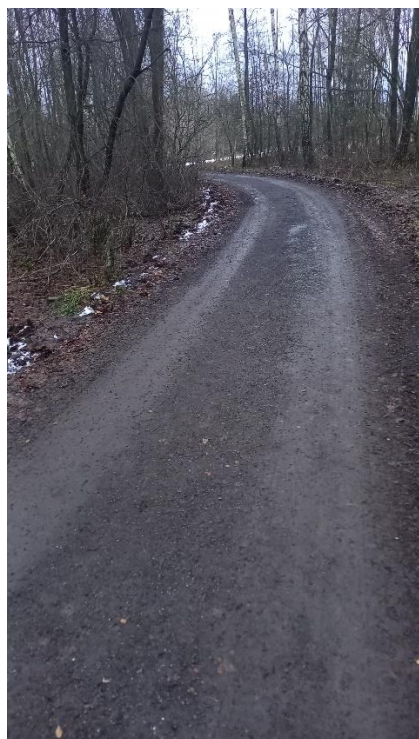
Ul. Ke Karlovu – pročištění příkopů v lese

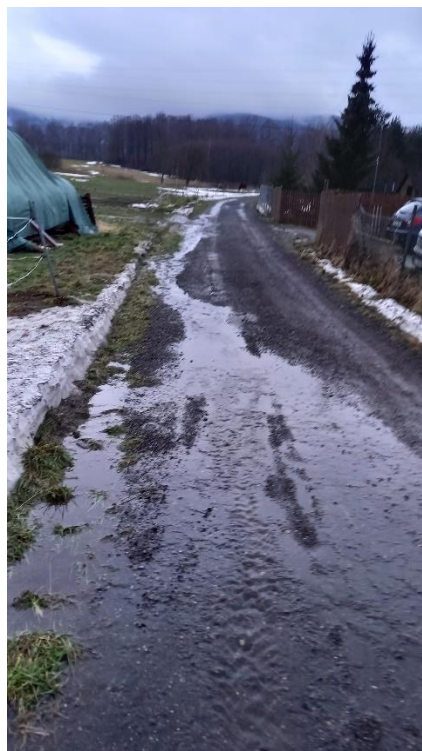
Ul. Ke Karlovu – umístění žlabu (vlevo)
