Diagnostika stavebních konstrukcí s.r.o.

ZPRÁVA č. 86/23

Doplňující stavebně technický průzkum objektu Resslova č.p.271/6 LIBEREC

Počet stran: 7
Počet příloh: 4
Datum: 4.9.2023

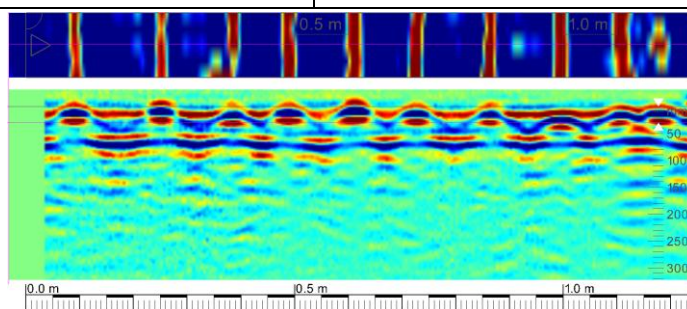
SCHÉMA č.1: Záznam z nedestruktivního měření metodou GPR
- strop nad 3.N.P. - deska D3

<p>Patrná výztuž při spodním povrchu desky v poli uložená á ~115 mm s krytím obecně cca 15 - 20 mm. Tloušťka desky cca 70 - 80 mm.</p> <p>Pozn.: Měření provedeno na podhledu, obraz je proti realitě převrácený.</p>	
Konstrukce	Sloup 1.N.P. - líc kolmo na průvlak		
Zobrazovaná hloubka	0 - 50 mm	liniový scan zobrazení "raw" dat	1,4 m

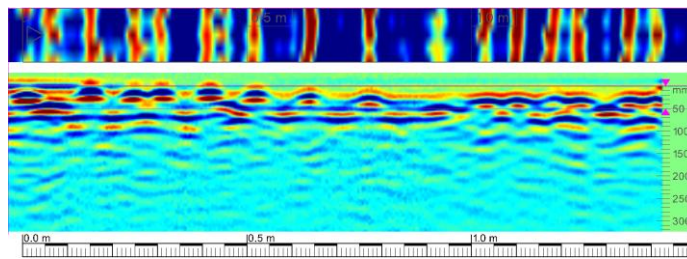
<p>Patrná výztuž při spodním povrchu desky u trámu uložená á ~115 mm s krytím ~15 - 40 mm. Část prutu je pravděpodobně provedena jako ohyby.</p> <p>Pozn.: Měření provedeno na podhledu, obraz je proti realitě převrácený.</p>

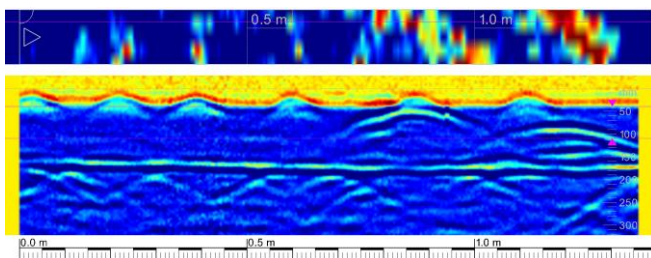
SCHÉMA č.2 : Záznam z nedestruktivního měření metodou GPR
- strop nad 3.N.P. - Trám T3

<p>Patrné 2 ohyby podélné výztuže ve vzdálenosti cca 1,1 m a 1,4 m od líce průvlaku. třmínky uloženy á cca 60,195,165,225,270, 245 od podpory</p>

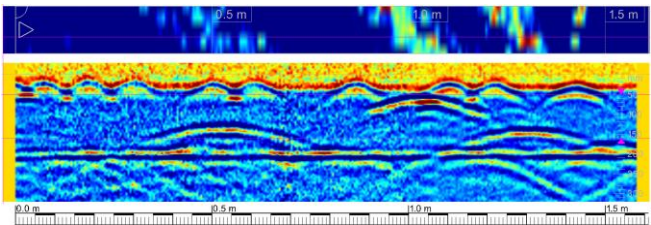
SCHÉMA č.4: Záznam z nedestruktivního měření metodou GPR
- srop nad 3.N.P. - průvlak P3

Patrné 3 ohyby podélné výztuže ve vzdálenosti cca 1,1 m a 1,4 m od líce průvlaku. třmínky uloženy á 80,115,115,200,210,225,235,120,210 od podpory

- z nedestruktivního měření GPR je možno počítat s nejméně 2 ohyby. Z měření uvedeného ve schématu č.4 nelze vyloučit, že ohyby jsou 3.

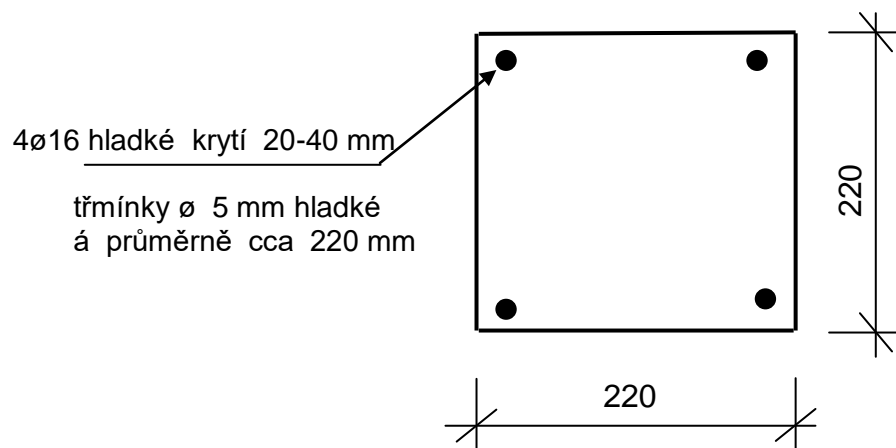
SCHÉMA č. 6: Schématické zakreslení výztuže a rozměrů sloupu S1 v 1.N.P.

Sloupy S3 ve 3.N.P. mají čtvercový průřez o rozměrech 220x220 mm. Výztuž železobetonového sloupu S3 ve 3.N.P. tvoří 4x \varnothing 16 hladké. Třmínky jsou provedeny z \varnothing 5 hladkých á 200 až 250 mm. Způsob vyztužení sloupu je patrný ze schématu č.6.

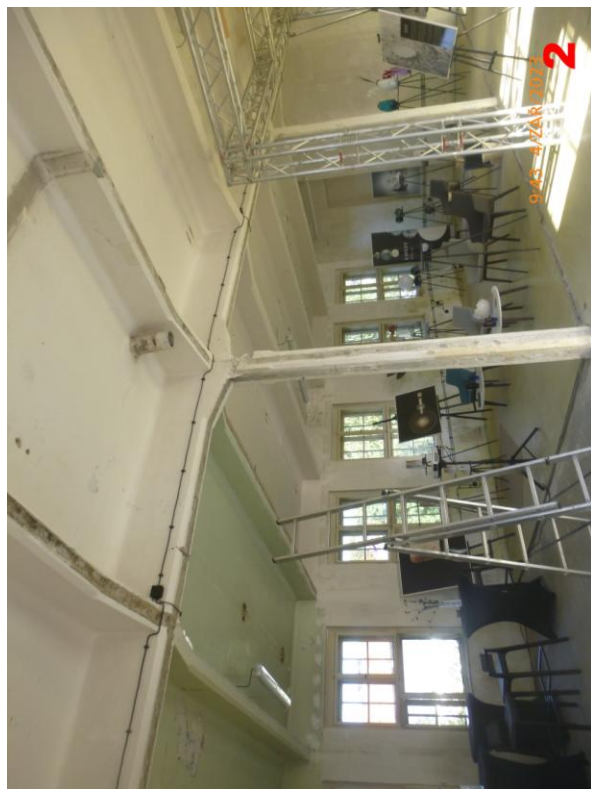
FOTO č.2

Při průzkumu nebylo zjištěno žádné oslabení výztuže prvků stropních konstrukcí korozí. Projevy povrchové koroze byly zjištěny u prutů desky, kde krytí je menší než v předchozí fázi průzkumu zjištěná hloubka karbonatace betonu v konstrukcích. Nedochozí ovšem zatím k odtržení krycí vrstvy betonu desek.

Pohled na železobetonovou konstrukci stropu nad 3.N.P.

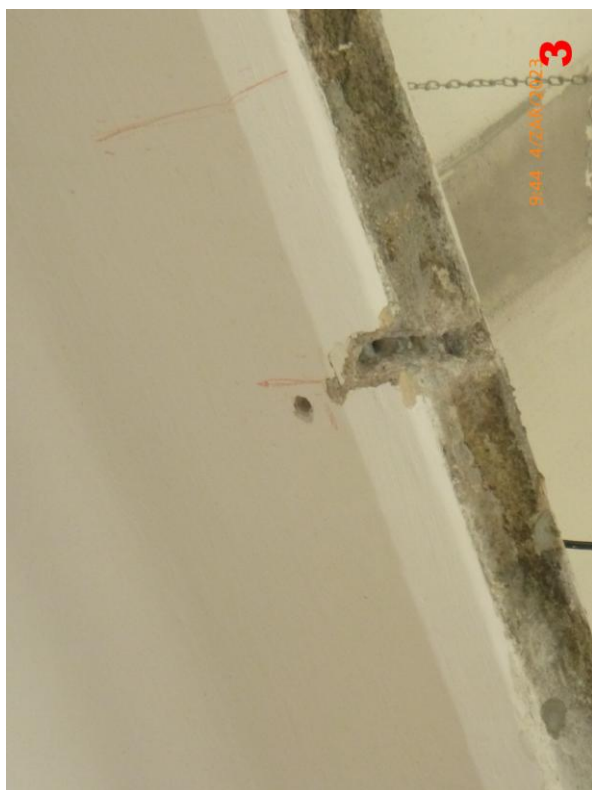
FOTO č.3

Sonda ke zjištění výztuže trámu T3.

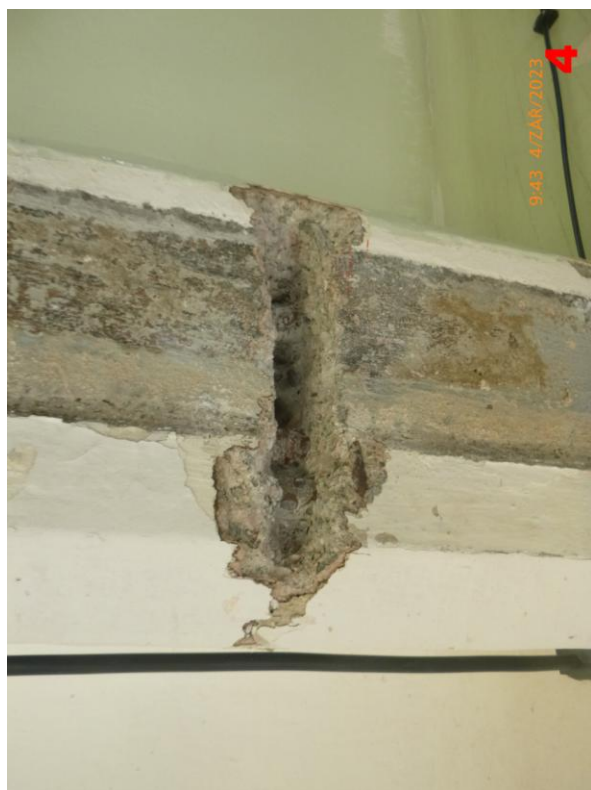
FOTO č.4

Sonda ke zjištění výztuže průvlaku P3.
