POSUDEK STAVU STŘEŠNÍ KONSTRUKCE A PROVEDENÍ ODHADU CENY (ROZPOČET) NUTNÝCH OPRAV STŘECHY OBJEKTU

NÁZEV AKCE: POSUDEK STAVU STŘEŠNÍ KONSTRUKCE A PROVEDENÍ ODHADU CENY (ROZPOČET)
NUTNÝCH OPRAV STŘECHY OBJEKTU „DŮM SENIORŮ FRANTIŠKOV, LIBEREC“, NA P.Č.
4571/35, K.Ú. LIBEREC (682039)

INVESTOR: Dům seniorů Františkov, Liberec, příspěvková organizace, Domažlická 880/8, 460 07
Liberec, IČO: 10808108

ZAK. ČÍSLO: S-2/2024

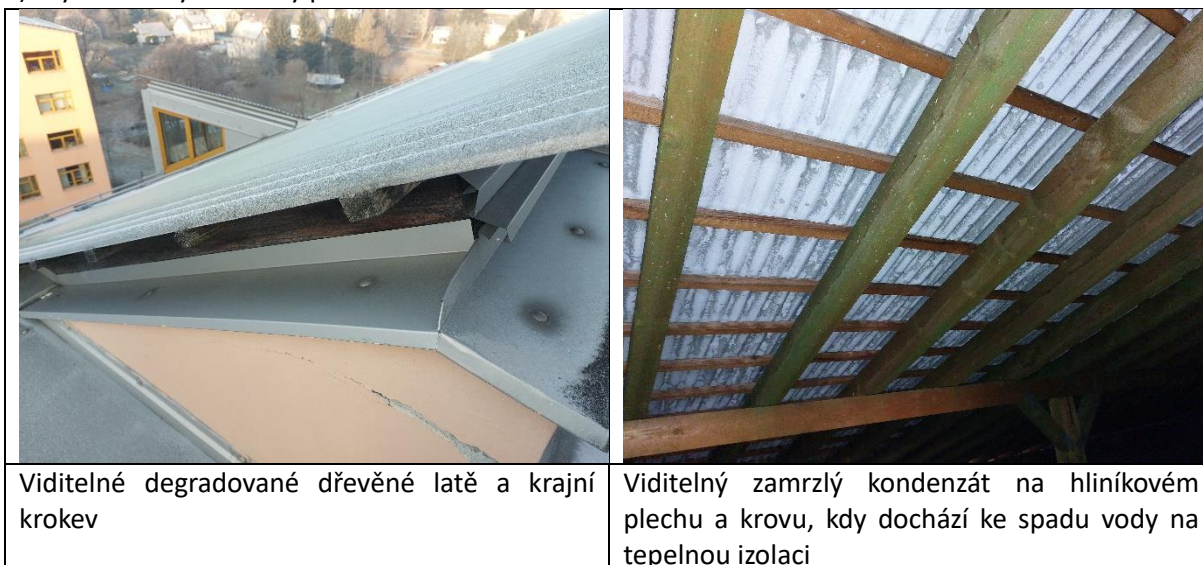
1) Krytina vlnitý hliníkový plech:

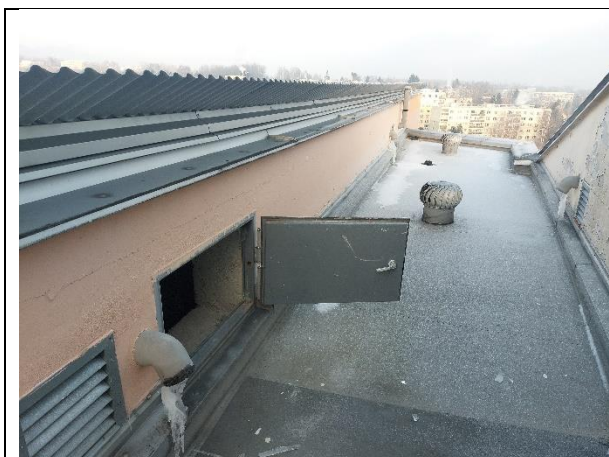
Neprovedené odvětrání krovu u štítu, krytina bez přesahu

Na šikmých částech střechy se odstraní stávající vlnitá hliníková krytina a to včetně latí. Provede se nová, jednoplášťová, bedněná střecha například SATJAM Rapid, separační rohož, bednění, odvětrání kontralatě, pojistná hydroizolace DHV dle přiložené skladby. Přesahy okolo stěn alespoň 15 cm (pomocí kontralatí). Nové oplechování, odvětrání u vrcholu, zachytávače sněhu, okapy a napojení na hromosvod. V místě obytného podkroví se provede bedněná, zateplená střecha například dle přiložené skladby SATJAM Rapid. V místech půdy se odstraní minerální vata, zbytky fólie a provede jednoplášťová skladba bez provozu s povlakovou hydroizolací skladba například DEK Střecha ST.1006A (pouze jedna vrstva pás Glastek 40 SPECIAL MINERAL, v místě provozu položená deska např. CETRIS®). Na stávající ploché střeše se odstraní skladby až k železobetonovému stropu a provede jednoplášťová, bez provozu s povlakovou hydroizolací fólii PVC, skladba například DEK Střecha ST.2001A. Stěny výtahové šachty se opatří zateplovacím systémem min. tl. 160 mm. Na štítových stěnách se odstraní omítka a provede nová, nová PVC hydroizolace se vytáhne alespoň 40 cm nad rovinu střechy včetně atik. Ve střeších se provedou prostupy odvětrání, nové vpusti a hromosvod atd.

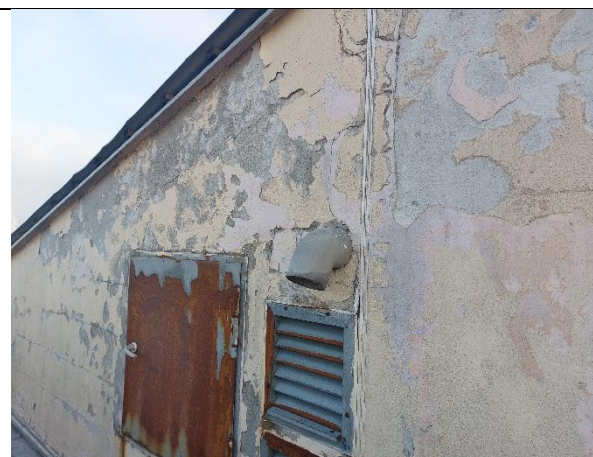
Stěna strojovny je vlhká, protože není zateplená a nad stěnou je střecha bez přesahu

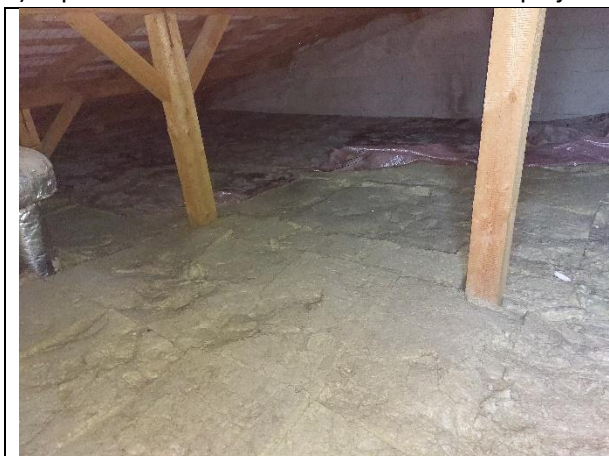
Tepelná izolace s viditelným kondenzátem od krytiny, prošlapaná izolace, zbytky fólie

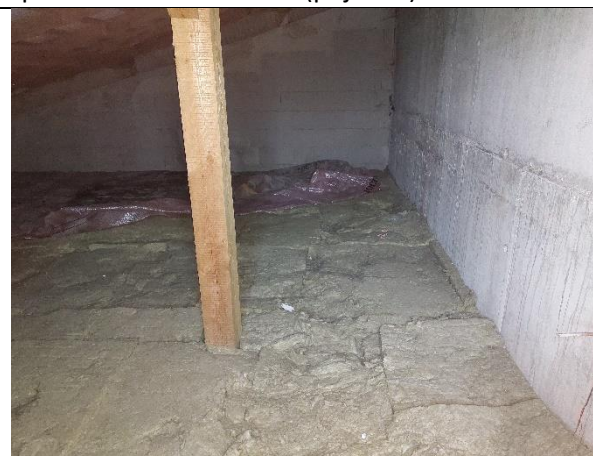
Tepelná izolace s viditelným kondenzátem od krytiny, prošlapaná izolace, zbytky fólie, nezateplená stěna strojovny

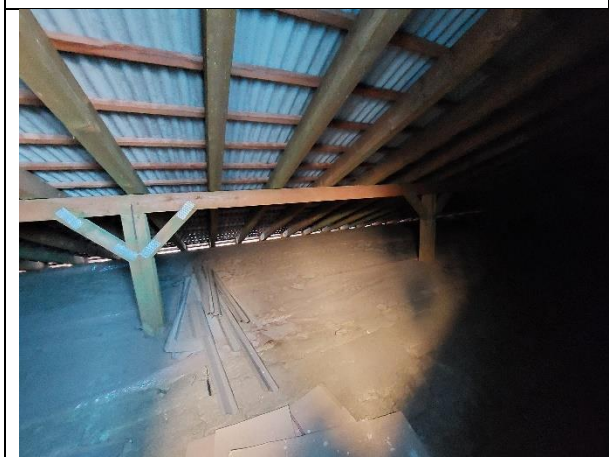
Tepelná izolace s viditelným kondenzátem od krytiny, prošlapaná izolace, zbytky fólie NICOFOL®

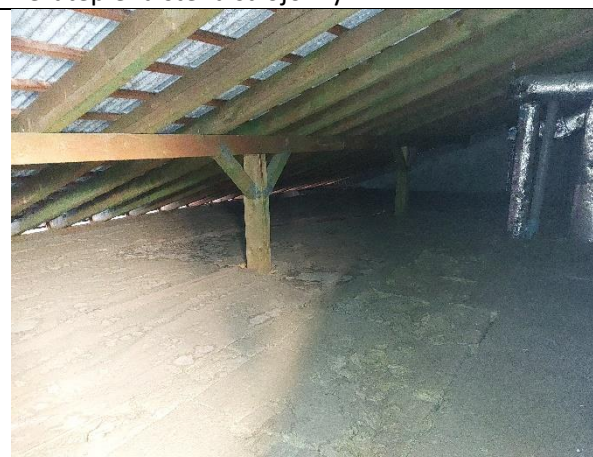
Tepelná izolace s viditelným kondenzátem od krytiny, prošlapaná izolace, zbytky fólie

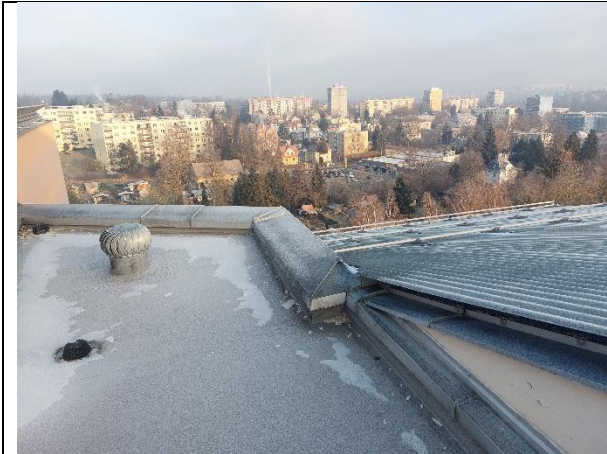
Hydroizolace u stěn vyvedena do malé výšky a velké deformace tepelné izolace při chůzi

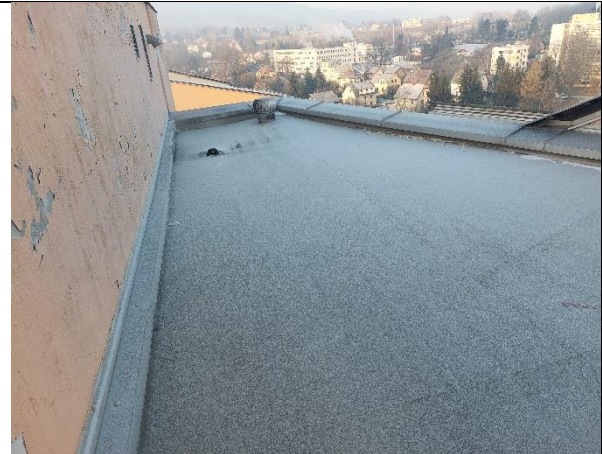
Hydroizolace u stěn vyvedena do malé výšky a velké deformace tepelné izolace při chůzi

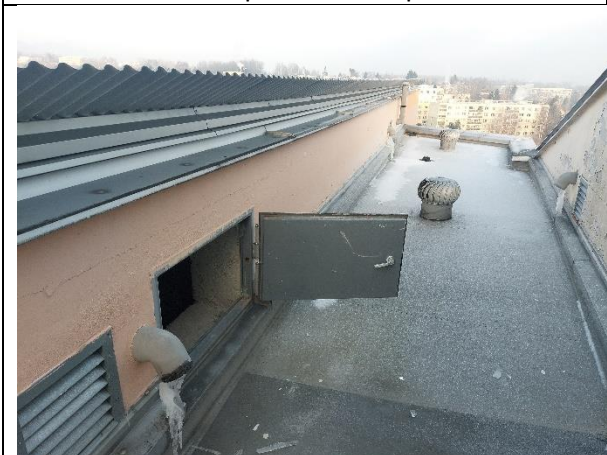
Hydroizolace u stěn vyvedena do malé výšky a velké deformace tepelné izolace při chůzi

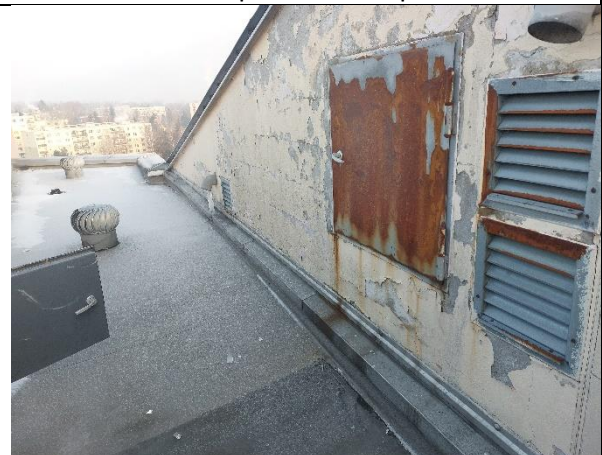
Hydroizolace u stěn vyvedena do malé výšky a velké deformace tepelné izolace při chůzi

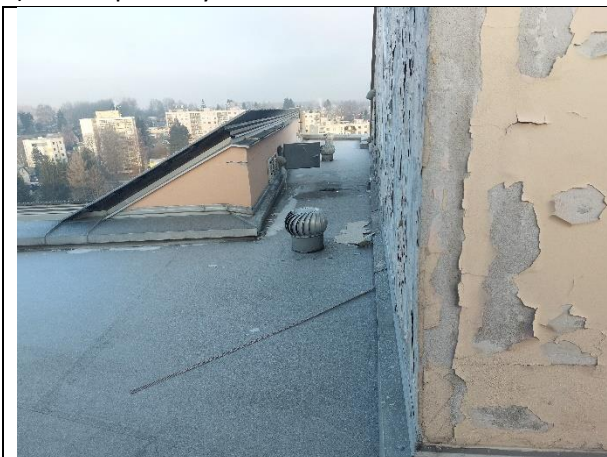
Nezateplená železobetonová stěna výtahové šachty, degradace omítky

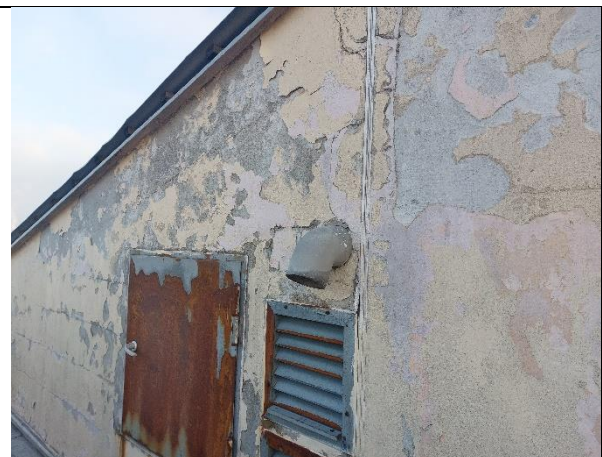
Nezateplená železobetonová stěna výtahové šachty, degradace omítky

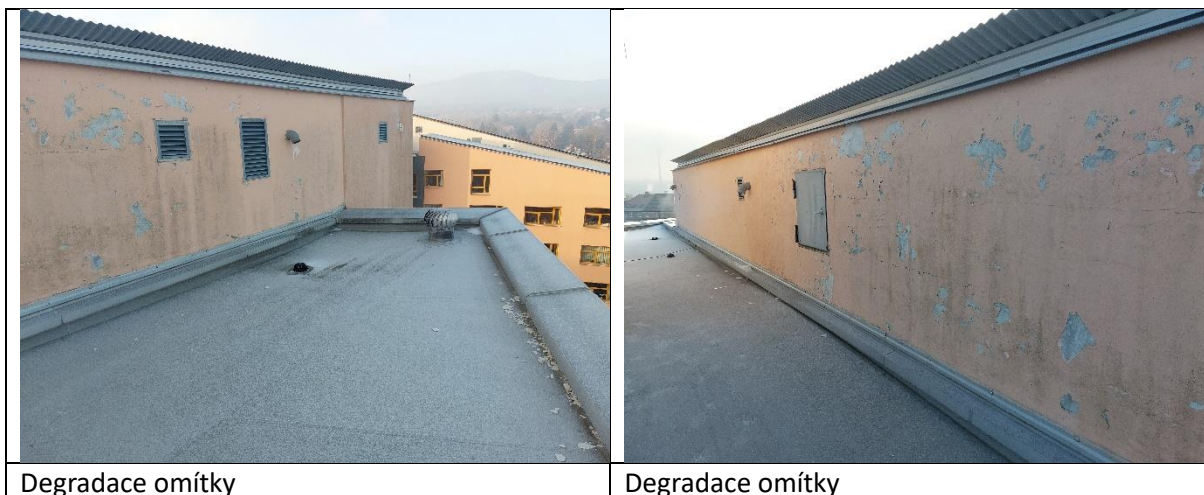
5) nedostatečné přesahy střechy přes stěny

Degradace omítky
