Technické a materiálové řešení

PŮDORYS PŘÍZEMÍ

Aktualizovaný restaurátorský průzkum 2024

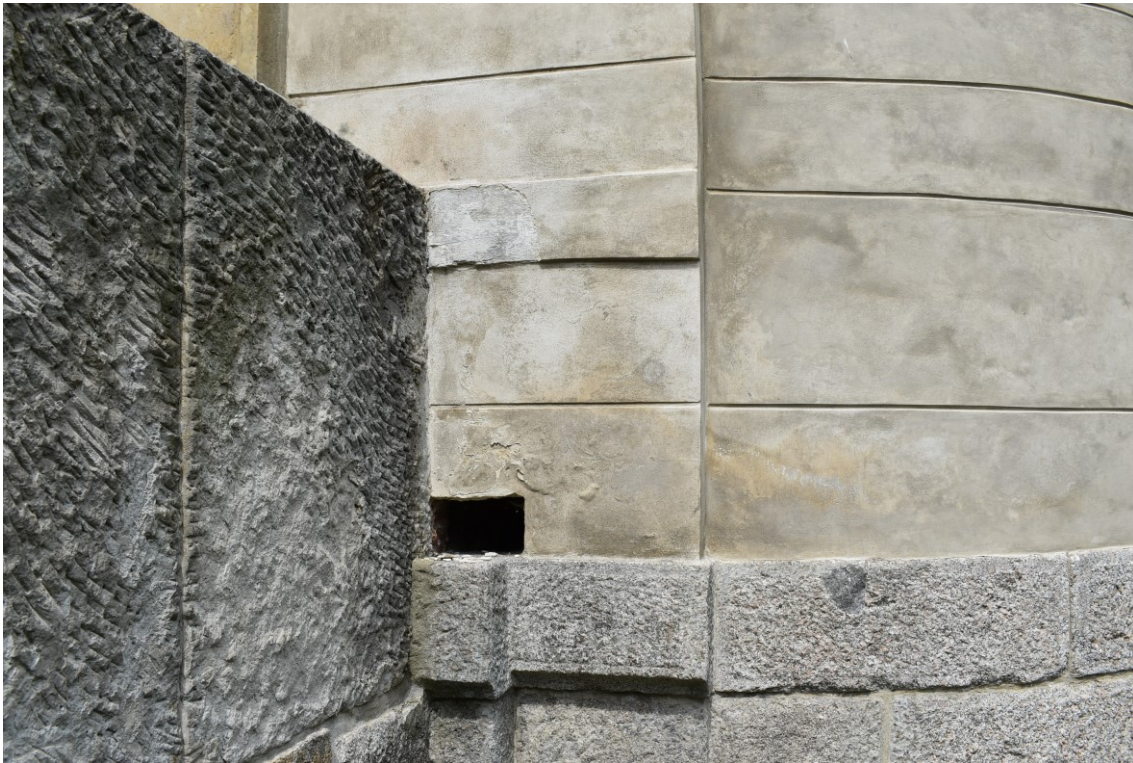
Obr. 7 Lokální poškození omítky

Vrstva omítky narušená do hloubky odstříkující vlhkostí bude odstraněna. Omítky budou v nutném rozsahu doplněny vápennou omítkou s příměsí přirozeně hydraulického vápna NHL 3,5, přeštukovanou vápenným štukem s příměsí přirozeně hydraulického vápna NHL 5. Zrnitost štukové omítky bude odpovídat okolním plochám. Na opravovaných plochách bude obnoven fasádní nátěr shodný se stávajícím.

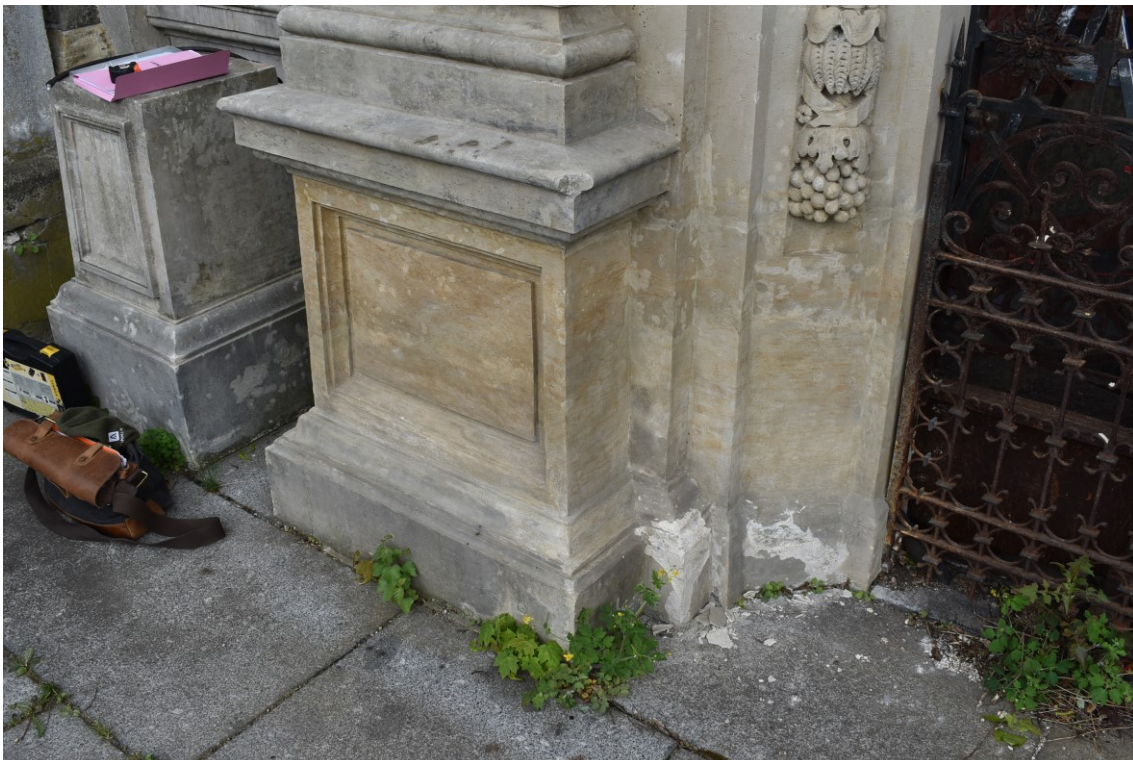
Obr. 8 Lokální poškození profilace

Stávající profilace ohradní zdi a soklu je na několika místech odštípnutá. Místa budou doplněna umělým kamenem, povrch bude barevně retušován.

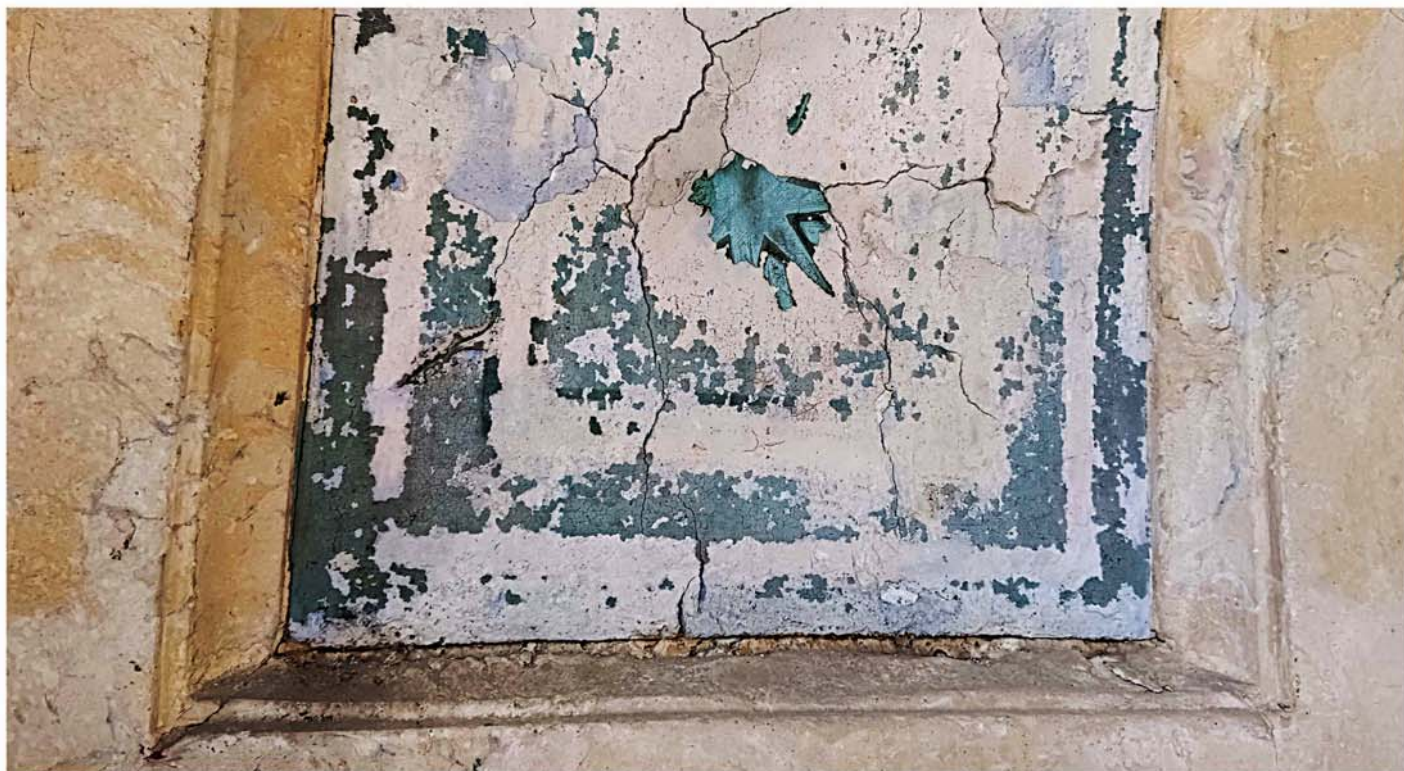
Pohledově levá strana vstupního oblouku nad římsou. Současný stav spodní části pásu nesoucího původní dekorativní malbu. Barevná vrstva je zkrakelovaná, zprášená a opadaná, podklad malby je rozpraskán.

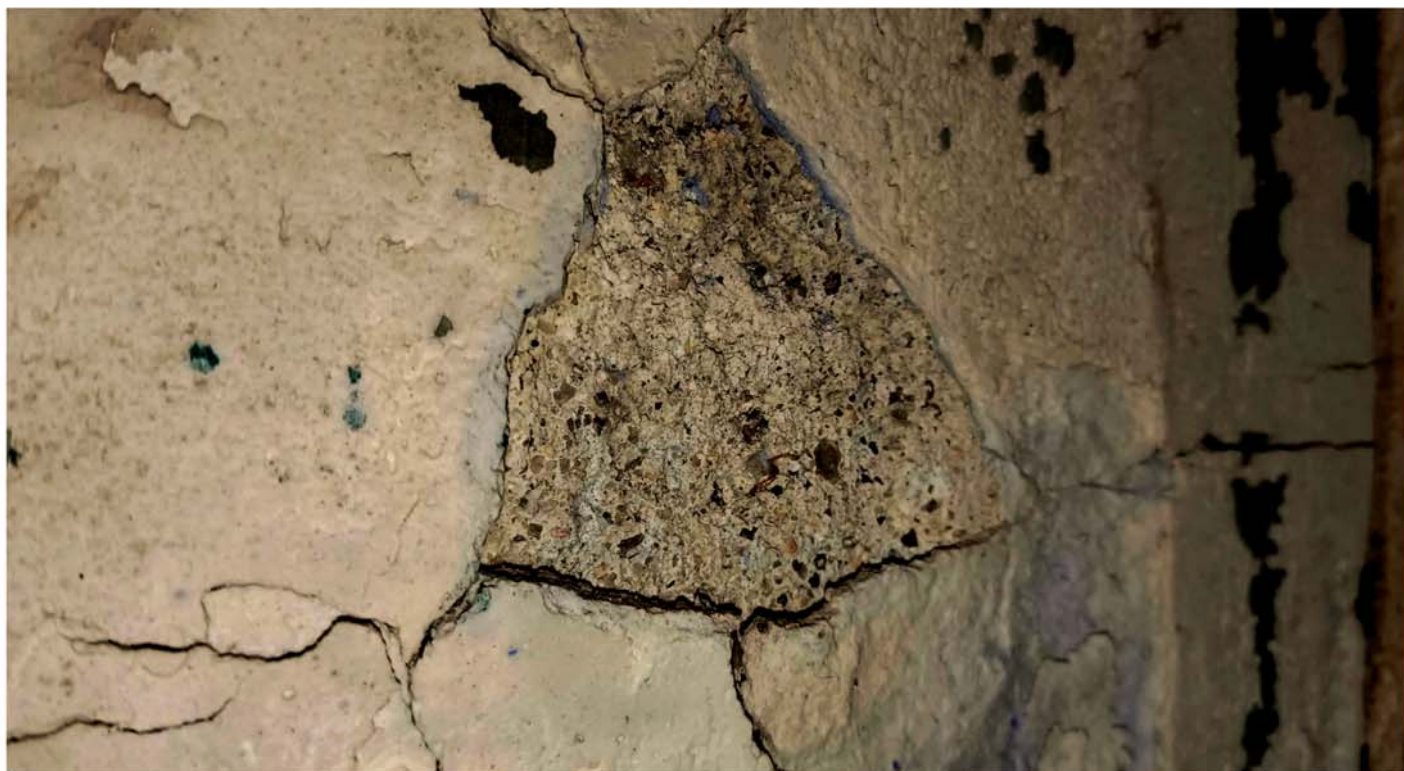
Detail odpadlého podkladu malby na jádrovou omítku.

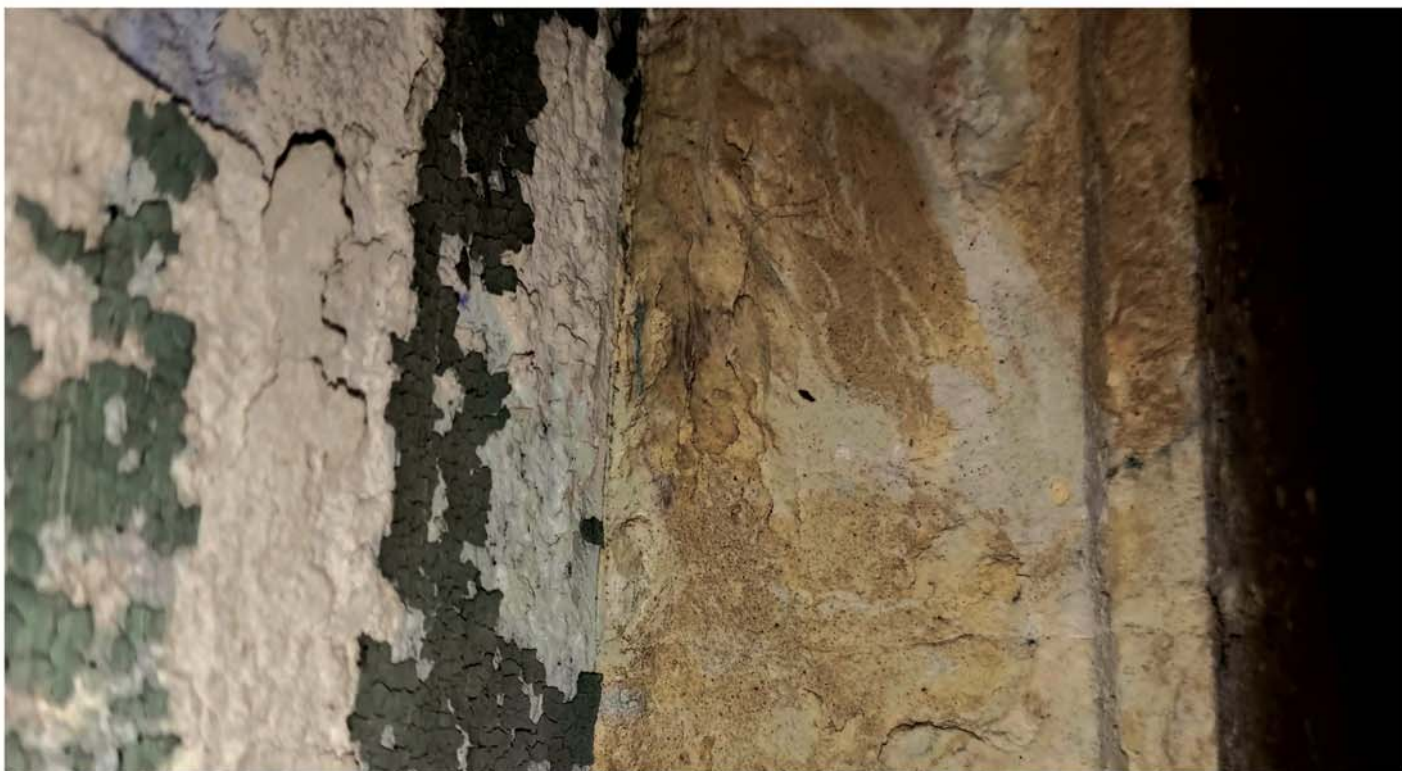
Detail zkrakelované barevné vrstvy v pásu vstupního oblouku. Zvětralá a naboptnlá je zde i část profilu stucco lustra.

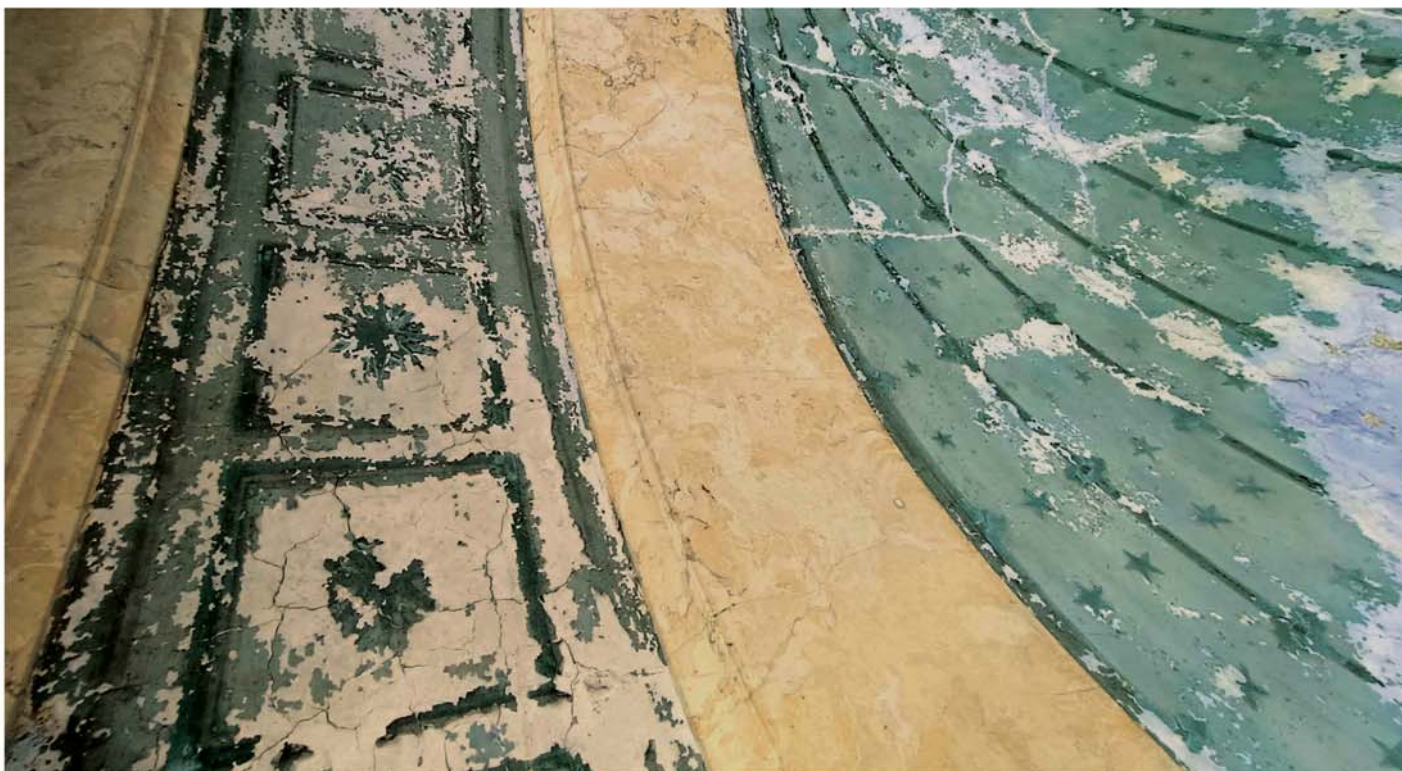
Současný stav zdegradované dekorativní výmalby v pásu a na konše. Patrná rozsáhlá síť prasklin.

Stávající silně poškozená šablonová malba na klenbě a nad podestou schodiště bude zpevněna, uvolněné kry omítky budou injektovány, malba bude očištěna. Z reliktní stávající malby budou pořízeny šablony pro doplnění chybějících ploch malby. Praskliny a poškození omítky budou vytmeleny. Na opraveném podkladu bude retušován a doplněn barevný podklad a šablonová výmalba. Povrch bude na závěr zafixován.

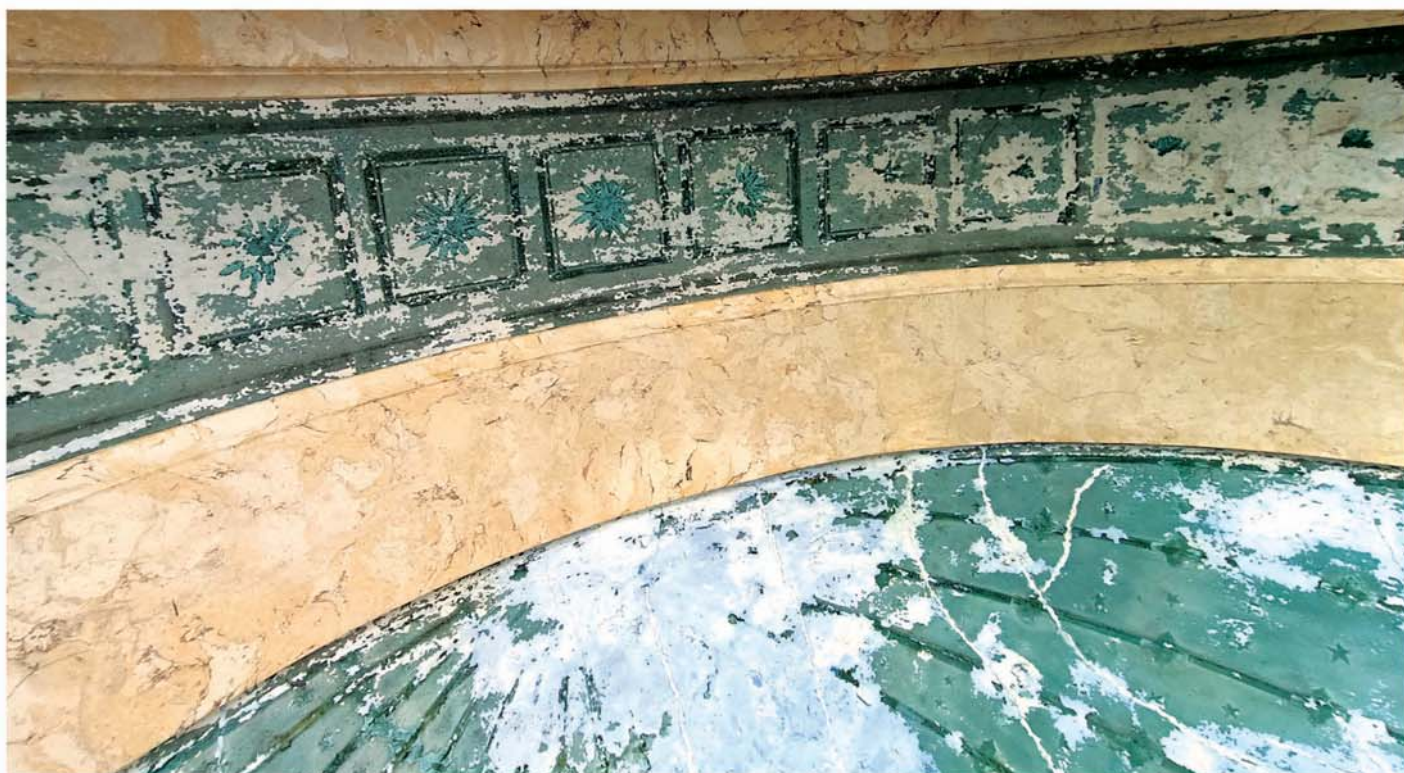
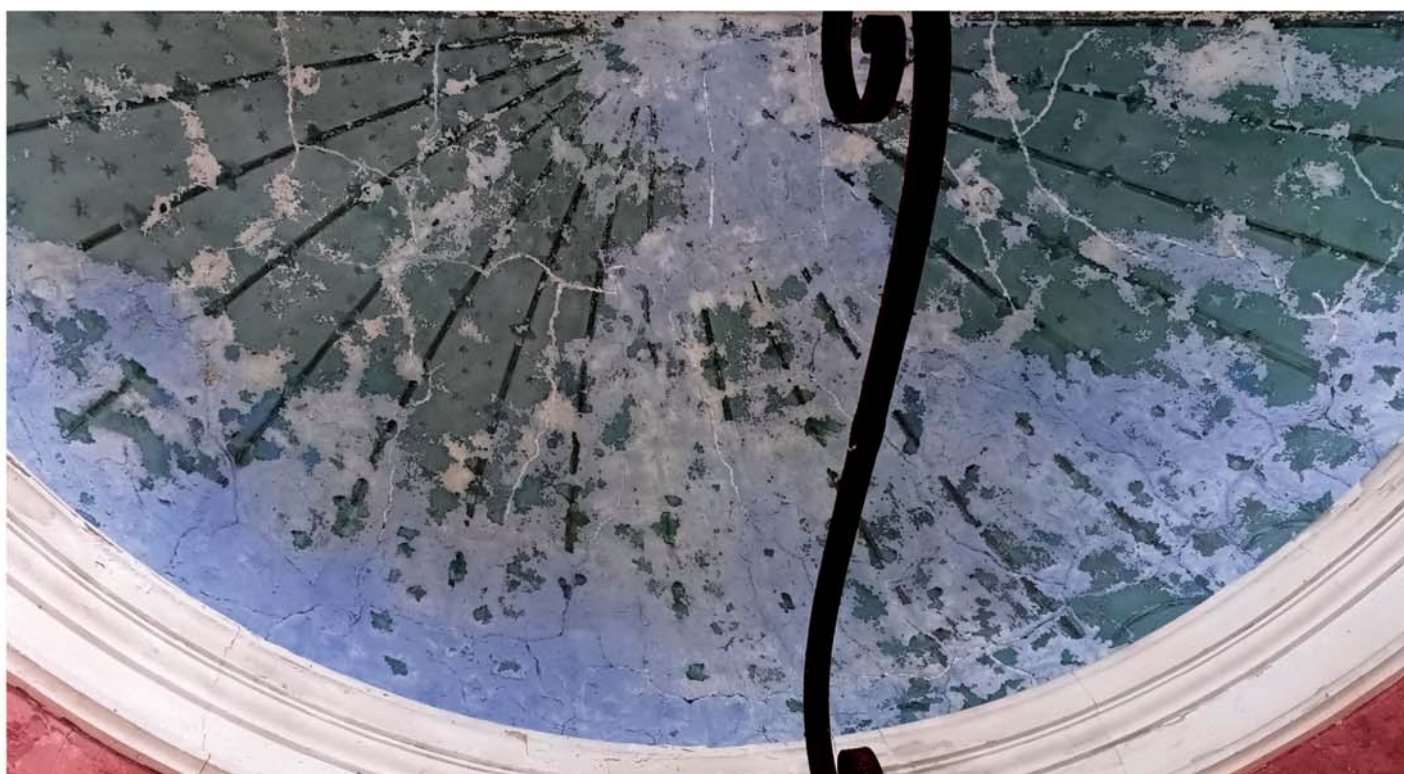
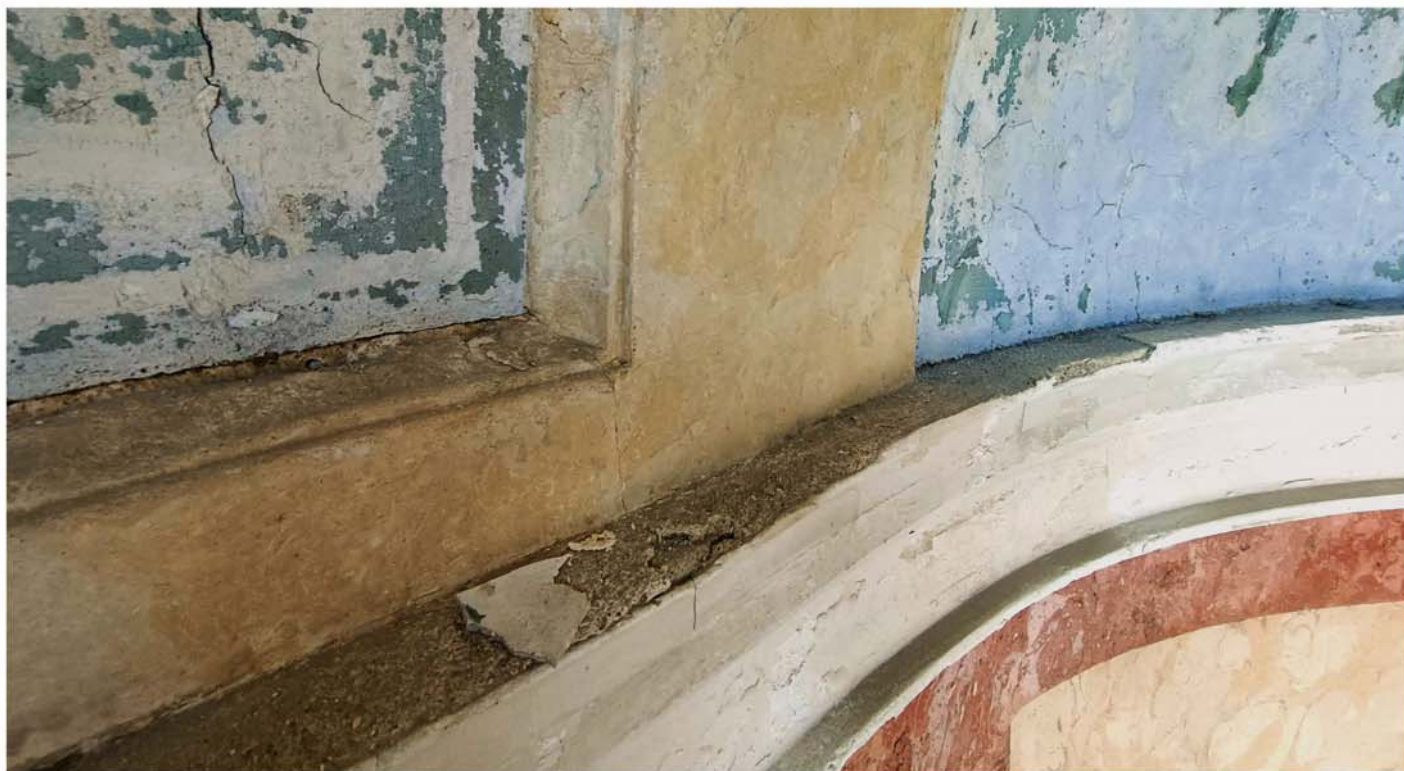
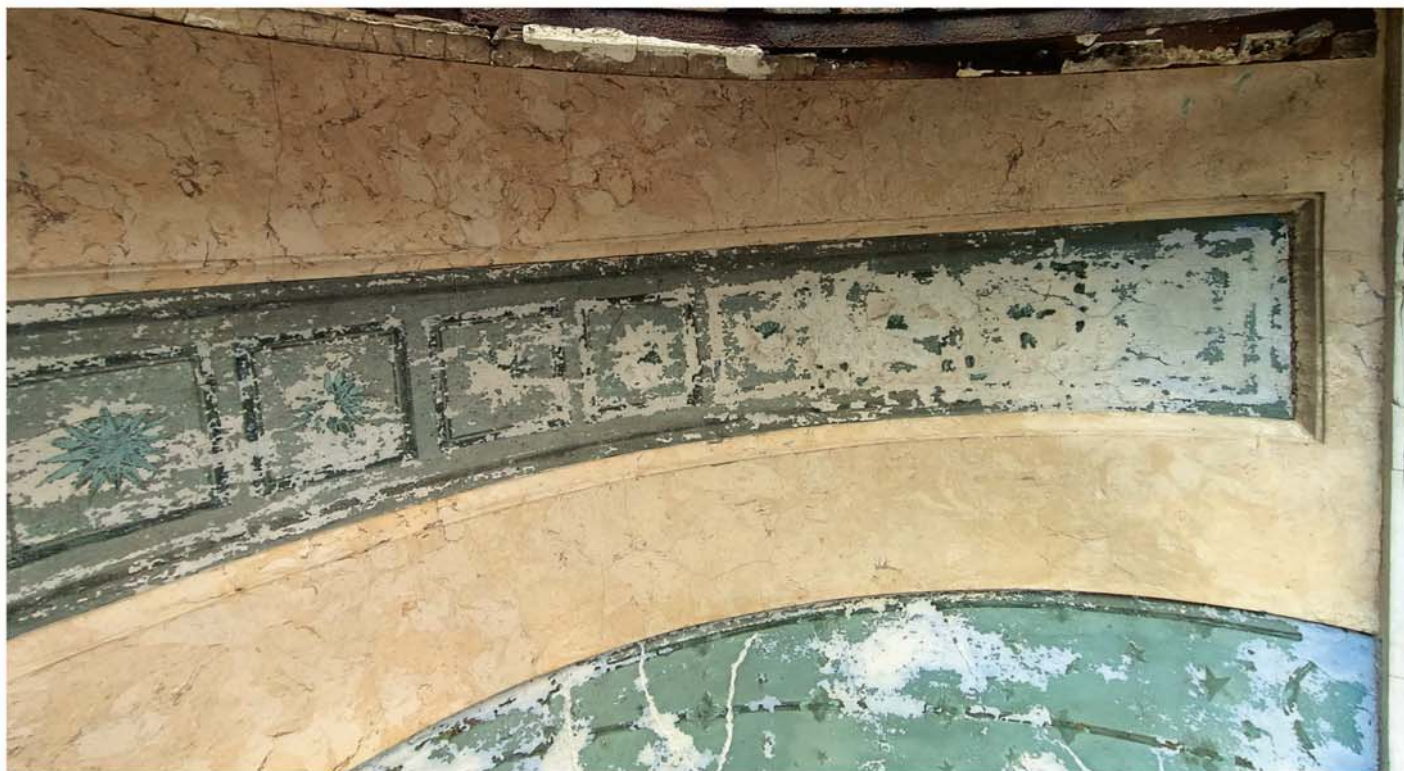
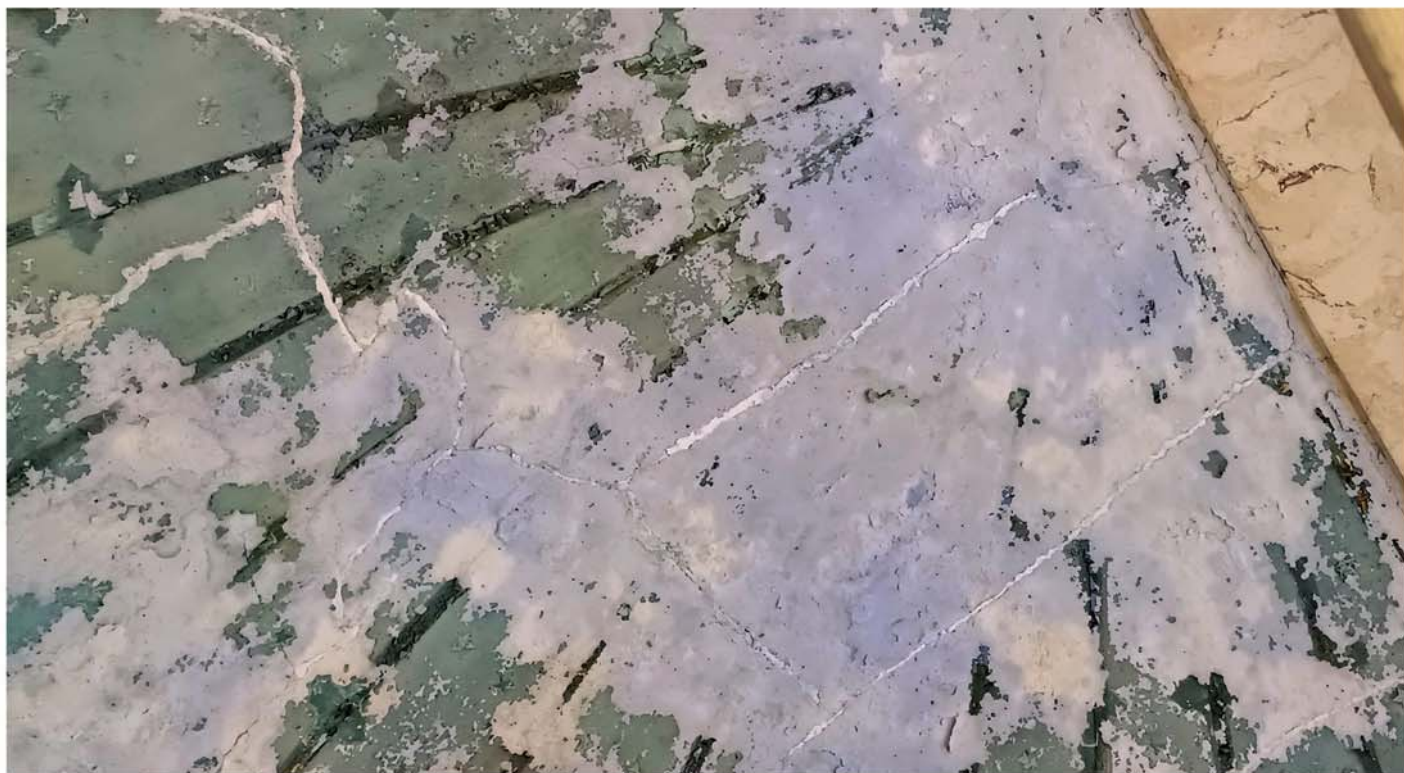
Míra poškození dekoratvní výmalby v konše.

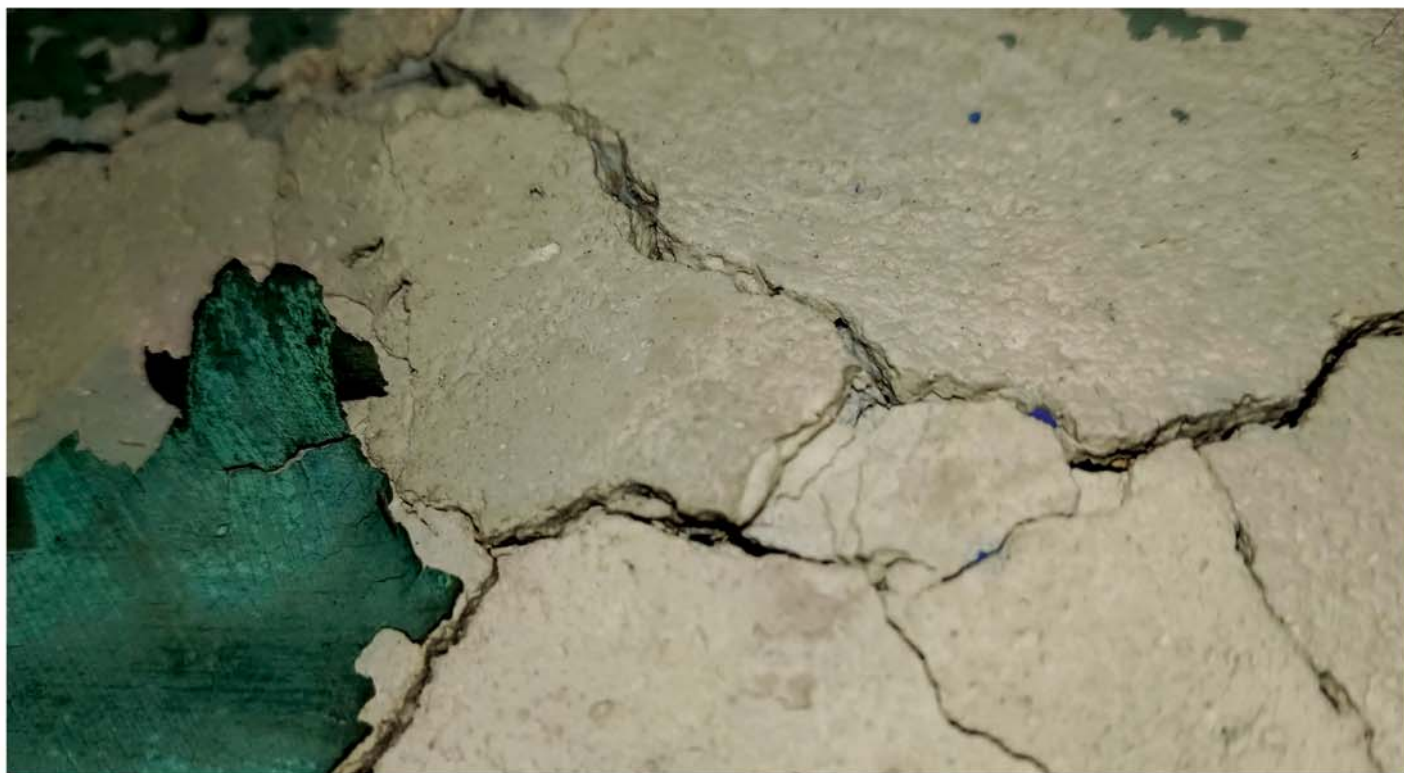
Hluboké praskliny pod malbou konchy.

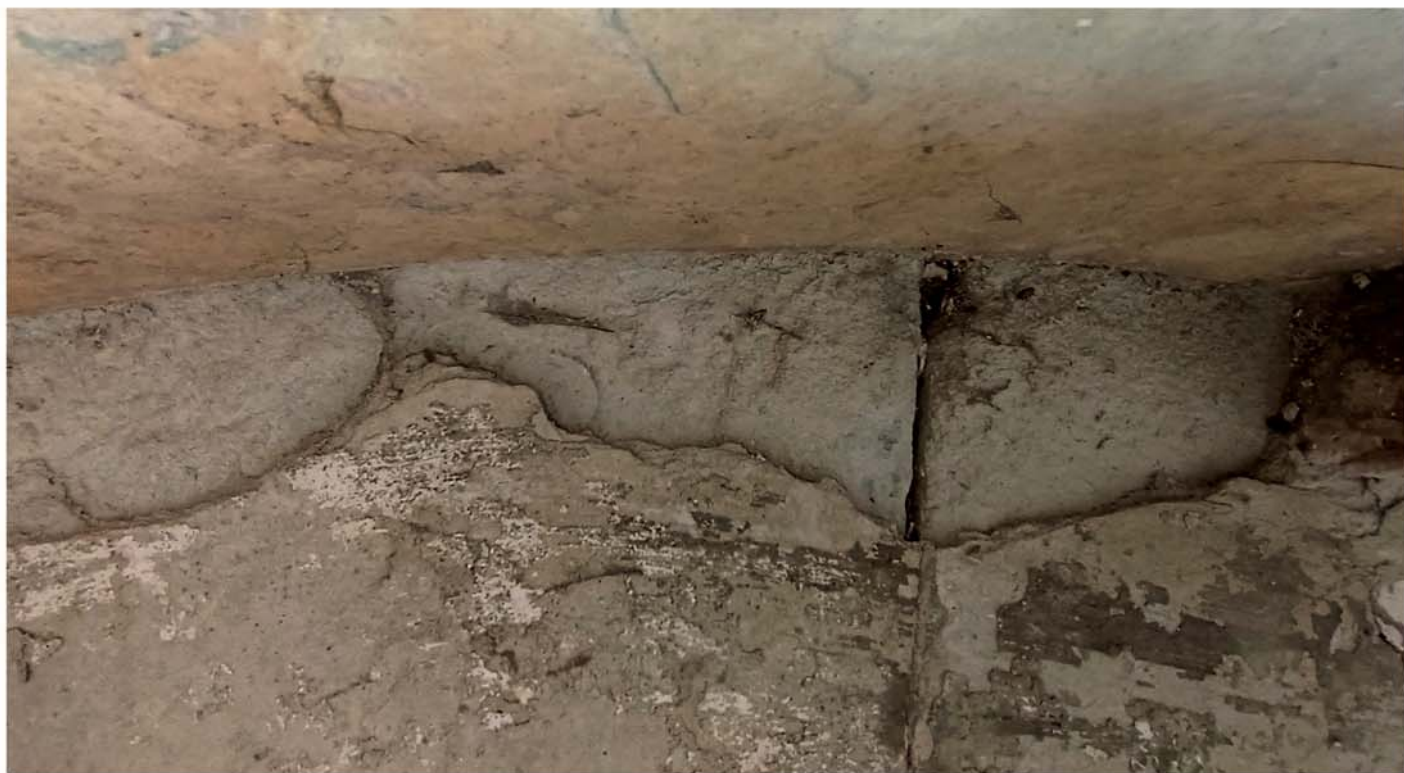
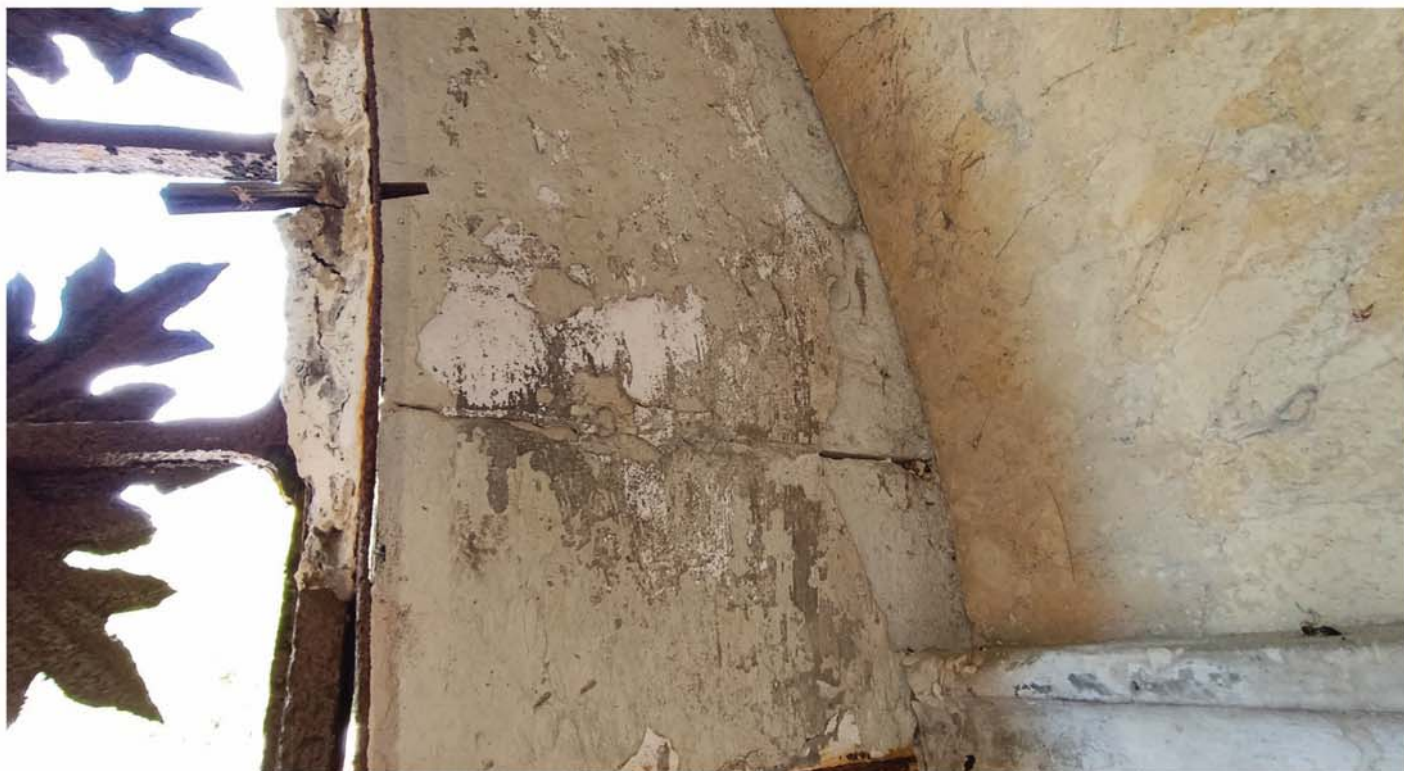
Rubová strana čelní stěny objektu. omítky jsou nesoudržné.

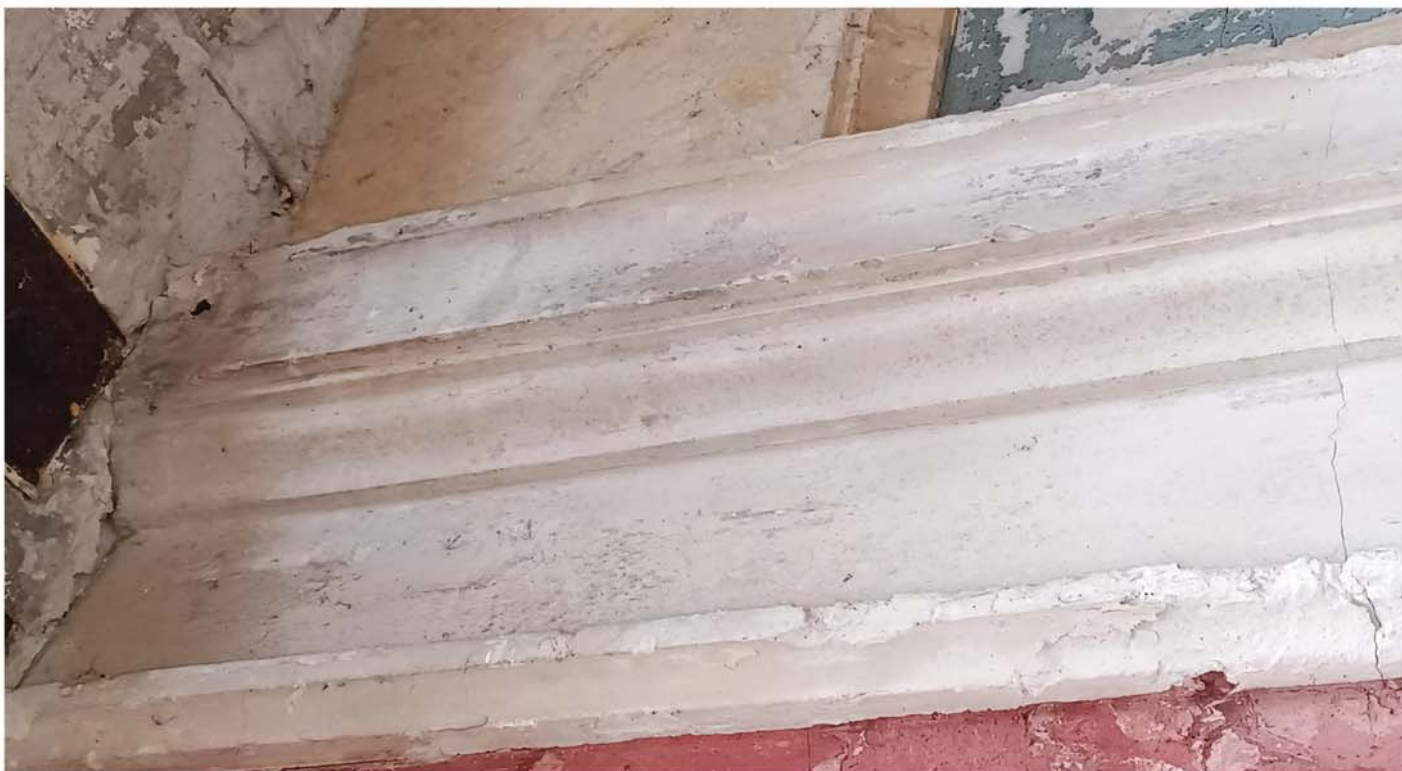
Stav štukové římsy. Hrany jsou otlučené a rozdrobené.

Stávající znečištěná římsa v patě klenby s lokálně poškozenou profilací bude chemicky očištěna. Trhliny budou vytmeleny, uvolněné fragmenty upevněny, profilace doplněna. Poté bude římsa napuštěna směsí přírodních vosků a povrch bude frotýrován.

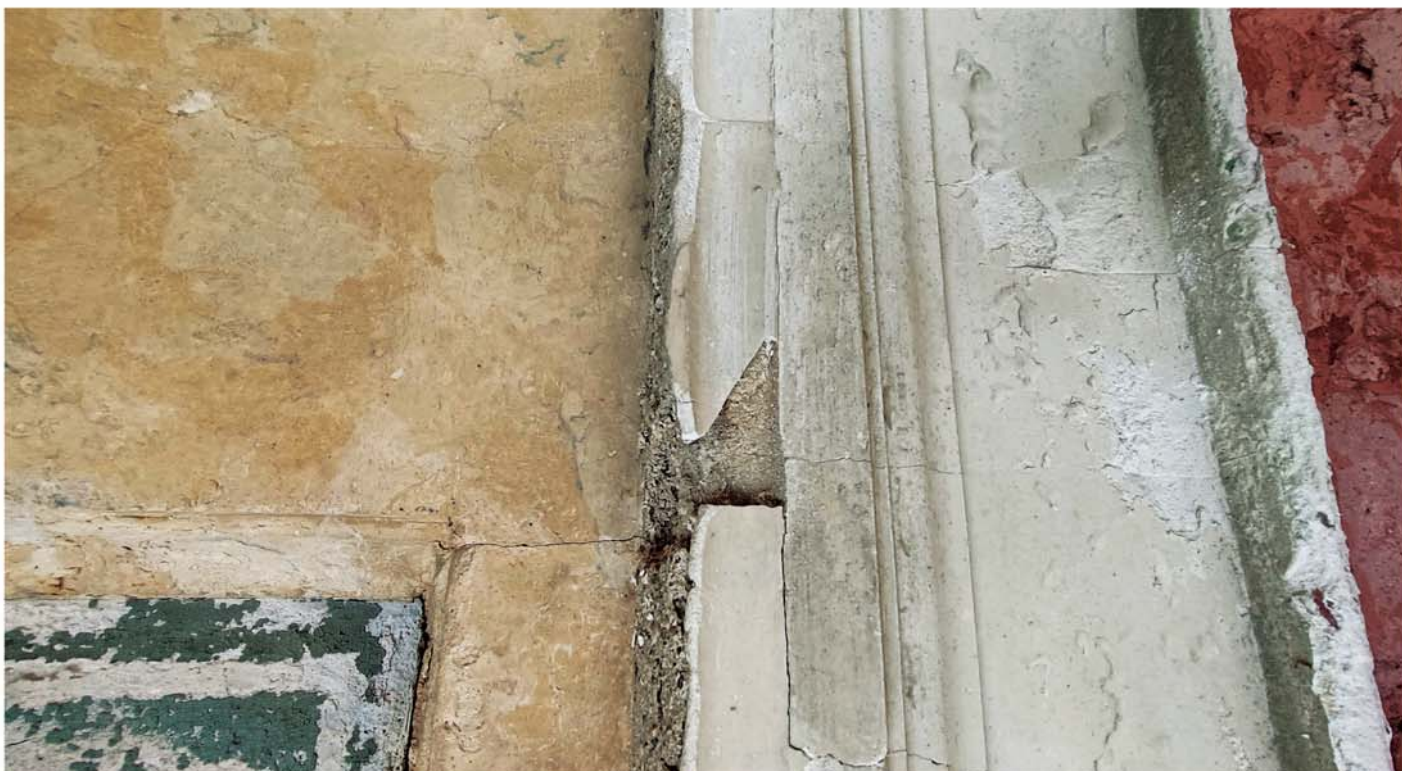
Destrukce vrchní části sádrové římsy. Odhalen je jádrový podklad. Barevná vrstva je zvětralá.

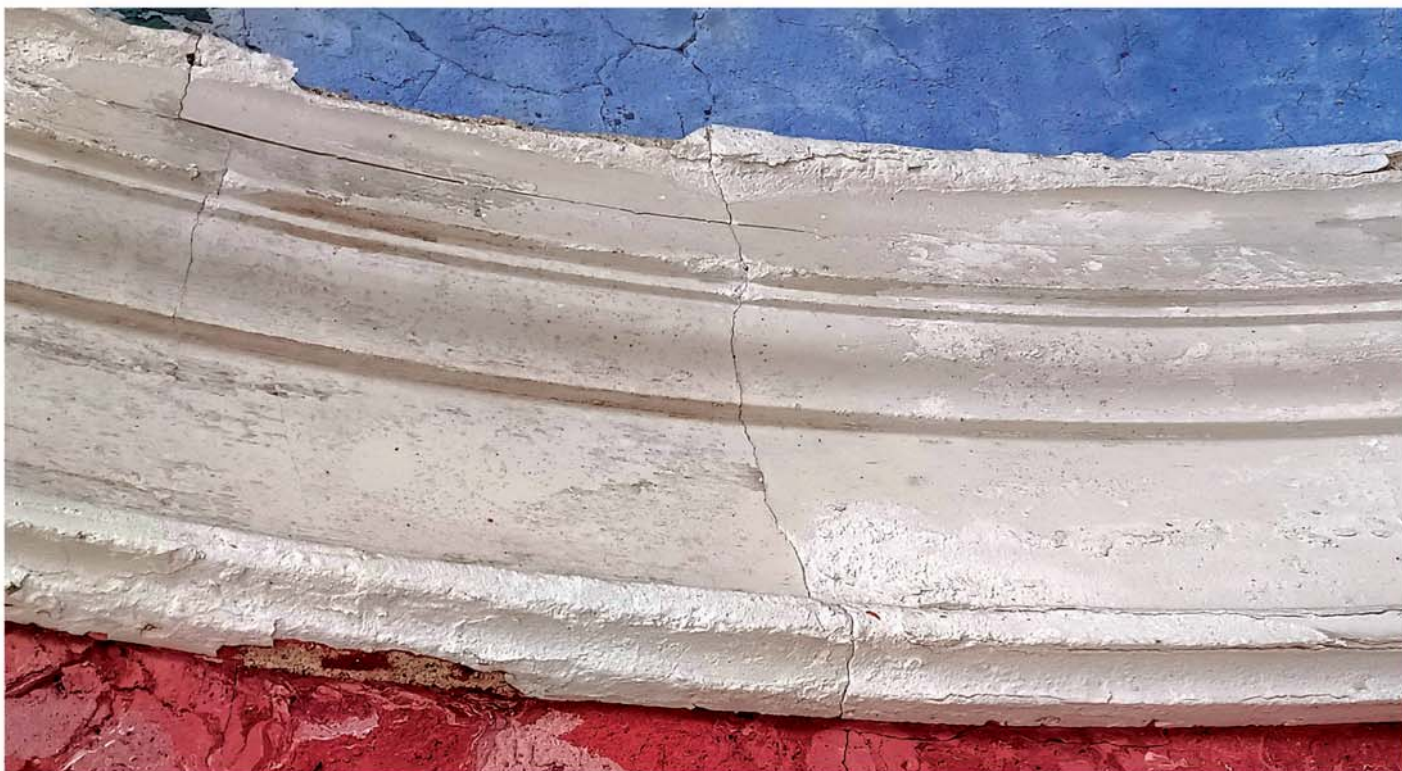
Poškození sádrové římsy. Vrchní část je olámaná a odrolená, patrná je jedna z prasklin profilu.

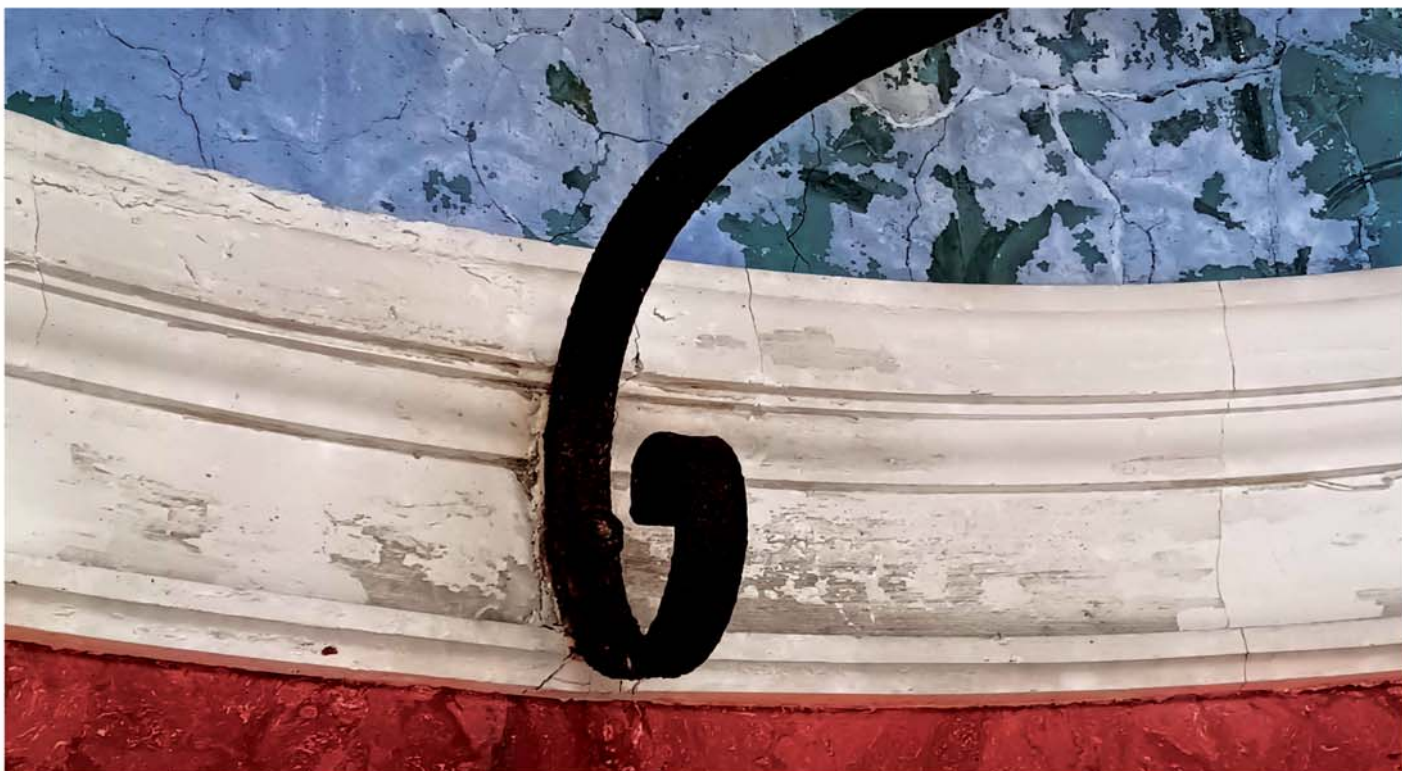
Síť prasklin v konše nad římsou a praskliny v profilované sádrové římse.

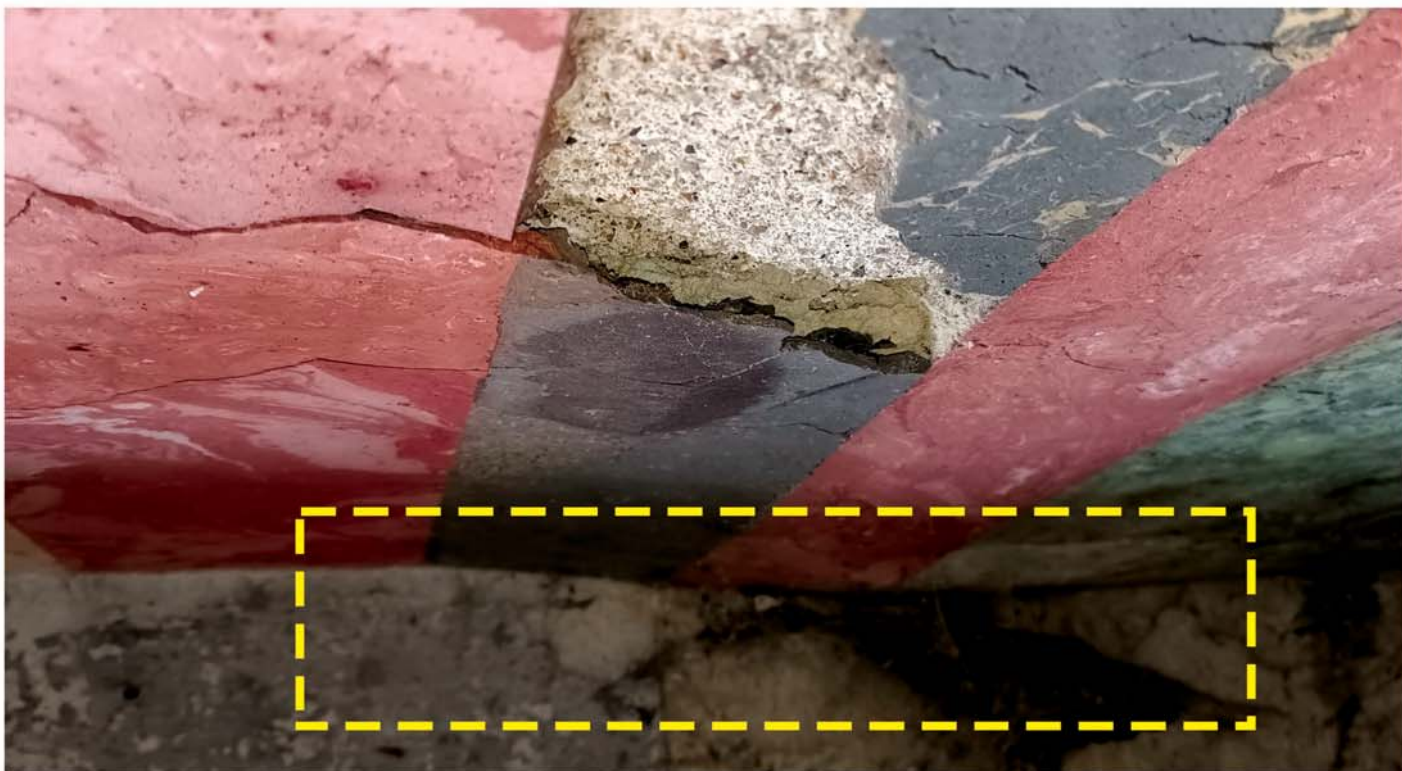
Místo s havarijním poškozením stucco lustra. V místě označení je patrná vlna převýšení způsobená oddělením štukové vrstvy od podkladu.

Stávající plochy umělého mramoru na stěnách přízemí s lokálními poškozeními budou očištěny, staré voskové emulze odstraněny chemickou cestou. Trhliny budou vytmeleny, uvolněné kry podinjektovány, chybějící plochy doplněny shodnou technikou a materiálem. Povrch bude sjednocen přebroušením, případně napuštěn směsí přírodních vosků a vyleštěn.

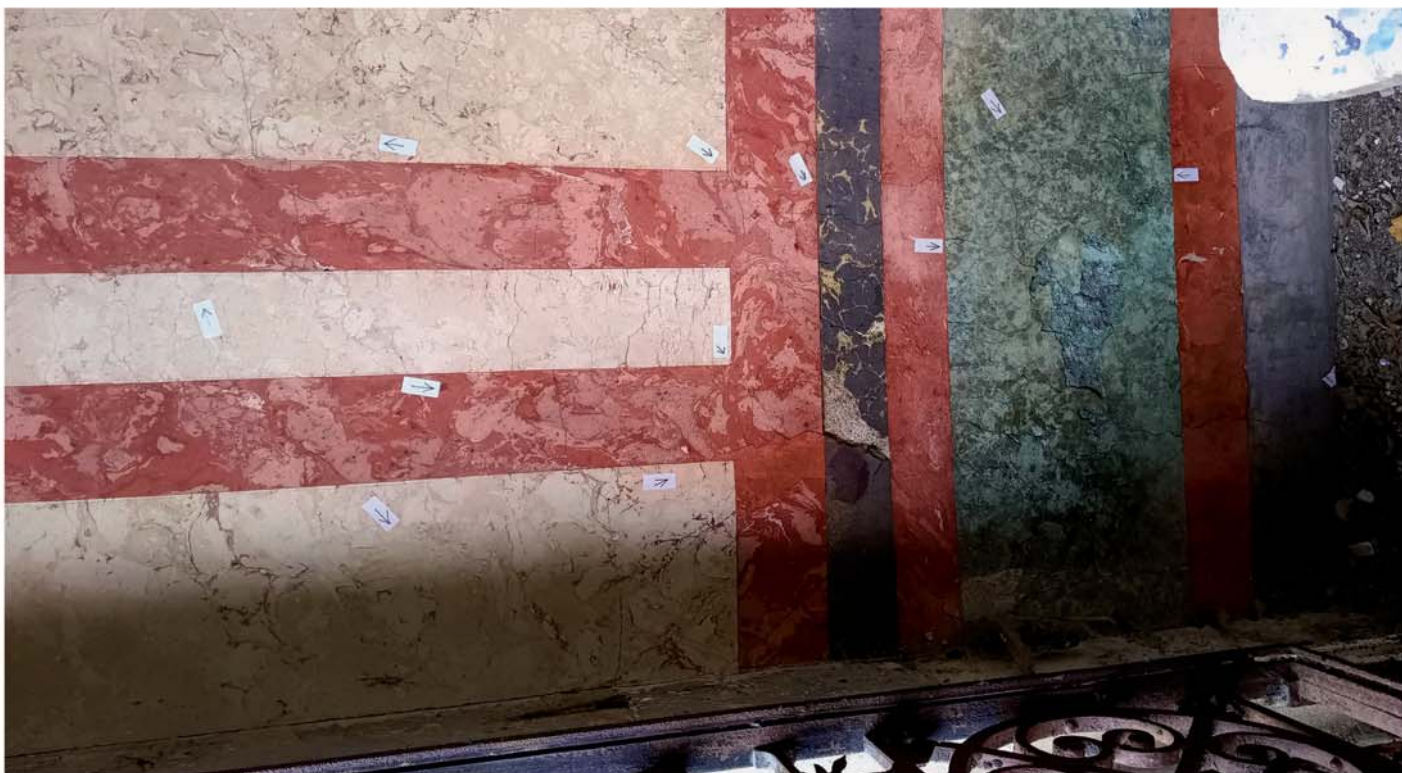
Pohled na část stěny na levé straně s označením defektů a míst s kavernami.

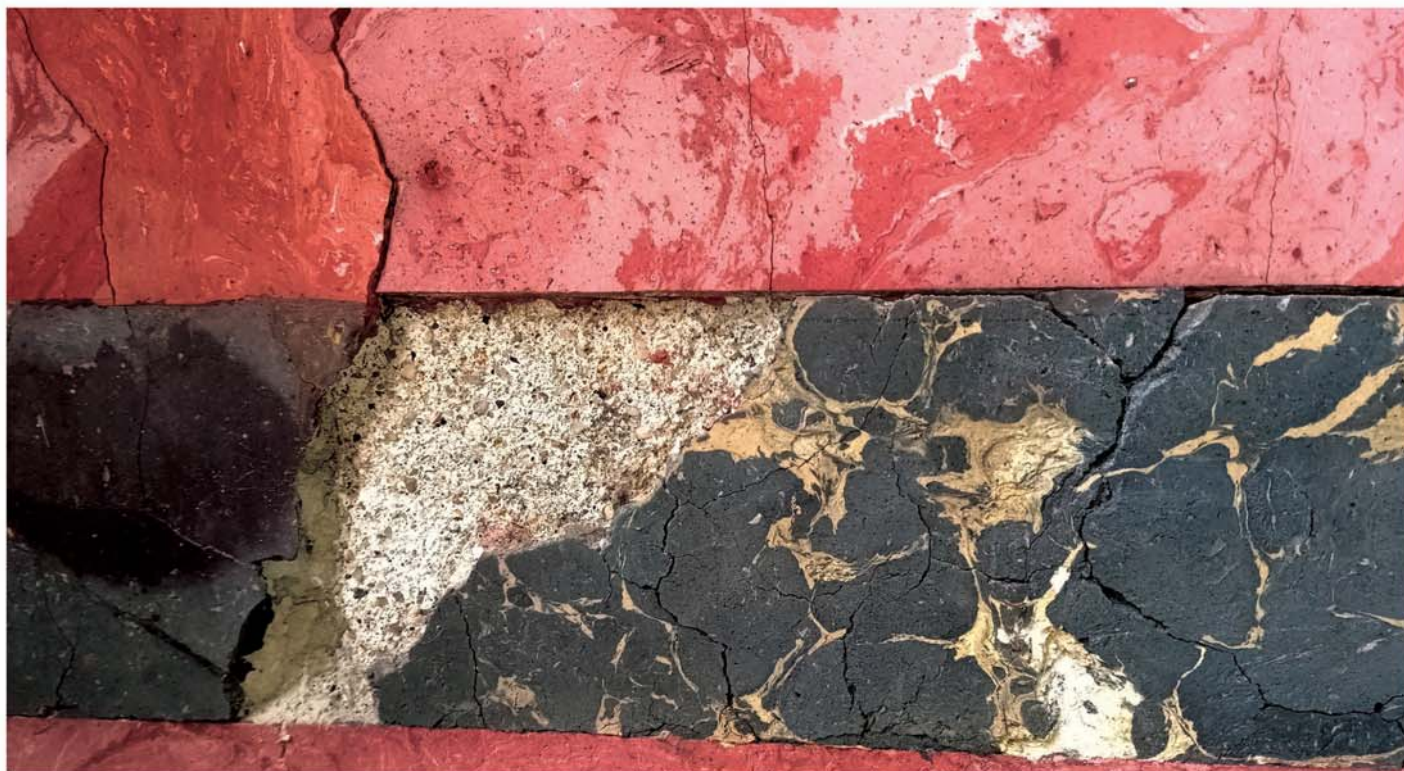
Rozpraskané a opadané stucco lustro.
