Technické a materiálové řešení

PŮDORYS PŘÍZEMÍ

Aktualizovaný restaurátorský průzkum 2024

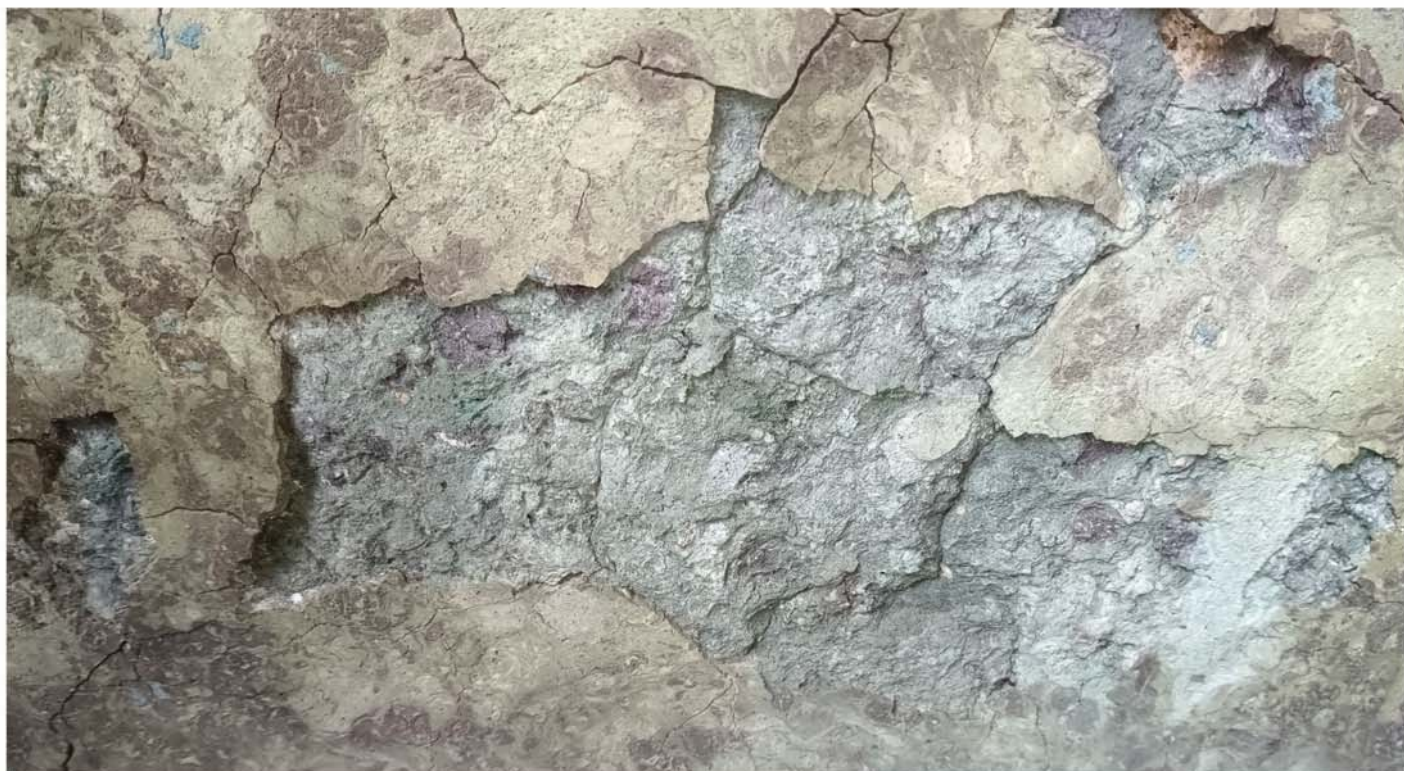
Ukázka vydroleného stucco lustra. Barevná retuš přímo na jádrový podklad.

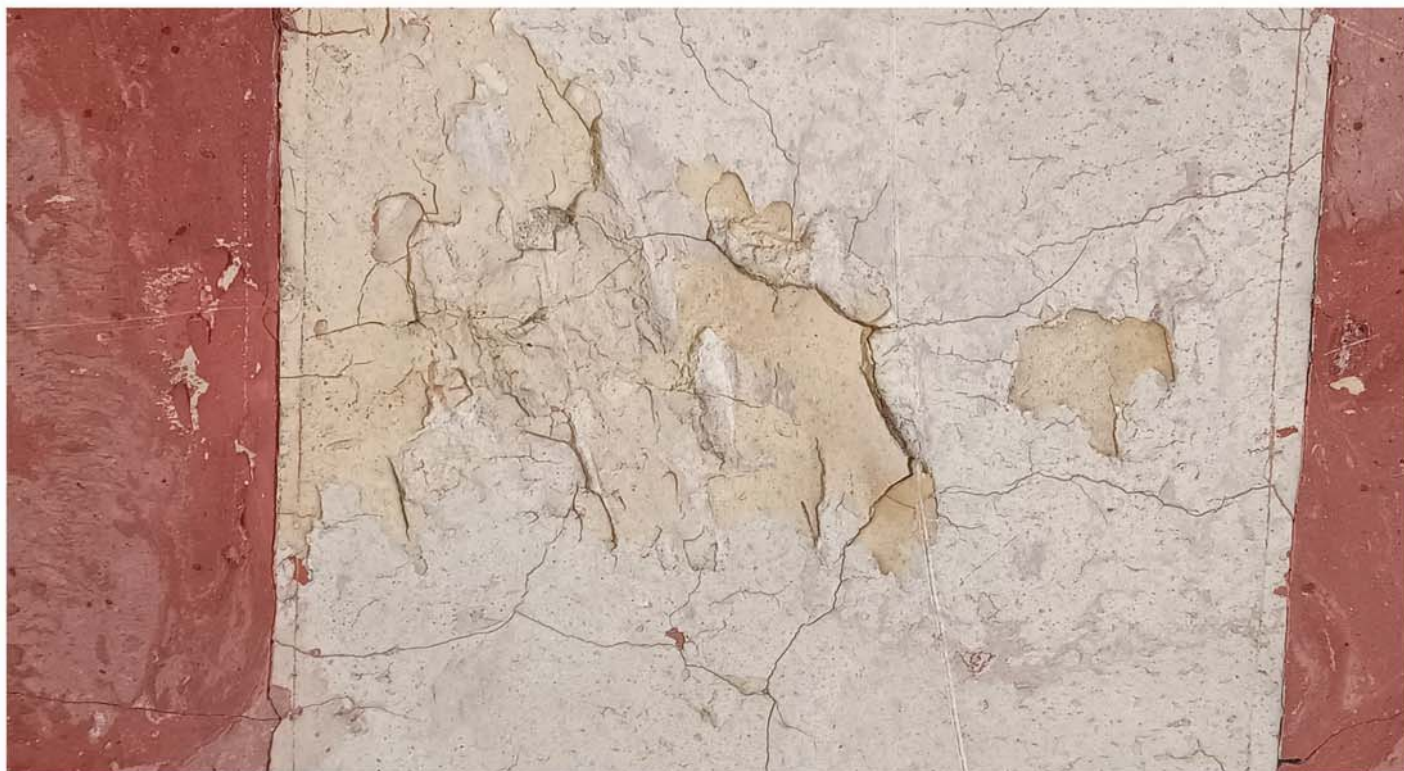
Ukázka lokální degradace stucco lustra.

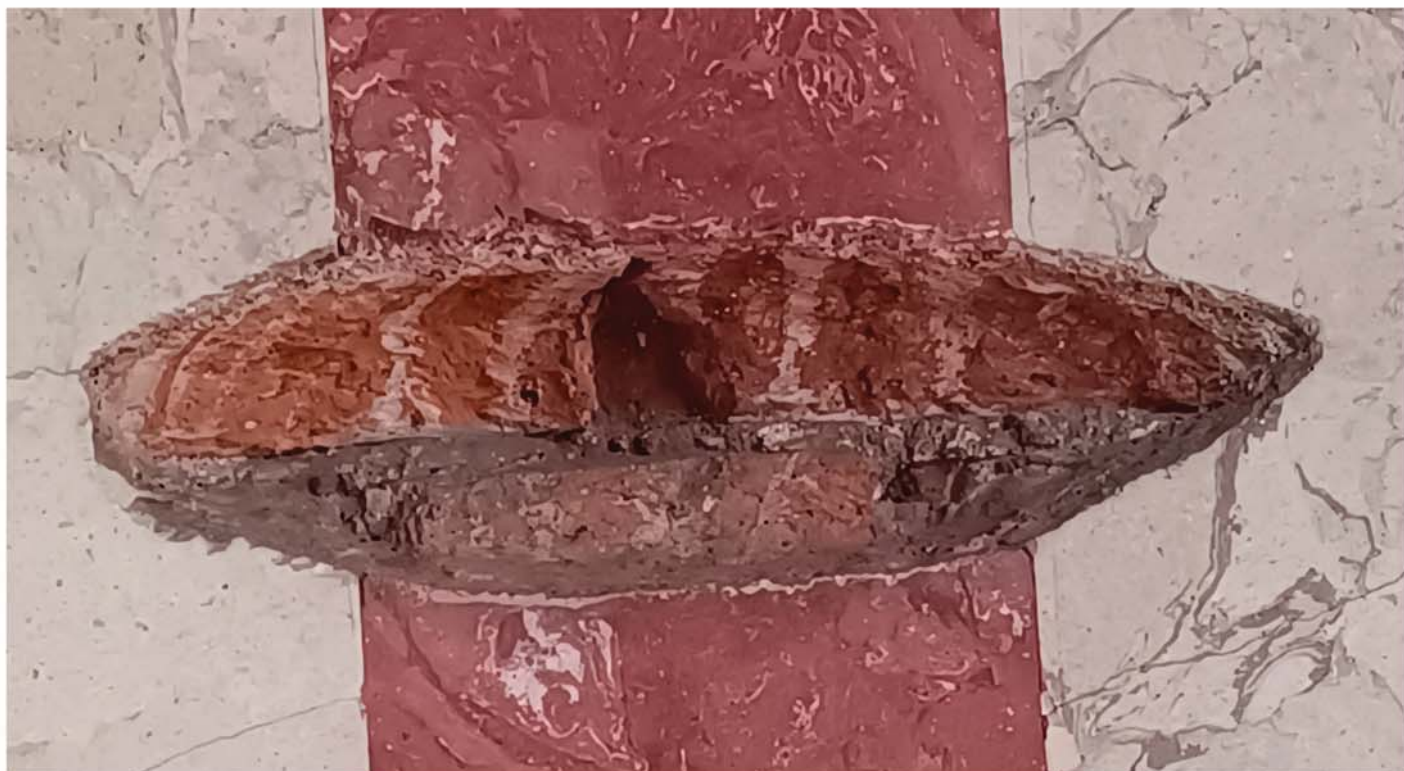
Hluboký zásah do stucco lustra nacházející se nad čtvrtou konzolí.

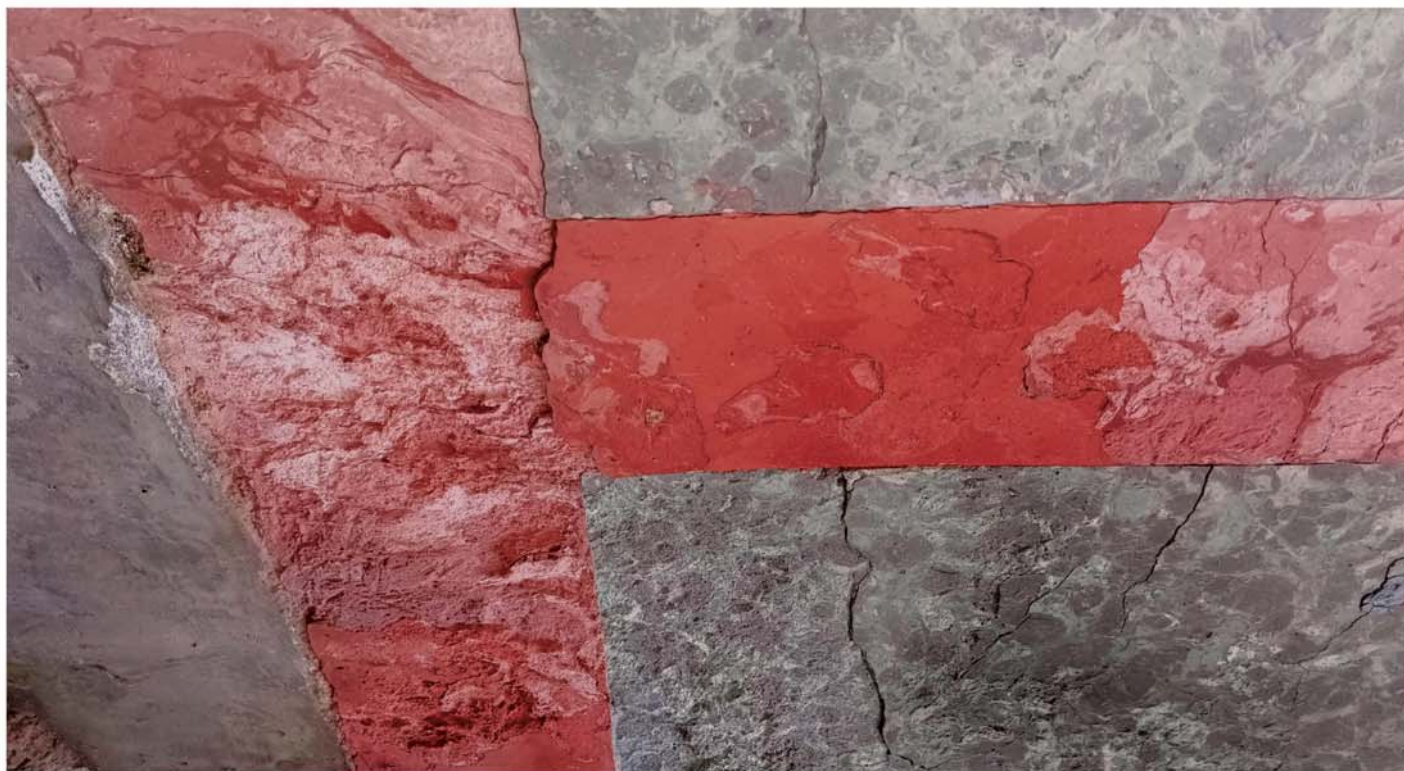
Vydrolené stucco lustro. Barevná retuš na jádrový podklad.

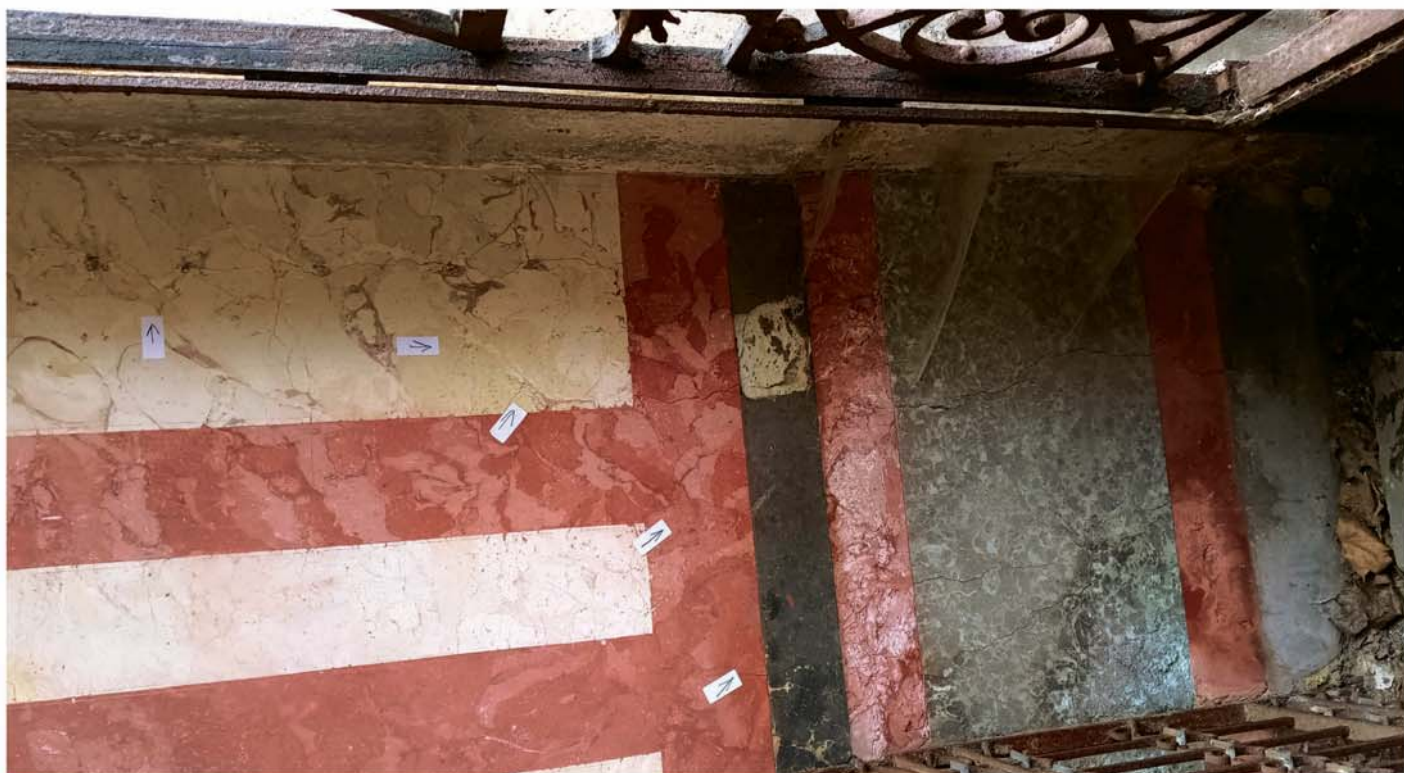
Pohled na část stěny na pravé straně s označením defektů a míst s kavernami.

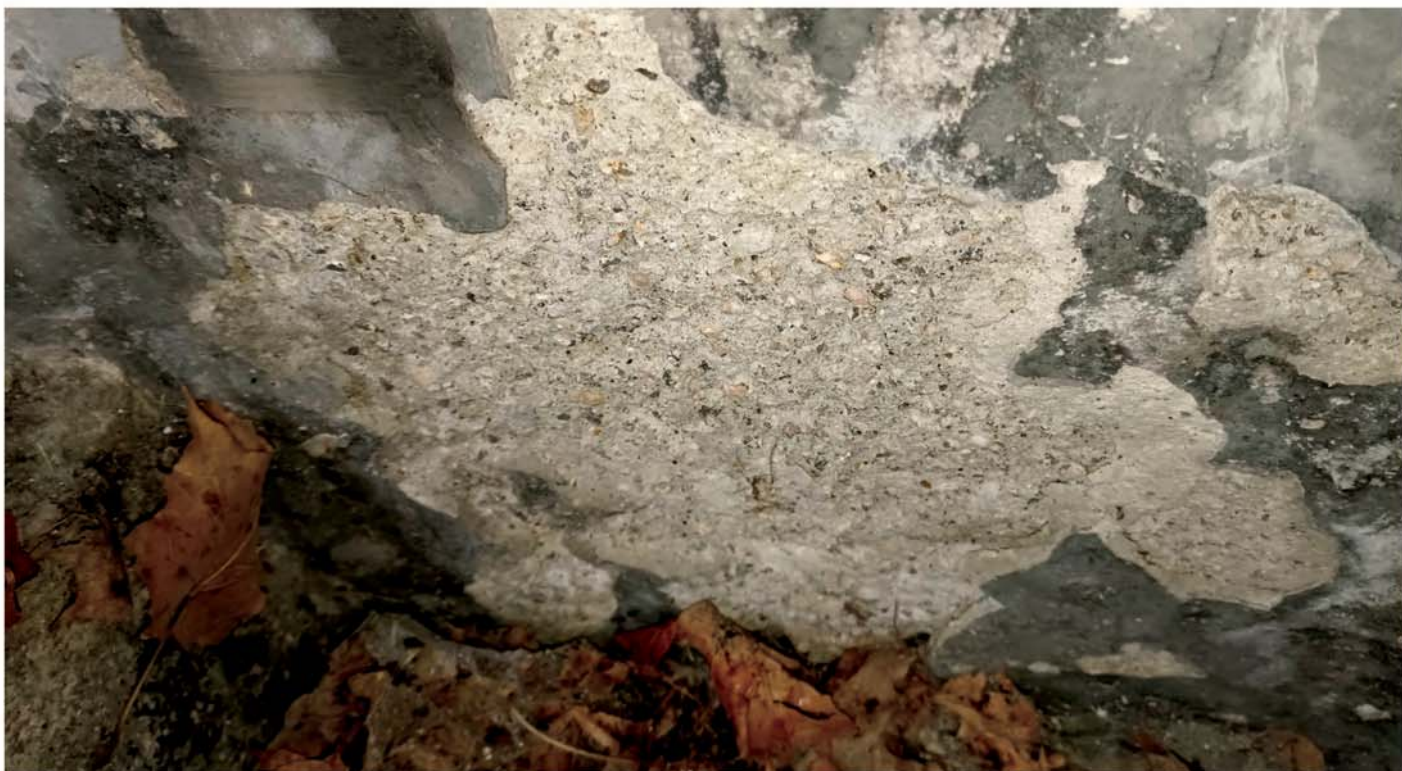
Stav voskové výmalby nad schodištěm v jeho spodní části u vstupu do krypty. Barevná vrstva je místy opadaná, silně se zde projevuje vlhkost.

Stávající vosková výmalba na stěně podél schodiště bude očištěna, staré voskové emulze odstraněny chemickou cestou. Trhliny v omítce budou vytmeleny, malba retušována. Povrch bude poté napuštěn směsí přírodních vosků a frotýrován.

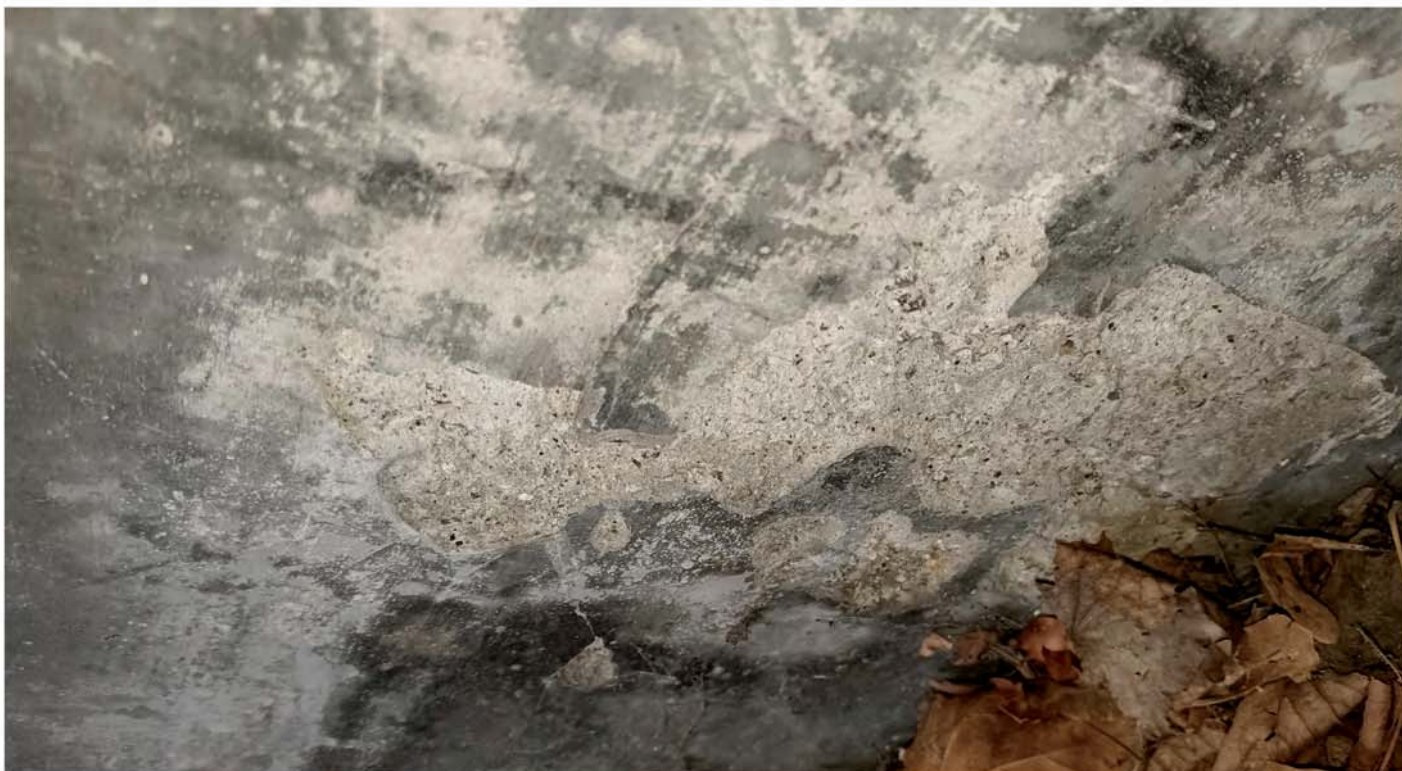
Stav voskové výmalby ve spodní části schodiště u vstupu do krypty.

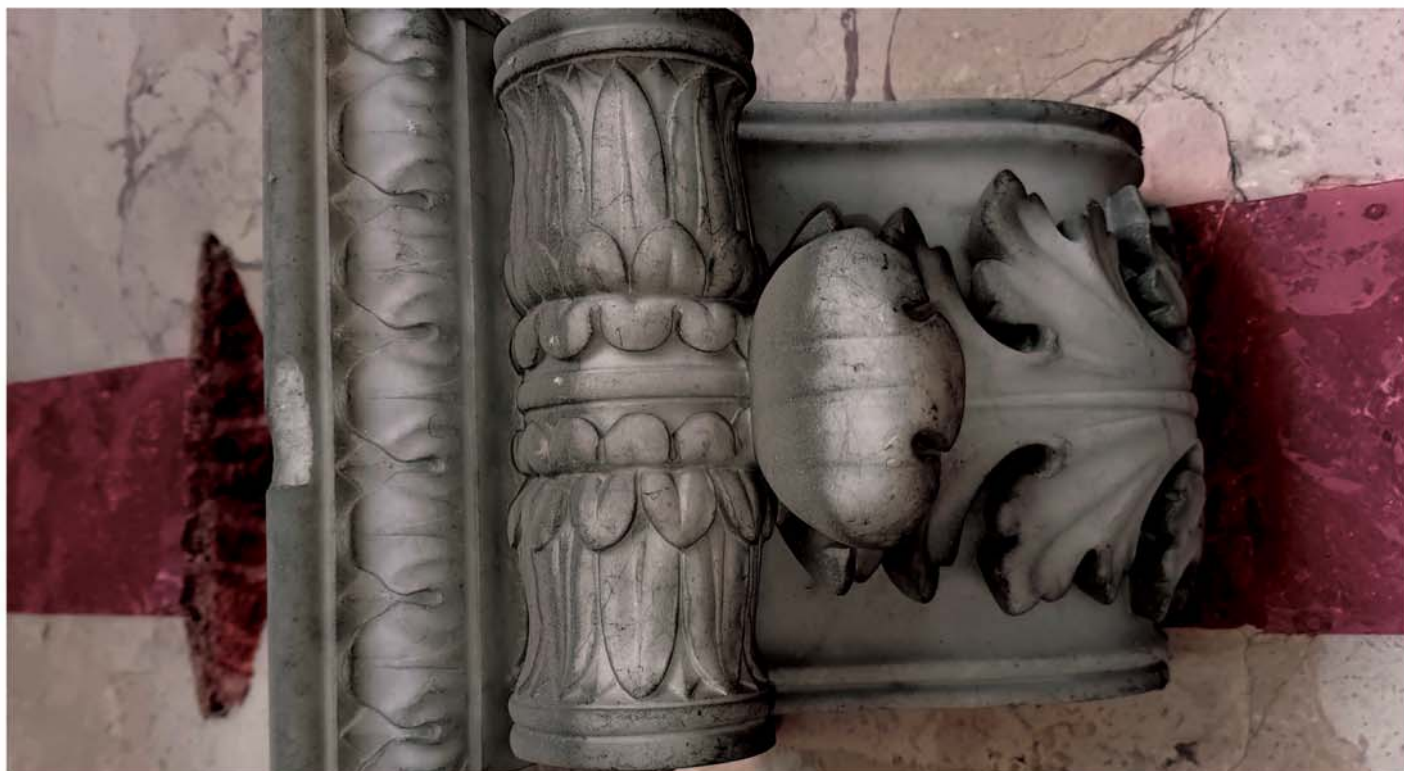
Poškození profilu mramorové konzole - malý úlomek v horní části. Možná souvislost se zásahem do stucco lustra nad ní.

Stávající mramorové konzoly (5 ks) budou očištěny chemickou cestou, ulomená hrana jedné z konzol bude domodelována umělým kamenem. Povrch konzol bude konzervován směsí přírodních vosků.

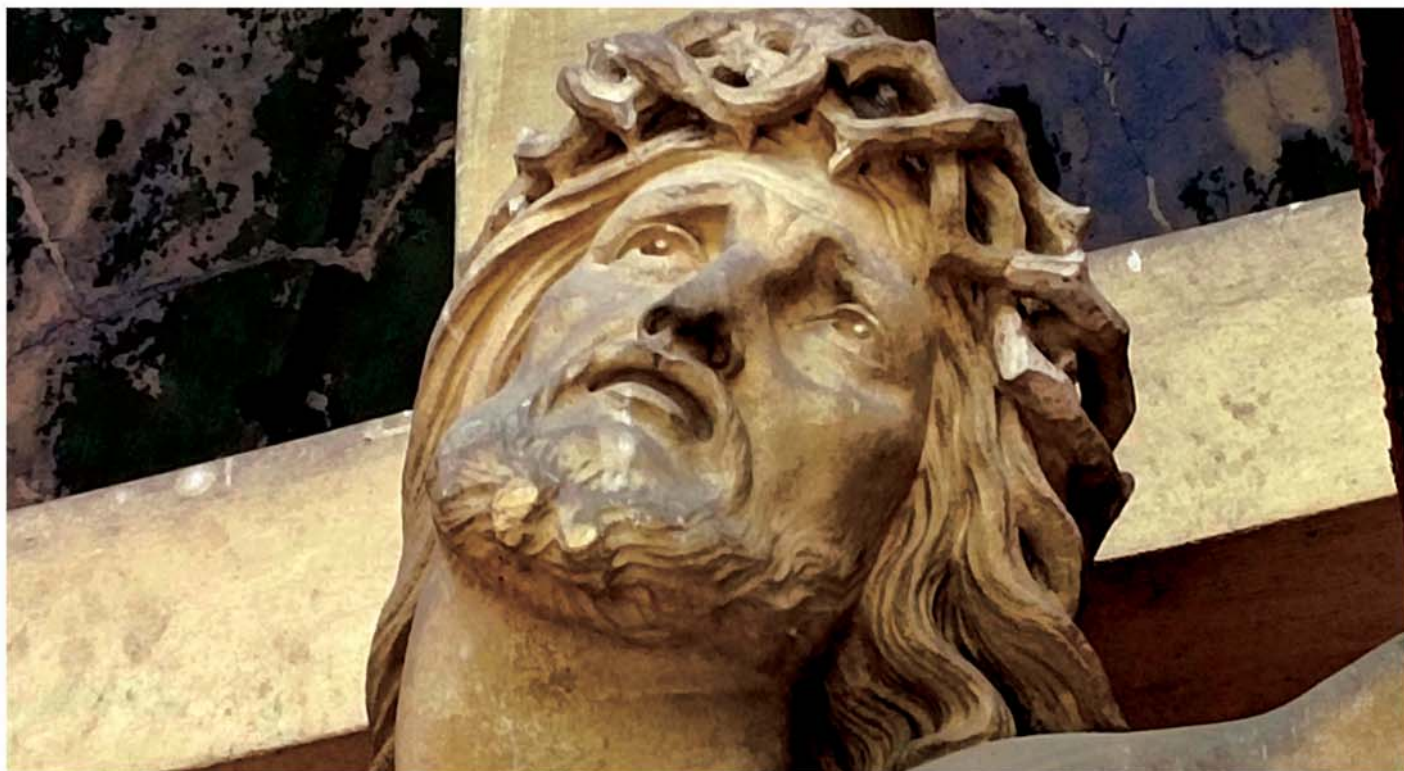
Mírná poškození v trnové koruně Ježíše Krista.

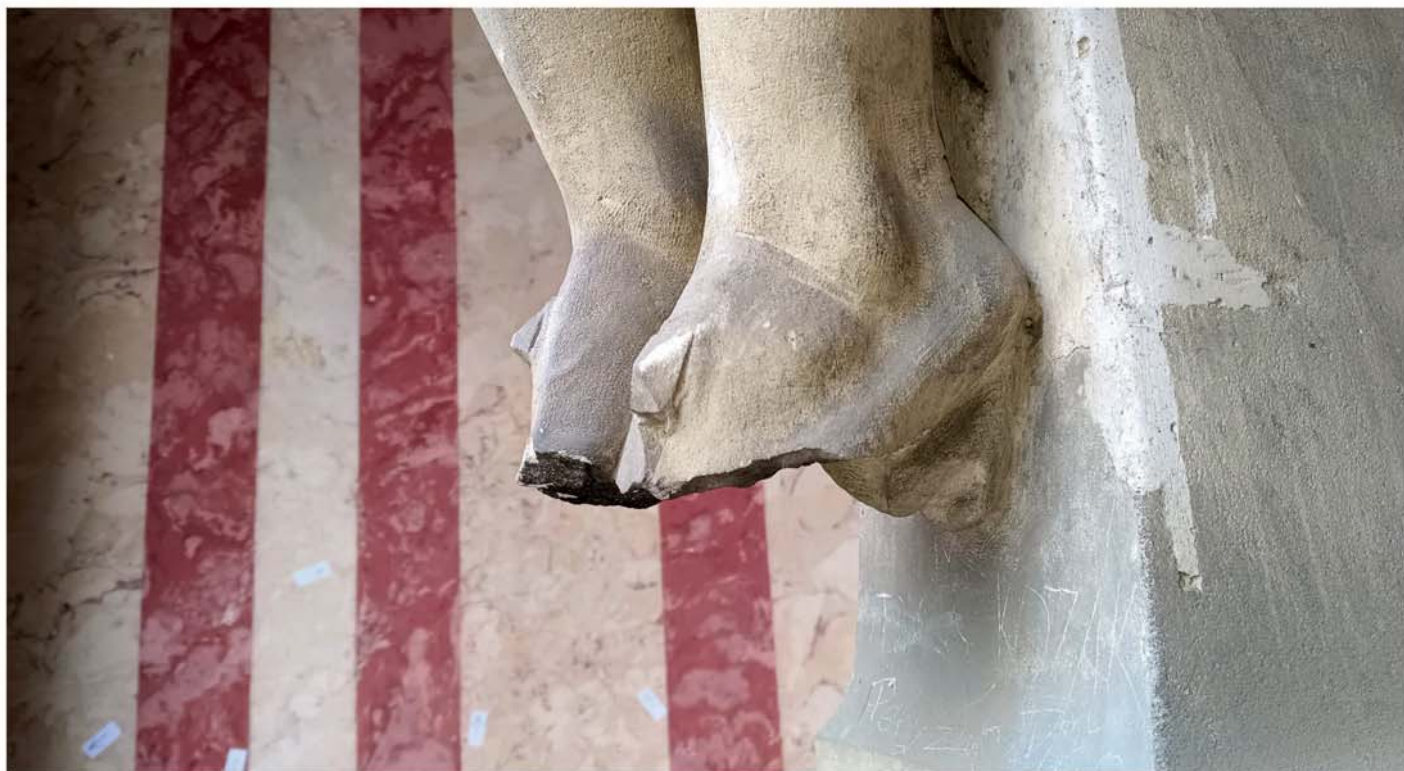
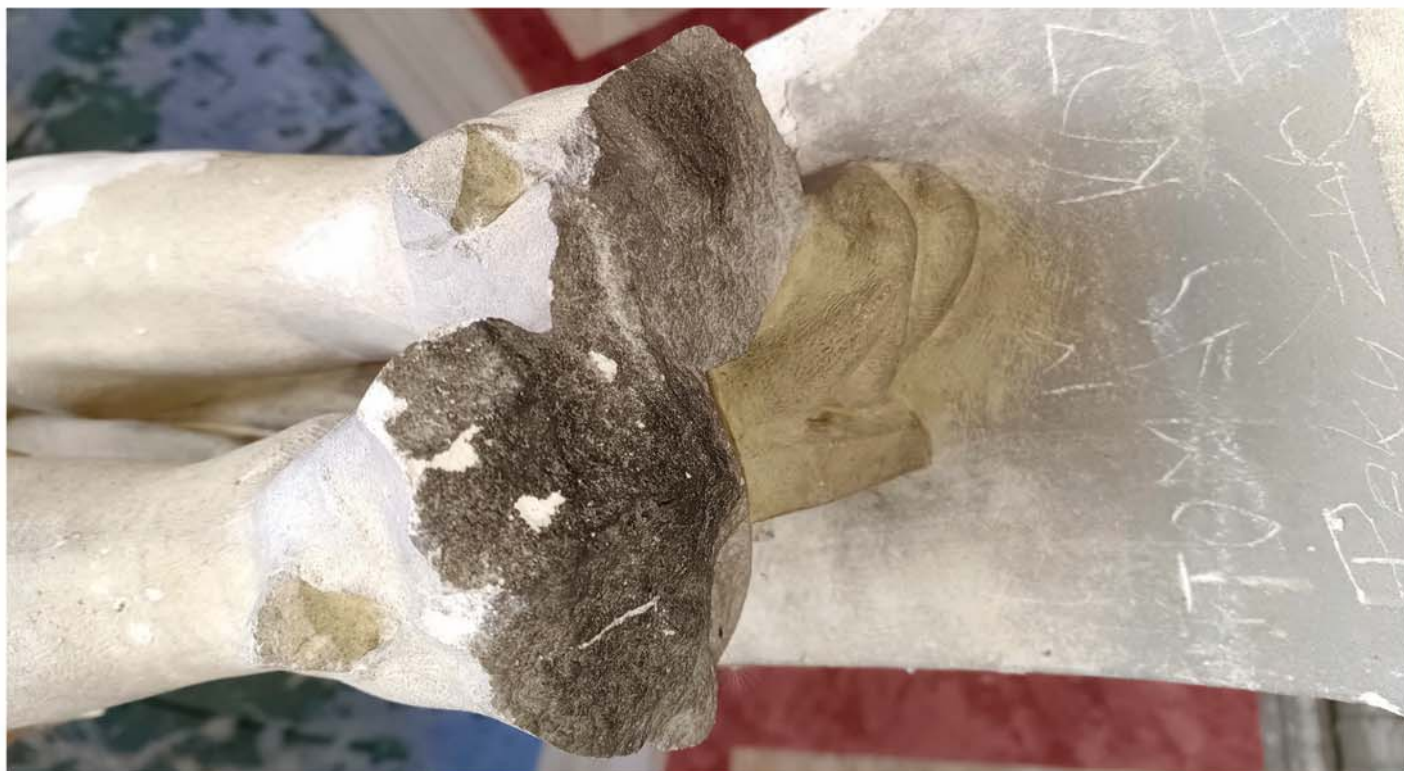
Socha Ježíše Krista na kříži v životní velikosti je znečištěna depozity a poškozena drobnými oděrky. Nejpodstatnějšího poničení však doznaly nártové části nohou, které jsou obě uraženy a chybí.

Uražená nártová část nohou, boční pohled.

Uražená nártová část nohou, čelní pohled odspodu.

1. odstranění nečistot a starých emulzí z povrchu
2. tvarové doplnění poškozených míst sochy i architektury soklu
3. rekonstrukce chybějících částí nohou Ježíše
4. doplnění povrchové úpravy a konzervace

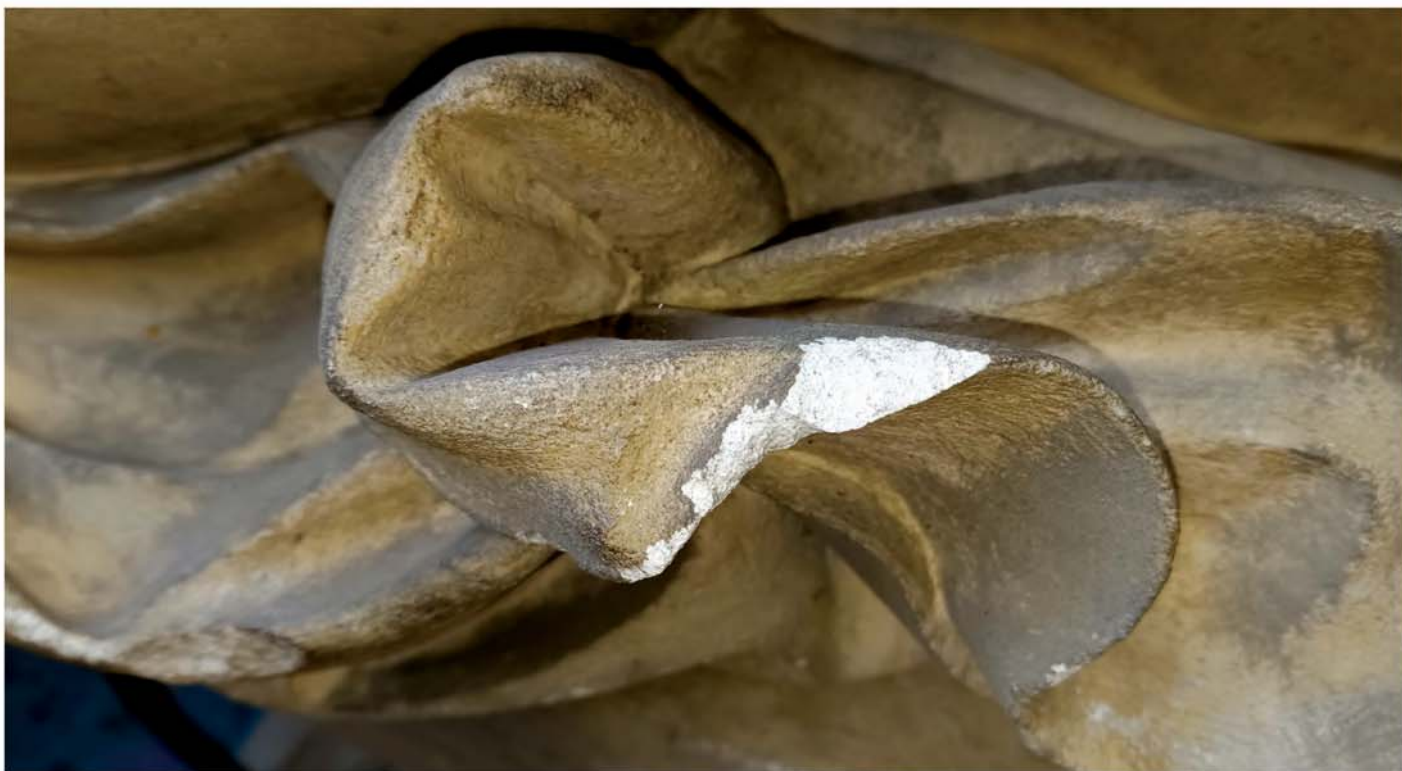
Poškození drapérie sochy.

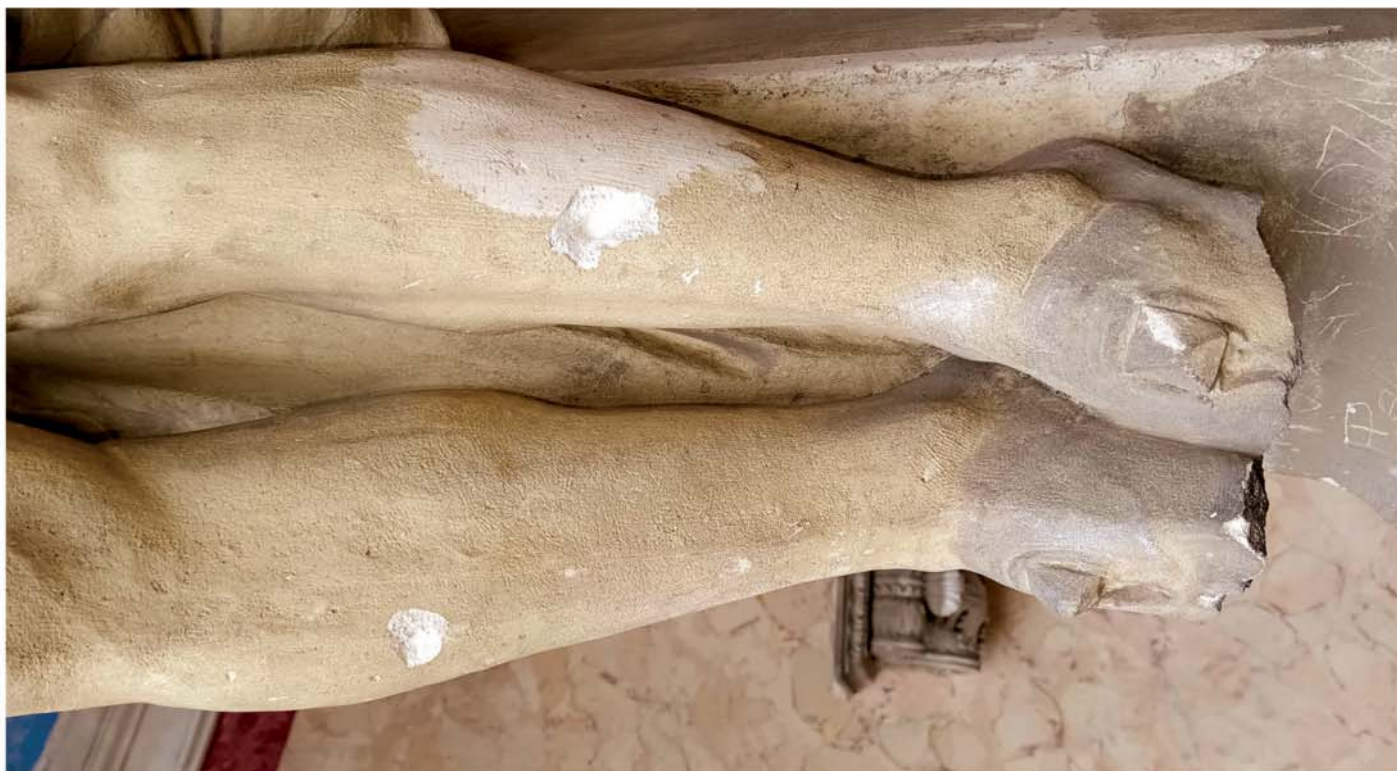
Další defekty na nohou sochy.

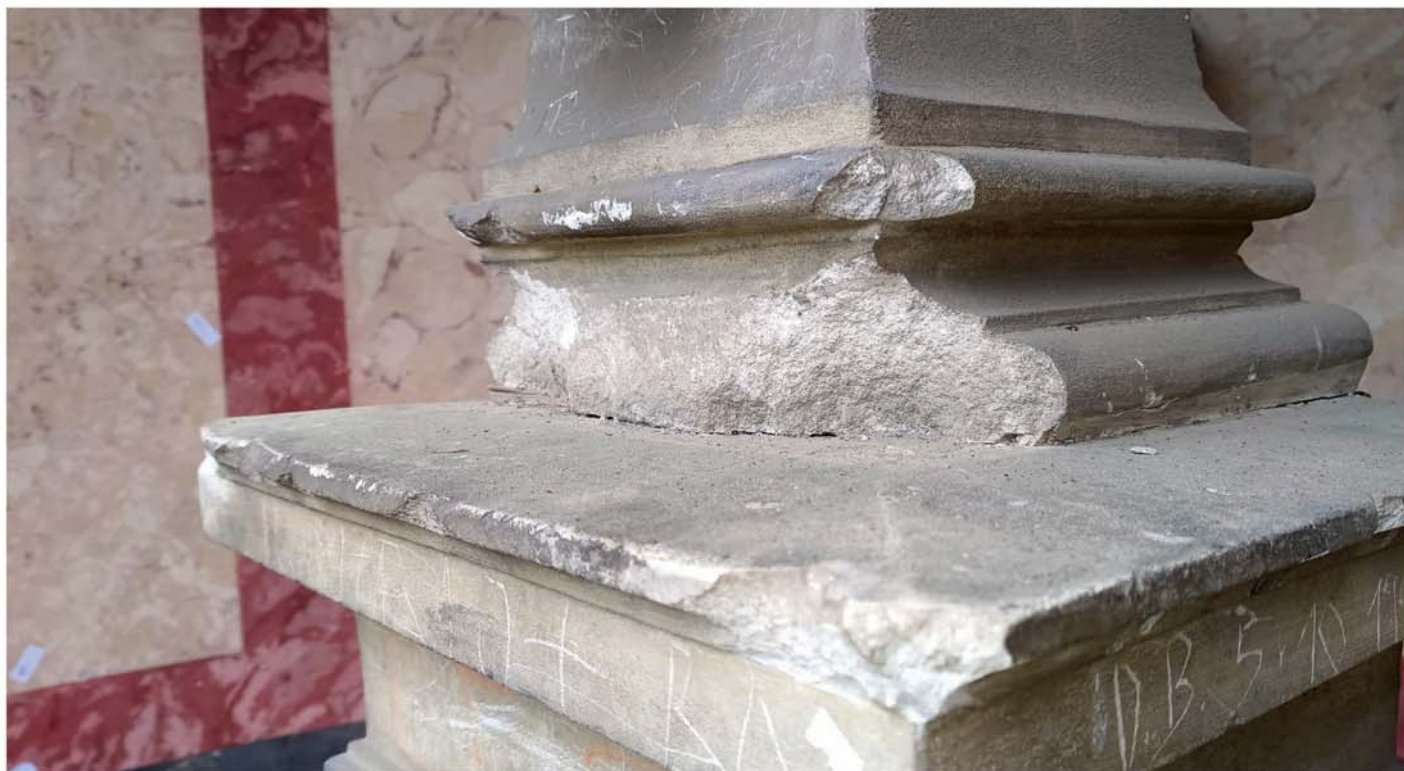
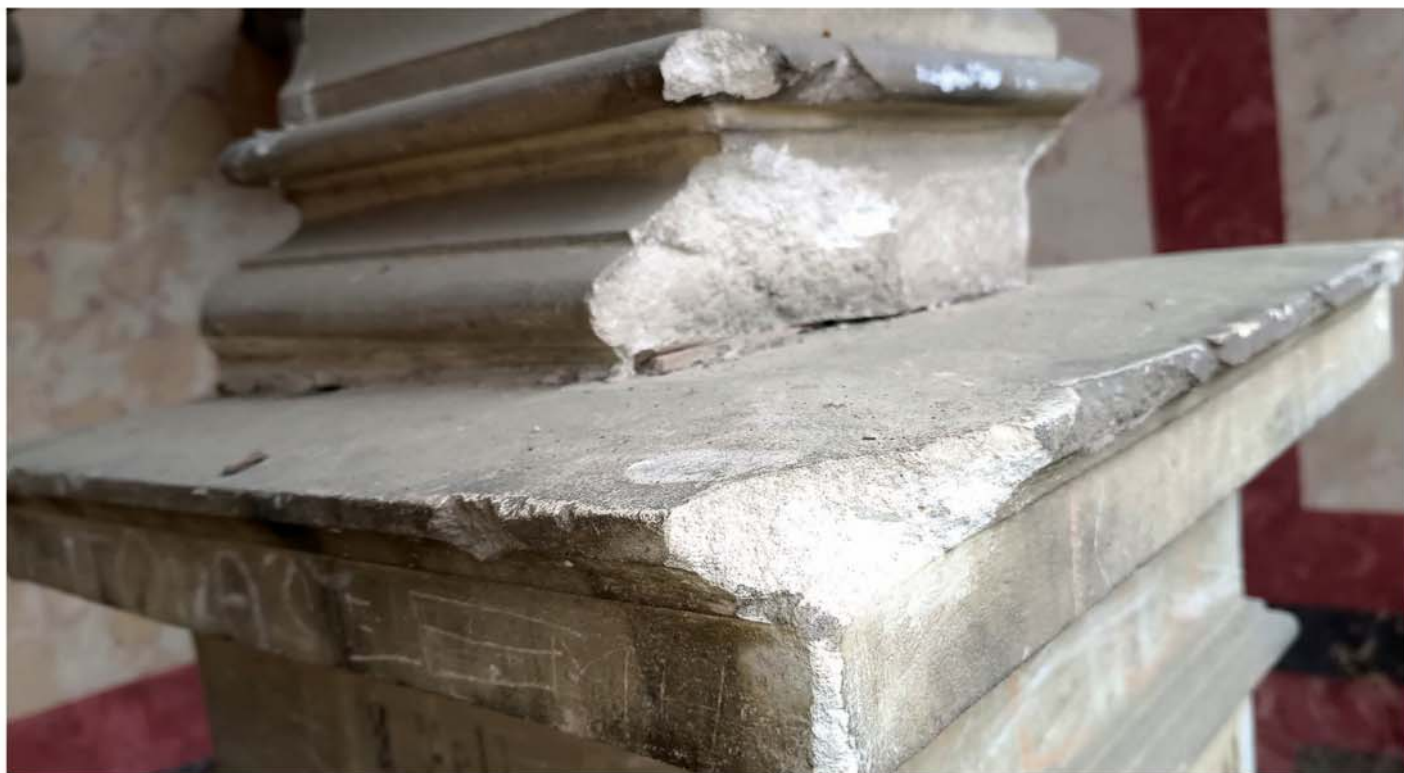
Rozsáhlá poškození architektury podstavce.

Socha Krista včetně profilovaného podstavce bude očištěna, staré voskové emulze odstraněny. Budou provedeny plastické retuše poškozených míst soklu a sochy, vytmeleny vrypy a domodelovány chybějící části. Bude obnovena povrchová úprava shodná s původní – vosková v barevnosti pískovce.

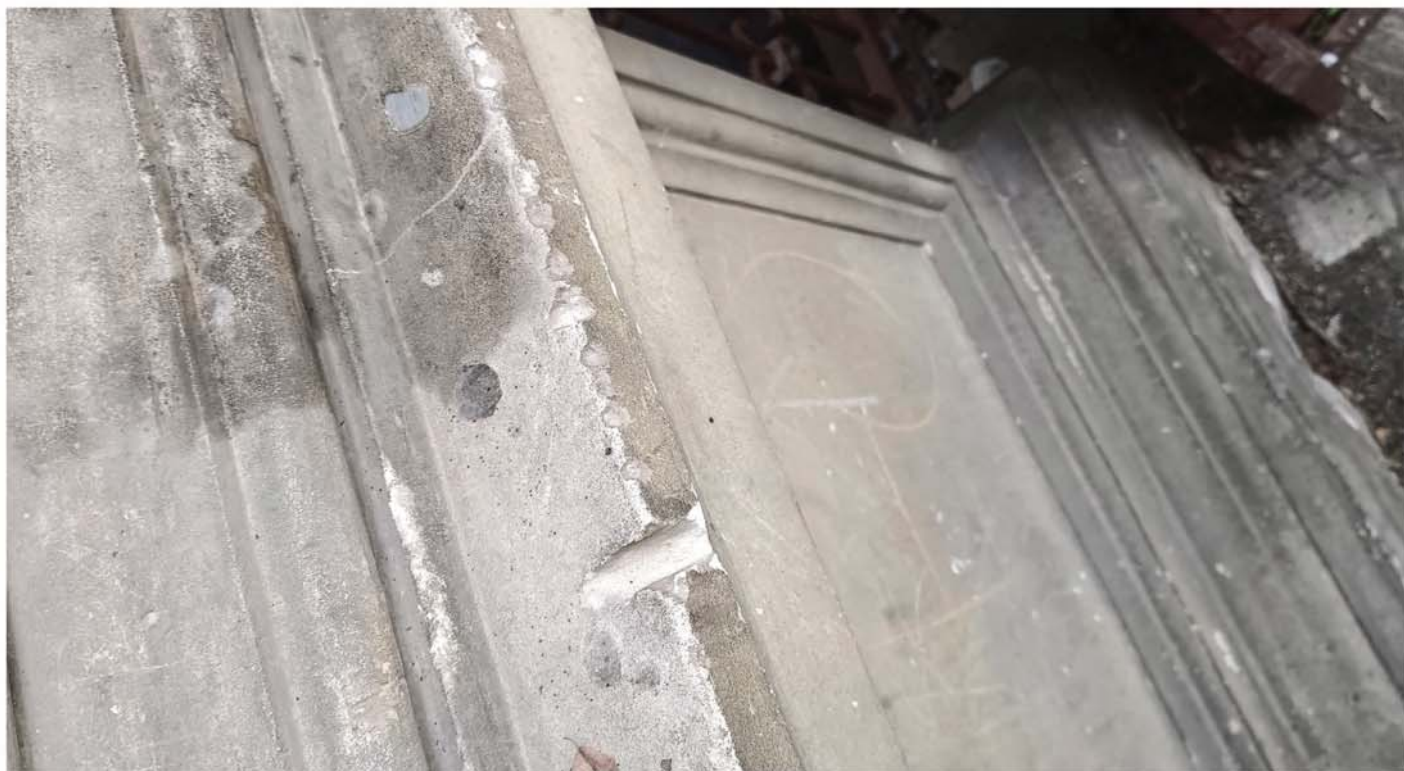
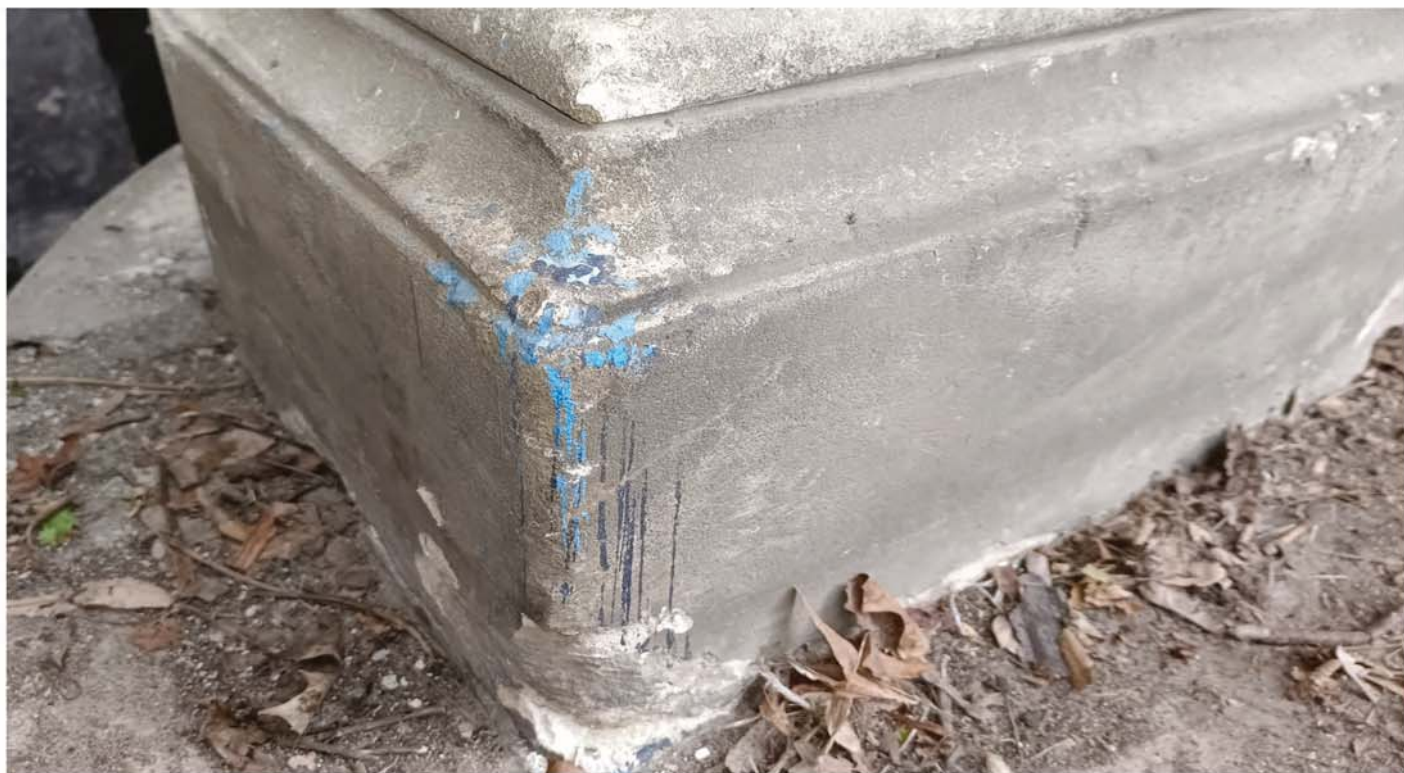
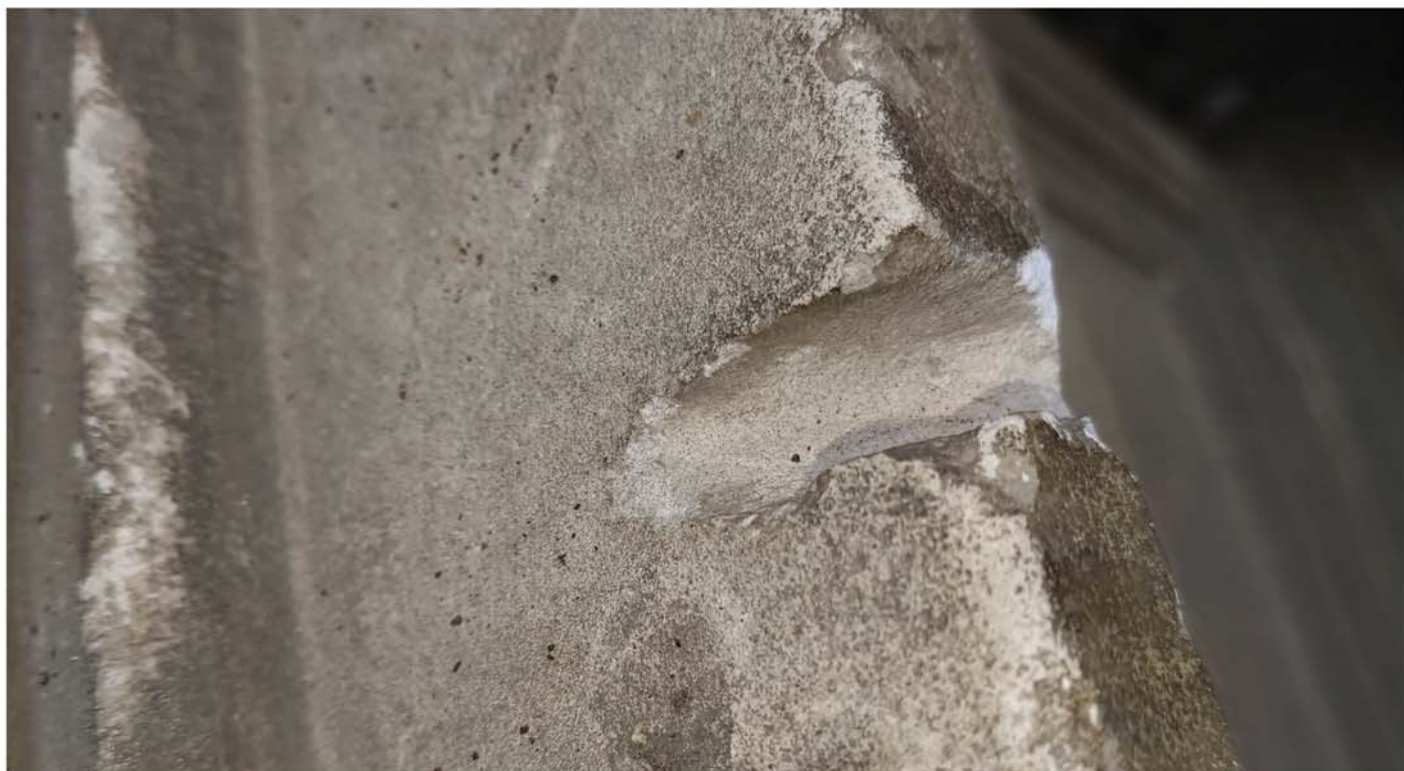
Drobnější poškození podstavce.

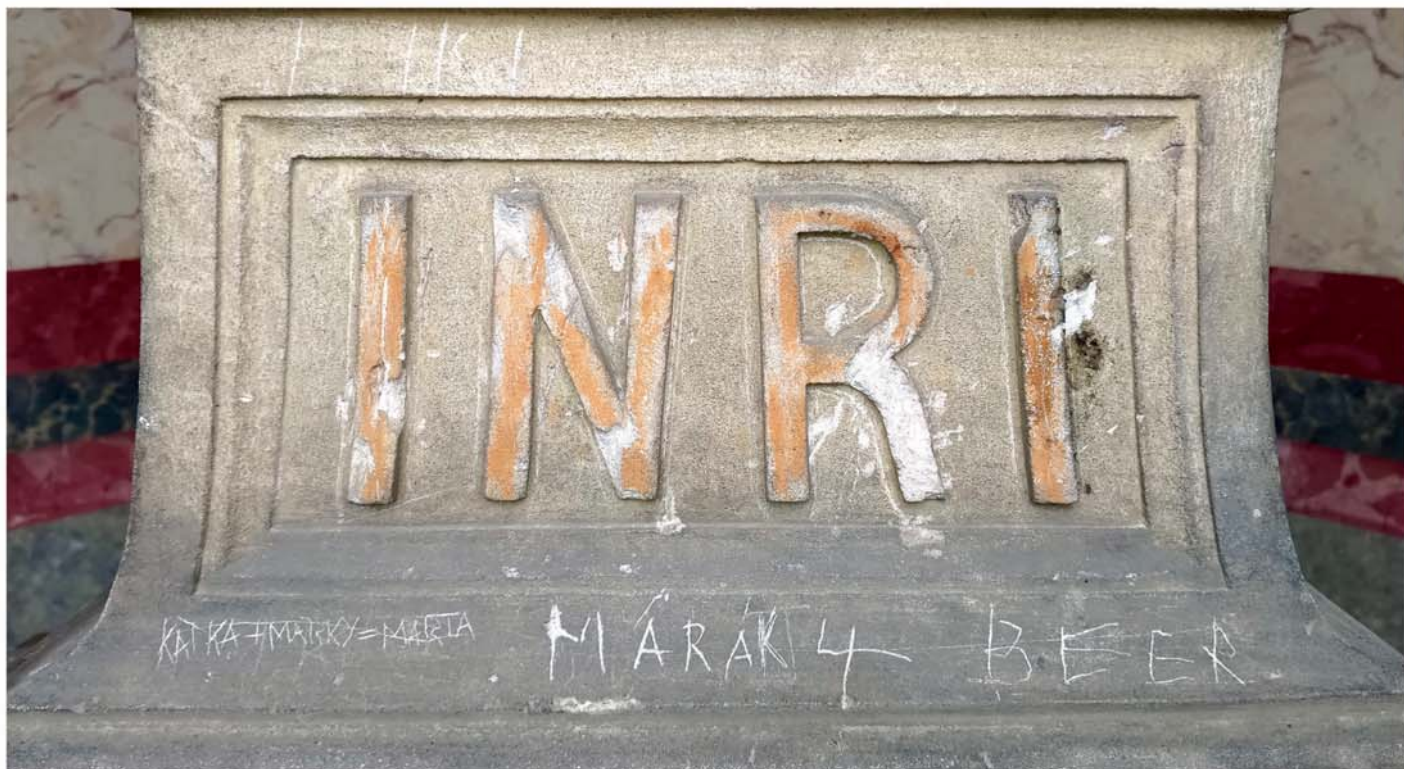
Zásahy vandalů na podstavci.
