Technické a materiálové řešení

PŮDORYS PŘÍZEMÍ

Aktualizovaný restaurátorský průzkum 2024

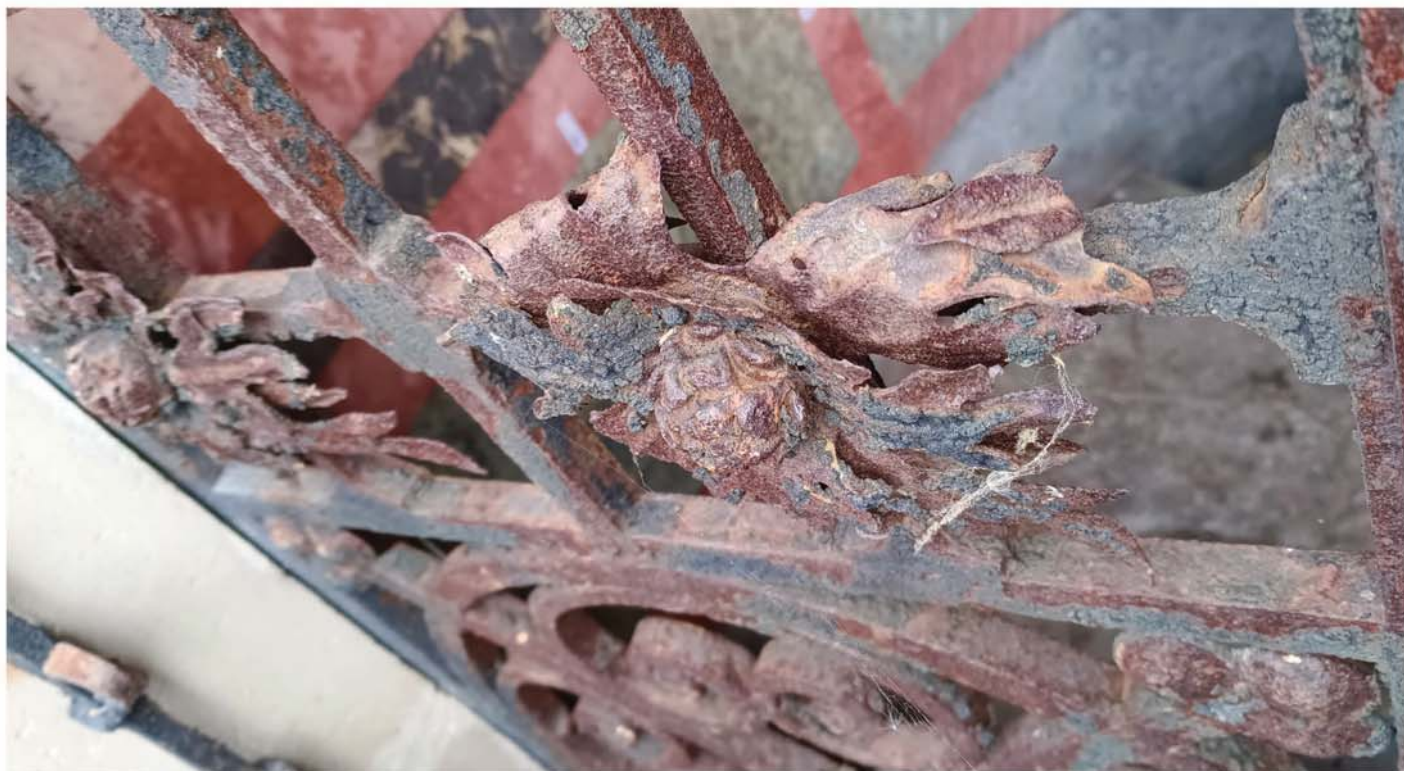
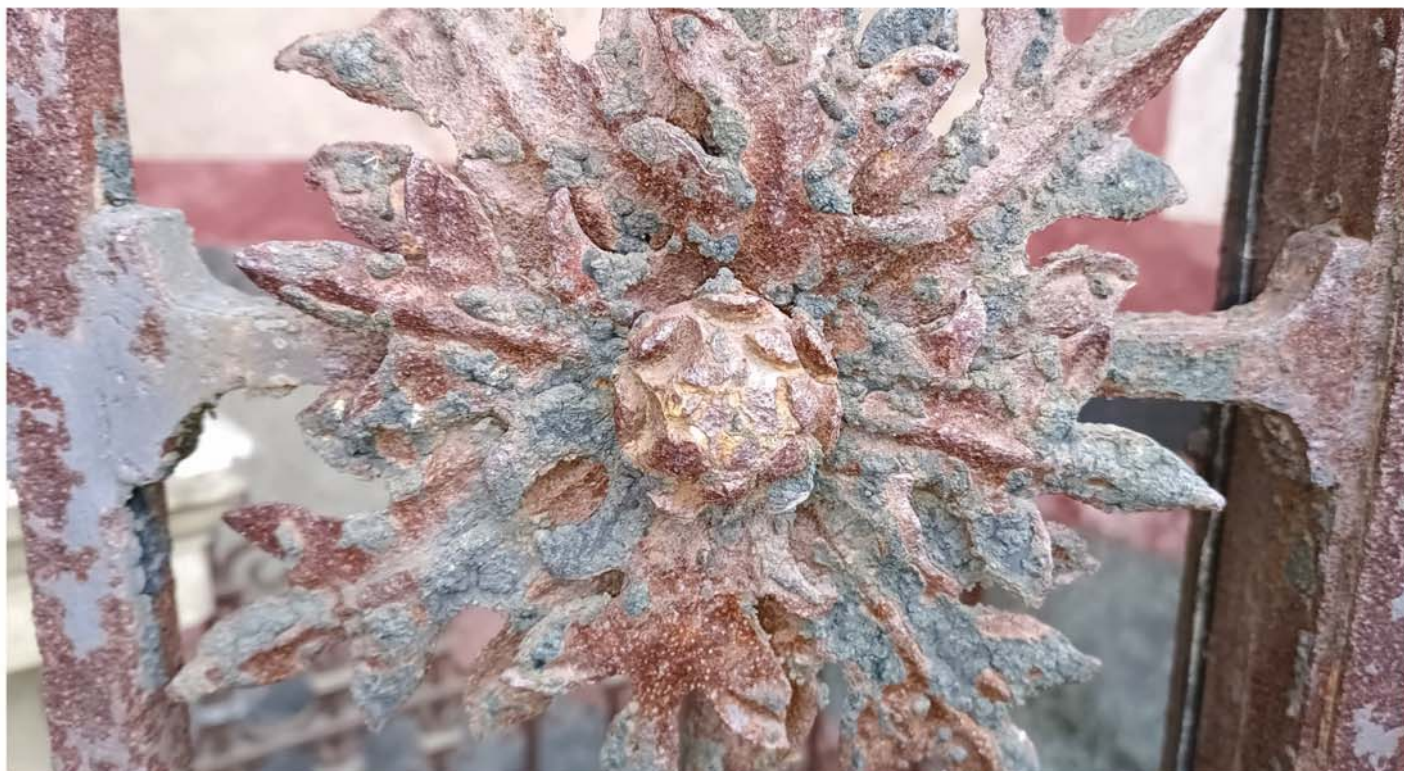
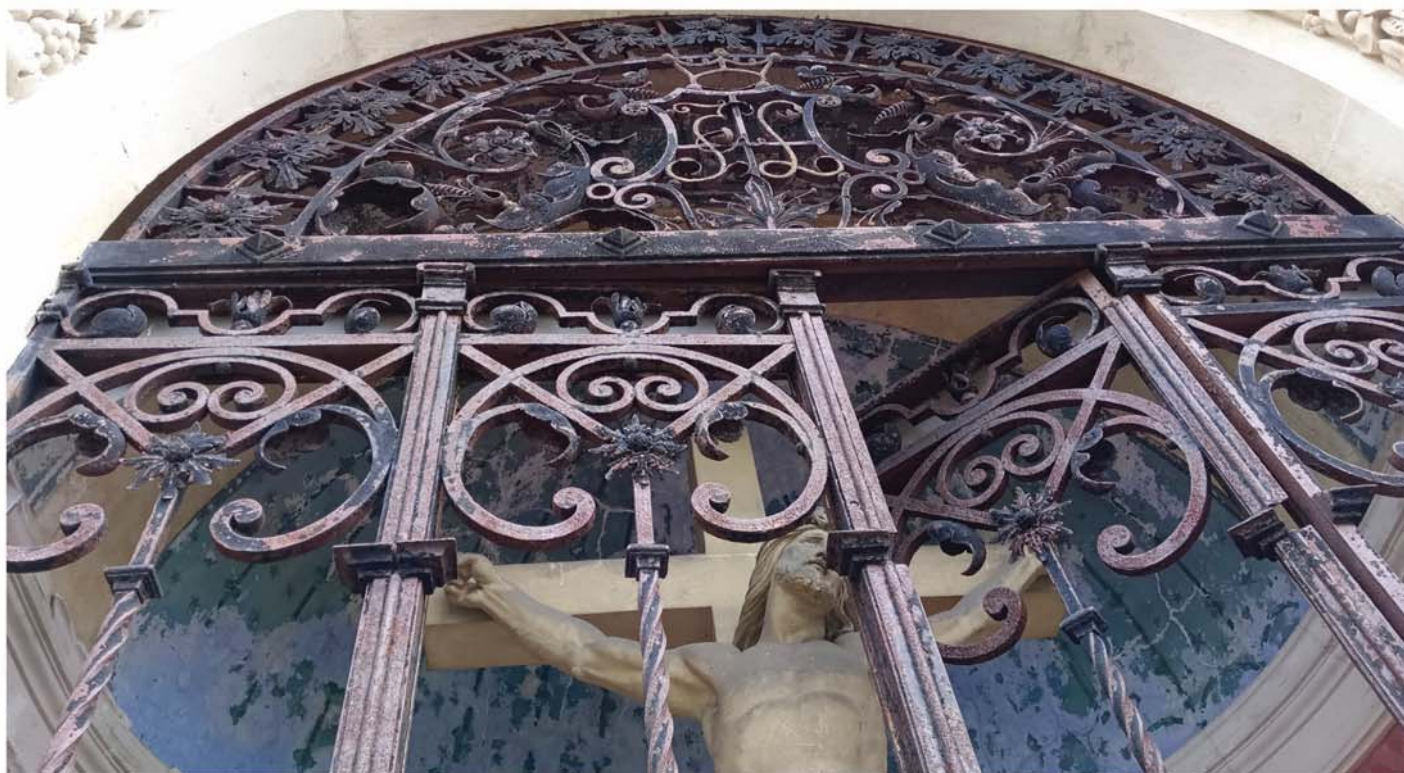
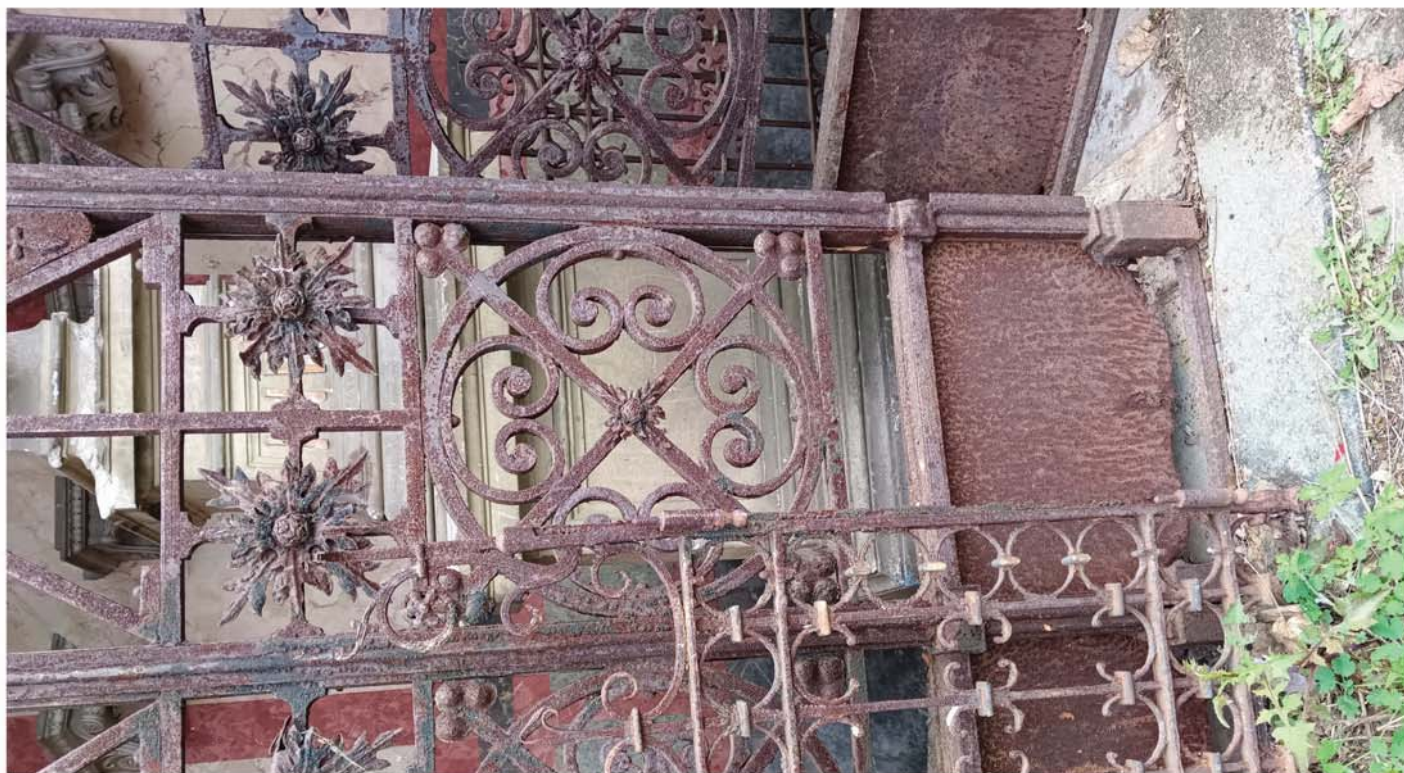
Zkorodované části mříže.

Mříž – je korozně silně napadena, hlavně ve spodních částech, místy až do 100% ztráty původního materiálu krycích plechů. Rámy jednotlivých segmentů mříže jsou nejvíce zkorodovány na spodku, ale vzhledem k jejich tloušťce nebudou muset být nahrazeny novými. Dvě zdobné kytičky v kruhových výplních nad krycími plechy nemají několik lístečků a dva větší zdobné květy nad nimi mají stejné poškození. Zámek mříže je nefunkční a bude muset být repasován. V průhledové části mříže chybí jeden akantový lístek na levé straně. Zbytek mříže, včetně nadedvěrní lunety je bez mechanického poškození, napaden korozi. Barevné řešení mříže bylo kovářskou černou barvou a pravděpodobně byly některé zdobné prvky pozlacené. Stejně jako obrys erbu, monogram F. L. a korunka nad nimi.

- Odstranění zbytků povrchových úprav a korozních produktů tryskáním jemným abrazivem a mechanicky ocelovými kartáči.
- Na očištěný povrch železa aplikovat několikanásobně Tanin ve vodní lázni s etylalkoholem.

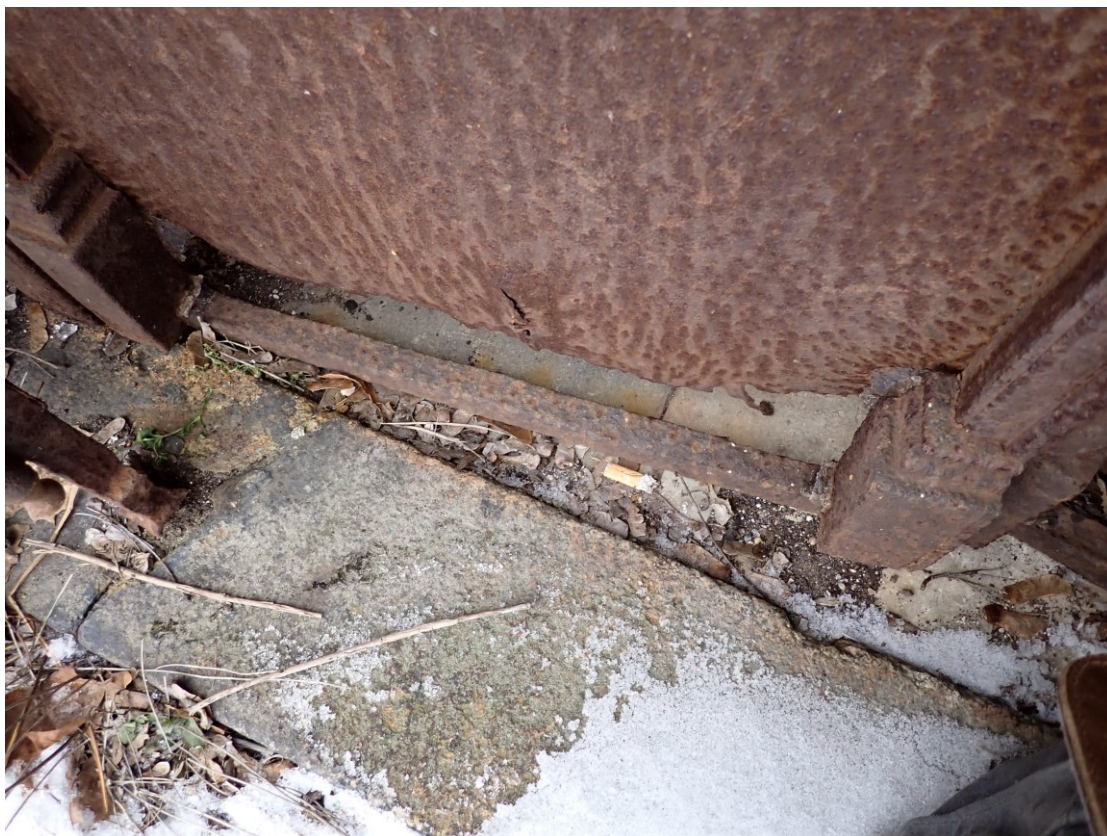
Korozní napadení spodní části hlavní mříže

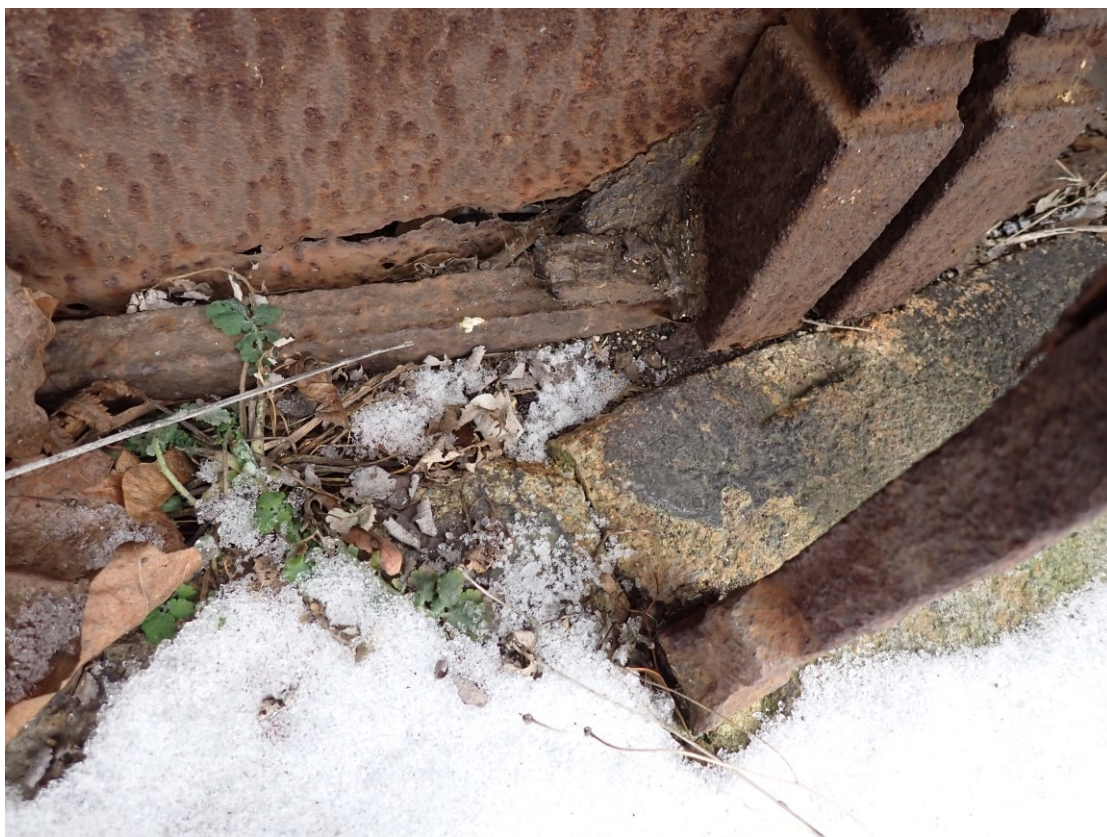
Detail korozního napadení spodní části hlavní mříže

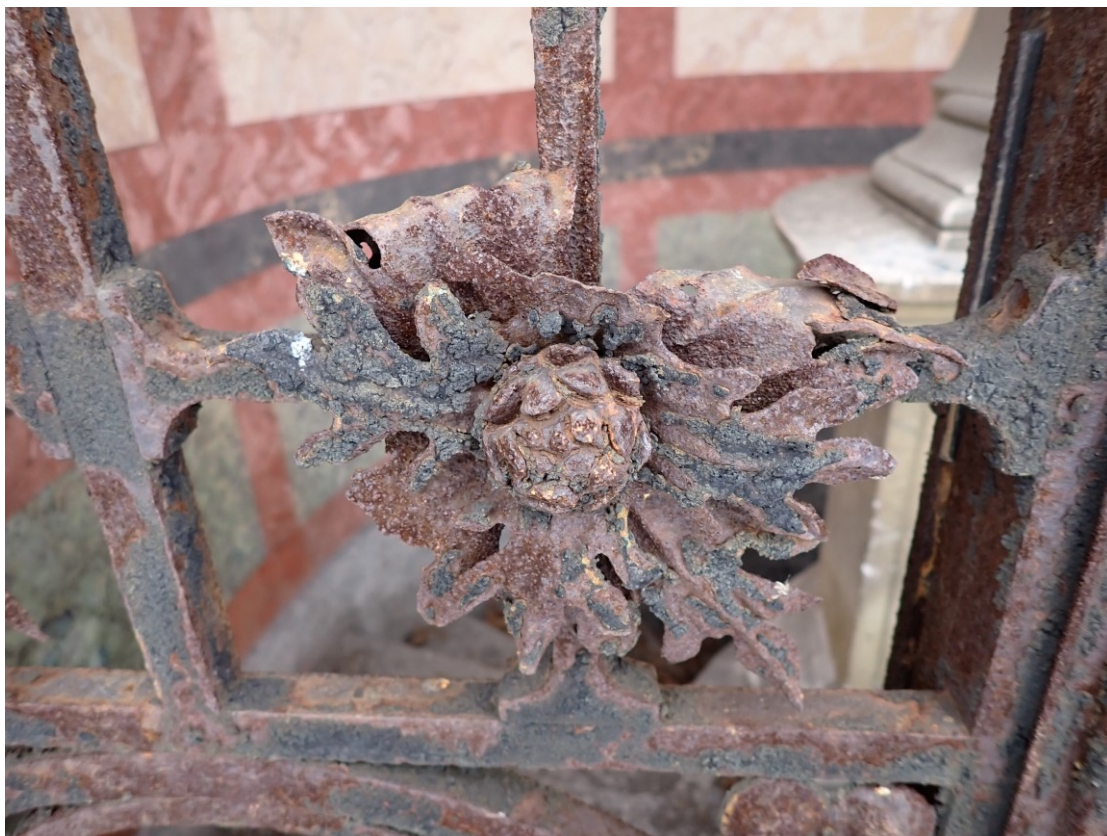
Detail poškození zdobného květu ze středové části hlavní mříže

- Mechanické opravy poškozených částí a dílů – kytky, voluty, spodní části včetně krycích plechů, zasklívací profily...
- Chybějící části i detaily budou vykovány a doplněny podle dochovaných originálů původními technologiemi.

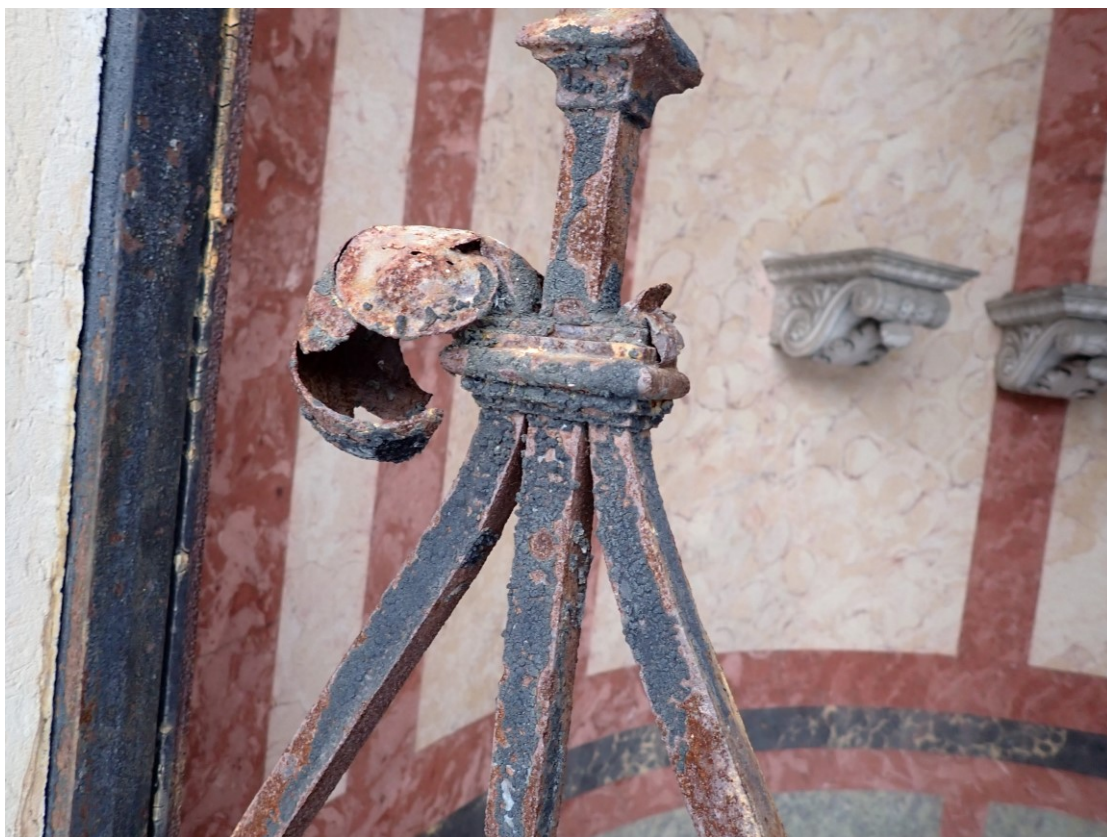
Detail chybějícího akantového listu

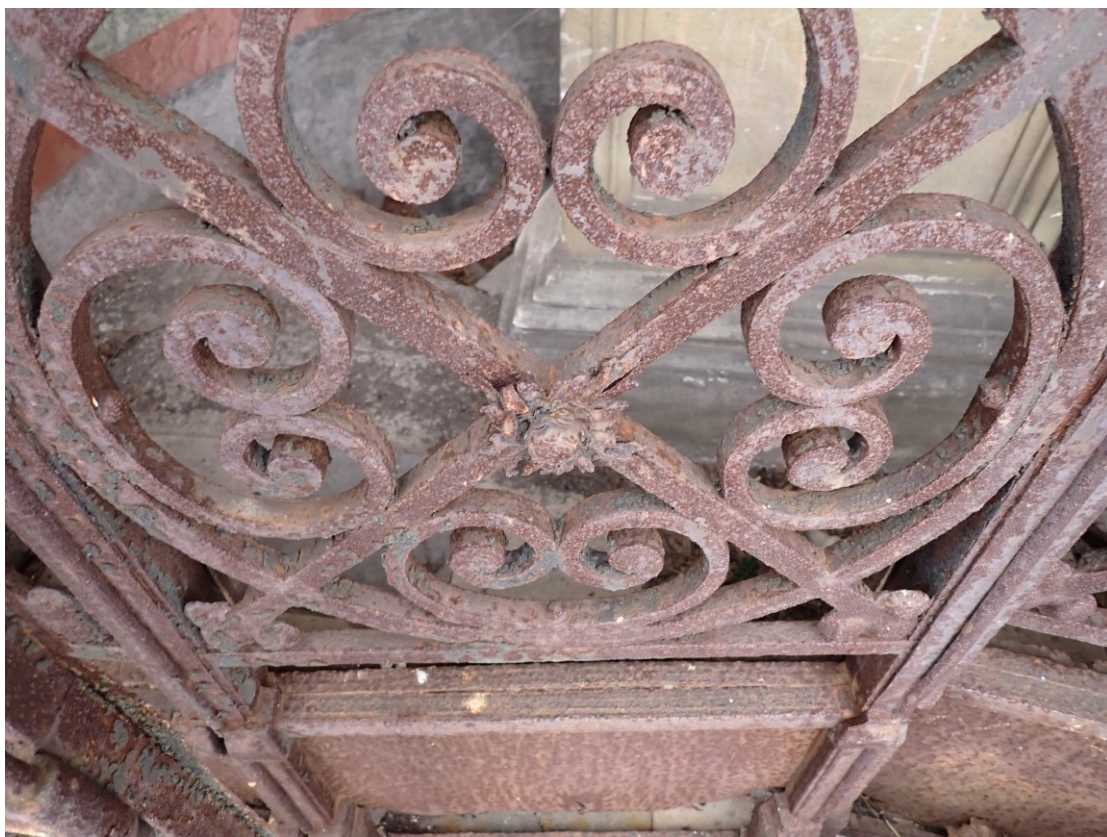
Detail poškození středového květu na spodní části mříže

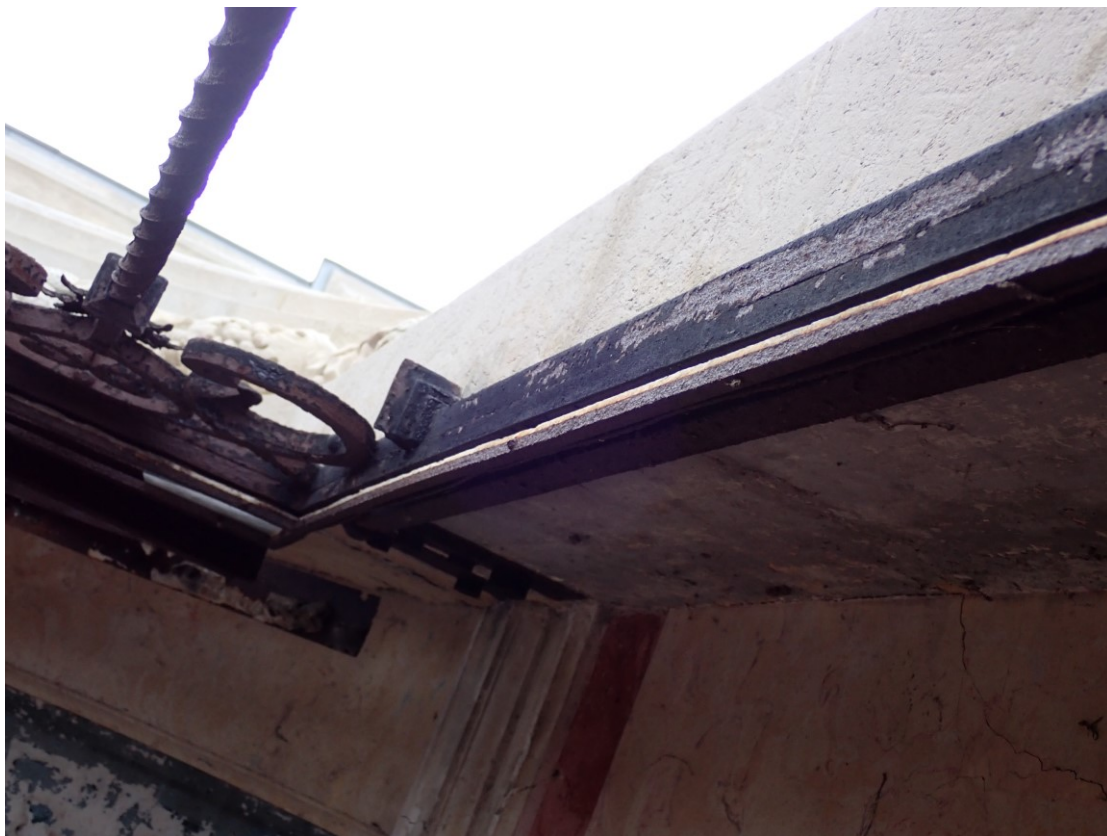
Zasklívací profil se zbytkem tmelu, kde byla osazena skleněná výplň

Stěna bude prosklena plaveným sklem tl. 4 mm s bezpečnostní fólií do kovových zasklívacích lišt a sklenářského tmele. Případné barevné zasklení bude předem schváleno památkovým dozorem a projektantem.
