ZAHRADNÍ ARCHITEKTURA	Ing. Ivan Marek Martinov 279 277 13 Kostelec nad Labem tel.fax. +420 326 905120 e-mail: zahrarch@zahrarch.cz www.zahrarch.cz
Ing. Ivan Marek	Ing. Barbora Nosková	Bc. Nina Jakušová, DiS.	Ing. Ivan Marek		
objekt: Dendrologický průzkum a návrh pěstebních opatření Park Prokopa Holého Statutární město Liberec				číslo zakázky	07/04/2021
investor: Statutární město Liberec, nám.Dr.E.Beneše 1/1, 460 01, Liberec I.-Staré Město				stupeň dokumentace	Průzkumy a rozbor
obsah: TECHNICKÁ ZPRÁVA				datum	duben / 2021
				měřítko	formát A4
				datum revize:	výtisk číslo: 1

Dendrologický průzkum a návrh pěstebních opatření
Park Prokopa Holého
Statutární město Liberec

Průzkumy a rozborů

duben 2021

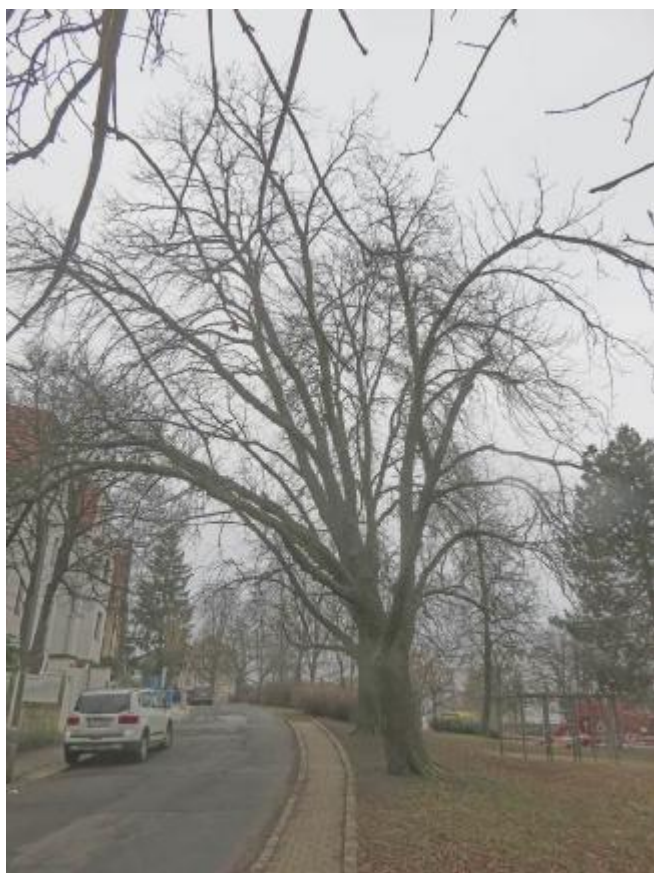
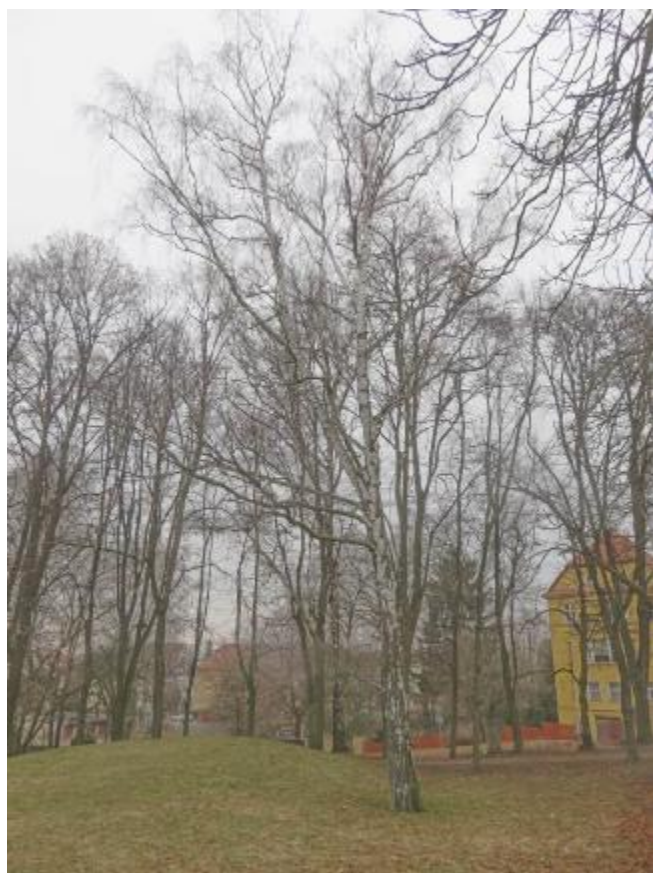
Stabilizace jírovcové aleje a dominantních jedinců – komplexní ošetření a aplikace bezpečnostních vazeb

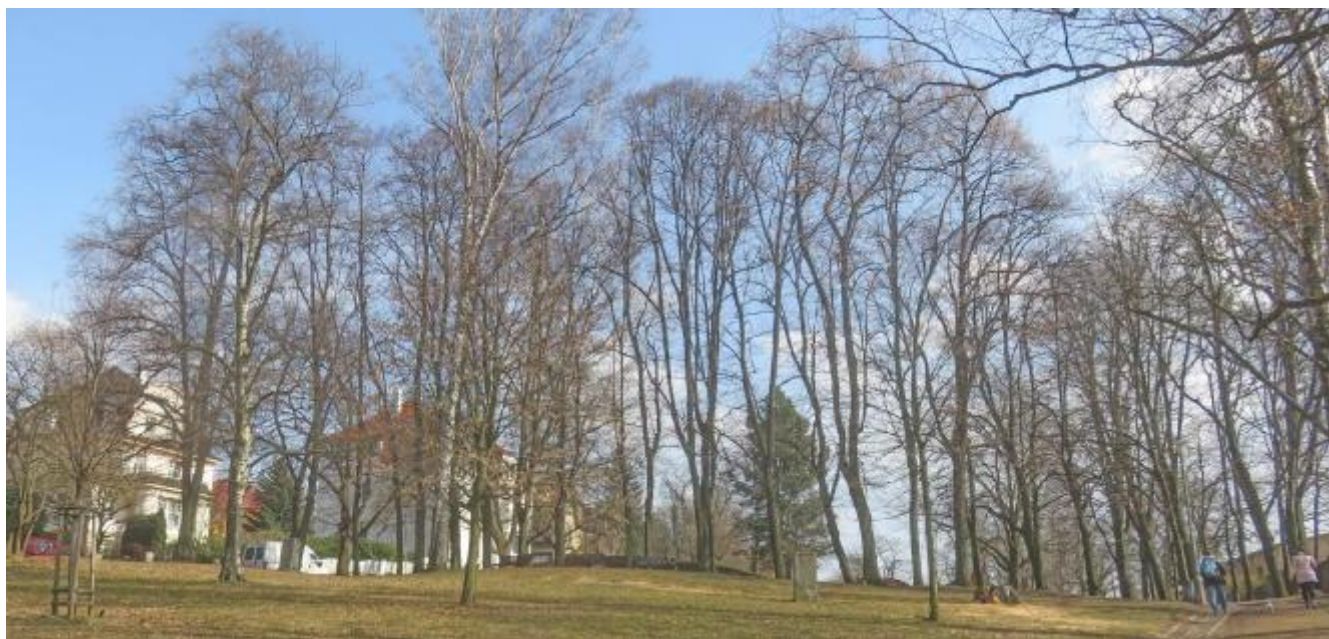
Komplexní ošetření centrální lipové aleje v konkurenčním zápoji

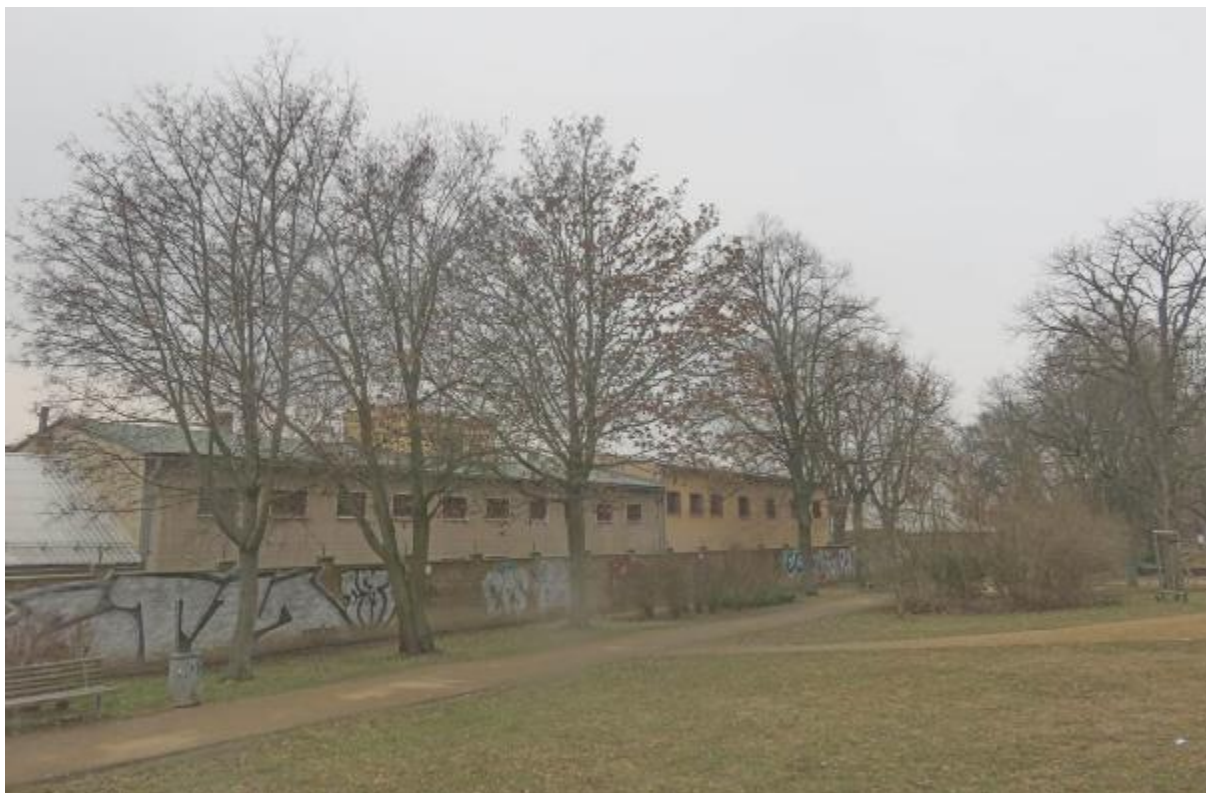
Obvodová kulisa areálu armády s konkurenčním částečně náletovým stromovým patrem k ošetření a odstranění dožívajících a konkurenčních jedinců

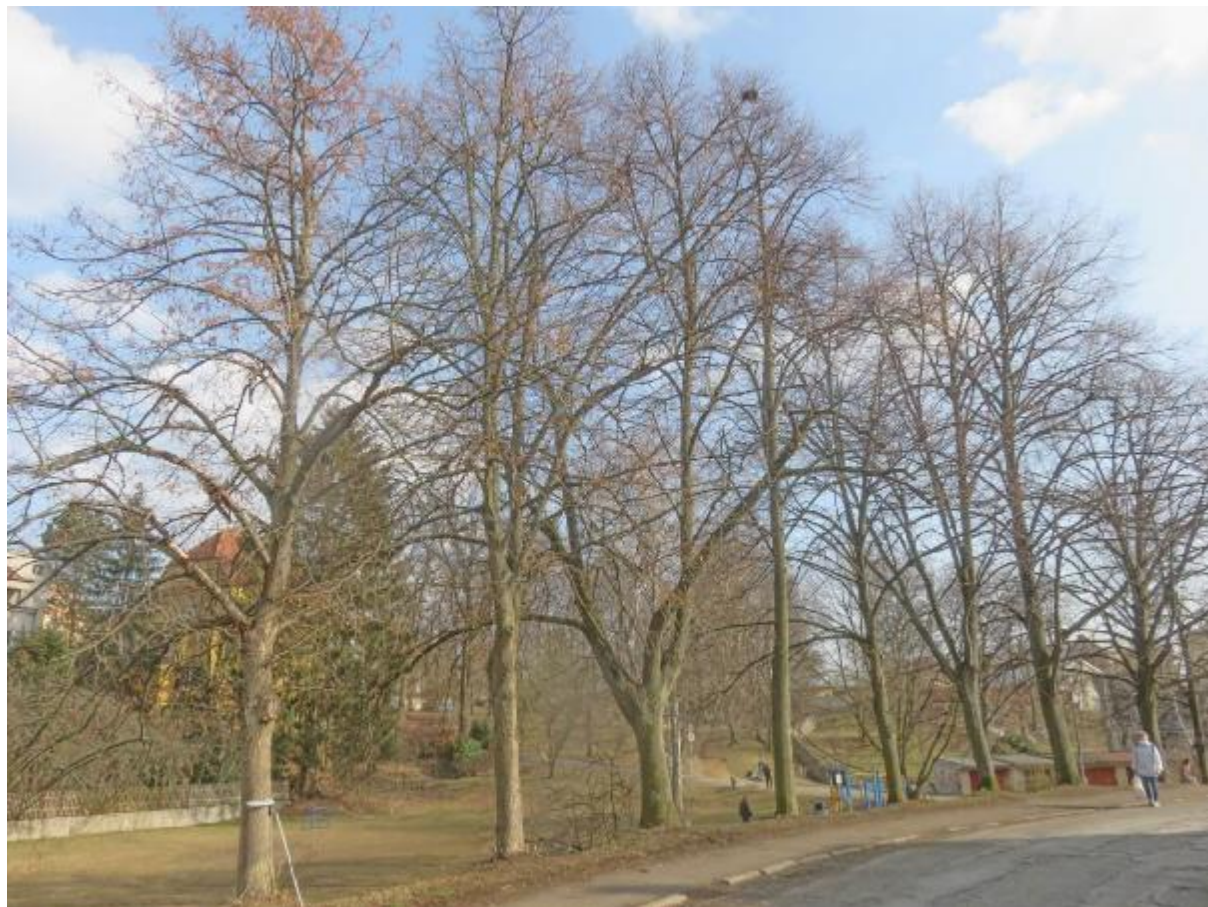
Mladší lipová alej v ulici Svojsíkova odcloňující hřiště ke komplexnímu ošetření a opravě řezů silniční údržby

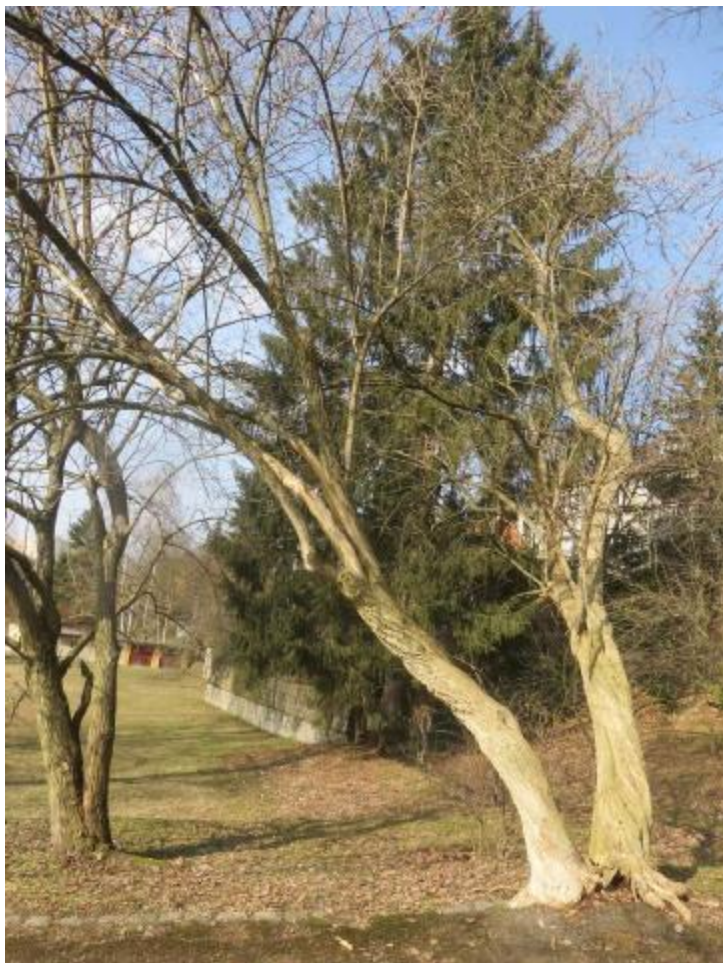
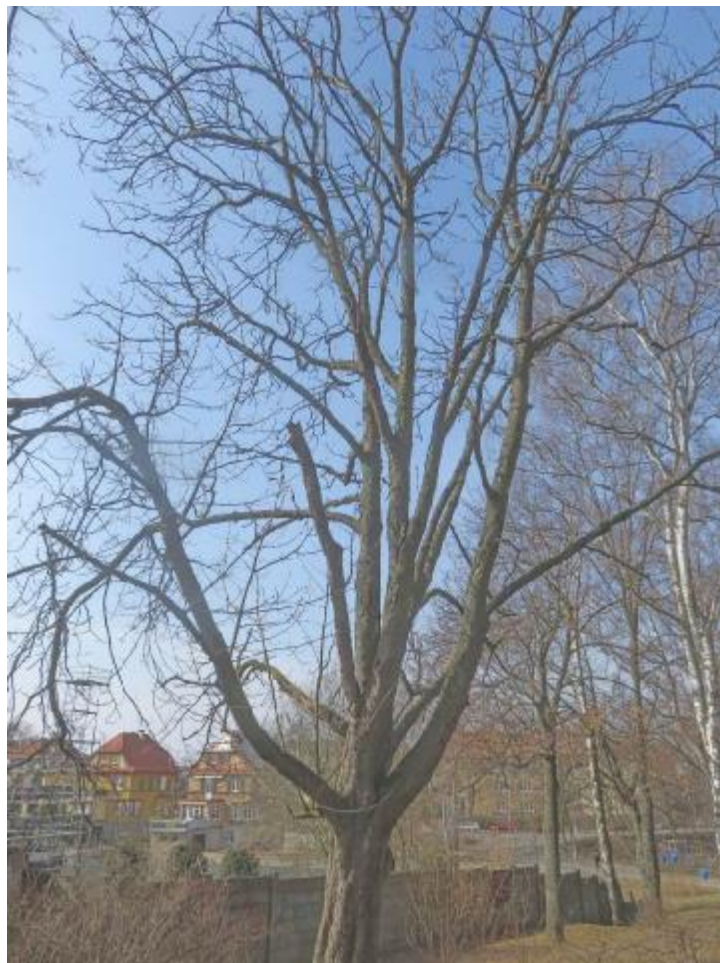
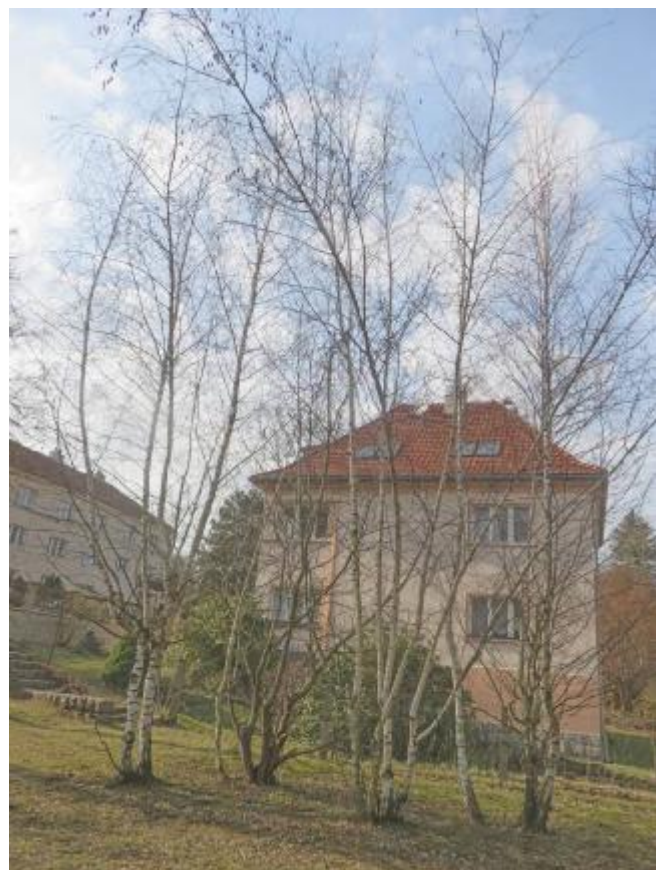
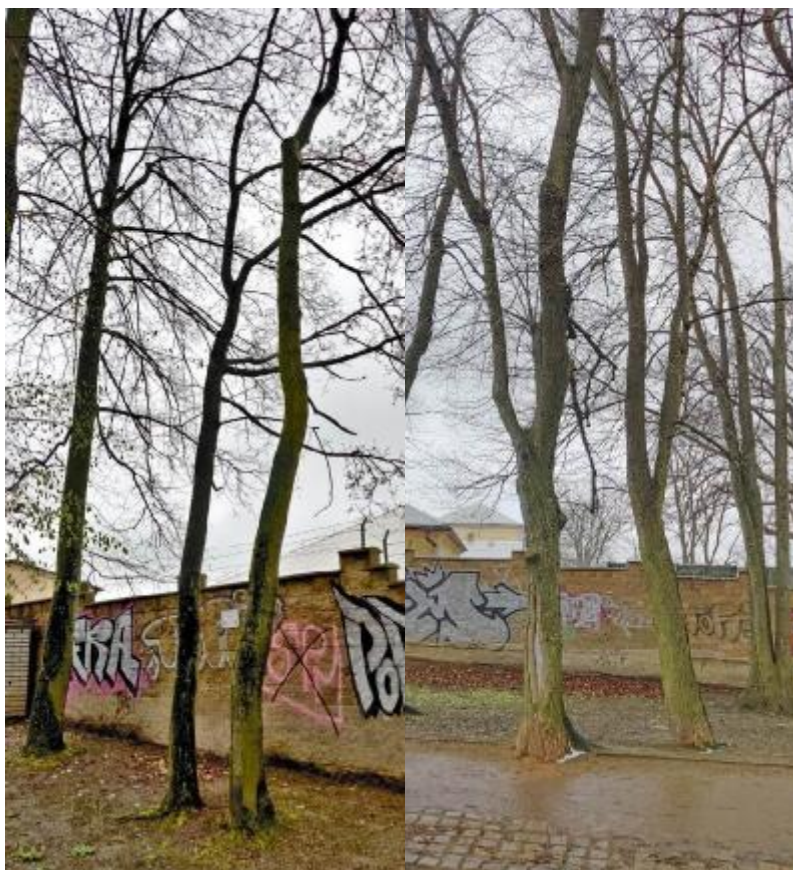
Příklady dřevin určených ke kácení – nestabilní a dožívající jedinci a perspektivní probírka konkurenčního zápoje

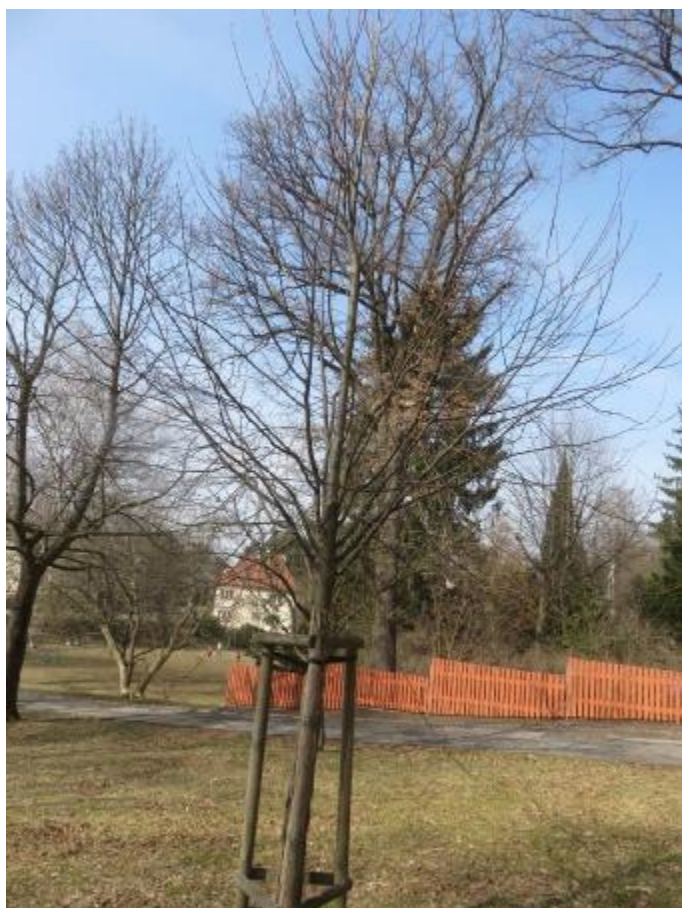
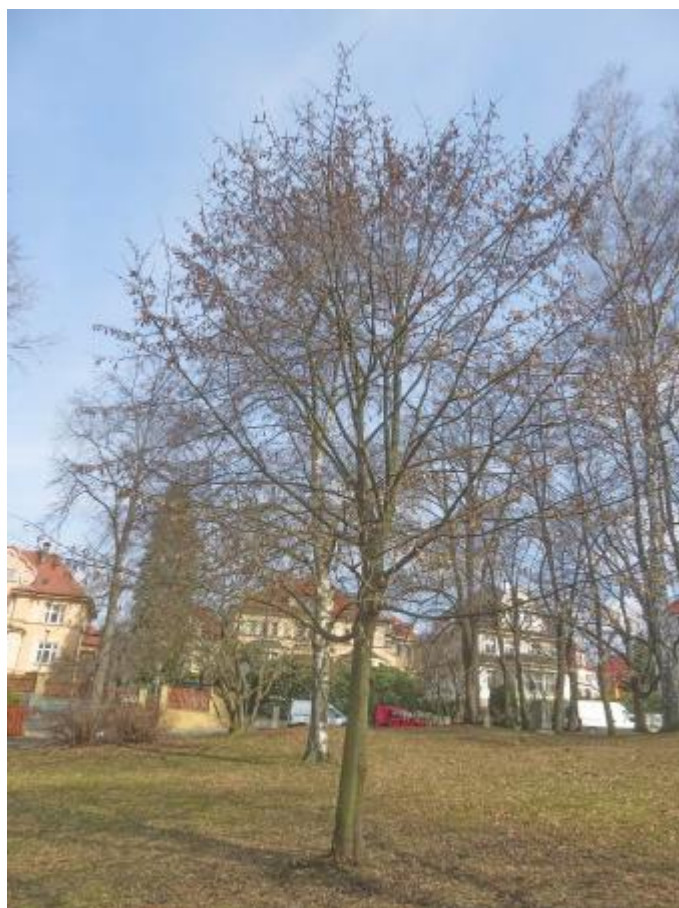
Rozvojová péče o mladé dřeviny – odstranění kotvení, ochrany kmene, výchovné a zdravotní řezy a.j.

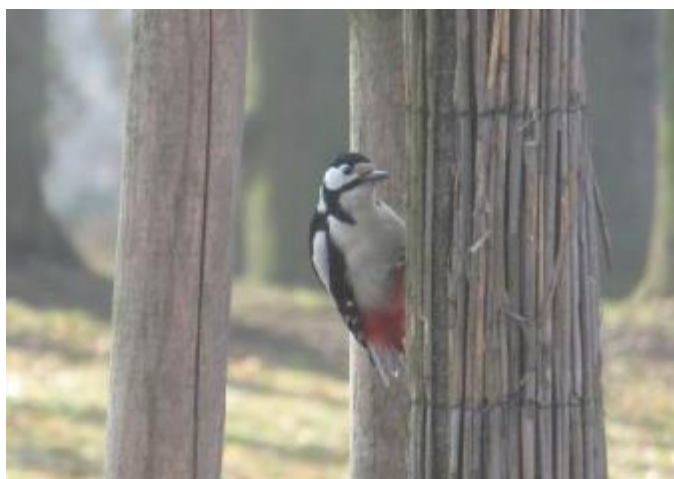
Příklad poškozování kmene mladé výsadby
- zimování hmyzu pod ponechávanými chráničkami

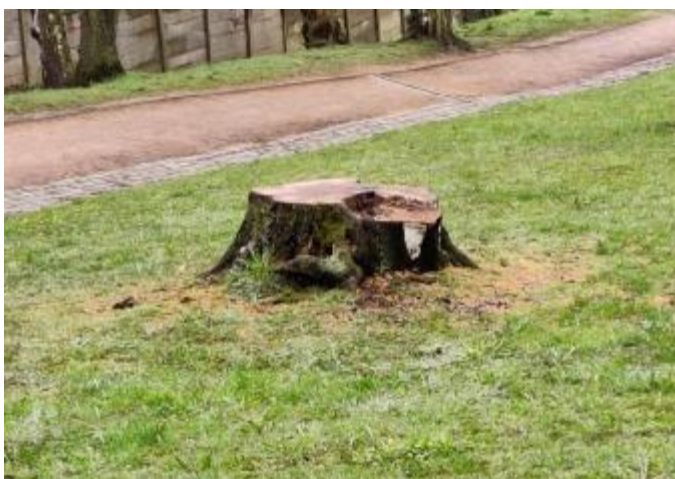
Odstranění pařezu frézování v místě budou
náhradní výsadby
