Dendrologický průzkum a návrh péstebních opatření  
Lokalita Budyšinská  
Liberec

Průzkumy a rozborů

prosinec 2023

## STÁVAJÍCÍ STAV ŘEŠENÉHO ÚZEMÍ

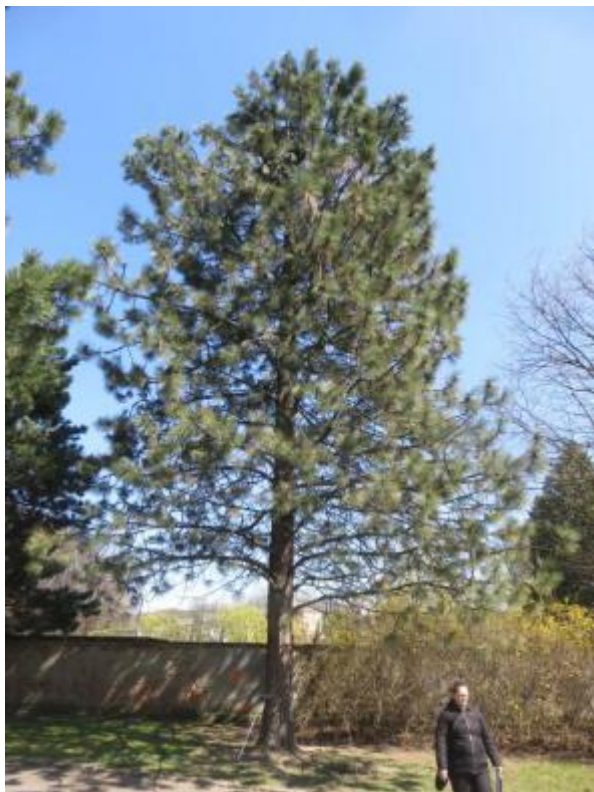
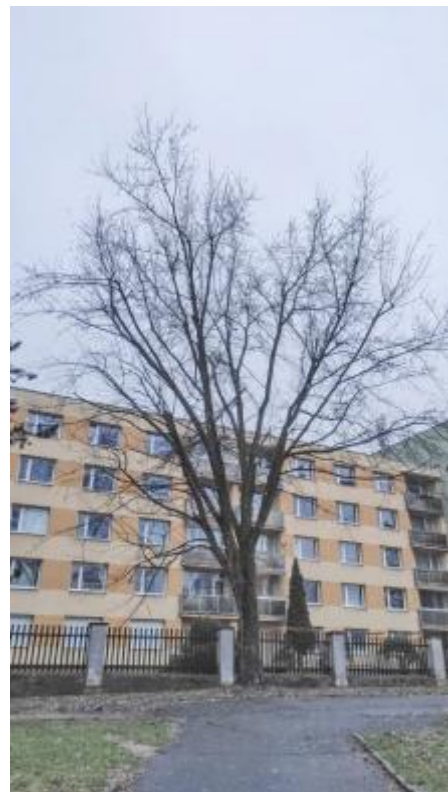
*Pinus ponderosa* – borovice těžká *Acer saccharinum* – javor stříbrný - pokračování v péči, selekce obrostu

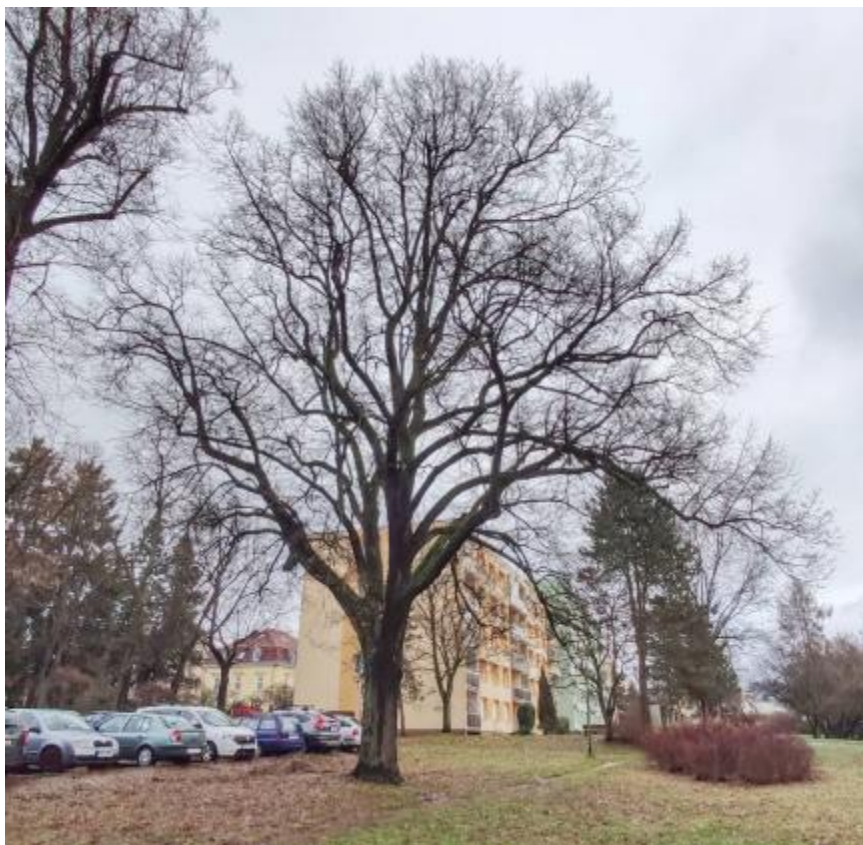
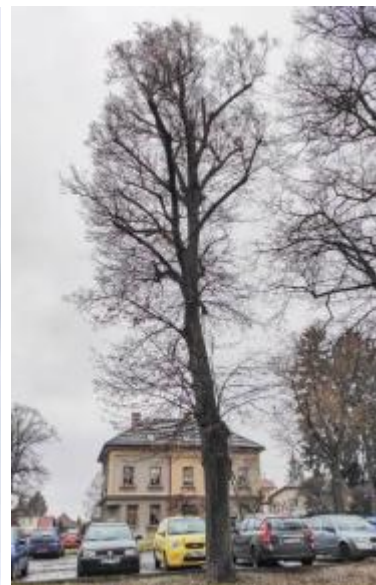
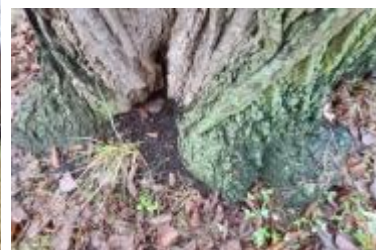
*Tilia cordata* – lípa srdčitá s významným atypickým habitem

Lípa biologicky cenná – předpokládán  
Výskyt páchníka hnědého

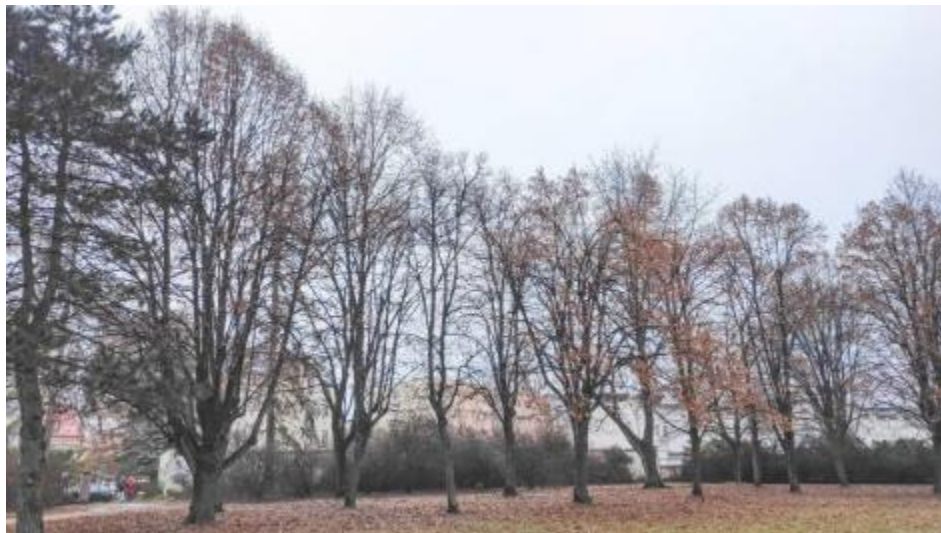
Lipová skupina, sekundární koruny, částečné pokračování v redukci, nadále sledovat vývoj

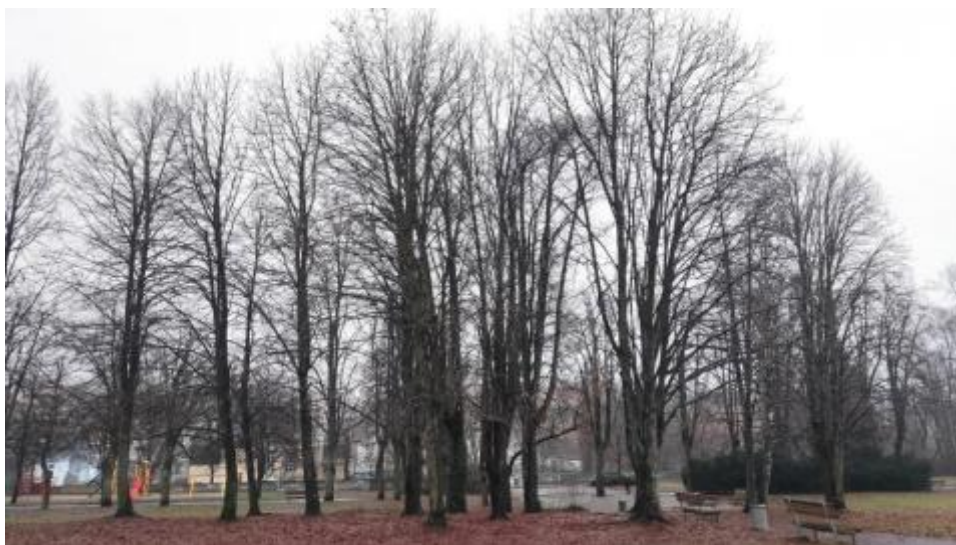
Skupina jírovců a líp s povrchovým kořenovým systémem, někteří jedinci jsou chřadnoucí, sledovat

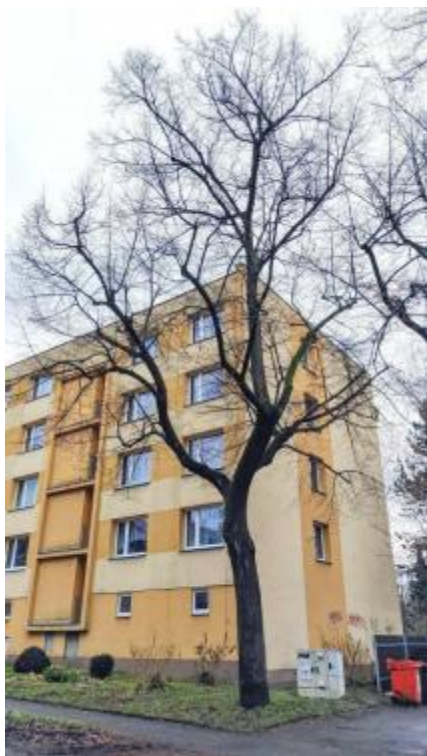
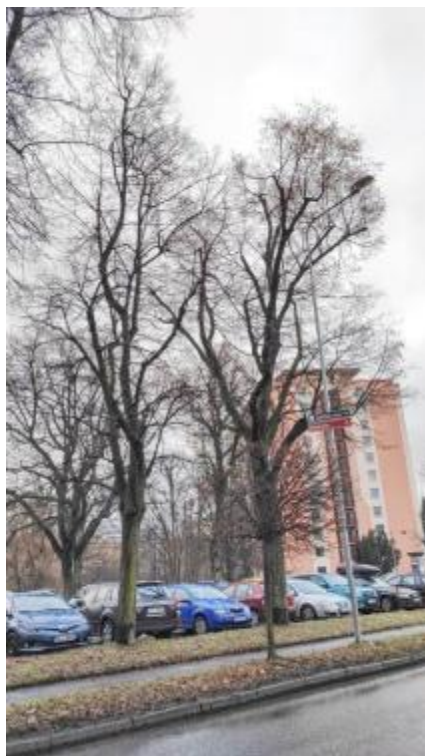
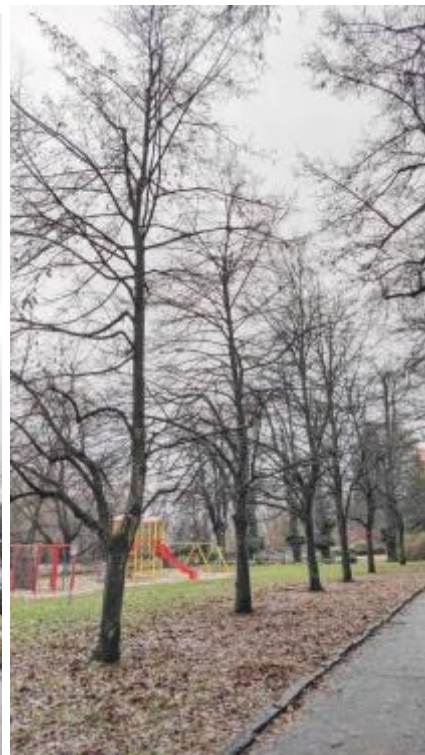
Lipová alej ošetřena obvodovou redukcí – nutno pokračovat v komplexní rozvojové péči pro udržení provozní bezpečnosti

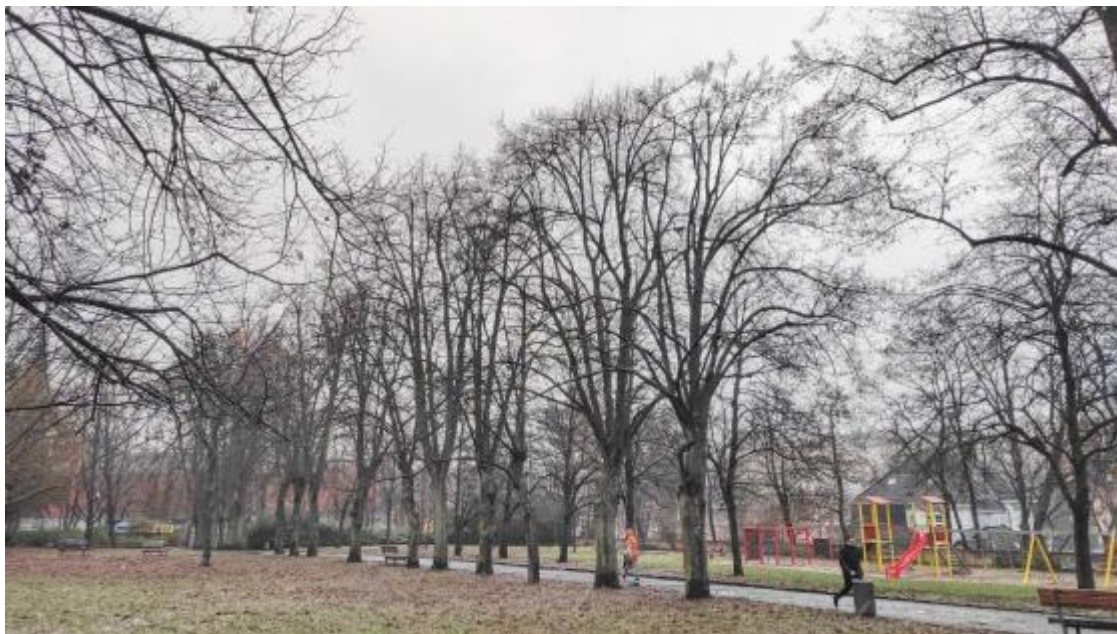
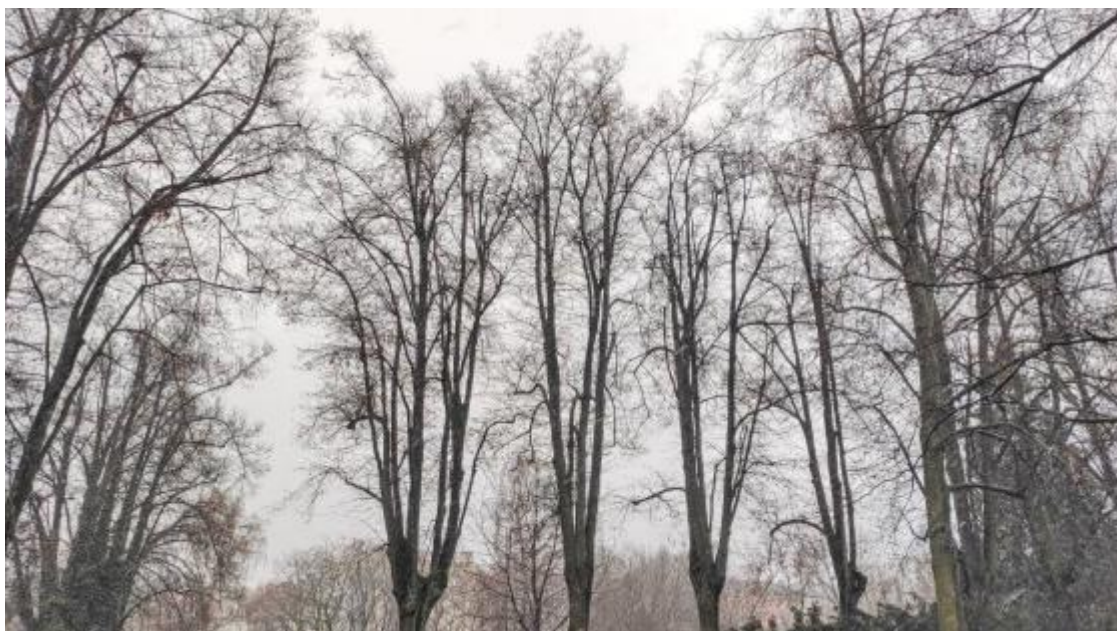
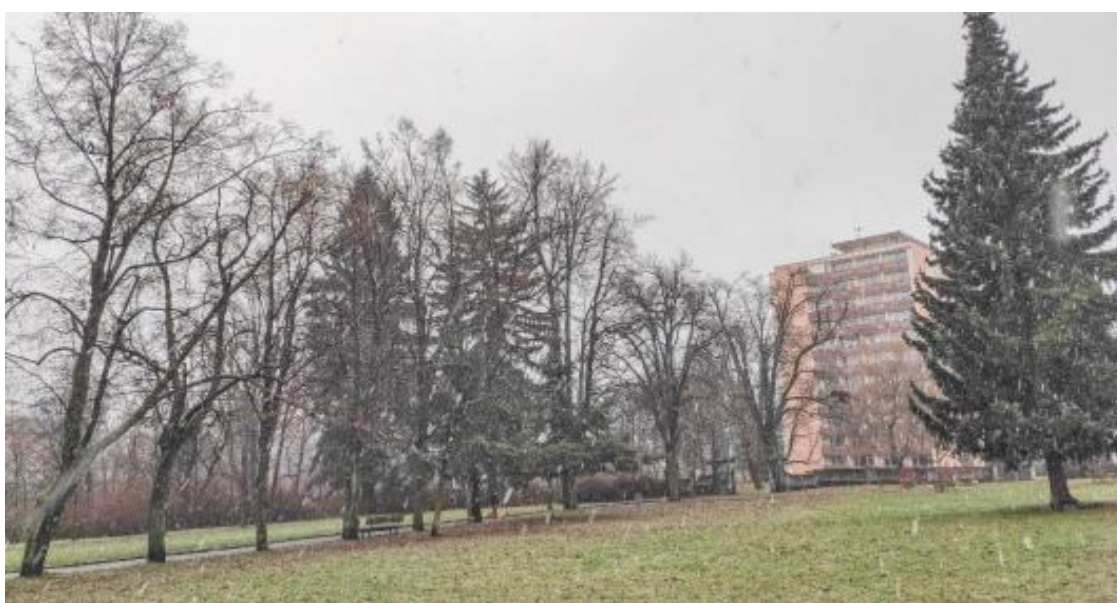
Mladé dřeviny v parku s růstovými defekty - potlačení tlakových a kodominantních větví

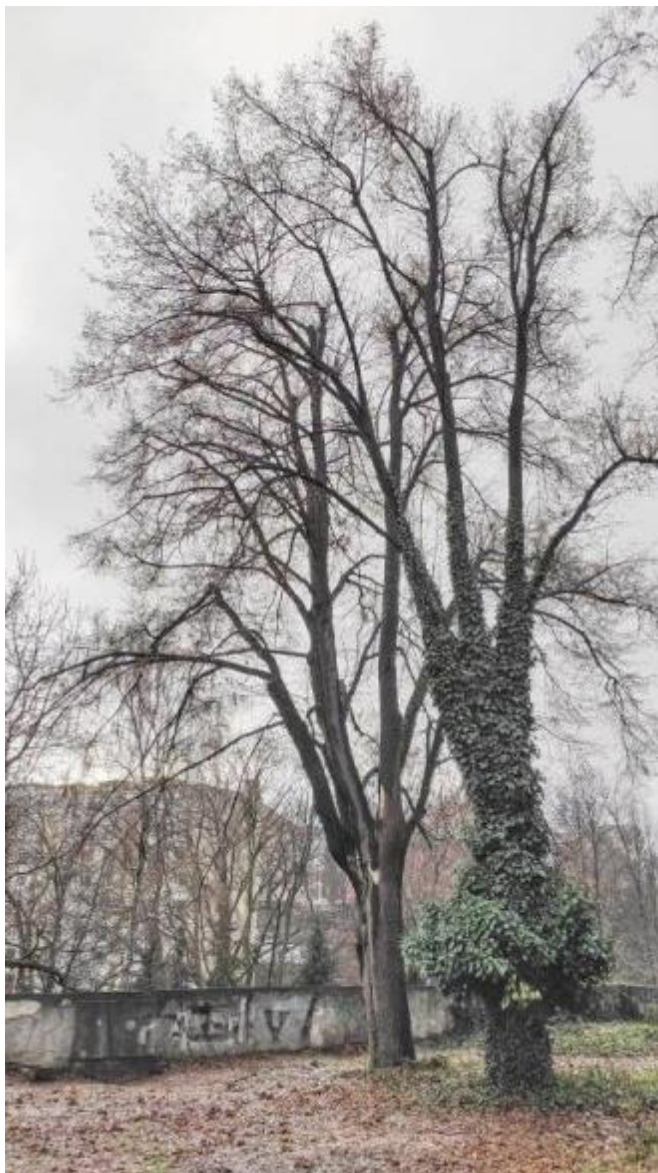
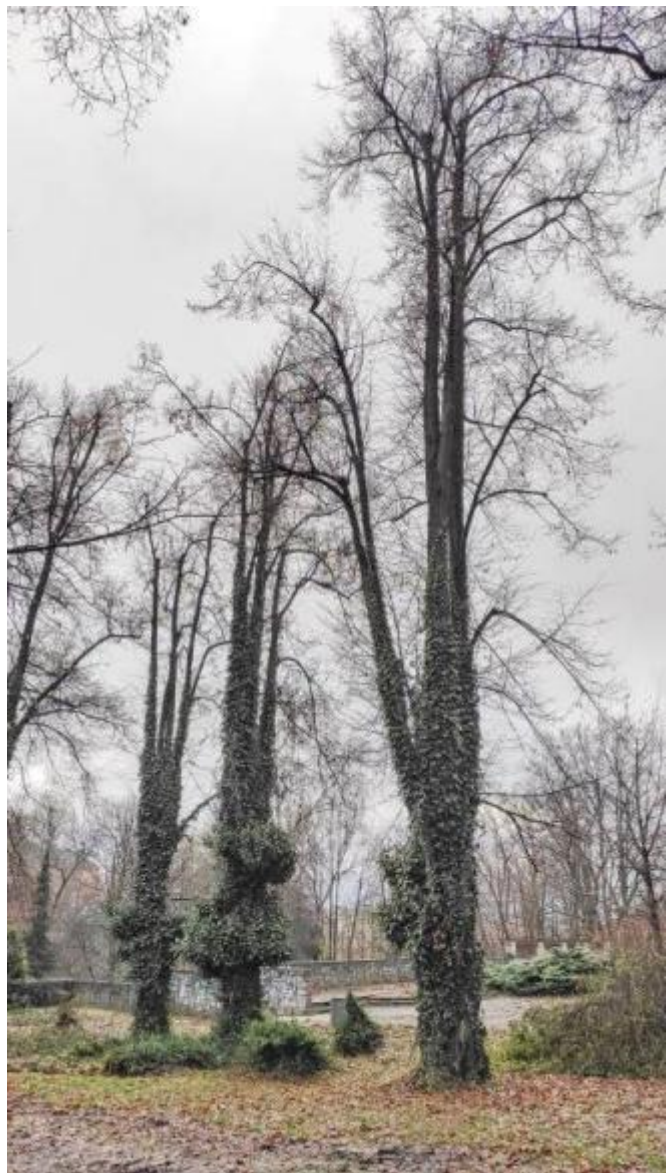
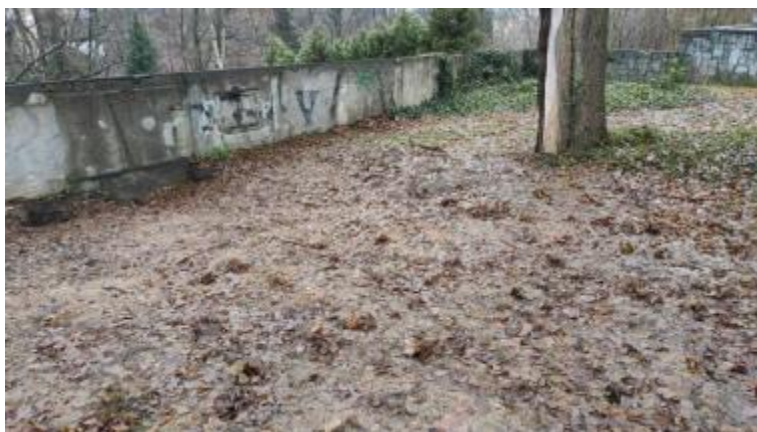
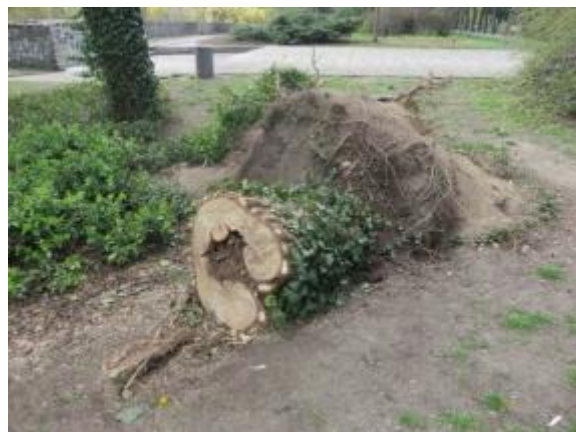
Lipová alej se sekundární korunami po dekapitaci a po prvním stabilizačním zásahu k další drobné výškové redukci

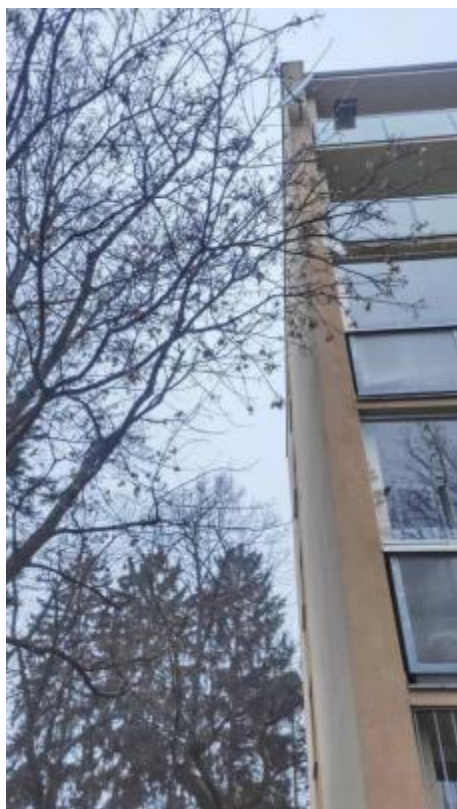
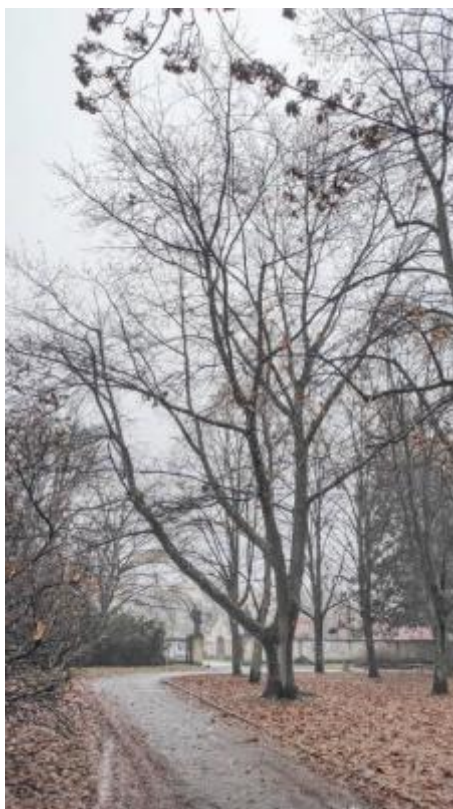
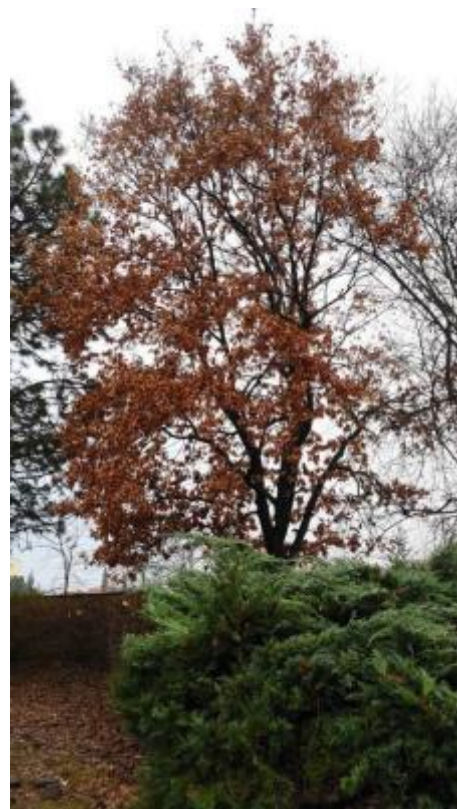
Skupina líp patřící do alejí se sekundární dekapitovanou korunou – skupina se sníženou stabilitou

- výšková redukce a redukce omezujícího břečťanu
- nedávný výkop v kořenovém prostoru – nutno nadále sledovat vývoj zdravotního stavu
- 176 bude stabilizována mimo tuto PD

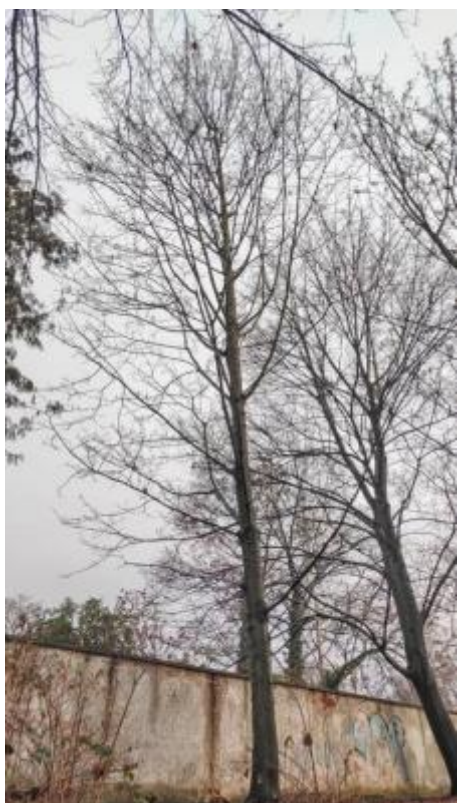
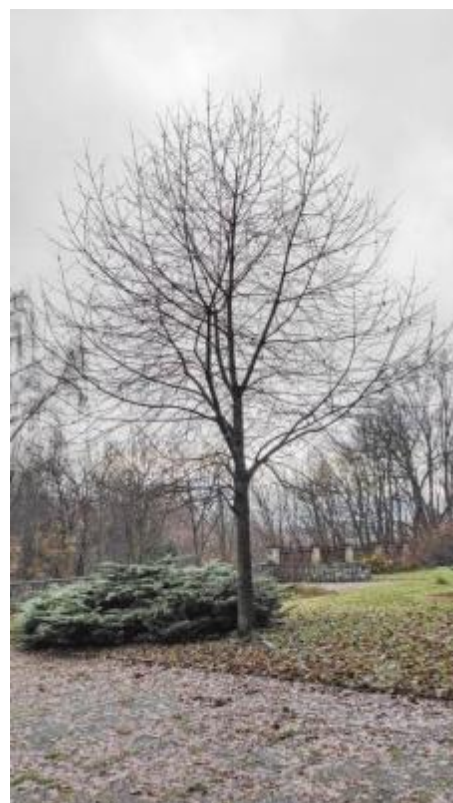
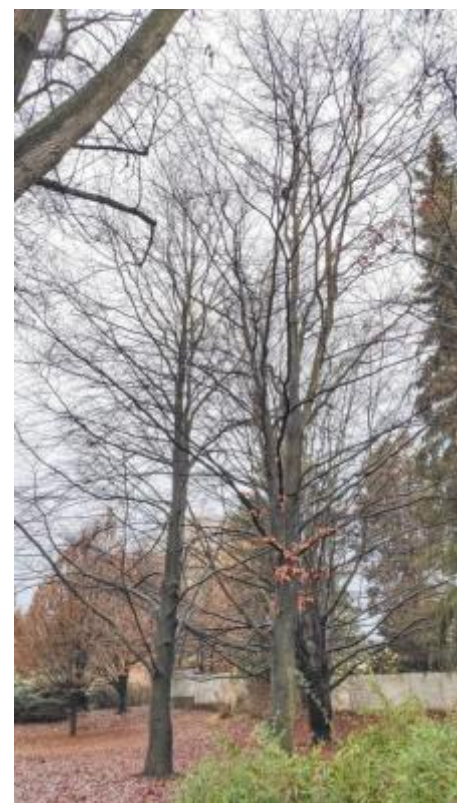
Příklady redukce směrem k překážce či lokální redukce nad chodníky

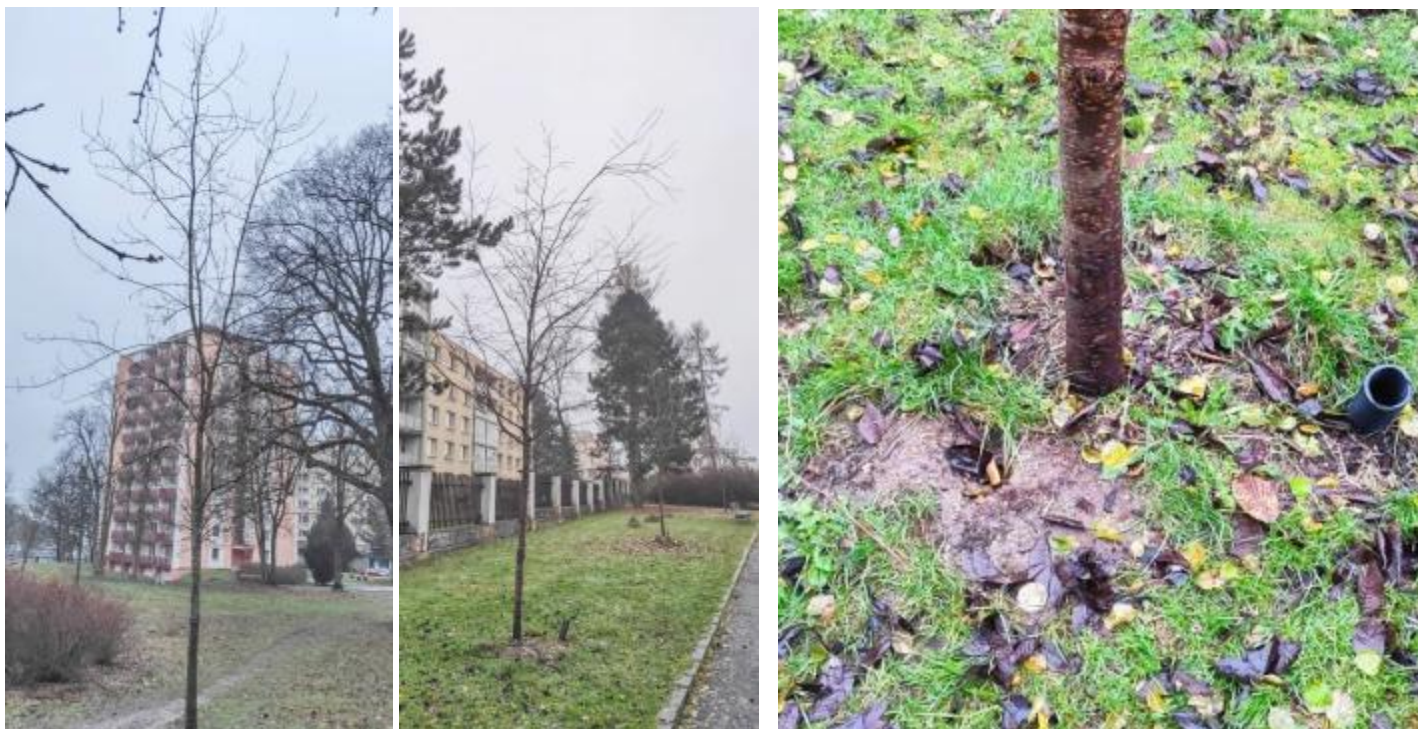
Ošetření mladých dřevin, které ještě nebyly ošetřovány vstupním komplexním zdravotním řezem či lokálními redukcemi

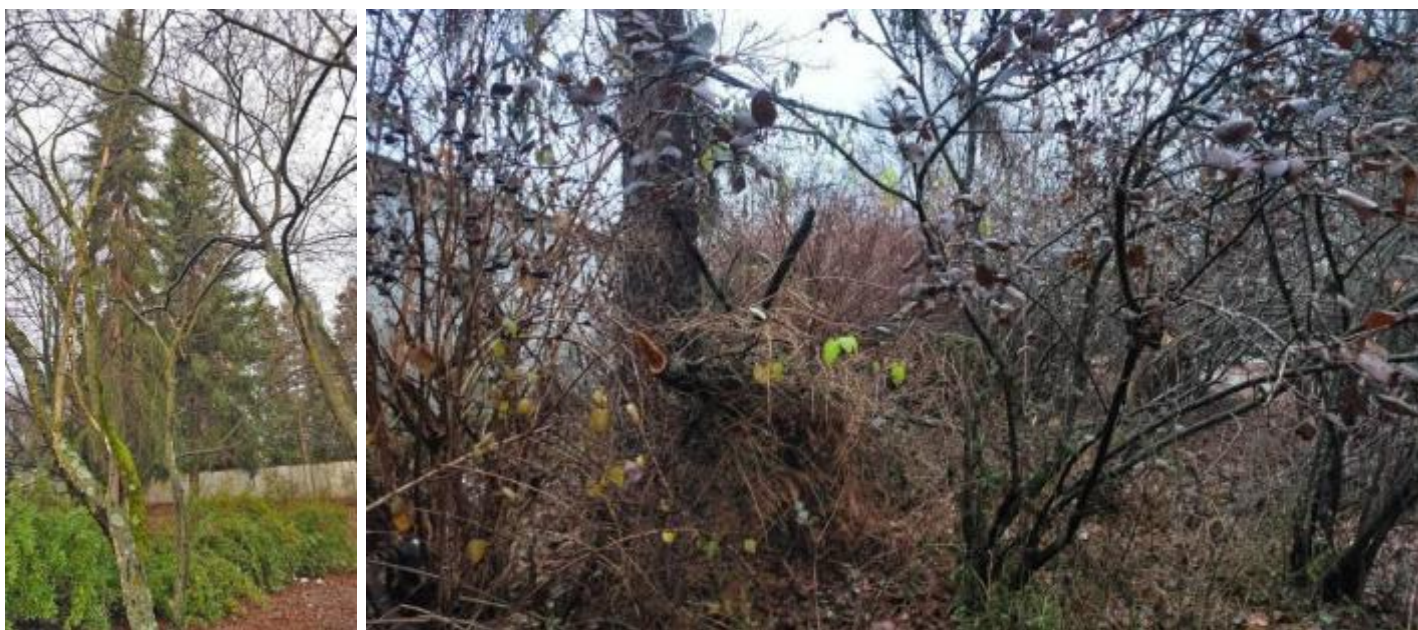
Mladé dřeviny k rozvojové péči a potlačení růstových defektů

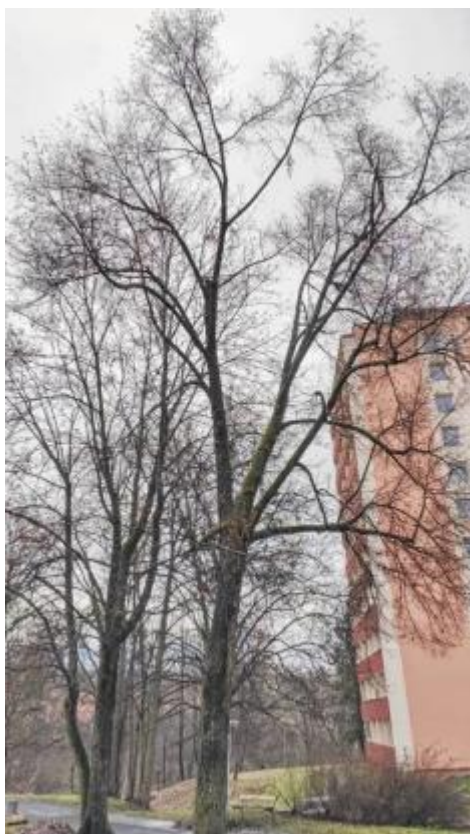
Aplikace bezpečnostních vazeb dynamických

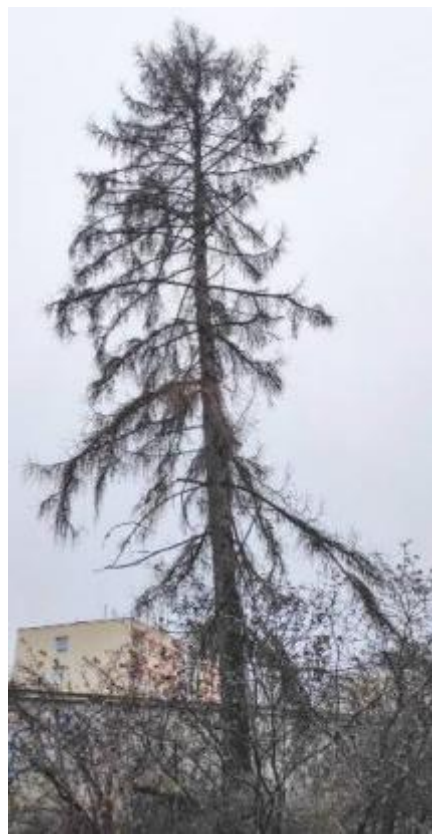
Kácení odumírajícího modřínu
