**ZÁKLADNÍ A MATEŘSKÁ ŠKOLA OSTAŠOV, LIBEREC, KŘÍŽANSKÁ 80**  
**- PD PŘÍSTAVBA UČEBNY**

**E2. RADONOVÝ PRŮZKUM**

# Protokol o stanovení radonového indexu pozemku

Číslo protokolu: .....127/2021

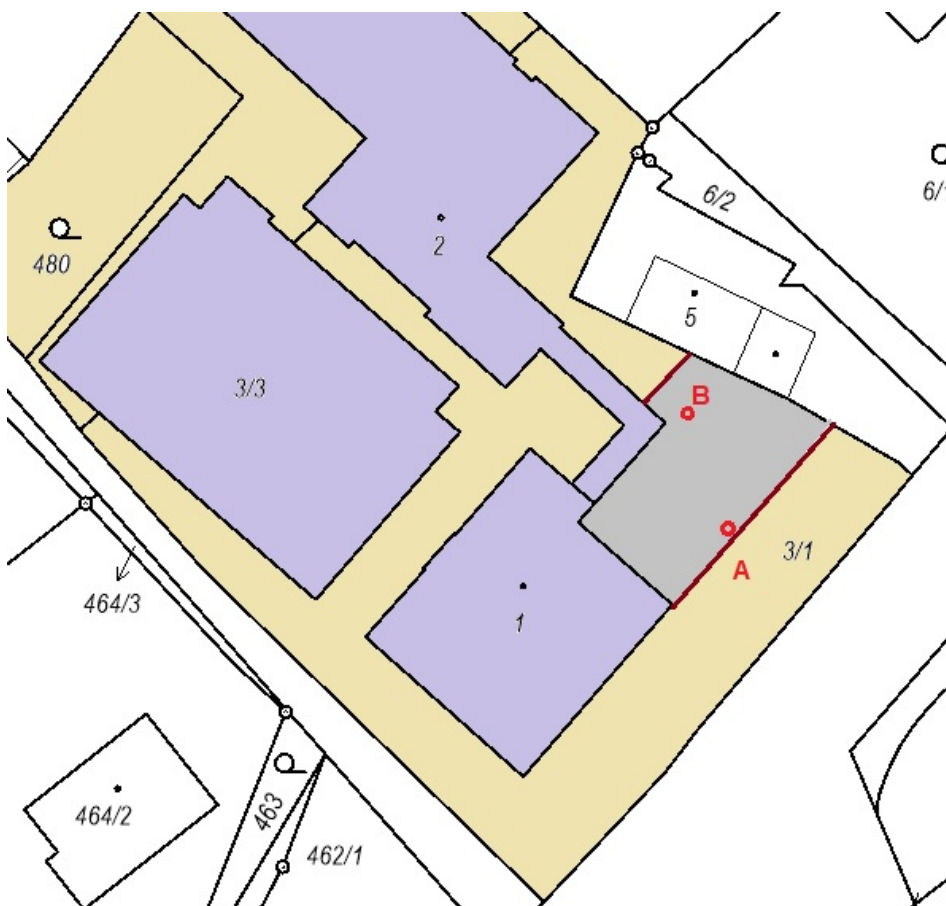
### Vyznačení plochy sond na pozemku

K měření byl použit měřicí přístroj RM-2 pro měření objemové aktivity (<sup>222</sup>Rn) radonu, který využívá principu ionizace vzduchu v detekční komoře. Na místě byly provedeny odběry vzorků zemního vzduchu celkem z **15-ti** měřicích bodů rozmístěných dle přiloženého situačního výkresu v rozestupech přibližně 4 metry v rámci plochy předpokládaného půdorysu stavby. Odběr byl proveden z hloubek 0,7 až 0,9 m, a provedení odečtu zjištěných hodnot aktivit v měřiči odpovídalo zpoždění více jak 180 min. (stav tzv. radioaktivní rovnováhy).

Celkem bylo uvedenými metodami na pozemku změřeno **15** bodů

1	2	3	4	5	6	7	8	9	10	11	12	13	14	15
51,7	60,5	48,6	15,3	27,1	46,6	52,5	23,8	48,7	63,1	50,8	52,3	62,4	33,3	46,7

Půdní profil byl určen na základě hrany mělkého odkopu zhotoveného ve dvou místech (A a B) mimo zpevněné plochy podle přílohy:
