<p>Ing. Ivan Marek Martinov 279 277 13 Kostelec nad Labem tel.fax. + 420 326 905120 e-mail: zahrarch@zahrarch.cz www.zahrarch.cz</p>	
Ing. Ivan Marek	Ing.Barbora Eismanová	Bc. Nina Jakušová, DiS.	Ing. Ivan Marek		
objekt: Obnova funkčního stavu vybraných prvků veřejné zeleně - I. etapa Lokalita Pod Sadem míru a U Domoviny Liberec				číslo zakázky	05/08/2016
investor: Statutární město Liberec, Nám. Dr. E. Beneše 1/1, Liberec				stupeň dokumentace	DPS
obsah: TECHNICKÁ ZPRÁVA				datum	srpen/2016
				měřítko	formát A4
				datum revize:	výtisk číslo: 4

Název akce:	Obnova funkčního stavu vybraných prvků veřejné zeleně – I. etapa Lokalita Pod Sadem Míru a U Domoviny Liberec Operační program Životní prostředí Prioritní osa 4 Ochrana a péče o přírodu a krajinu 4.4. Zlepšit kvalitu prostředí v sídlech Revitalizace funkčních ploch a prvků sídelní zeleně
Investor:	Statutární město Liberec Nám. Dr. E. Beneše 1/1 460 01 Liberec
Projektant sadových úprav:	Zahradní architektura Ing. Ivan Marek Martinov 279 Kostelec nad Labem 277 13 Ing. Ivan Marek Ing. Barbora Eismanová, autorizovaný architekt – krajinářská architektura, ČKA 03 696 Bc. Nina Jakušová, DiS. Bc. Jakub Marek
Stupeň dokumentace:	DPS
D

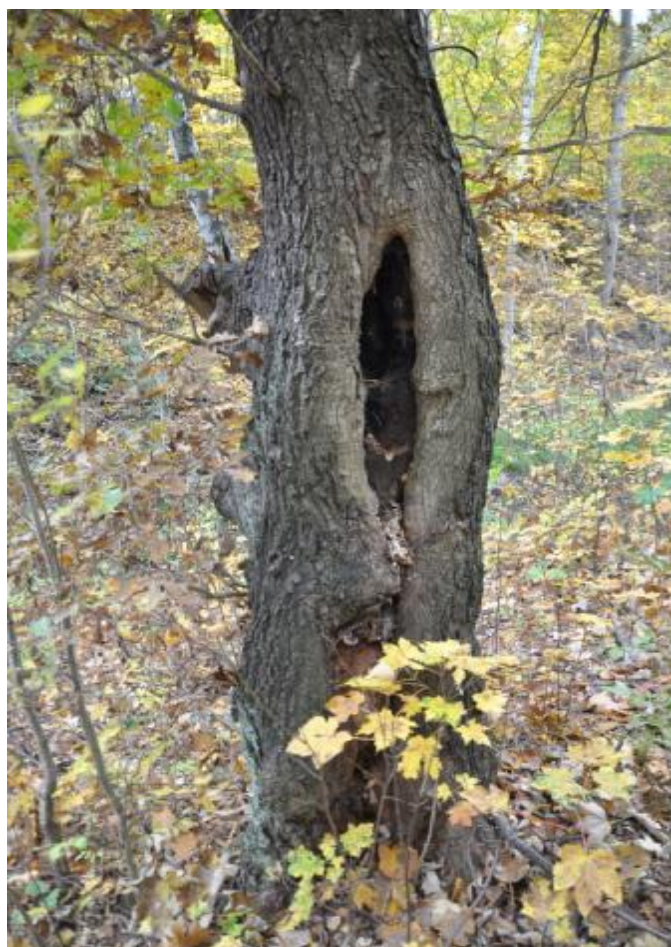
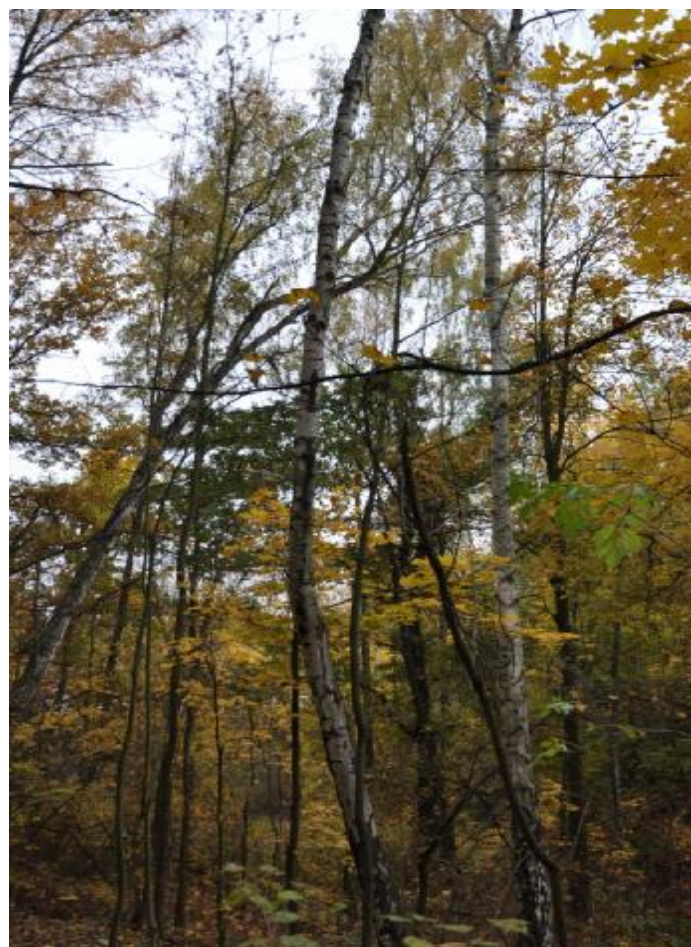
Havarijní, konkurenční a netvárné vzrostlé stromy k odstranění a probírkám nebo ponechání na stabilní torzo

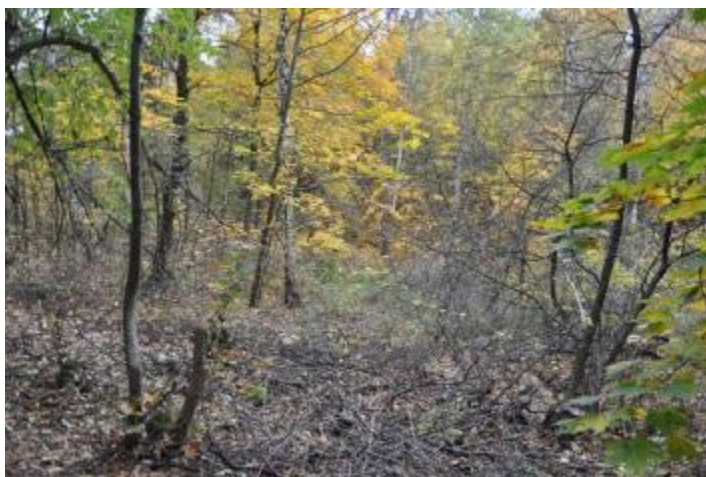
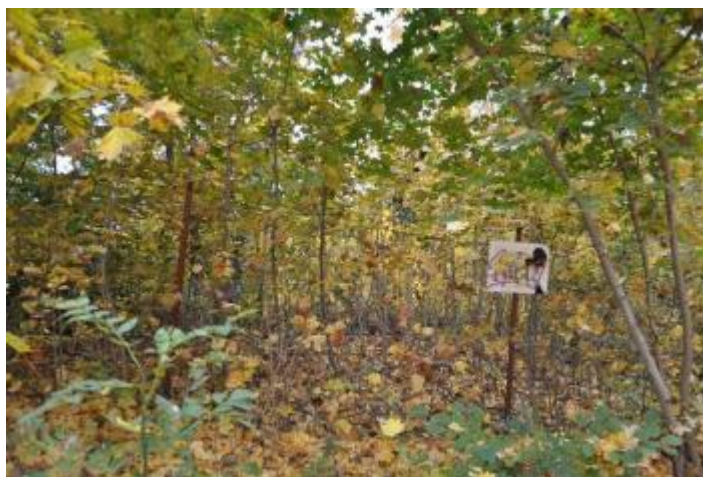
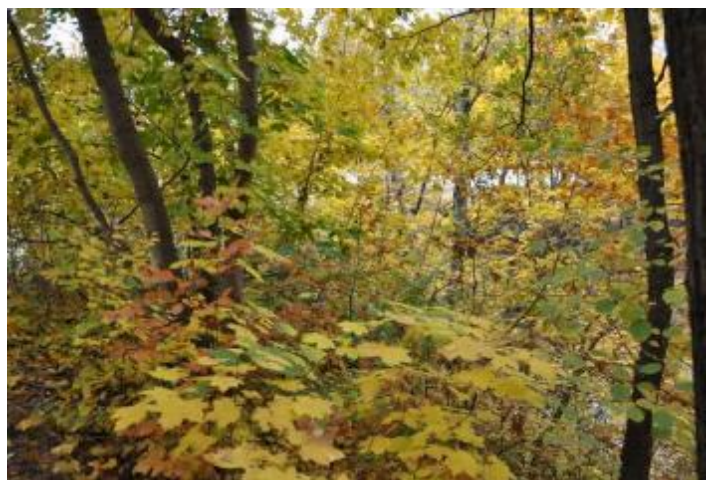
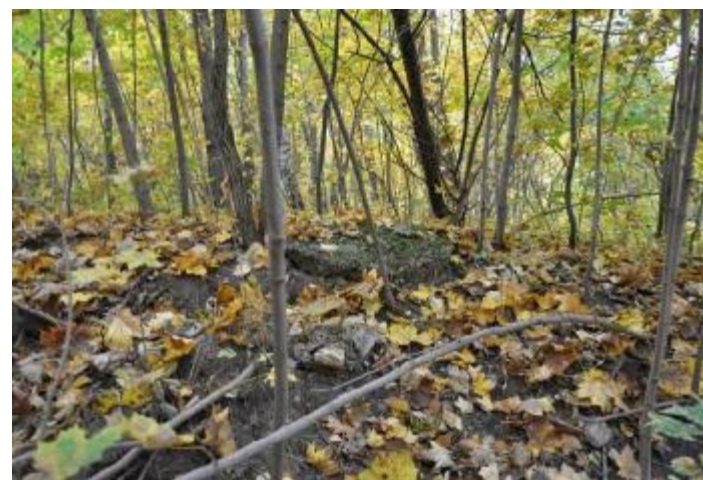
Rozvrácené porostní skupiny k rozsáhlým stabilizačním a obnovným péstebním opatřením – uvolnění a zapěstování perspektivních nárostů, probírky a prořezávky s odstraněním plevelných náletů, kotlíková dosadba do světlín - domácích druhů dřevin - odrostků pro podporu biodiverzity a dlouhodobé stabilizace plochy

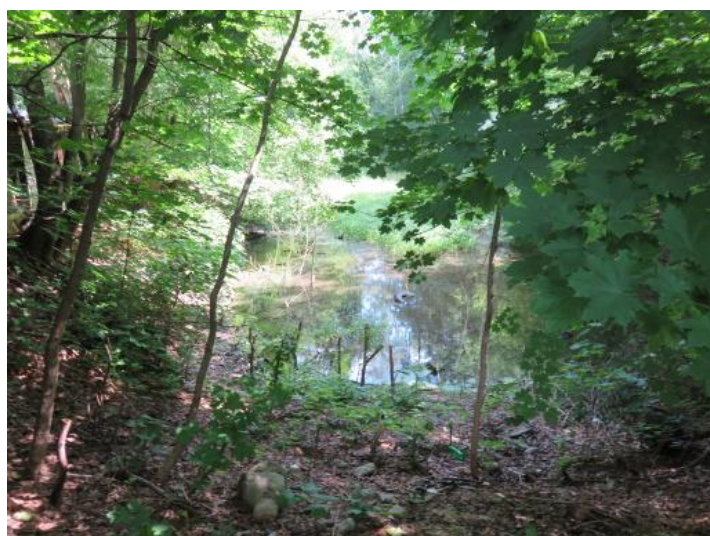
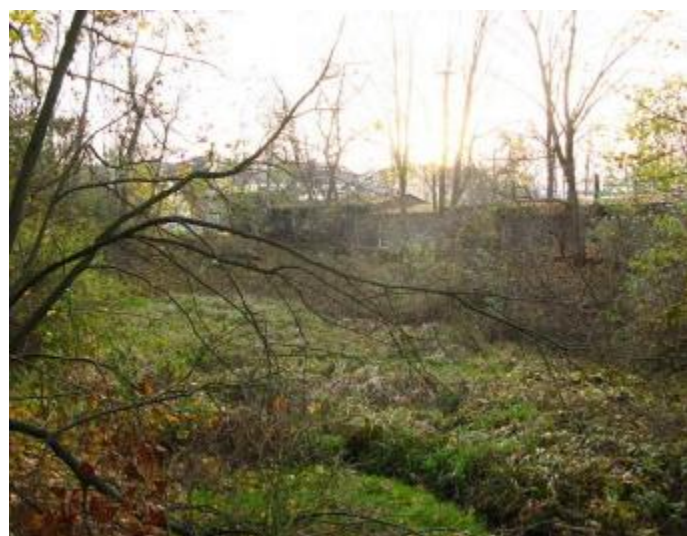
Degradovaný vodní tok v údolnici, revitalizovaný související projektovou dokumentací

Druhá svažitá plocha mezi ulicí Pod Sadem míru a sídlištěm Majakovského – JV část řešeného území je limitována údolnicí, již protéká lokální vodoteč – její revitalizace s odstraněním odpadů bude řešena samostatnou PD.

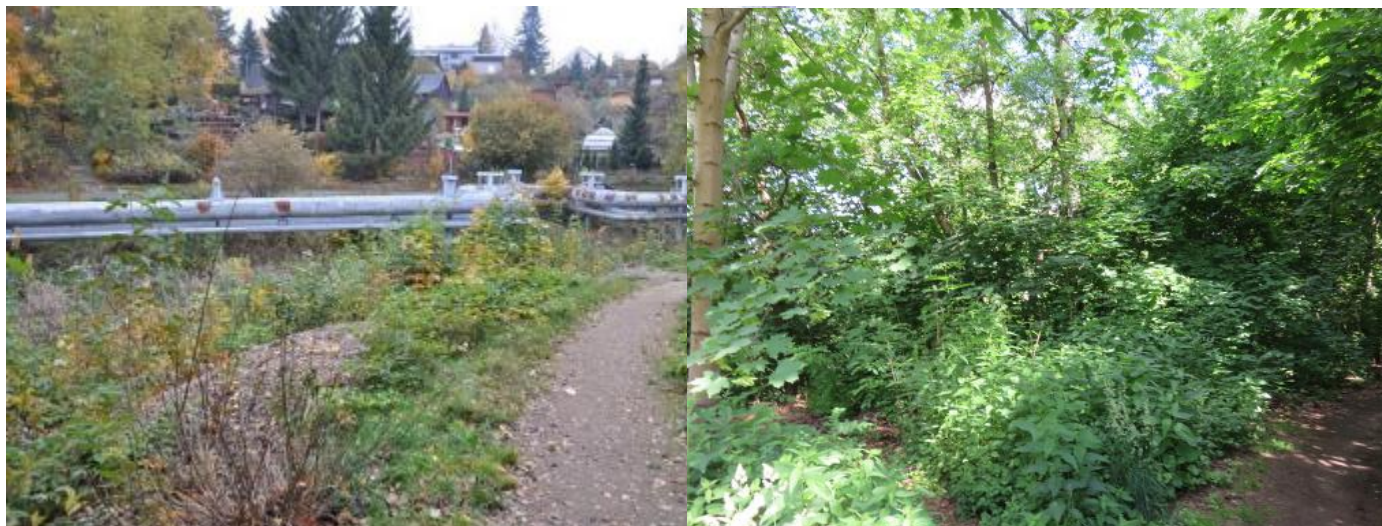
Náletový a ruderalní porost a pařezová výmladnost dřevin v blízkosti vedení teplovodu, invazní buřeň – křídlatka a netýkavka k likvidaci

Celým územím napříč prochází ochranné pásmo nadzemního elektrovodu a teplovodu. V jejich ochranných pásmech ve V i Z části území je stávající netvárný nekvalitní porost javorů a topolů, tvořený kořenovými výmladky po opakovaně mechanicky tlumených dřevinách.

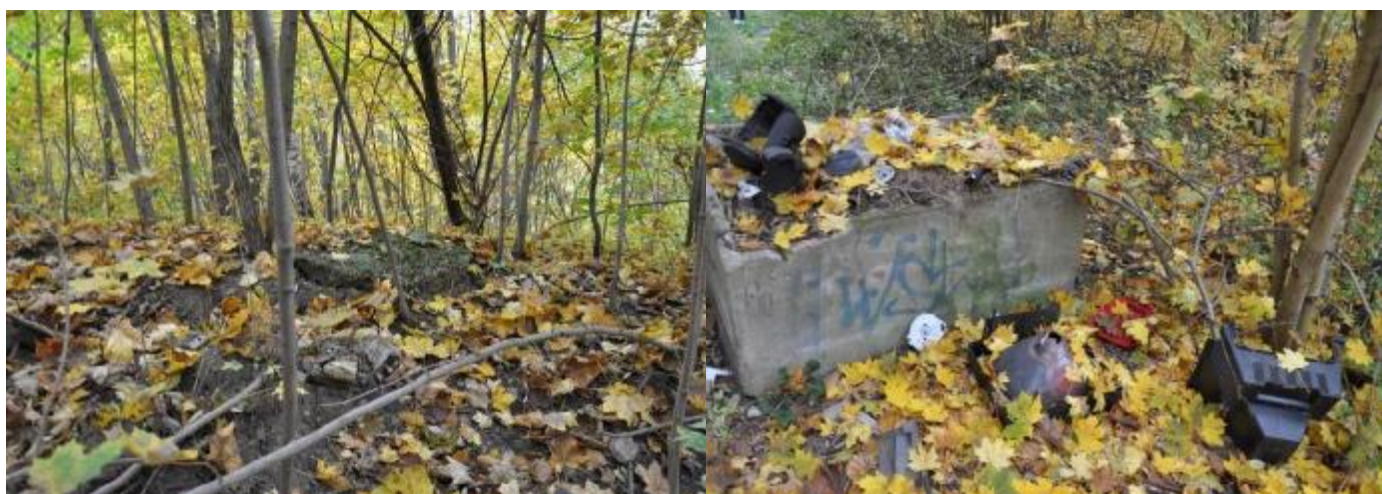
Rozsáhlé skládky stavební sutě a komunálních odpadů k likvidaci v rámci navazujícího rekultivačního projektu

Plocha sloužila zřejmě v minulosti jako skládka stavebního odpadu a nebyla dosud rekultivována. Celoplošný výskyt stavební sutě, zbytků panelů, betonových prefabrikátů i komunálního a bioodpadu – tato plocha je z **pěstebního zásahu vyňata a bude řešena následně po technické rekultivaci.**

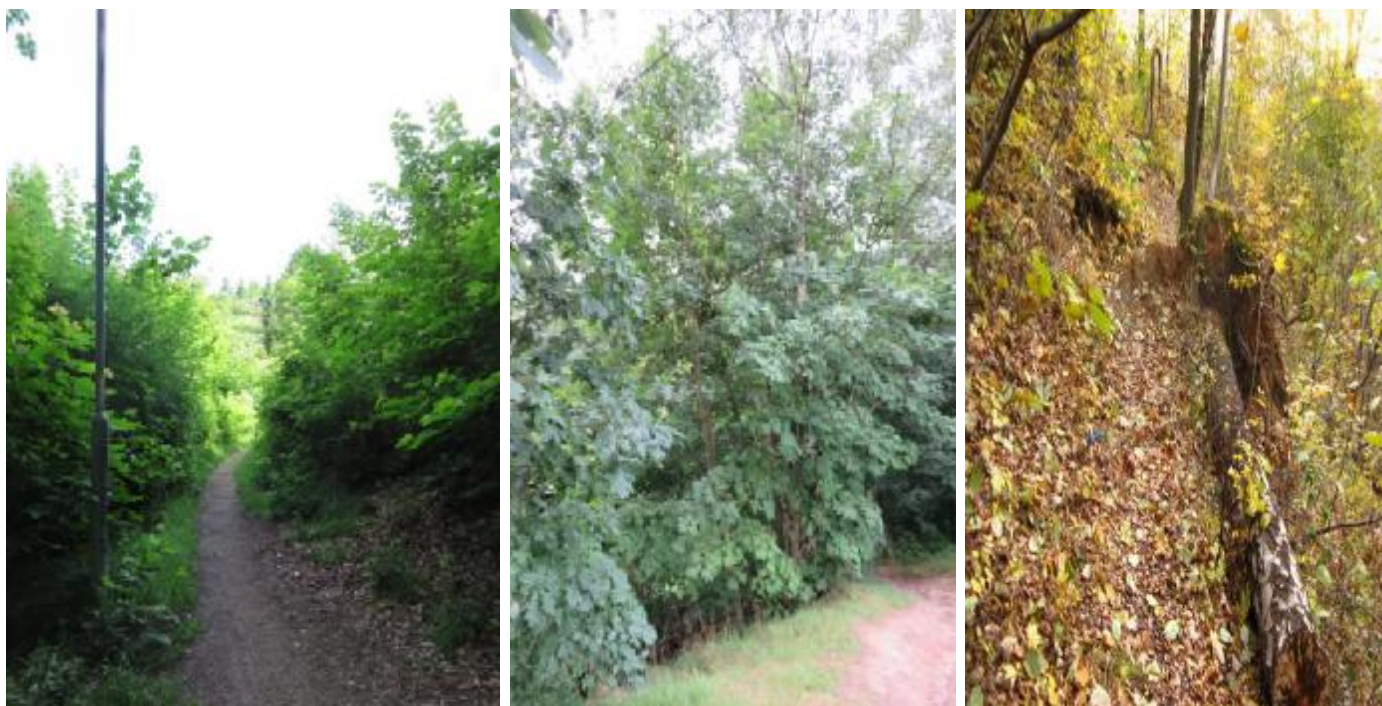
Plevelné nálety, zabraňující vstupu a omezující cesty k probírkám , Vývraty v porostu k ponechání jako biotopu pro hmyz

V celé ploše je i mnoho pozůstatků po předchozí nahodilé těžbě a po škodách vichřic – padlé stromy a vývraty, pařezy, hromady větví a další bioodpad, částečně žádoucí, jako biotop pro hmyz.

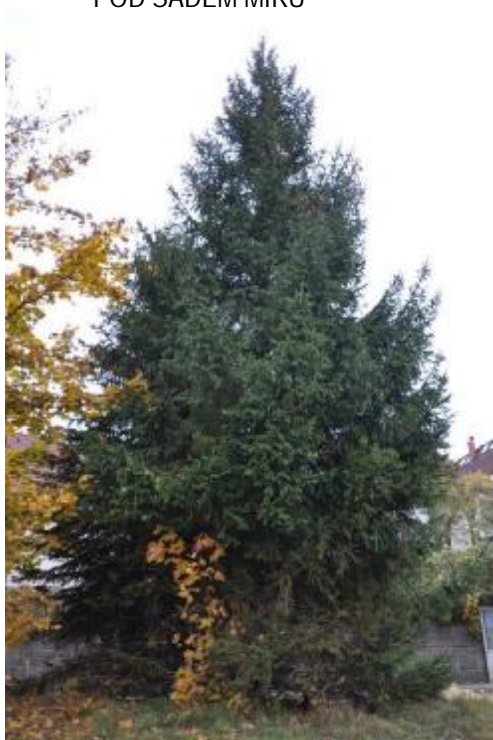
Soliterní jedinci k ošetření nebo náhradě

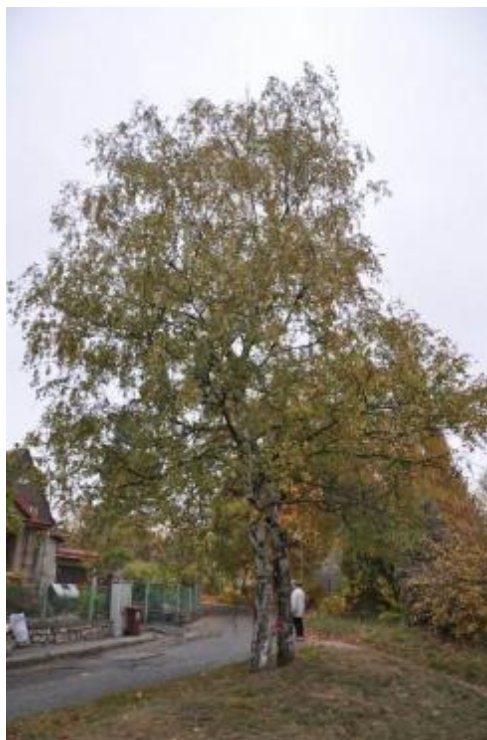
jednotlivé mladé náletové cílové dřeviny (duby) k zapěstování

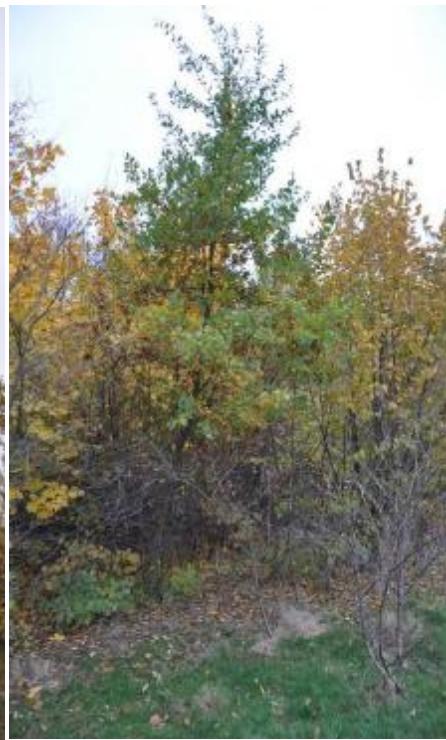
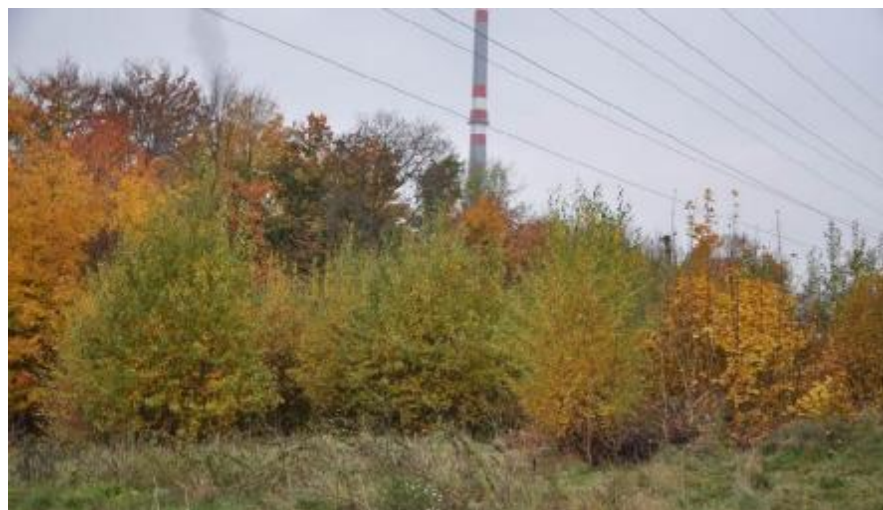
Pařezové výmladky redukováných náletů pod elektrovedem,

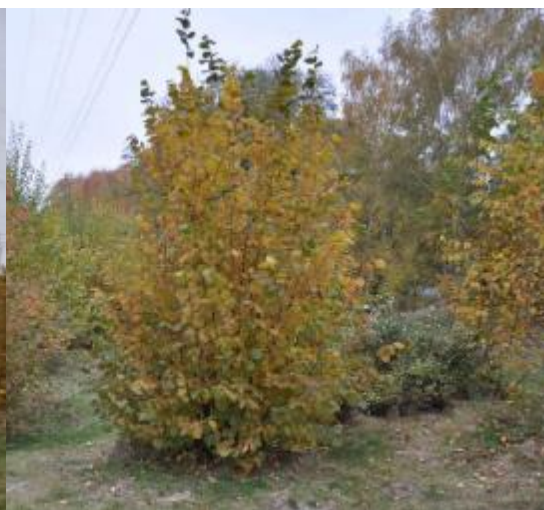
soliterní kvalitní keře (líška) k zachování

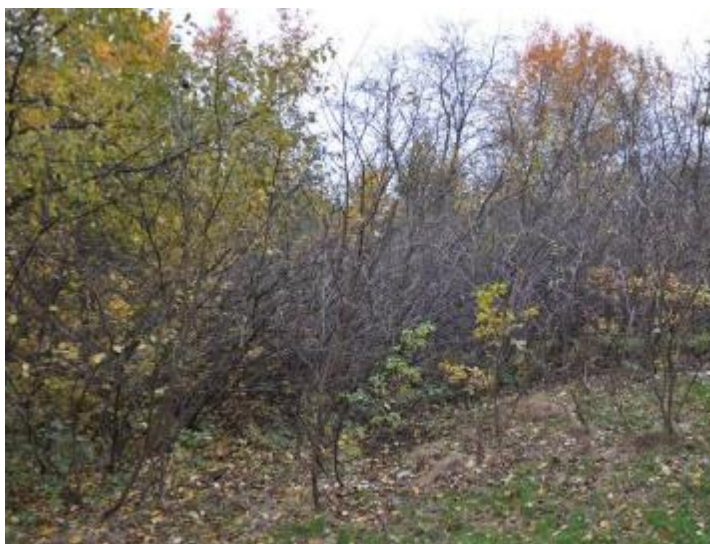
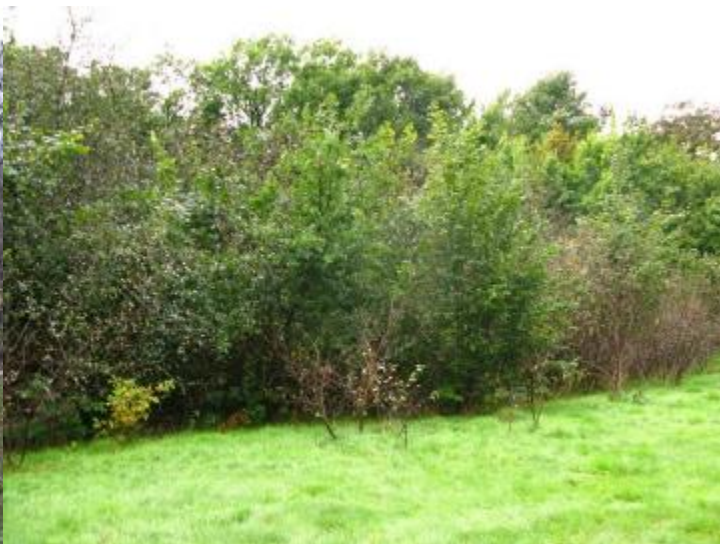
Invazní rozrůstání náletových porostů do původní travnaté plochy k plošné redukci

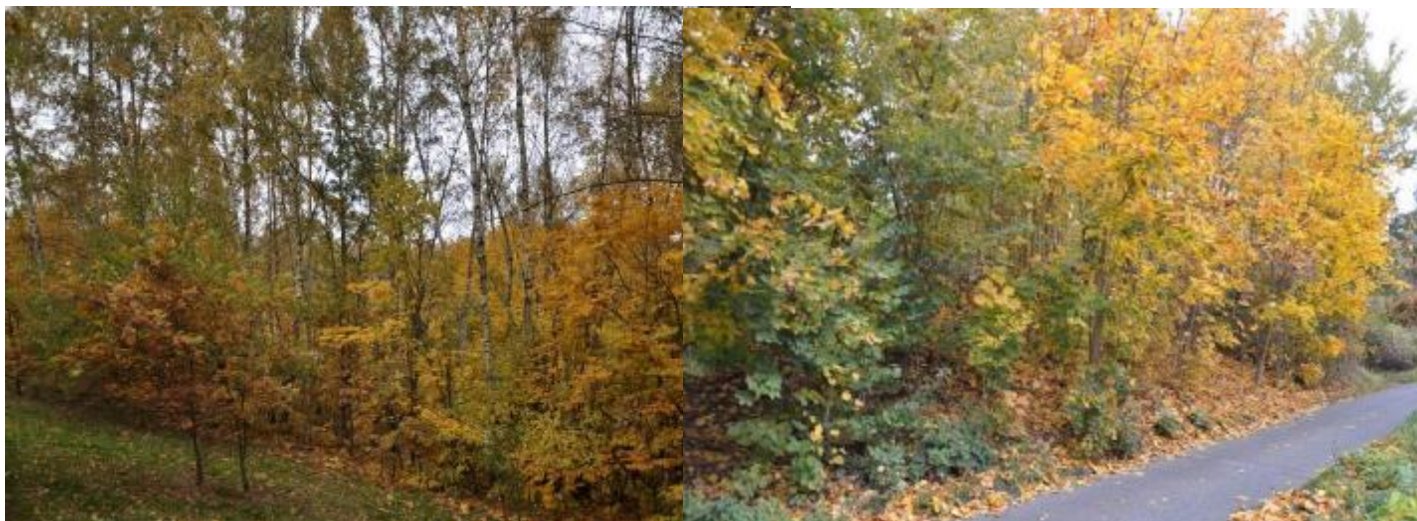
Náletové porostní skupiny určené k pozitivním probírkám a úpravě druhové skladby

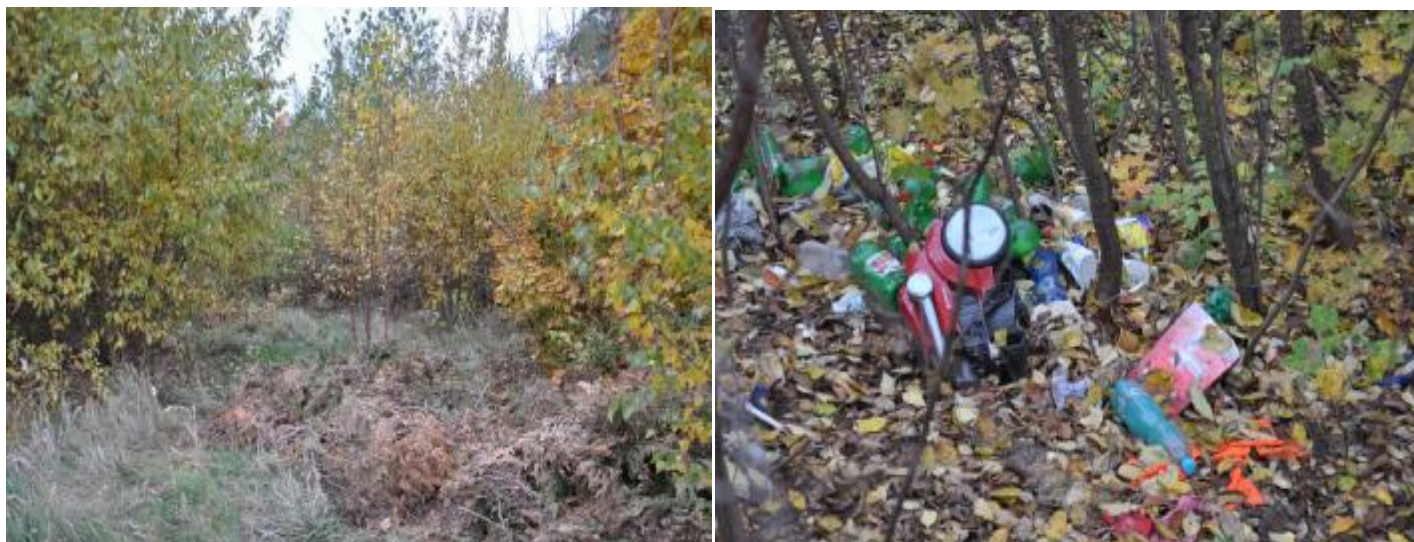
Skládky bioodpadu a komunálního odpadu i v této lokalitě k rekultivaci

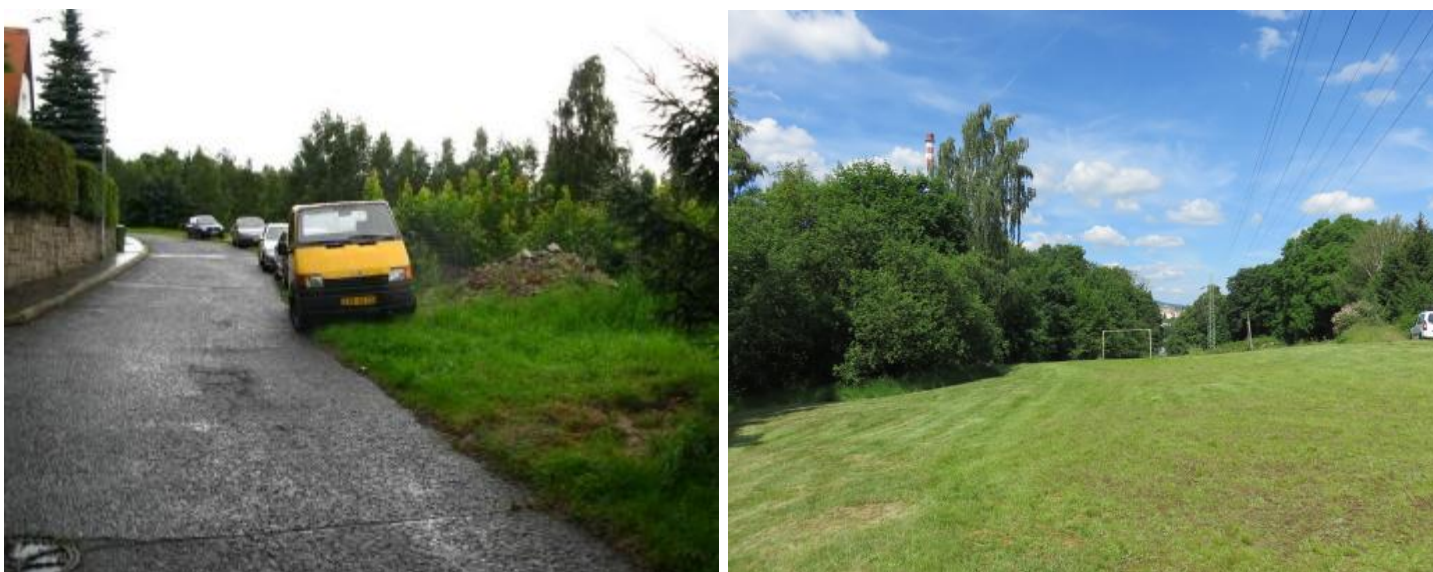
Degradace ploch zeleně skládkami a parkujícími automobily k rekultivaci a výsadbě stromořadí, stávající travnatá plocha se hřištěm, dočasně bez zásahu
