**Z P R Á V A   č.107/20**

**Zjištění skladby vozovek v ulicích  
Slovanské údolí, Javorová, Jihlavská a Elišky Krásnohorské  
LIBEREC**

**OBJEDNAVATEL:** Statutární město Liberec  
**STAVBA-OBJEKT:** ulice Slovanské údolí, Javorová, Jihlavská,  
Elišky Krásnohorské  
**KONSTRUKCE:** vozovky

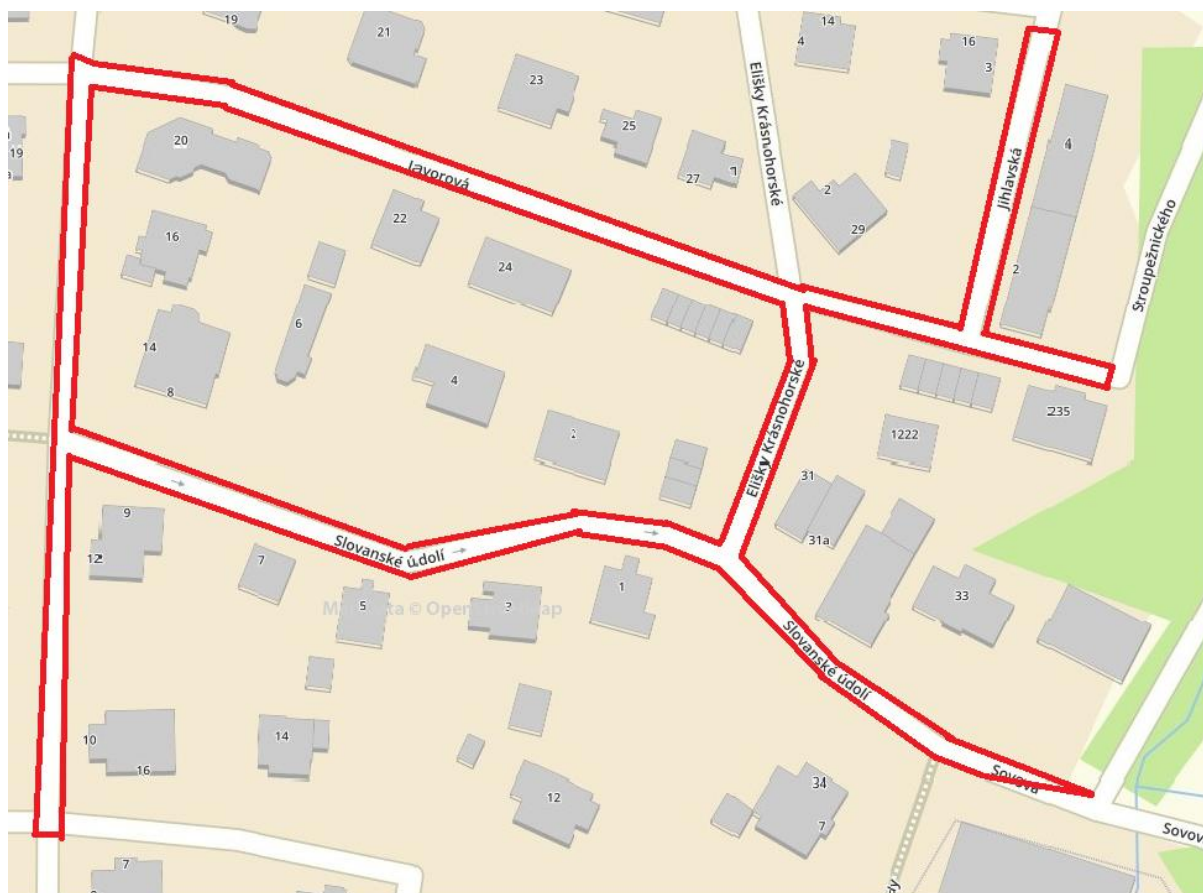
**SCHÉMA č.1:** Vyznačení úseku v ulicích:  
Slovanské údolí - 2 sondy  
Javorová - 2 sondy  
Jihlavská - 1 sonda  
Elišky Krásnohorské - 1 sonda

Objednatelem byly dodány podklady ve formě situací s vyznačením úseků určených k diagnostickému průzkumu vozovky a s určeným požadovaným počtem sond. Podklad ve formě situace s vyznačenými úseky je uveden v následujícím schématu č.1.

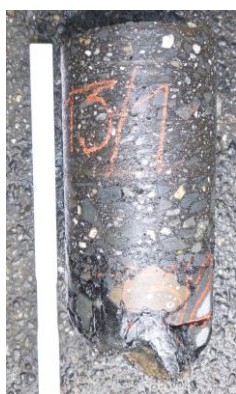
**SCHÉMA č.3:** Skladba v místě sondy SK13 – Slovanské údolí (úsek Elišky Krásnohorské - Sovova)

- živichná vrstva 1 (vzorek SK13/1)
- prolévaný makadam (vzorek SK13/2)
- makadam + štěrk

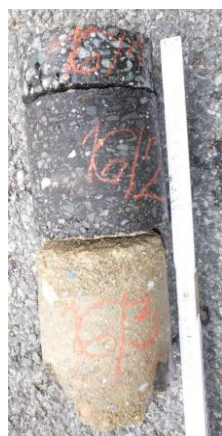
**SCHÉMA č.6:** Skladba v místě sondy SK16– Javorová (úsek Purkyňova - Elišky Krásnohorské)

- živičná vrstva 1 (vzorek SK16/1)

- živičná vrstva 2 (vzorek SK16/2)

- beton

- štěrkodrt'

Pozn.: Asfalt druhé živičné vrstvy byl na povrchu frézovaný.

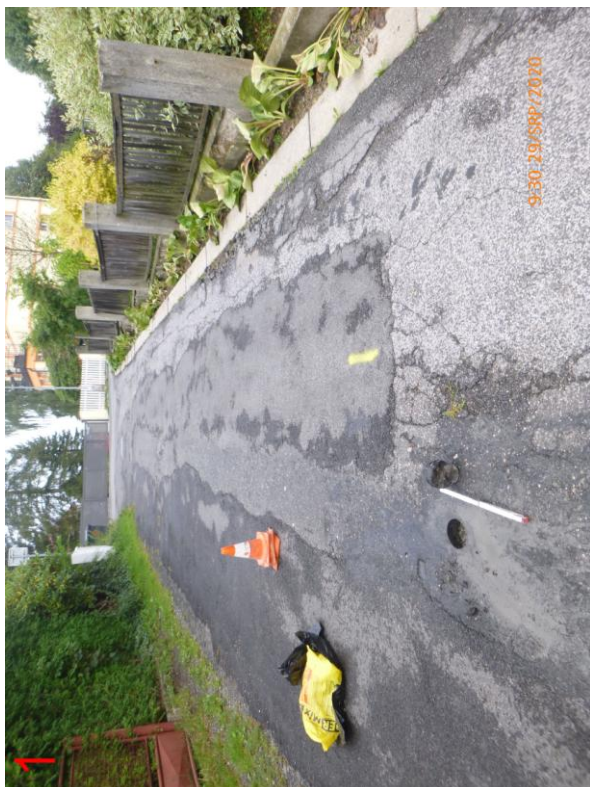
### **FOTO č.1**

Pohled na místo provedení sondy SK12 do vozovky v ulici Slovanské údolí v úseku Purkyňova - Elišky Krásnohorské.

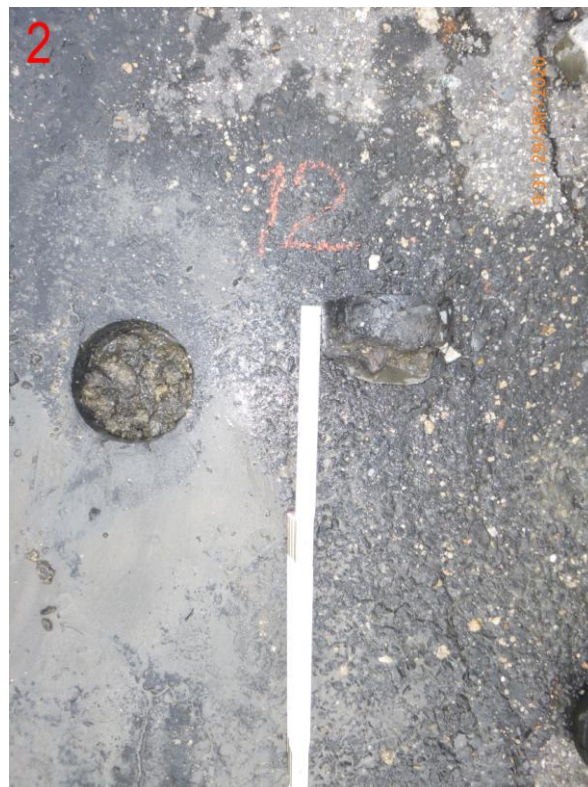
### **FOTO č.2**

Dokumentace vývrtu ze sondy SK12.

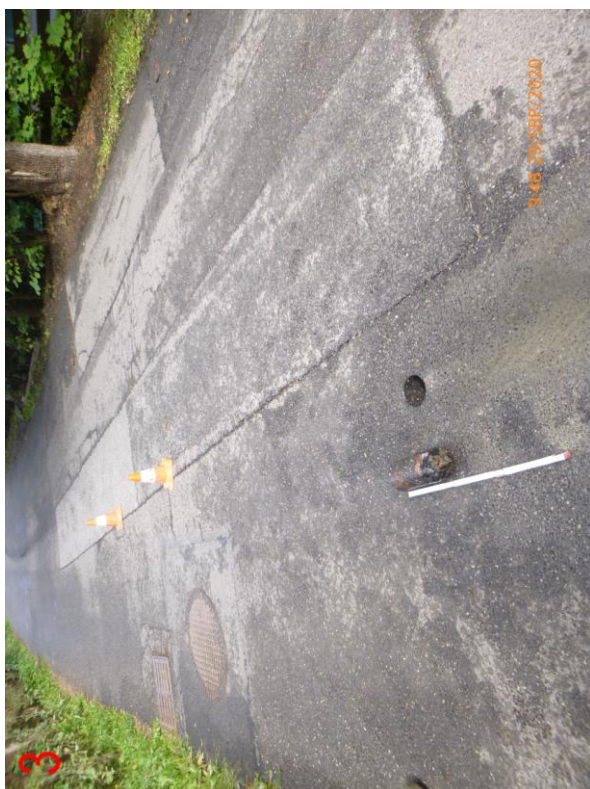
### **FOTO č.3**

Pohled na místo provedení sondy SK13 do vozovky v ulici Slovanské údolí v úseku Elišky Krásnohorské - Sovova.

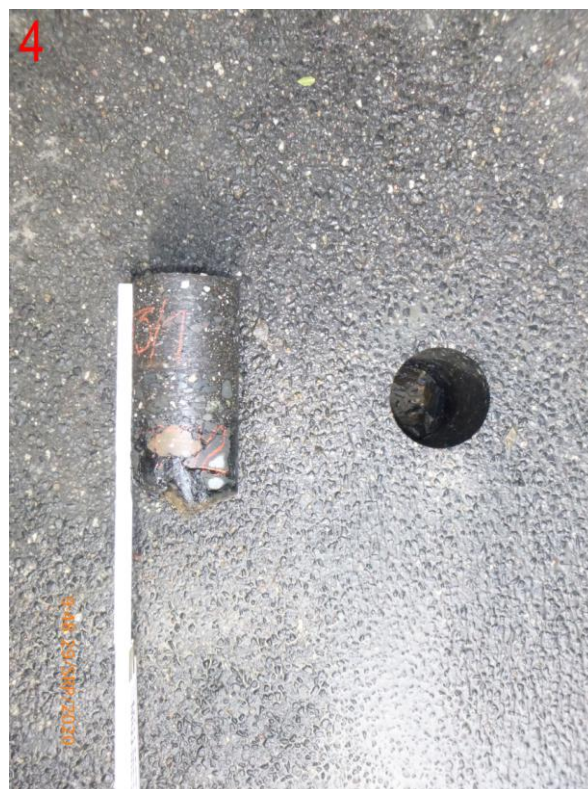
### **FOTO č.4**

Dokumentace vývrtu ze sondy SK13.

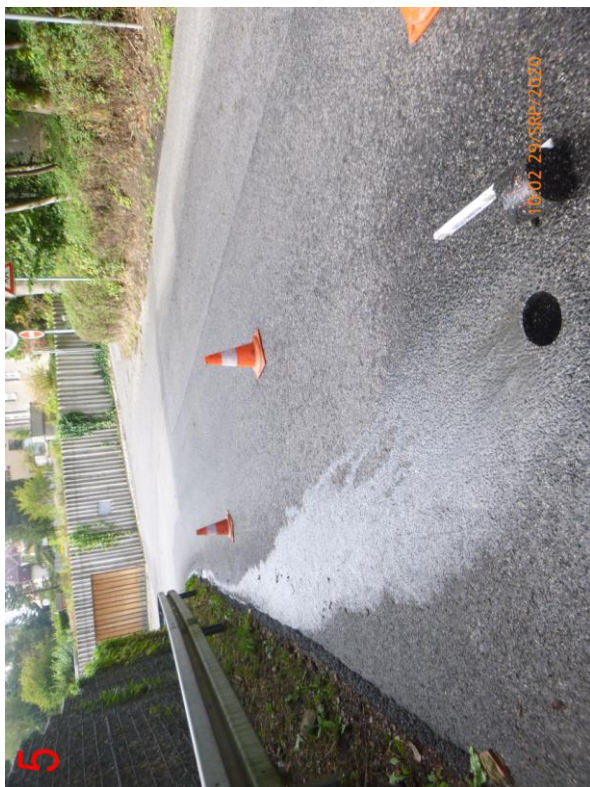
### **FOTO č.5**

Pohled na místo provedení sondy SK14 do vozovky v ulici Elišky Krásnohorské v úseku Slovanské údolí - Javorová.

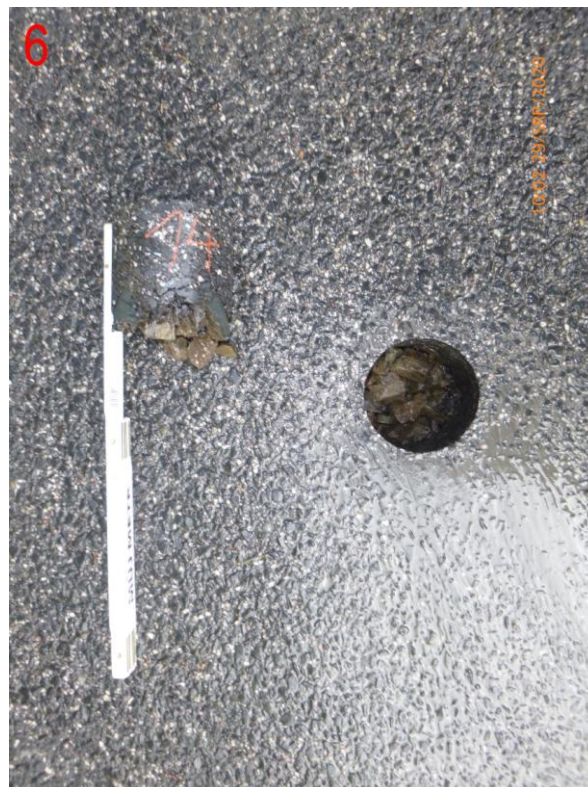
### **FOTO č.6**

Dokumentace vývrtu ze sondy SK14.

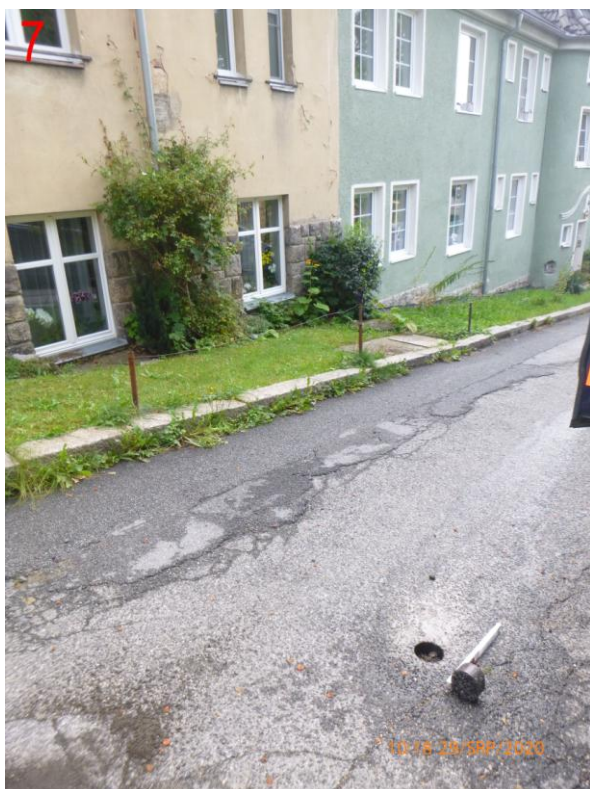
### **FOTO č.7**

Pohled na místo provedení sondy SK15 do vozovky v ulici Jihlavská v úseku Vnislavova - Stroupežnického.

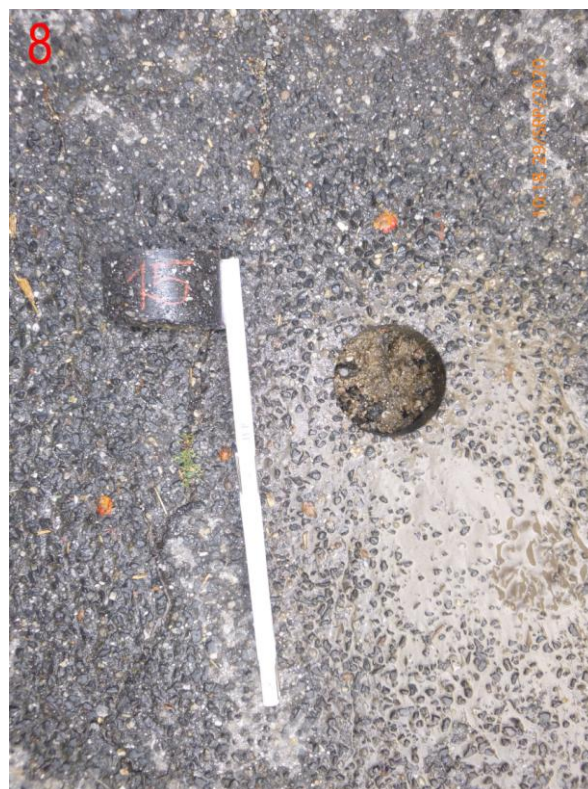
### **FOTO č.8**

Dokumentace vývrtu ze sondy SK15.

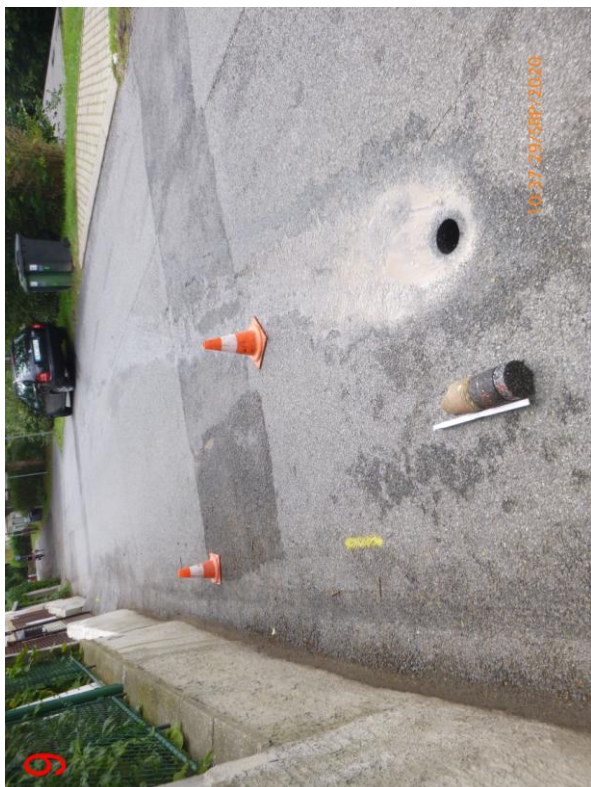
### **FOTO č.9**

Pohled na místo provedení sondy SK16 do vozovky v ulici Javorová v úseku Purkyňova - Elišky Krásnohorské.

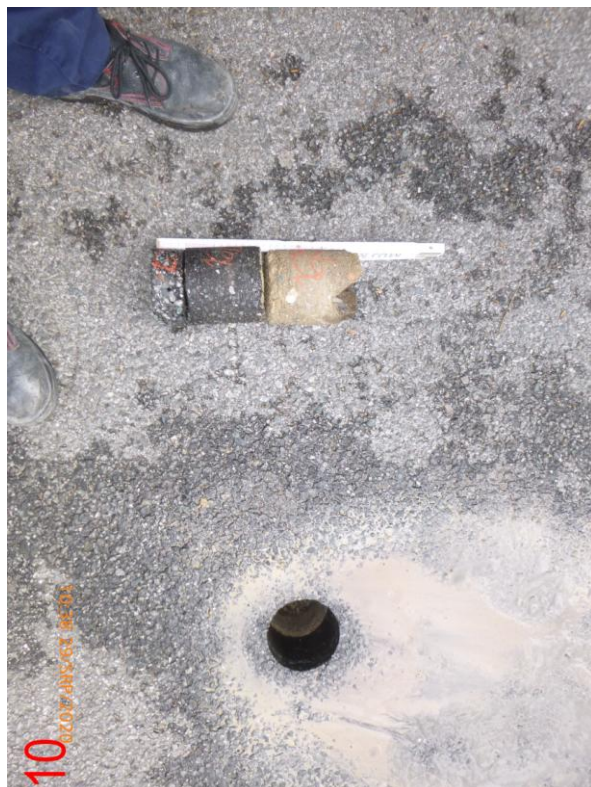
### **FOTO č.10**

Dokumentace vývrtu ze sondy SK16.

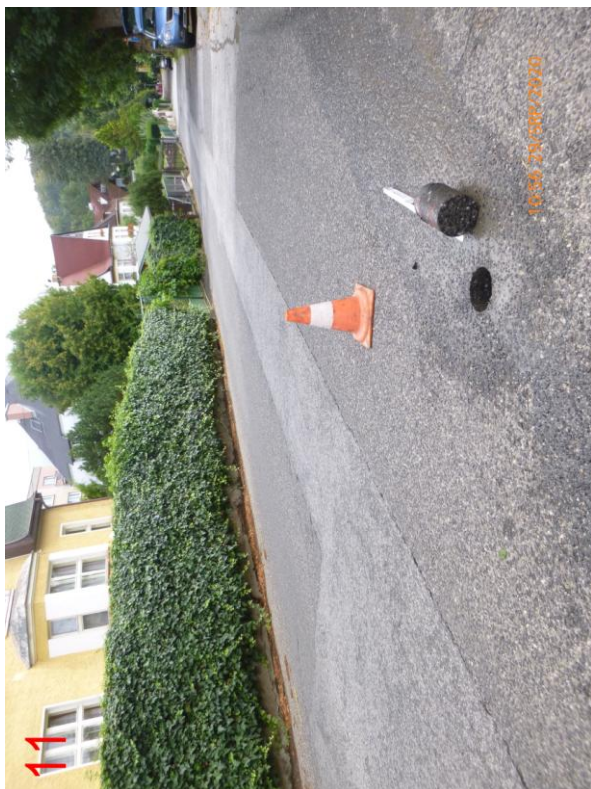
### **FOTO č.11**

Pohled na místo provedení sondy SK17 do vozovky v ulici Javorová v úseku Purkyňova - Elišky Krásnohorské.

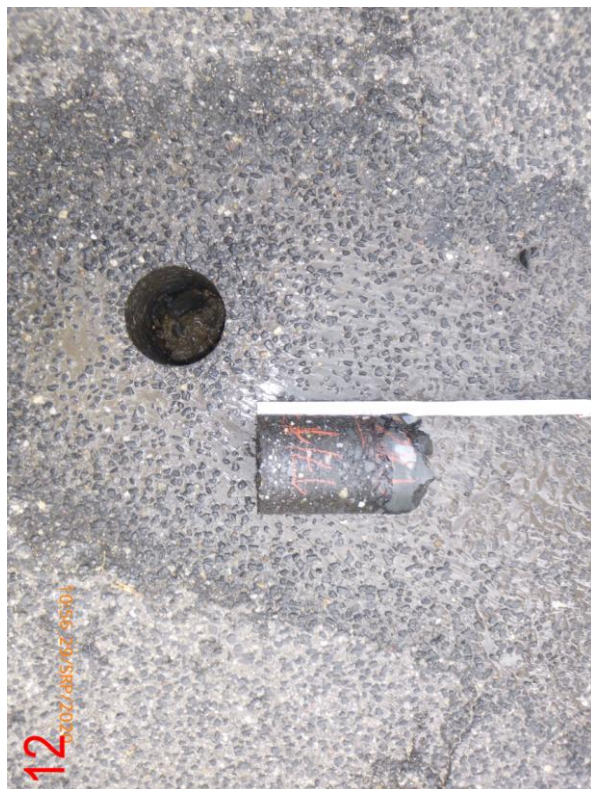
### **FOTO č.12**

Dokumentace vývrtu ze sondy SK17.
