Akutní pěstební opatření a rozvojová péče  
Budyšínská – Zahrada vzpomínek  
Statutární město Liberec

Průzkumy a rozbor

prosinec 2023

METODIKA INVENTARIZACE STÁVAJÍCÍCH SOLITERNÍCH DŘEVIN  
Dle SPPK A01 001:2018 Hodnocení stavu stromů

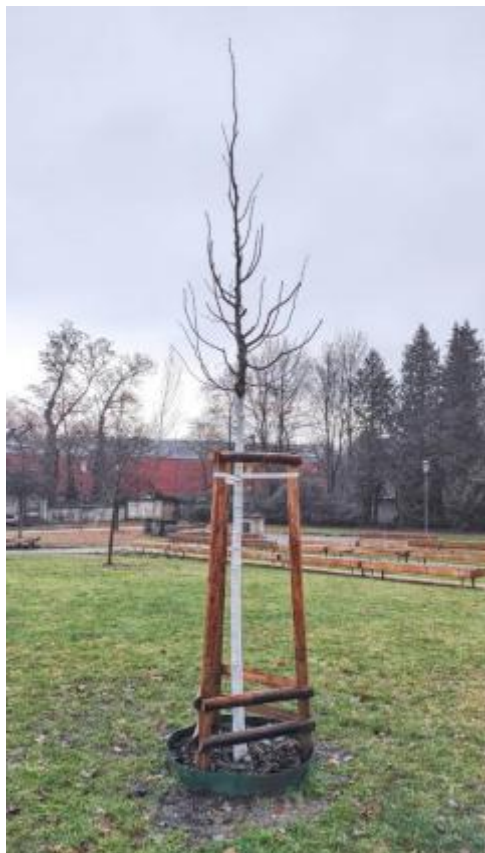
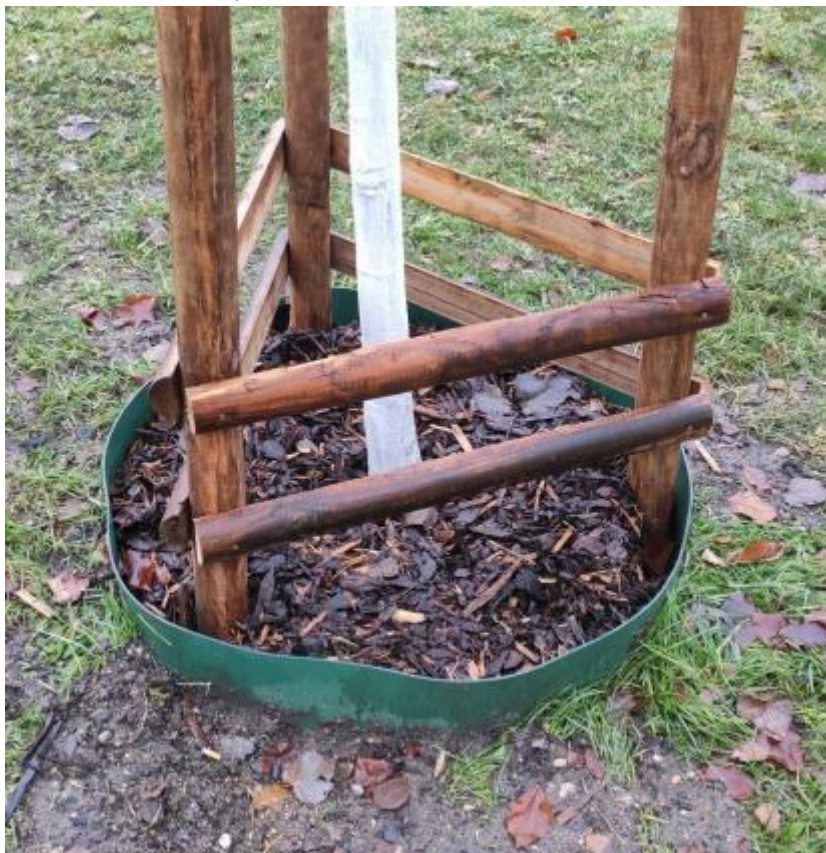
Obnovená lipová alej – vizuálně správně provedená výsadba, pouze musí být pravidelně odhrnována mulčovací kůra od kořenového krčku, problému lze zabránit aplikací chráničky báze kmene

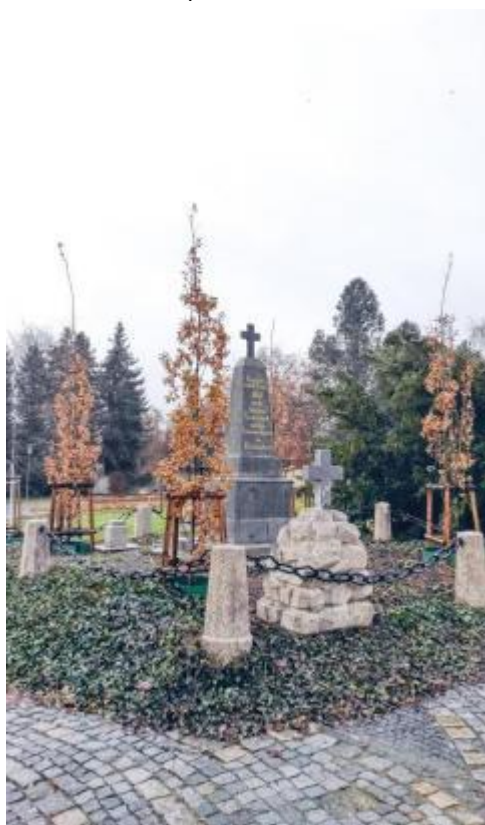
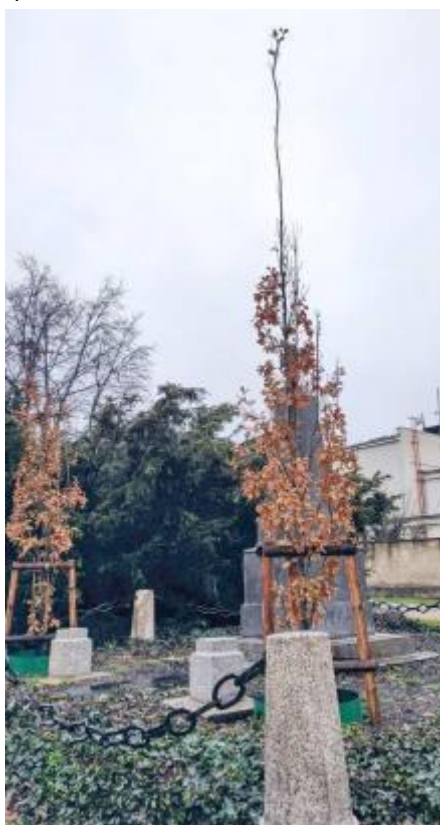
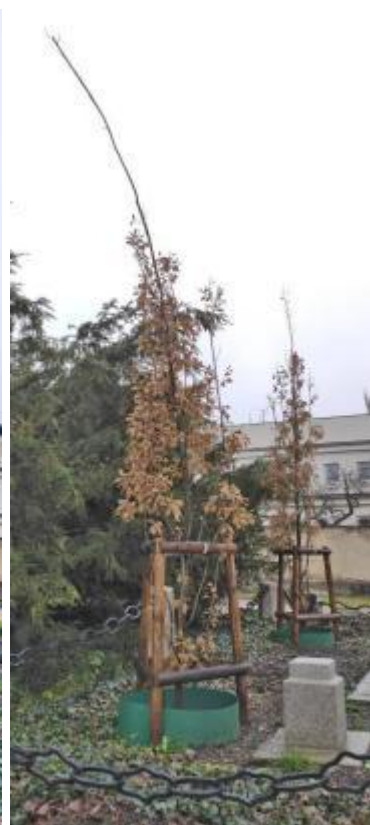
Skupina obnovovaných sloupovitých dubů letních - *Quercus robur* 'Fastigiata Koster' - zakrácení a zapěstování terminálu 2 ks- provede v rámci dokončovací péče zhotovitel

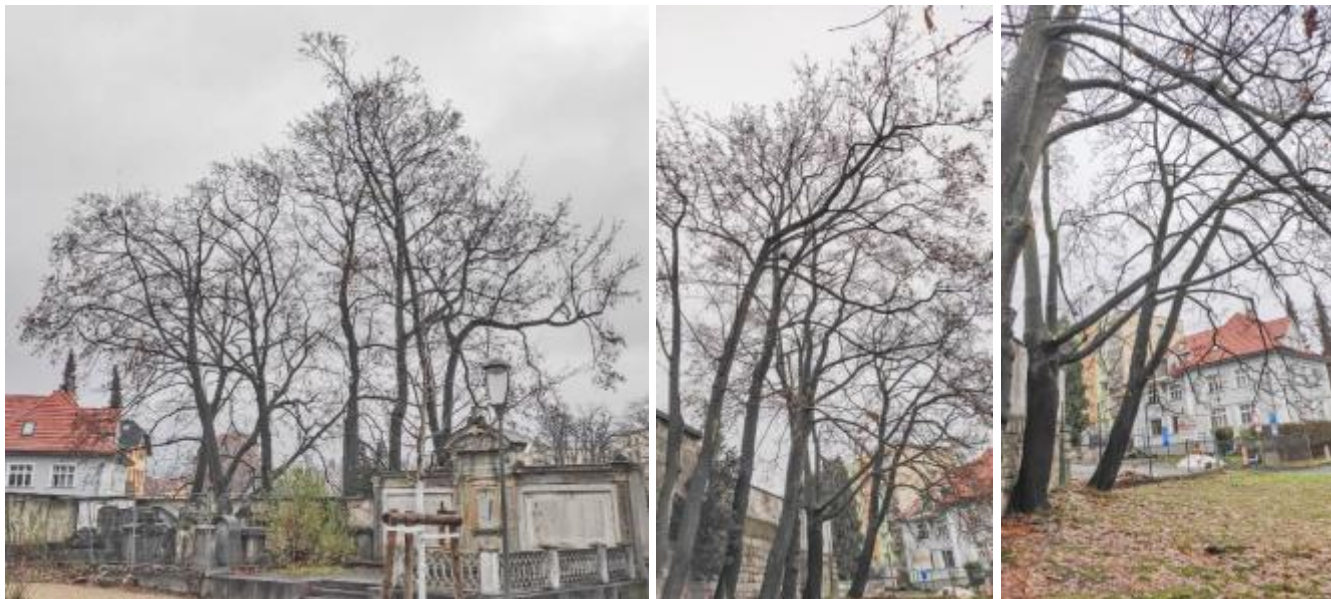
Skupina javorů mléčů – *Acer platanooides*, původně náletová skupina u paty zdi k další stabilizaci

Inventarizovány a stabilizovány budou i dřeviny před vstupem a to ve východní části. Zde se jedná o konkurenční původně náletovou skupinu javorů pod ohradní zdí, kde probíhá postupná perspektivní probírka a stabilizace. Dále v navazující travnaté ploše roste linie mladých líp, která podstoupí další rozvojovou péči.

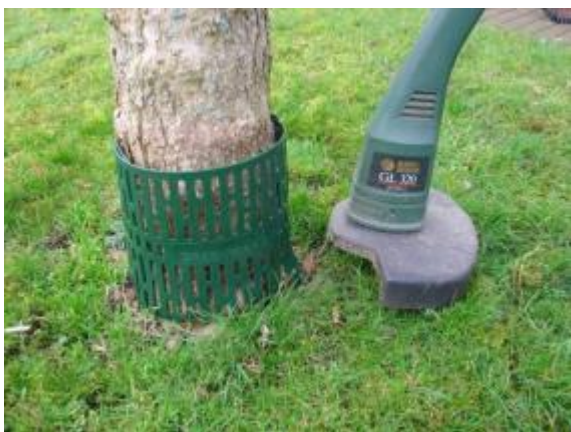
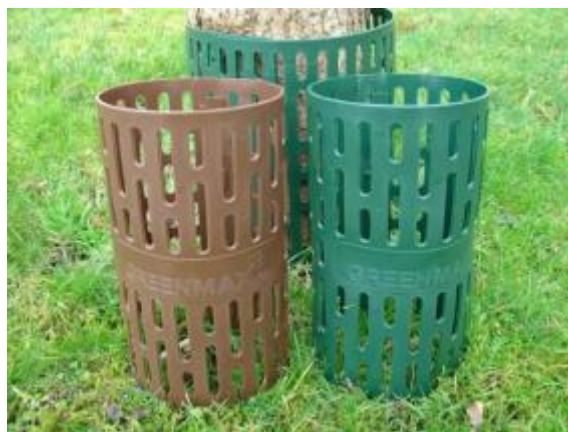
### Ochrana báze kmene stromů, vysazovaných do travnatých ploch

Tubulárně tvarovaná, samosvorná, perforovaná chránička k ochraně paty kmene stromku před poškozením strunovou sekačkou.

- podélně dělená pro snadné připevnění kolem kmenu stromku
- flexibilní – průměr chráničky se přizpůsobuje růstu kmenu
- samosvorná bez nutnosti použití dalších úvazků
- dlouhá životnost - UV stabilizovaný PE (100% recyklovatelná)
- snadná montáž i demontáž
- tloušťka materiálu - 2 mm
- výborná vzdušnost
- barva - zelená

Rozměry: - max. průměr kmínku 11 cm (možnost spojení více ks dohromady a tím použití i na větší průměry)  
- výška 21 cm
