INVENTARIZACE, ANALÝZA A PLÁN PÉČE
PRO VZROSTLOU STROMOVOU ZELEŇ

zahrada Staré oblastní galerie
Liberec

V Liberci dne 30. 3. 2014

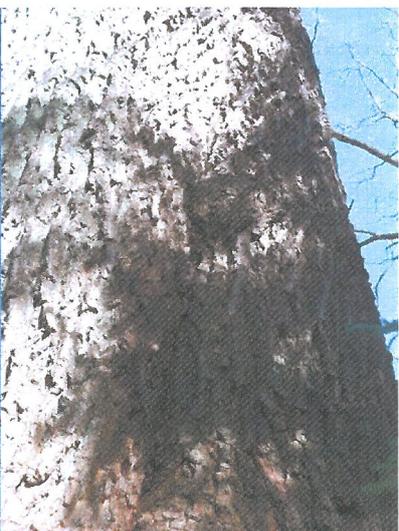
javor č. 6

0 - Akutní zásah – ošetření těchto dřevin je nutné realizovat IHNED! Stromy zřejmě a bezprostředně ohrožují své okolí, hrozí ublížení na zdraví nebo škoda značného rozsahu! Jedná se o dřeviny s mohutnými odumřelými větvemi v korunách – lípa č. 5 a javor č. 6.
