Zpráva č. 03150

Stavebně technický průzkum

Galerie Liberec, ulice 8. Března

Liberec

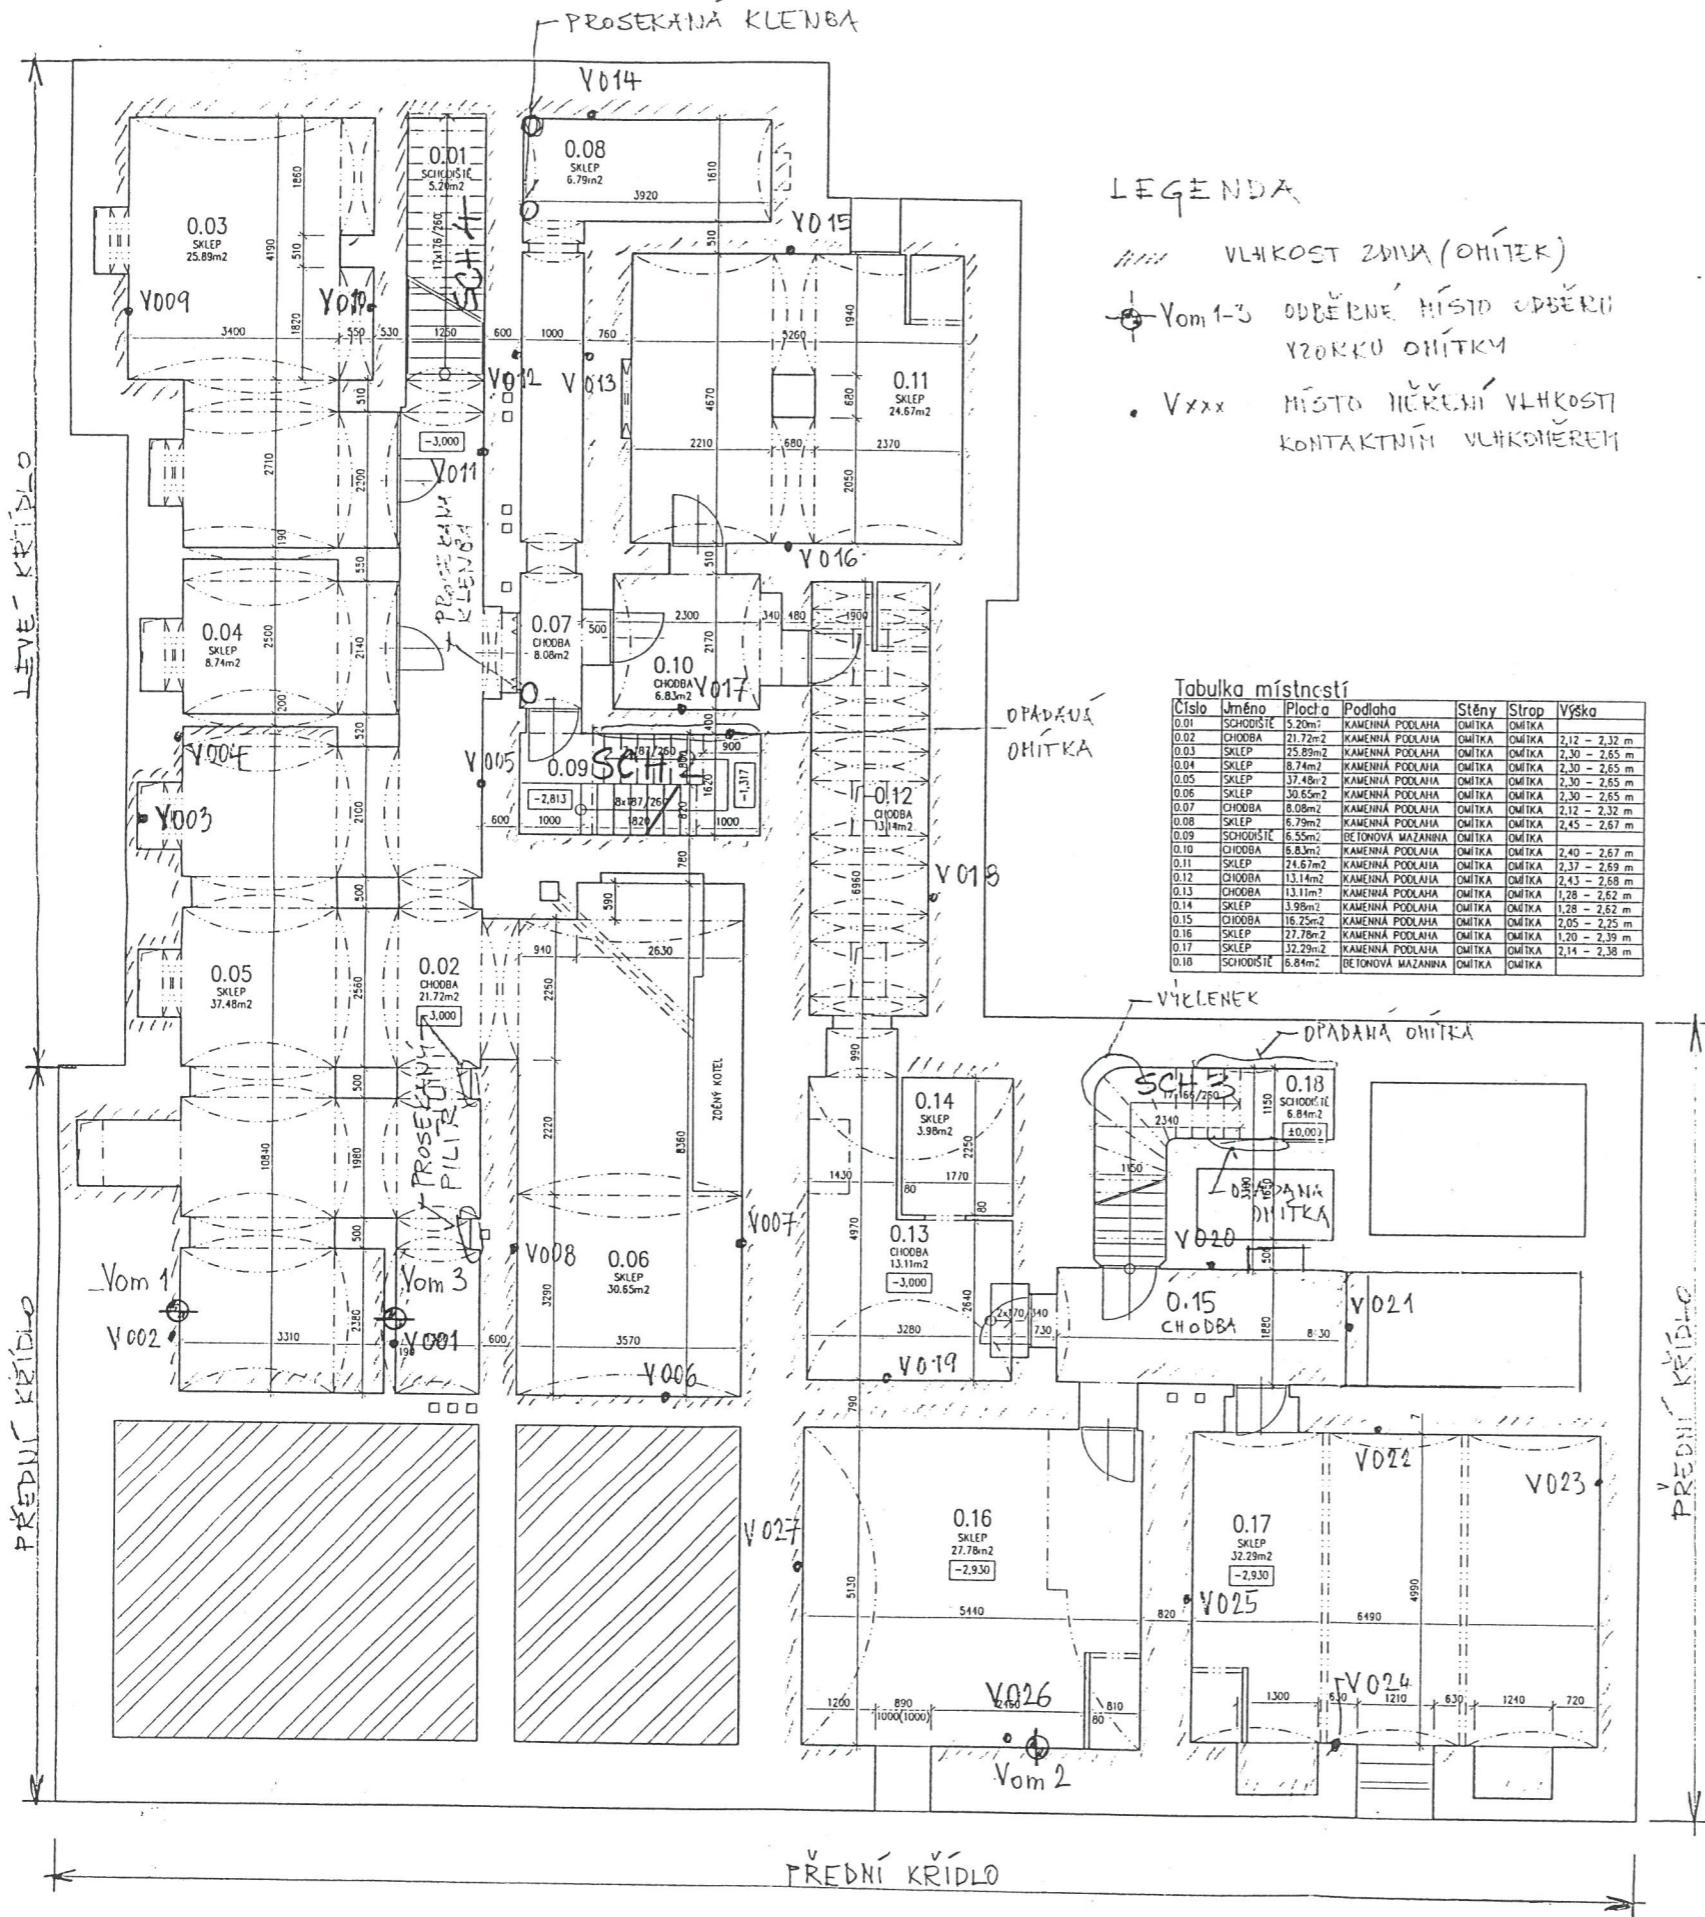
PUDORYS 1.PP

V 1.PP je nadměrná vlhkost konstrukcí, a to cihelného a kamenného zdiva a omítka. Prostory v 1.PP nejsou vytápěny a jsou nedostatečně odvětrány.

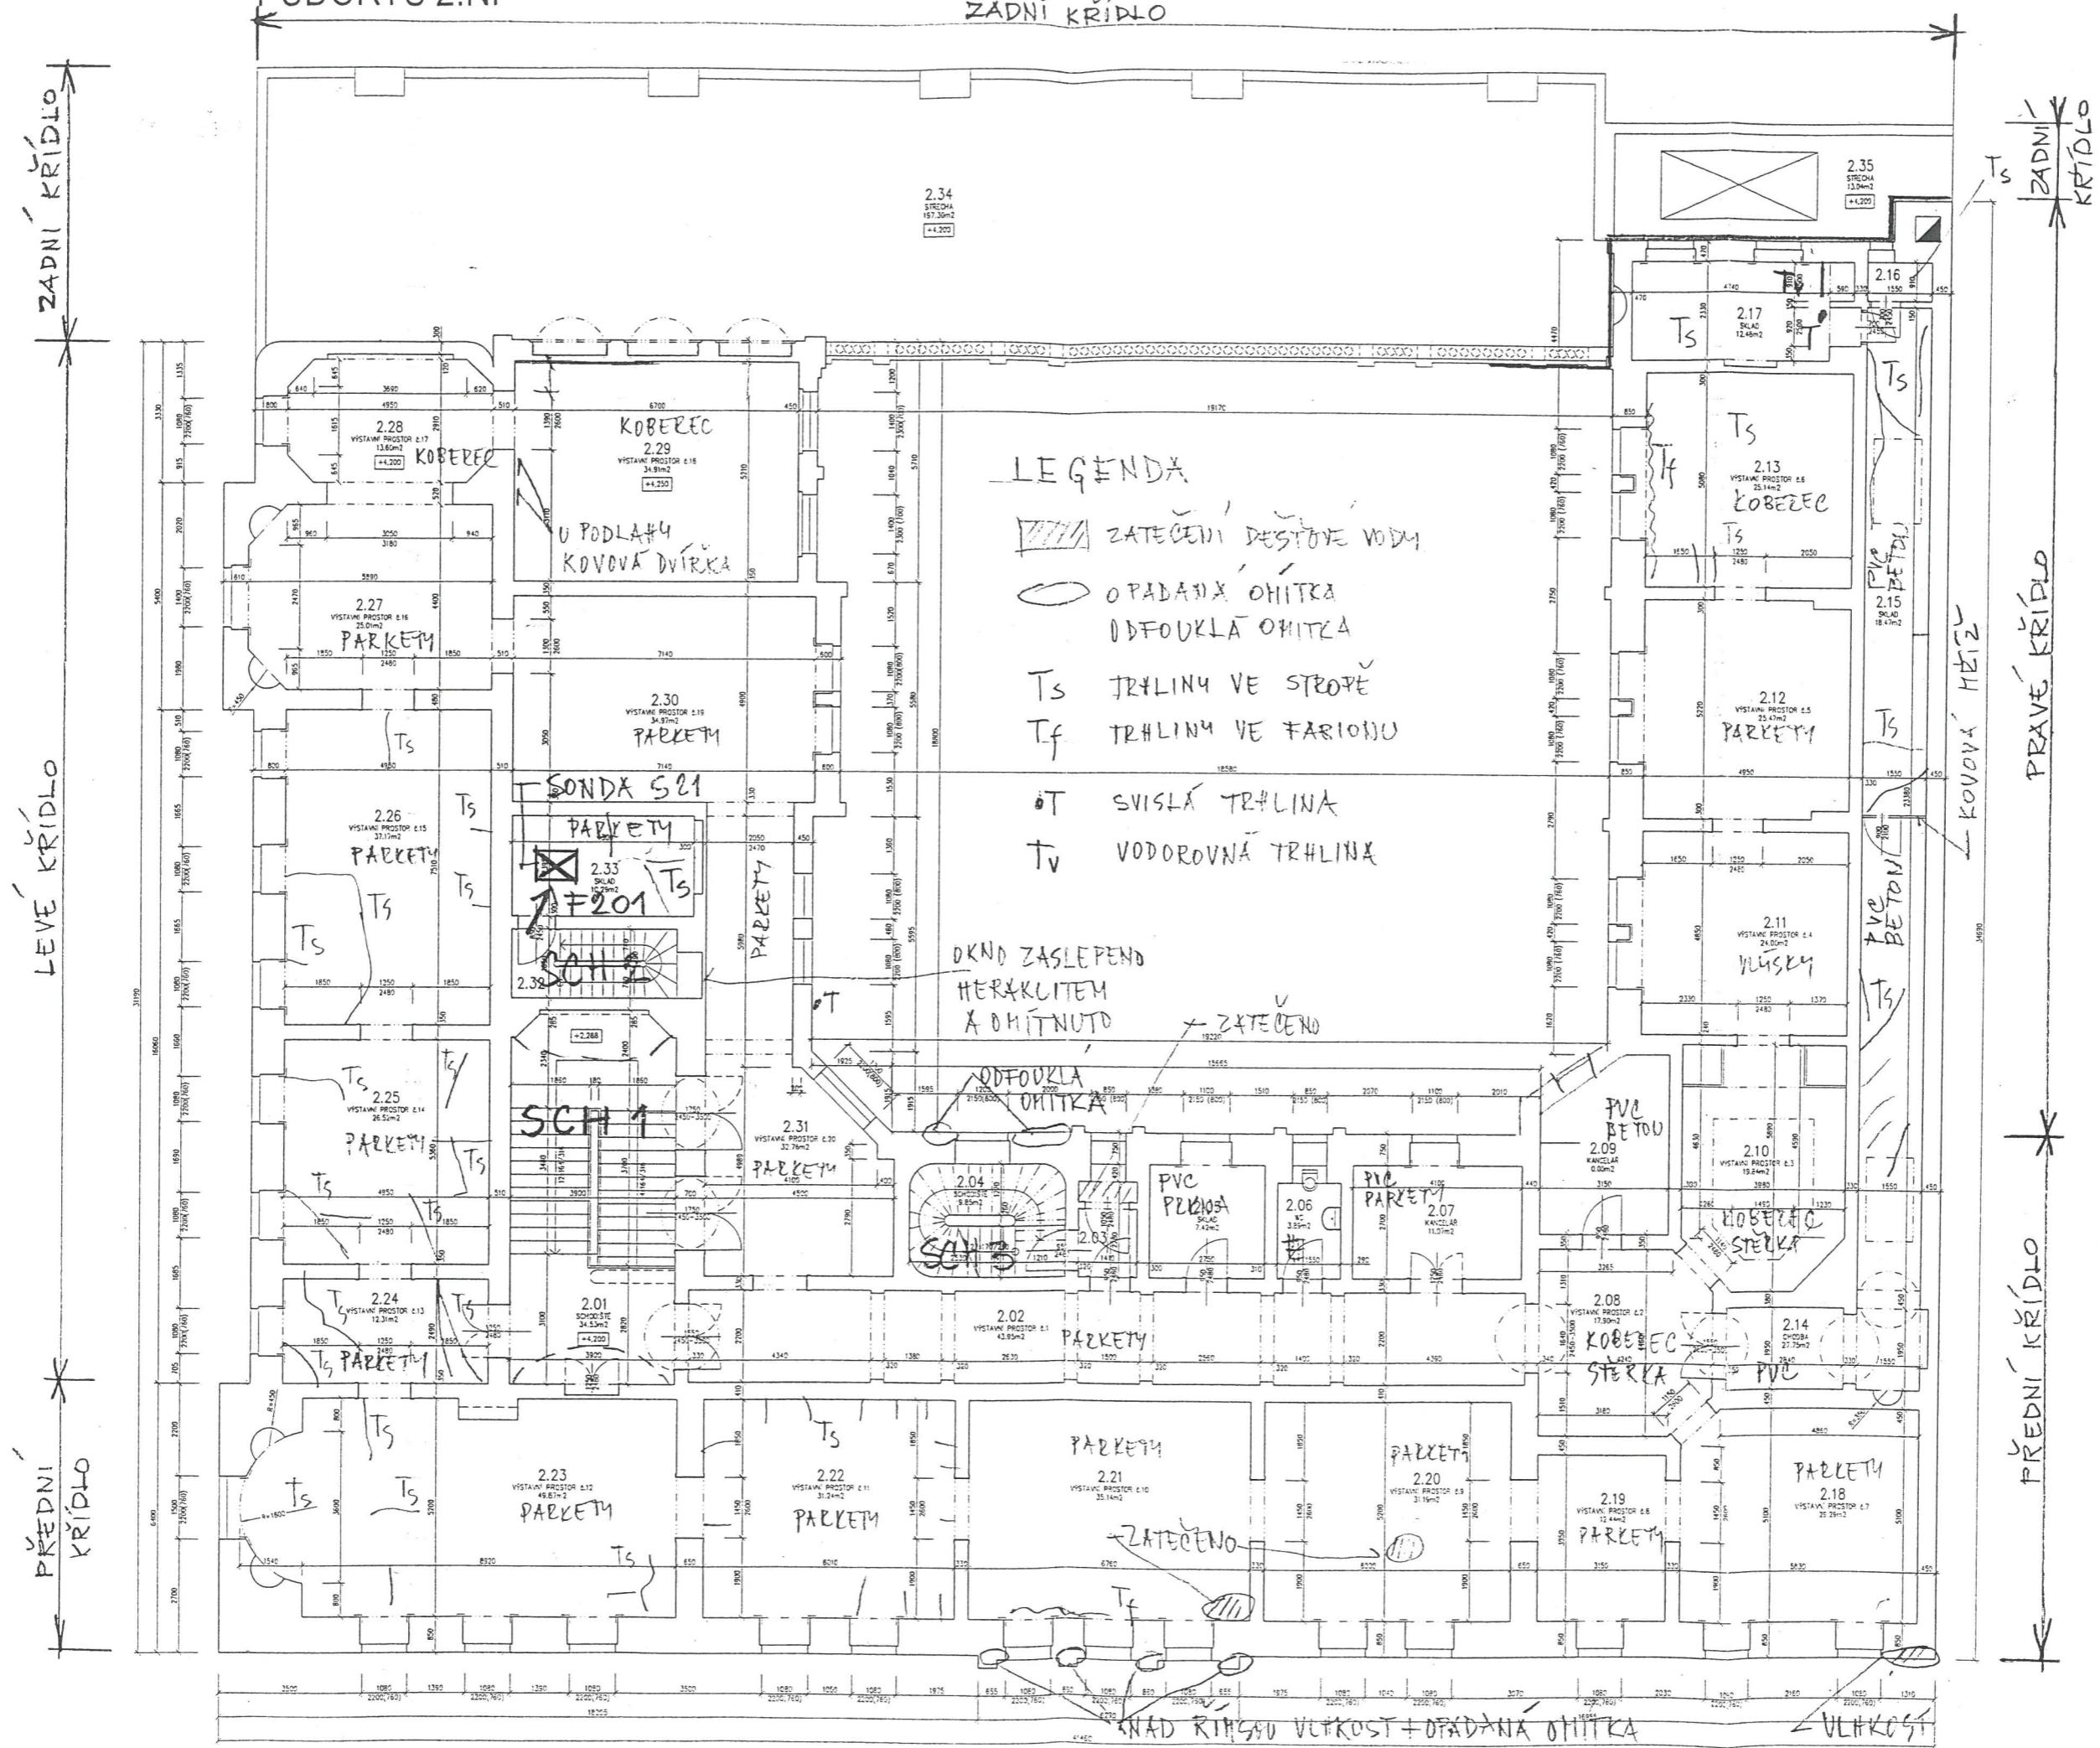
PŮDORYS 2.NP

- 1) Místně (v místnostech č. 2.21, 2.20 a 2.03) je zatečeno na stropě.
- 2) Ve výstavních sálech jsou na podhledech stropů (bohatě zdobené štukové stropy) viditelné trhliny.
- 3) V místnosti č. 2.15 (chodba) je rovný podhled s obyčejnou omítkou. Na omítce stropu jsou četné trhliny.
- 4) V místnosti č. 2.31 je zaslepené okno z prostoru schodiště SCH 2 heraklitovou deskou. Z prostoru místnosti č. 2.31 je otvor omítnutý, z prostoru schodiště SCH 2 je deska neupravená (neomítnutá).
- 5) Prostor schodiště SCH 1 (místnost č. 2.01) prochází přes tři podlaží (1.NP až 3.NP), i když vlastní schodiště jde pouze z 1.NP do 2.NP.

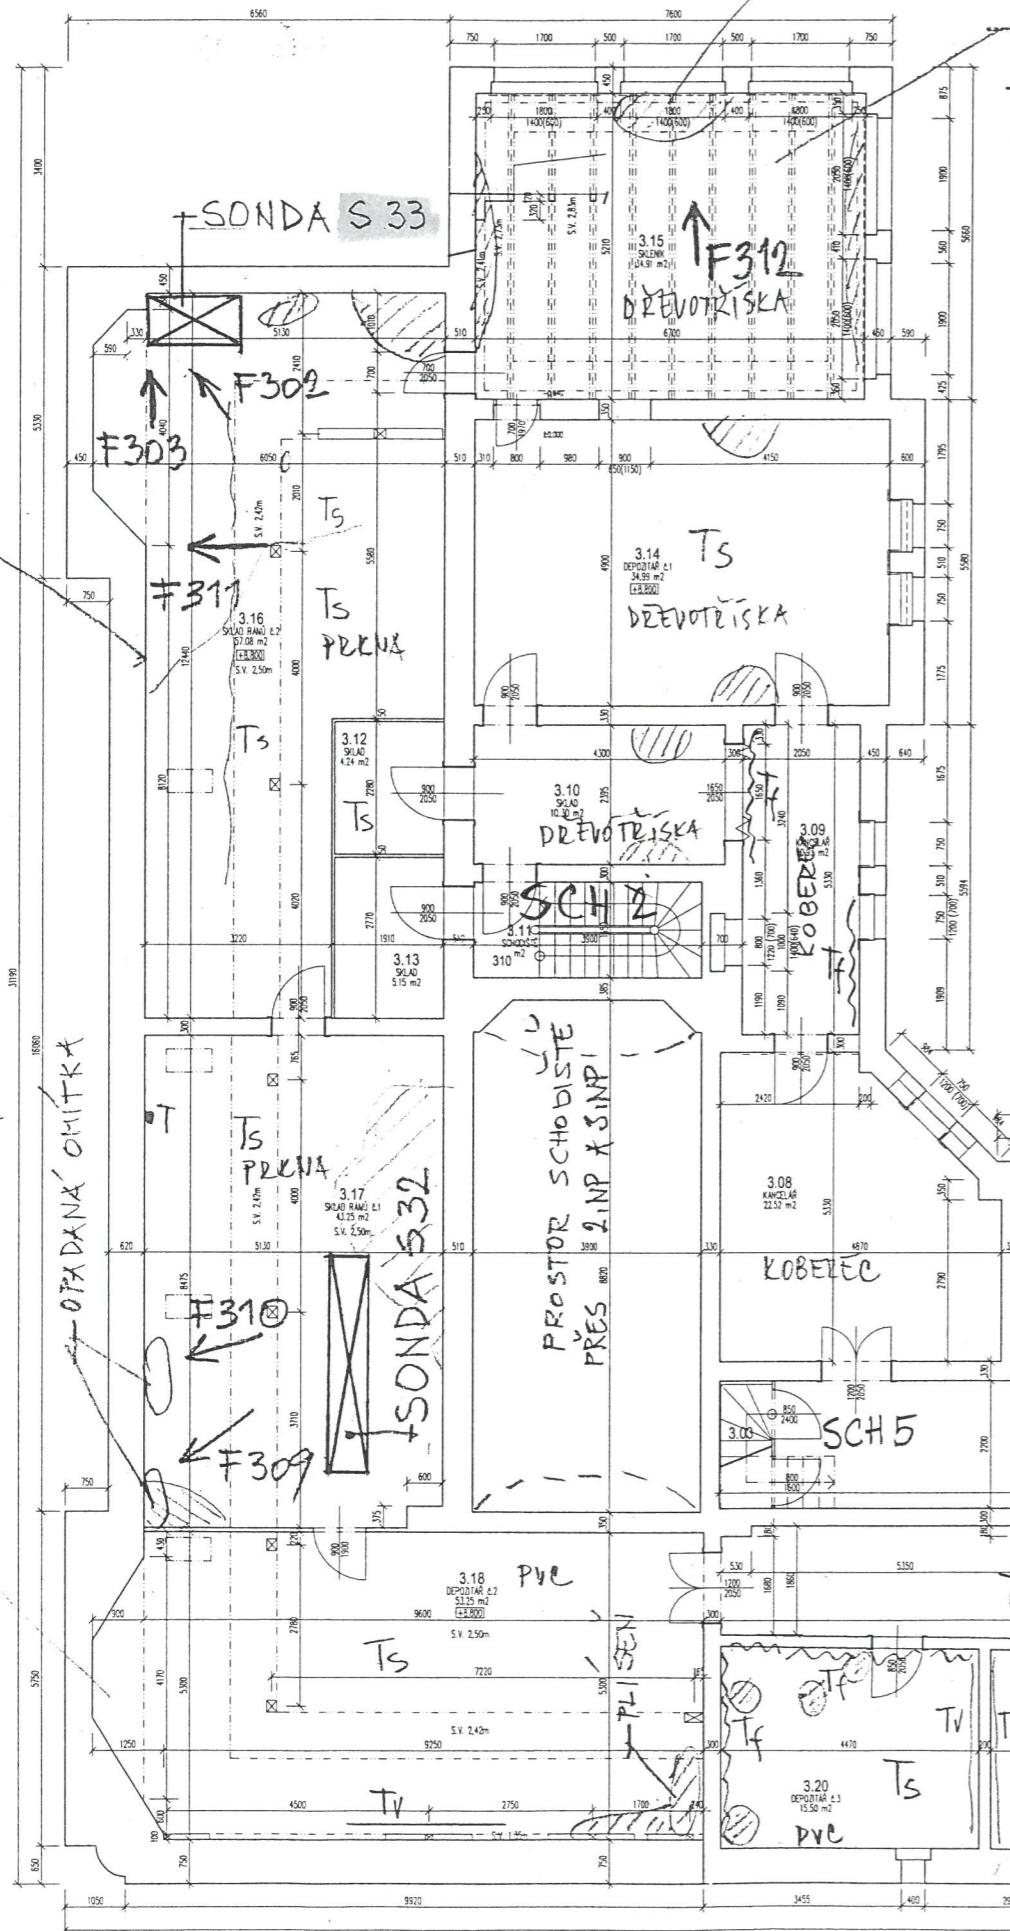
PUDORYS 3.NP – PODKROVI

Na mnoha místech jsou známky dřívějšího zatékání. Na několika místech je opadaná omítka. Rozsah zatečení je zakreslen v příloze P 4 - Půdorys 3.NP.

ZATECENÍ
PLÍSEN

- SKLENĚNÁ PROCHÁSTRECHA
 - DŘEVĚNÉ TRÍHY VYKAZUJÍ PRŮHÝB
 - STROP NAD ZINP BYL PROVEDEN DO DATEČNÉ
PŘEDODIČE ZDE BYL PROSTOR PŘES DVE
PODLAŽÍ (SALA TERRENA)

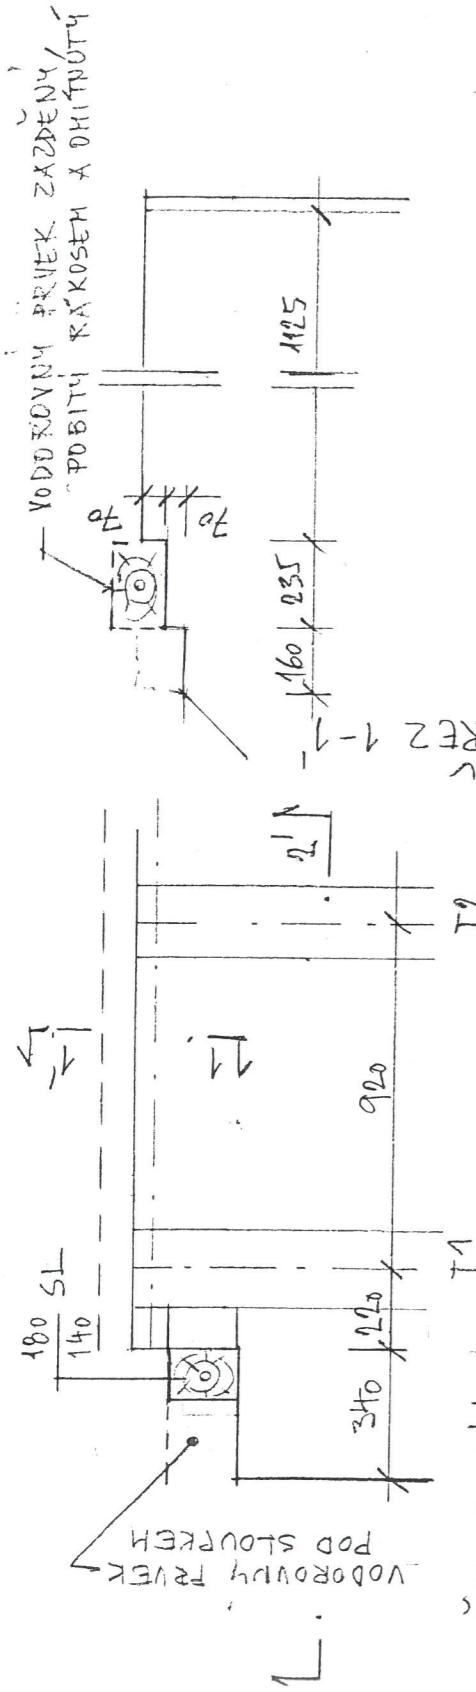
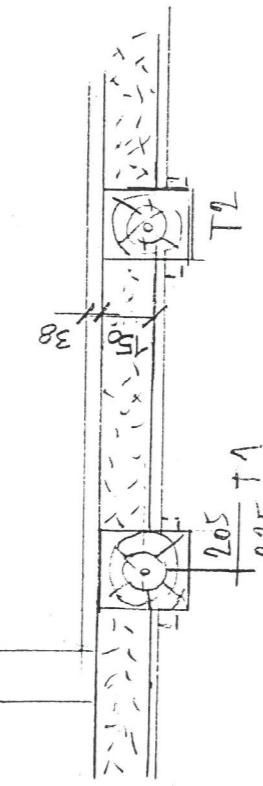
SONDA S 33

DŘEVĚNÝ DVOJITÝ STROP

- SLOUPEK X VODOROVNÝ PRVEK POD SLOUPEM NAPŘEDEN /
- HNÍZDOVÝ - RODPÁD DŘEVA / SLOUPEK POSÍTEN RÁKOSEN A OMÍTUJUTÝ
- + Z VODOROVNÉHO PRVKU POD SLOUPEM ODEBEAN VZOREK DŘEVA D 33 b
- + OMÍTKA V BLÍŽKOSTI SLOUPKA VYKAZUJE KRYCETLUM HOUBY
ODEBĚAN VZOREK OMÍTKY D 33 a PRO URČENÍ BIOTICCUCH
SKUDCE

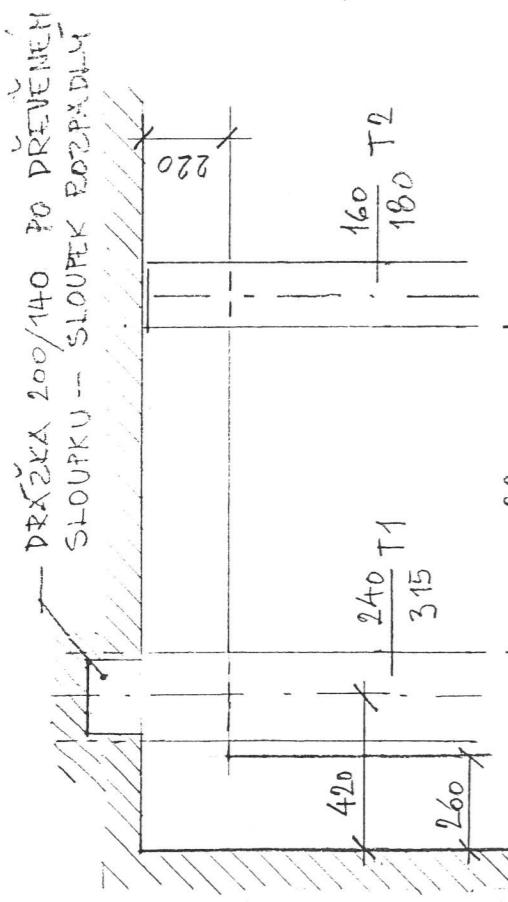
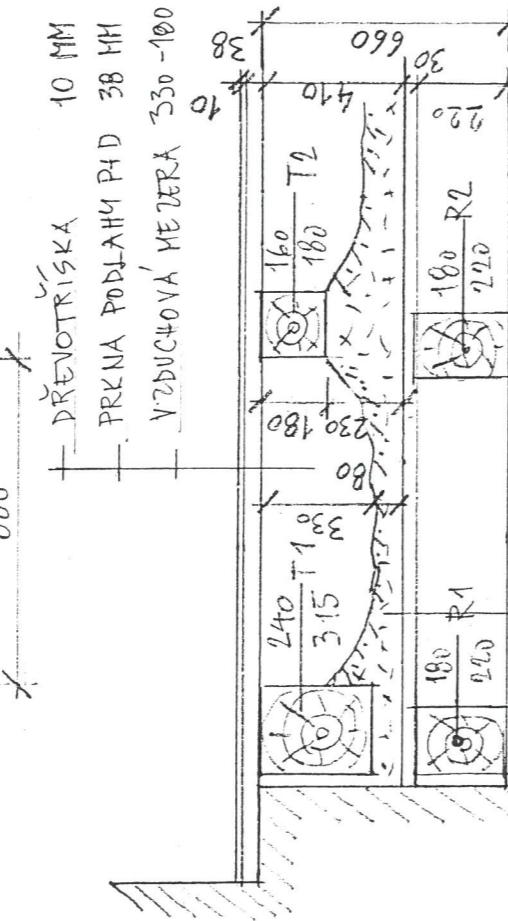
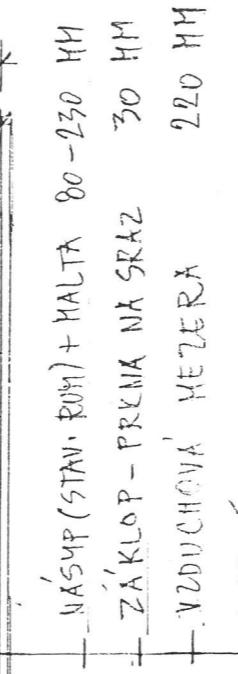
SONDA S 34

- DVOJITÝ DŘEVĚNÝ TRAMOVÝ STROP

- TRÁH T1 VYKAZUJE NAPADENÍ HULISOU

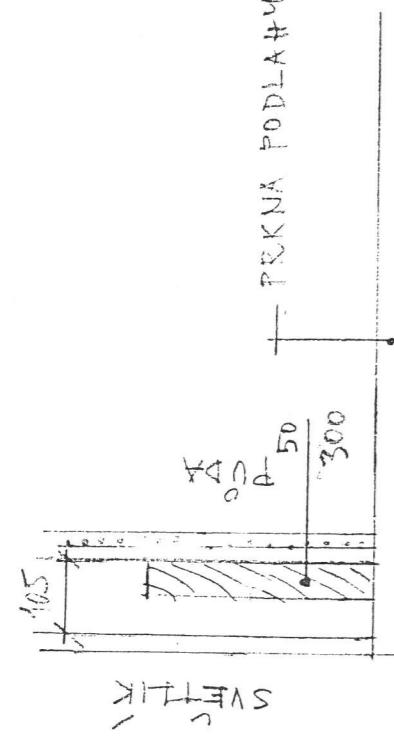
SONDA S 42 - STĚNA SVĚTLÍKU

Jedná se o sondu do stěny světlíku. Sonda byla provedena již v minulosti - u podlahy je do protilehlých stěn světlíku otvor 240*200 mm, kterým je prostrčen hranol průřezu 140*140 mm. Zpracovatelé sondu pouze zaměřili. Viz přílohu P 12.

- SKLADBA:

- PÁLUBKY 25 mm
- VZDUCHOVÁ MĚTRA 105 mm
- PRKNA 16 mm
- OBLÍTKA NA RAKOSOVÉ ROTHĚ 20 mm

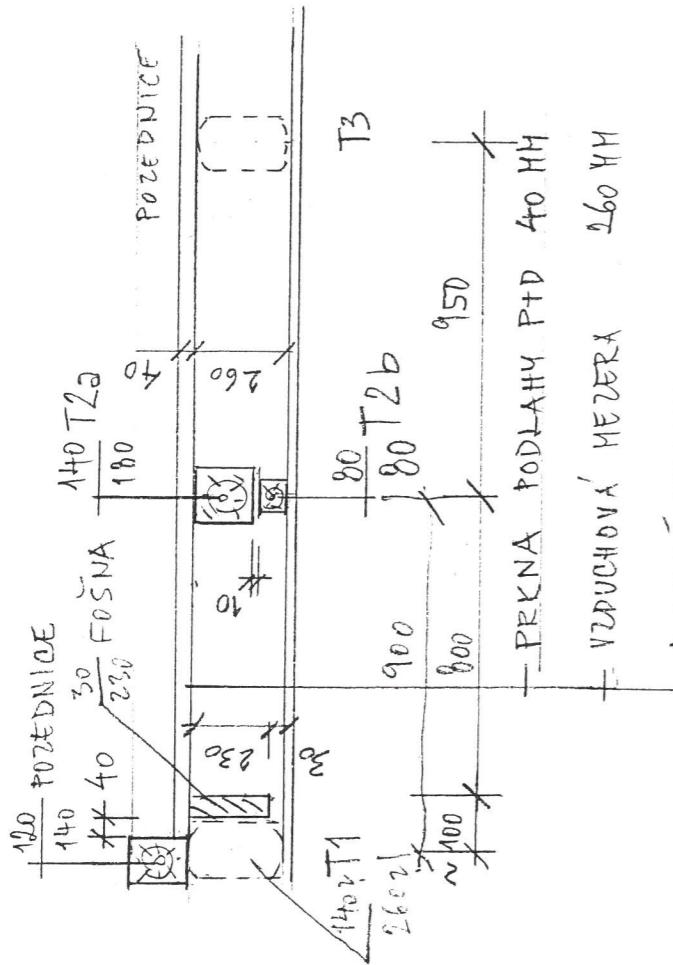
— = JEDNODUCHY DREVENÝ STROP

- POUZDICE A KROKET NAPADNA PREVOZKAZNY H TAKY ZEH

— ODĚRÁN VLOREK DŘEVA Z POZDNICE PRO URČENÍ
BLONICKÝCH ŠKUDU OZN. D 43

— ZA POZDNICÍ JE NAHÁZENO START DŘENO NÁPADNE HNILOBOU
(PATRNĚ ZBUTÝ DŘEVA PO OPERACI BEDNĚNÍ ?)

— KA PRKEŇCH PODLAHOU JSOU PRAVIDLÉ KAPKU VODY /
