Název akce: **Sociální bydlení města Liberce – Bytový dům F**  
Místo: Žitavská 393/6, Liberec III – Jeřáb, 460 07  
Investor: Statutární Město Liberec, nám. Dr. E. Beneše 1, 460 59 Liberec 1  
Projektant: AGORA - stavební a architektonický ateliér s.r.o.  
U soudu 536/6a, Liberec 2  
Zakázkové číslo: 2017/671

Stupeň projektové dokumentace: Dokumentace pro územní a stavební řízení

## D 1.2 Stavebně konstrukční část

## D 1.2.a Technická zpráva

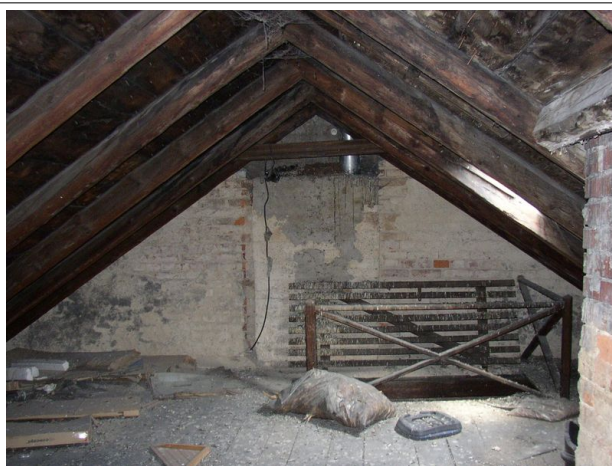
20. krov

Sedlový krov vaznicové soustavy z tesaných trámů se stojatou stolicí. Nad jižním štítem je krov zakončen valbou. Krov je vizuálně zachovalý, některé spoje mohou být již uvolněné. Soustava krovu je kompletní, v dostupných prostorech nebyly zjištěny chybějící díly. Prohlídkou nebyly zjištěny případy poškození prvků krovu hnilobou nebo dřevokaznými škůdci. Některé prvky krovu jsou částečně zazděny do tělesa komínů nebo k nim těsně přiléhají. To odporuje současným normovým požadavkům. Komíny však budou ubourány nebo využity pouze pro účely větrání, a proto nebude nutno v těchto případech zasahovat do konstrukce krovu.

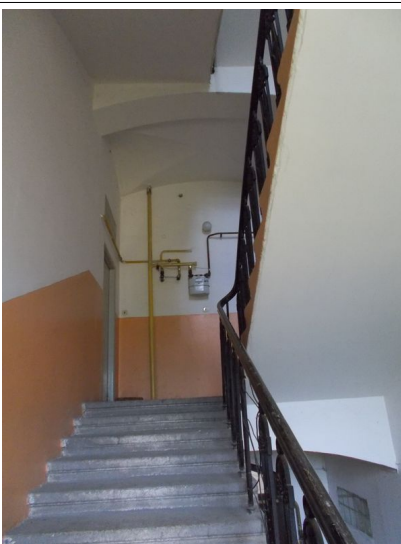
29. schodiště

Vnitřní schodiště je z žulových stupňů, jednostranně vetknutých do schodišťových zdí. Podesty jsou na cihelných klenbách, mezipodesty ze žulových desek. Schodiště je v dobrém stavu bez viditelných poruch. Litinové výplně zábradlí jsou lokálně poškozené.
