### ZPRÁVA č.173/15

Stavebně technický průzkum a posouzení konstrukcí  
objektů pavilonů „B“, „D“ a „E“ v areálu výstaviště  
LIBEREC

OBJEDNATEL: **Statutární město Liberec**  
STAVBA-OBJEKT: **výstaviště, pavilony „B“, „D“, „E“**  
KONSTRUKCE: **konstrukce objektů**

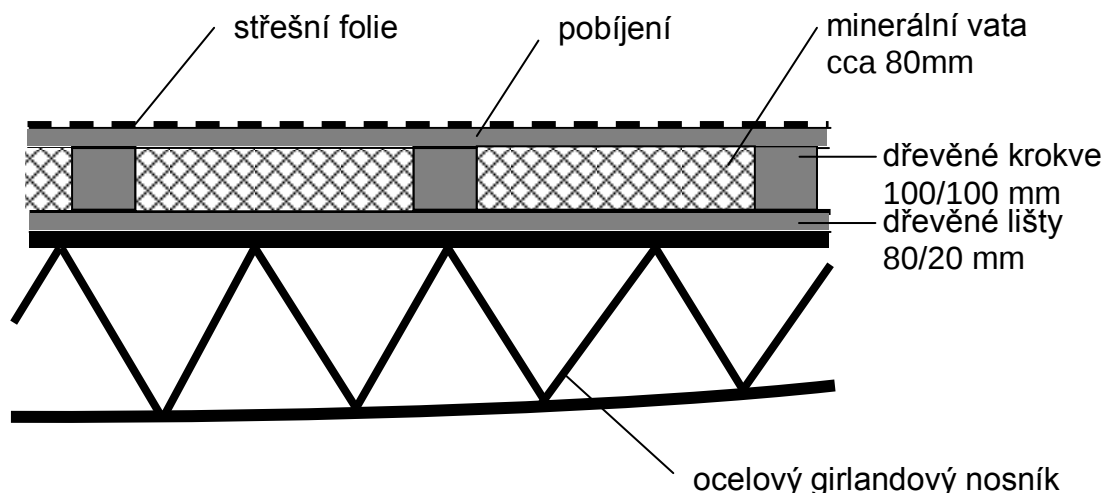
**Schéma č.2:** Střešní konstrukce pavilonu „B“

Při průzkumu bylo zjištěno, že zejména střešní plášť je na většině plochy zcela dožilý. Dochází k degradaci materiálu folie a jejímu postupnému rozpadu. Na části půdorysu je provedena novější folie, která se obecně nachází v lepším stavu a je porušena pouze lokálně, mechanicky. Na velké části střech nad pavilonem „B“ byla již provedena provizorní opatření proti zatékání v podobě zakrytí střech plachtami a igelitem. I toto zakrytí se v současnosti nachází ve velmi špatném stavu a místy je poškozené, dožilé, nebo zcela stržené. Z těchto důvodů dochází na několika místech k silnému zatékání do vnitřních prostor pavilonu. V místech zatékání je nutné počítat s porušením dřevěných prvků biotickými škůdci. Na střeše přístavku ve východní části objektu se nachází velké množství spadaneho listí a jiného materiálu. Střešní krytina z vlnitých laminátových desek je dožilá. Vnitřní prostory přístavku nebyly zpřístupněny. Možné poruchy střešní krytiny spojené se zatékáním tak nebyly v tomto prostoru zjištěny.

Bylo zjištěno, že okapové žlaby se nacházejí ve velmi špatném stavu. Na mnoha místech jsou zanesené, místy porušené nebo zcela ucpané.

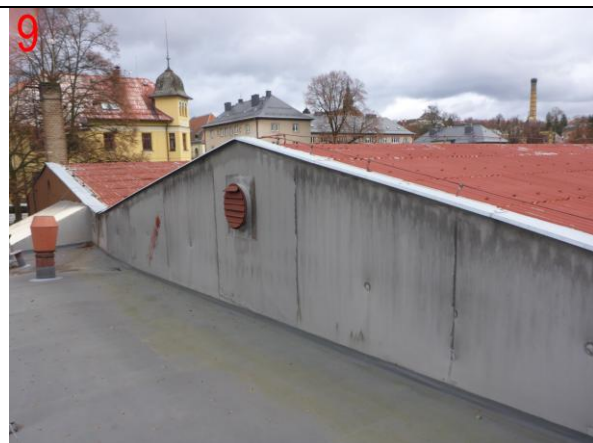
**Foto č.9:** Pohled na čela střech pavilonu „D“

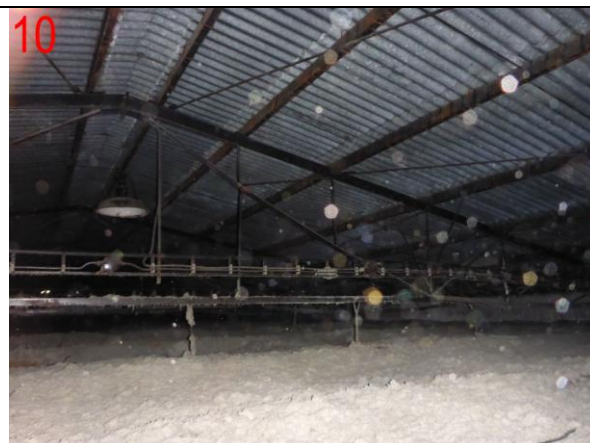
Při vizuální prohlídce nejeví girlandové vazníky známky významných poruch. Ocelové profily jsou lokálně bez ochranného nátěru s počínající povrchovou korozí. Střešní plášť je tvořen vlnitým plechem. Plechy jsou uloženy přímo na ocelové krokve. Krokve mají lokálně odloupaný ochranný nátěr bez známek koroze a místy jsou patrné drobné otvory po spojovacích prvcích. Účel vloženého podélného masivního příhradového vazníku ve východním traktu nebyl zjištěn z důvodu nepřístupnosti vnitřního prostoru střechy.

**Foto č.10:** Střešní girlandový vazník s táhlem. Podhled s tepelnou izolací.

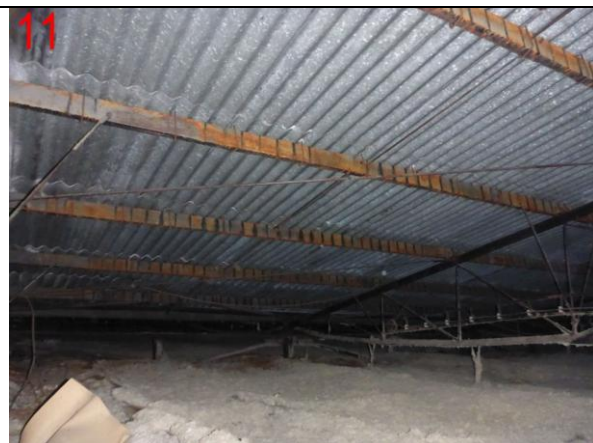
**Foto č.11:** Průvlak mezi trakty DI a DII

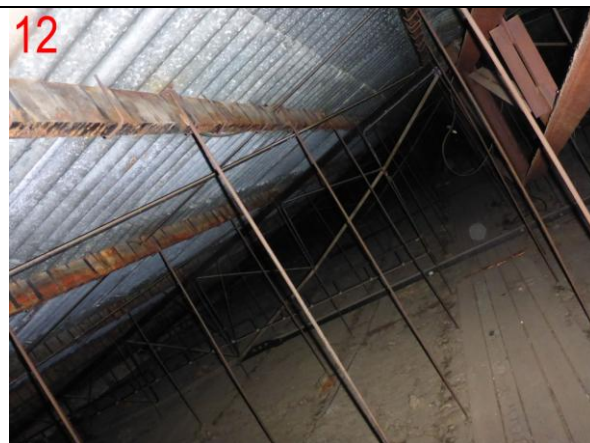
**Foto č.12:** Střešní konstrukce v traktu DIII - vložený podélný masivní ocelový vazník ve vrcholu .

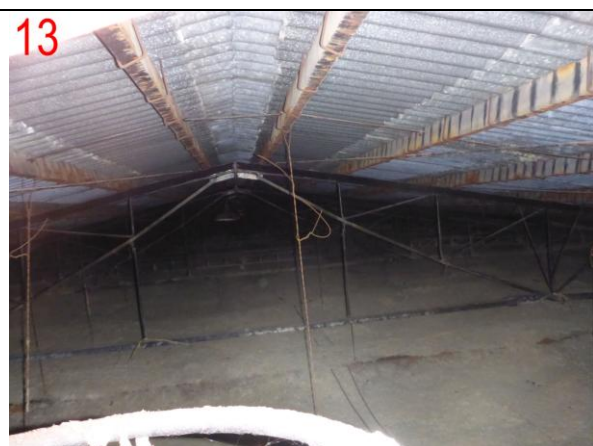
**Foto č.13:** Pohled na nosnou konstrukci střechy pavilonu „D“

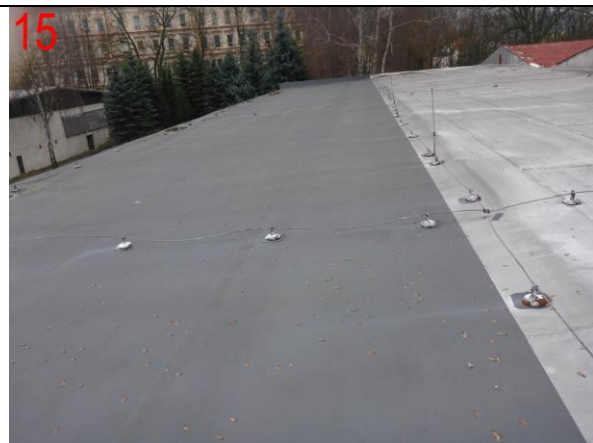
Při vizuální prohlídce nebyly zjištěny žádné staticky závažné poruchy konstrukce zastřešení. Trubky prostorové příhrady lokálně povrchově korodují, nedochází však k oslabení prvků. Také vlnité plechy původní krytiny povrchově korodují. Ve zpřístupněných prostorech nebyly zjištěny žádné projevy zatékání do konstrukcí střechy ani vážného poškození střešního pláště hlavní budovy pavilonu „E“. Bylo zjištěno, že výplňová vrstva mezi plechy a fólií je pravděpodobně porušená. V ploše střechy jsou lokálně pod fólií prošlápnutá místa, která značí pravděpodobné poškození mezivrstvy mezi plechy fólií.

**Foto č.15:** Pohled na střechu pavilonu „E“

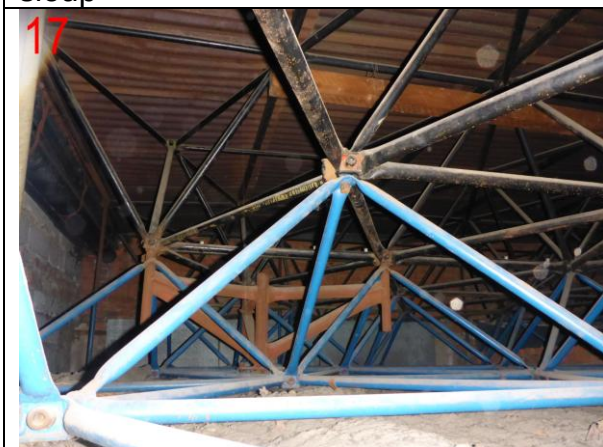
**Foto č.17:** Pohled na prostorovou příhradovou konstrukci střech pavilonu „E“ Vykonzolovaná hlavice uložení na sloup

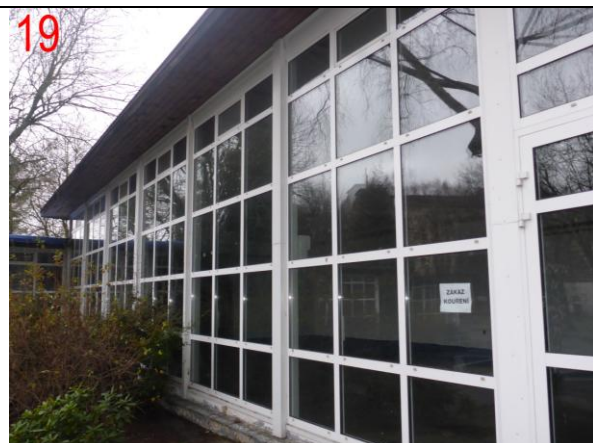
**Foto č.19:** Pohled na prosklené stěny v nádvoří po rekonstrukci

Část prosklených obvodových stěn prošla v minulosti rekonstrukcí a v současné době se nachází v dobrém stavu bez významných viditelných poruch. Rekonstrukcí prošly plochy fasády směrem do nádvoří. V současné době není nutné provádět žádná opatření pro stabilizaci stavu těchto fasád. Prosklené fasády, které nejsou viditelné z veřejně přístupných ploch jsou bez dlouhodobé držby a jejich stav odpovídá jejich stáří. Z vnitřní strany byly dodatečně opatřeny deskami polystyrenu tloušťky 30mm. Při zachování současného režimu využívání (skladovací prostory) nejsou pro tyto konstrukce potřebná žádná rozsáhlá okamžitá opatření. Pouze provést údržbu v podobě výměny prasklých tabulí zasklení a případně nátěru ocelových rámců. V případě změny režimu užívání, nebo v případě potřeby zkvalitnění estetického stavu a tepelně-technických vlastností doporučujeme provést rekonstrukci prosklených stěn odpovídající stavu již rekonstruovaných fasád směrem do nádvoří.

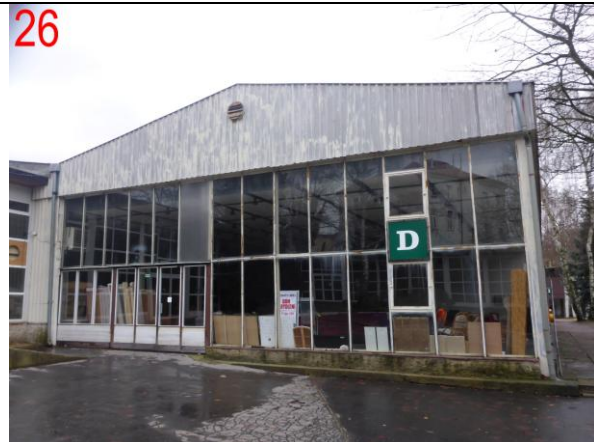
Prosklené stěny obvodu traktu DI se nacházejí ve velmi špatném stavu. Skleněné tabule na mnoha místech nepřiléhají a vznikají tak mezery. Lišty zasklení jsou na mnoha místech poškozené. Celkově lze konstatovat, že prosklené stěny jsou i přes patrné pokusy o vyspravení zcela netěsné a na hranici své životnosti. Zděná nosná stěna mezi trakty DII a DIII nevykazuje žádné závažné statické poruchy. V dělicí zdi mezi trakty DII a DIII se vyskytují svislé trhliny přibližně v místech odpovídajících umístění ocelových sloupů mezi trakty DI a DII. Z těchto skutečností lze usuzovat, že jsou v této zdi ocelové sloupy patrně také zazděny. Východní stěna z polykarbonátových desek-lamel vykazuje četné poruchy v podobě mechanických poškození lamel. Ocelové rámy prosklených pilířů povrchově korodují a tabule oken jsou na mnoha místech rozbité. Celá vnější strana stěny je pokreslena graffiti. Podezdívka pod obvodovými konstrukcemi vykazuje po celém obvodu zvýšenou vlhkost. Pro paty ocelových sloupů zapuštěných do podezdívek však nebylo zjištěno významné napadení prvků korozí.

**Foto č.26:** Pohled na severní stěnu traktu DI.

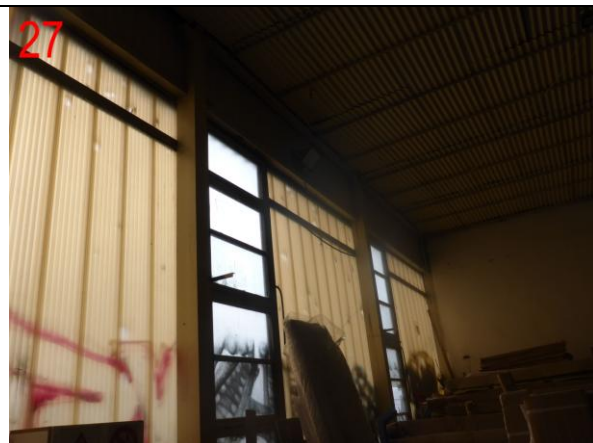
**Foto č.27:** Pohled na východní stěnu z plastových lamel

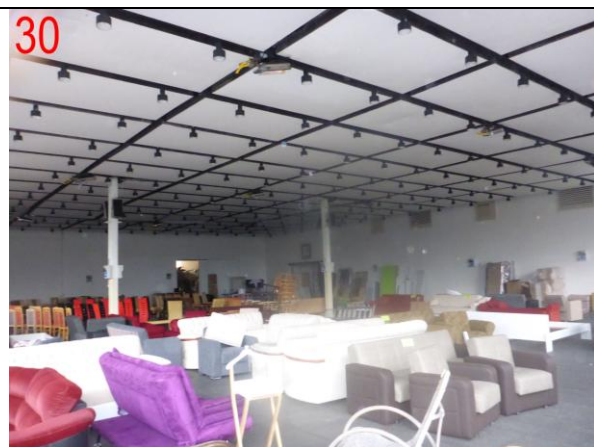
**Foto č.30:** Vnitřní ocelové sloupky mezi trakty DI a DII. Stěna mezi trakty DII a DIII

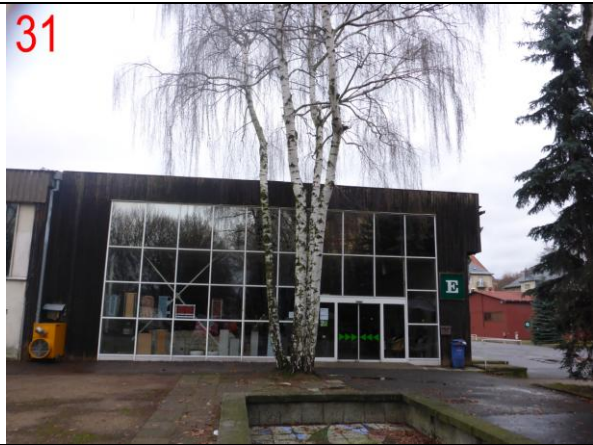
| <b>Foto č.31:</b> Pohled na západní stěnu | <b>Foto č.32:</b> Pohled na jižní obvodovou stěnu. Svislé trhliny v místech sloupů. |

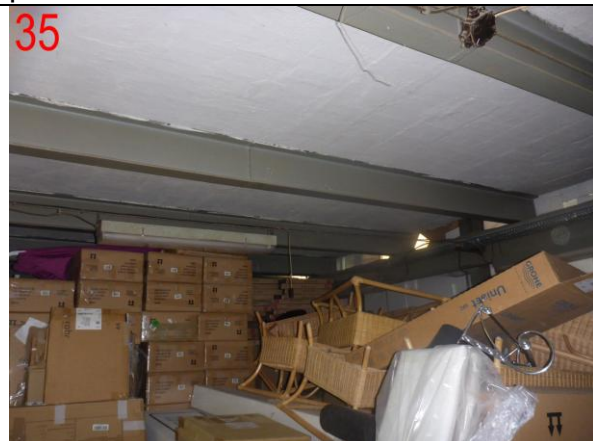
Při vizuální prohlídce vestavěných konstrukcí bylo zjištěno, že jejich stav obecně odpovídá stáří objektů a minimální míře jejich údržby.

**Foto č.35:** Ocelová konstrukce stropu nad 1.N.P. vestavby do traktu DIII pavilonu D

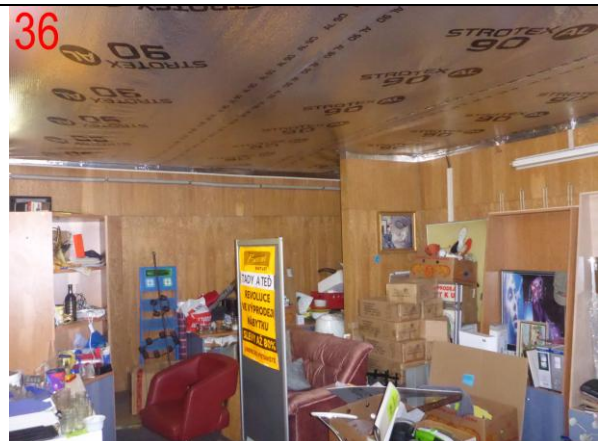
V pavilonu „E“ je ve východní části hala rozdělena svislou stěnou. Prostory za touto stěnou nebyly z velké části zpřístupněny. Zpřístupněna byla místnost zázemí stávající prodejny, která je v celé ploše obložena dřevem a na stropě je umístěna fólie STROTEx AL 90.

**Foto č.36:** Pohled do místnosti zázemí prodejny pavilonu E

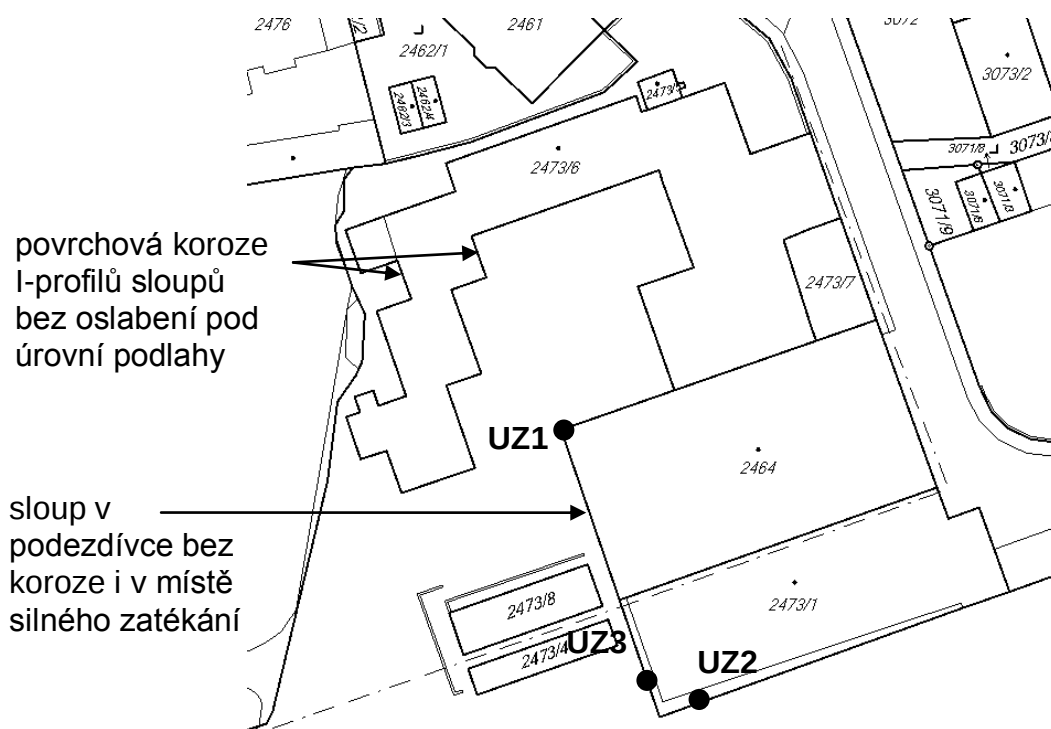
**Schéma č.4:** Rozmístění měření tloušťky

Pro zjištění stavu ocelových nosných sloupů z uzavřených profilů bylo na nejvíce exponovaných místech provedeno měření tloušťky uzavřených profilů tak, aby bylo možné určit případné úbytky těchto profilů. Měření tloušťky profilů bylo prováděno ultrazvukovým přístrojem SONIC 134D po očištění povrchu prvku od nátěrů a korozních zplodin. Měření bylo provedeno na třech místech označených jako UZ1 - UZ3 v prostorech předpokládaného oslabení uzavřených profilů korozí a v místech, kde lze očekávat neporušené profily tak, aby bylo možné posoudit úbytek koroze daného profilu. Kromě těchto míst byly také provedeny kontroly otevřených profilů a dalších ocelových konstrukcí z hlediska úbytků koroze. Místa provedení zkoušek jsou znázorněna ve schématu č.4. Ve schématu č.5 jsou znázorněny měřené profily a lokace měření.

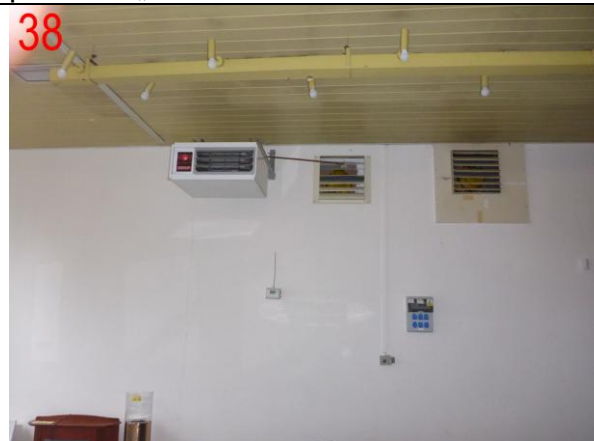
**Foto č.38:** Prvky rekonstruované vzduchotechniky a rozvodů elektřiny v pavilonu „E“

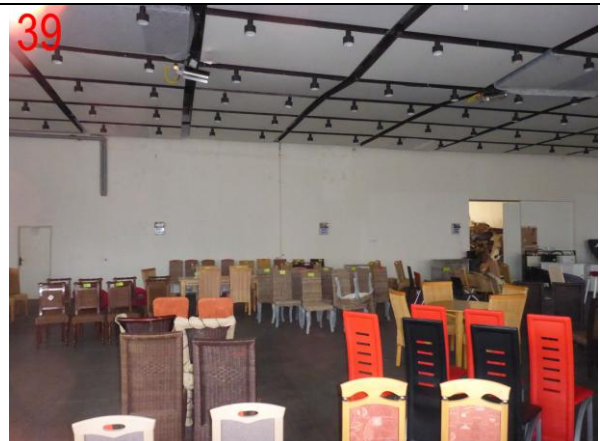
**Foto č.39:** Plynové zářiče a rozvody elektřiny v pavilon „D“
