Z P R Á V A č.143/17

Diagnostický průzkum opěrné zdi Ondříčkova ulice LIBEREC

Počet stran: 20
Počet příloh: 2
Datum: 19.10.2017

STAVBA-OBJEKT: Opěrná zeď v ulici Ondříčkova, Liberec

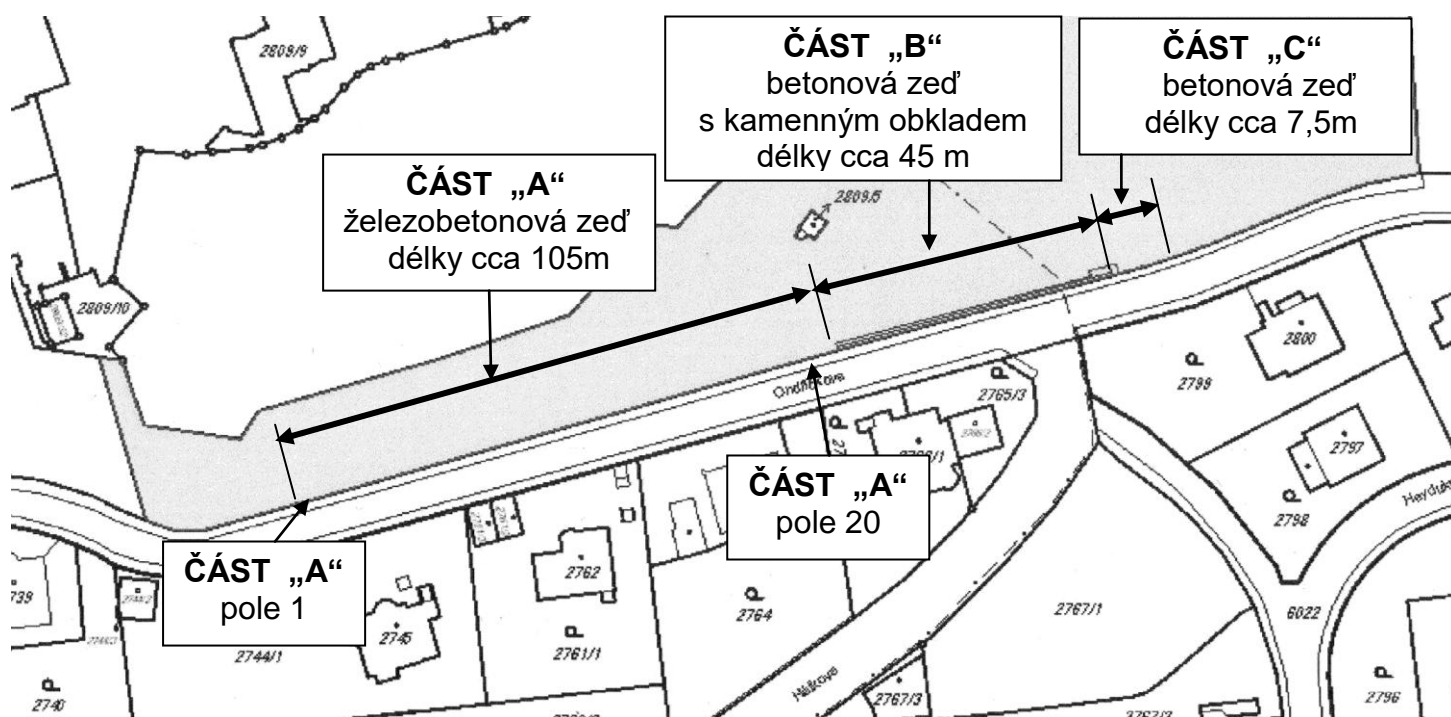
SCHÉMA č.1 - Označení částí opěrných zdí a jednotlivých polí

Jednotlivé části opěrné zdi jsou pro potřebu průzkumu označeny „A“, „B“ a „C“ dle následujícího schématu č.1. Ze schématu je rovněž patrné značení polí v části „A“.

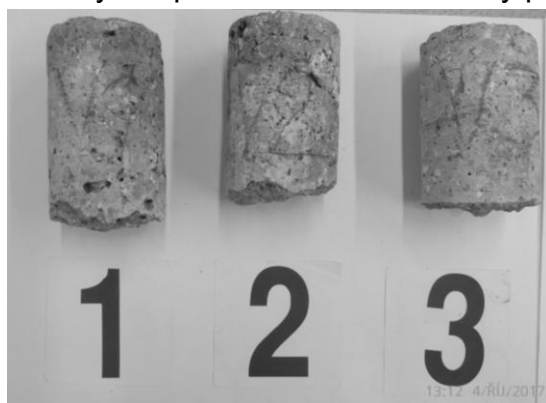
FOTO č.1: Dokumentace vývrtů pro destruktivní zkoušky pevnosti betonu

Pro zjištění pevnosti betonu v tlaku konstrukce v části „A“ byly provedeny destruktivní zkoušky betonu na odebraných jádrových vývrtech průměru 74mm. Vzorky byly označeny V1 až V3. Rozmístění odběru vzorků je uvedeno výše v popisu jednotlivých polí zdi. Vzorky jsou zdokumentovány na fotografii č.1.

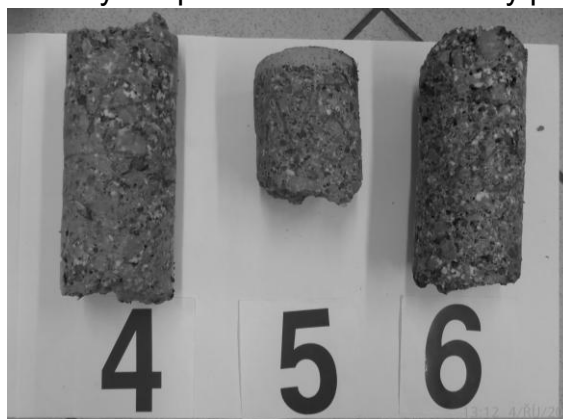
FOTO č.2: Dokumentace vývrtů pro destruktivní zkoušky pevnosti betonu

Pro zjištění pevnosti betonu v tlaku konstrukce v části „C“ byly provedeny destruktivní zkoušky betonu na odebraných jádrových vývrtech průměru 74mm. Vzorky byly označeny V4 až V6. Vzorky jsou zdokumentovány na fotografii č.2.
