# HODNOCENÍ STAVU STROMŮ A PLÁN PÉČE

## Park Jiřiny a Milana Uherkových, Liberec

**Ing. Radka Frydrychová – arboristické poradenství**

V Liberci 14. 7. 2021

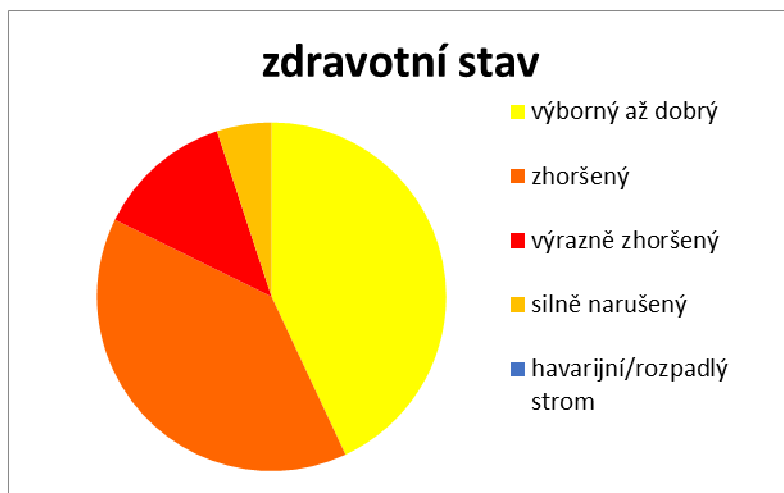
Téměř polovina hodnocených stromů je v dobrém zdravotním stavu, jedná se převážně o mladé a dospívající stromy bez významnějších defektů. Přibližně polovina hodnocených stromů má zdravotní stav zhoršený nebo výrazně zhoršený. Najdeme u nich poškození povrchových kořenů, kořenových náběhů, infekci či poškození kmenů různého rozsahu,

nestabilní tlaková kosterní větvení, vylomené kosterní větve, silnější odumřelé větve v korunách. U 4 jedinců byl zdravotní stav vyhodnocen jako silně narušený – jedná se o břízu č. 6 s rozsáhlou hnilobou kmenů, javory č. 38 a 39 s rozsáhlou hnilobou kmene a narušeným kosterním větvením, a převislý jasan č. 53 u dětského hřiště s hnilobou báze kmene.

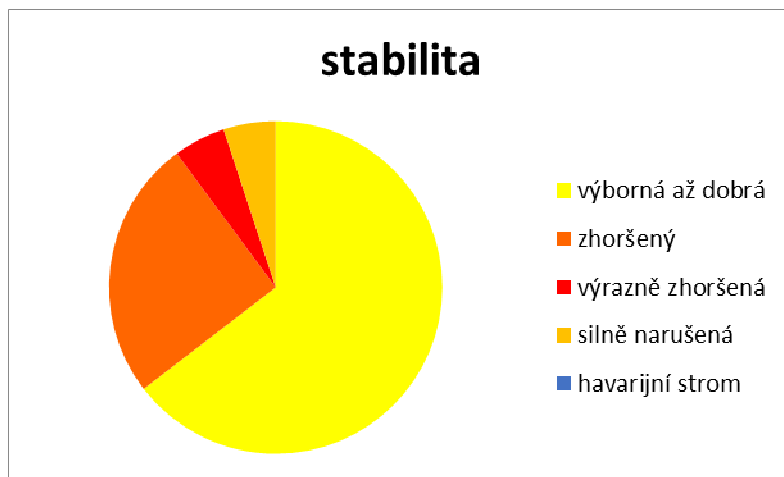
Téměř dvě třetiny hodnocených stromů mají stabilitu dobrou. U ostatních je zhoršená v důsledku drobnějších nebo i závažnějších defektů, avšak stále ve fázi vývoje, nebo výrazně zhoršená při výskytu vyvinutých tlakových vidlic, rozsáhlejší hniloby kmene, počátku rozpadu koruny nebo pravděpodobnosti zásahu do kořenového systému stromů. Jako silně narušená byla stabilita vyhodnocena u 4 již výše zmíněných stromů, kde hrozí vysoké riziko rozpadu, vývratu nebo zlomu kmene.

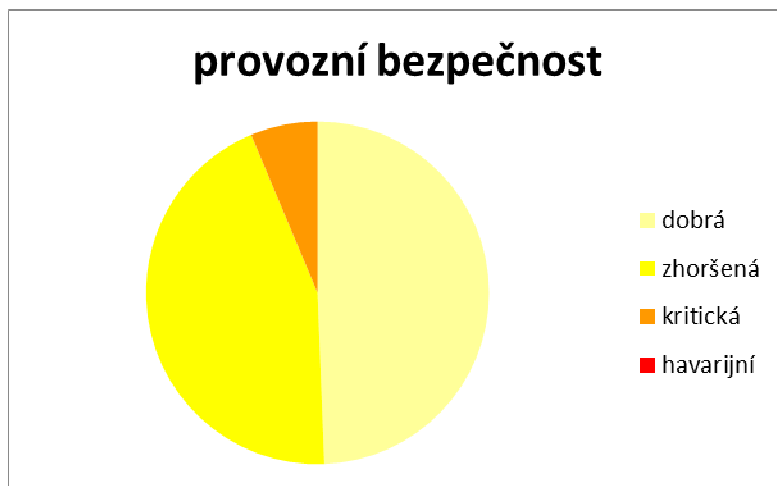
V okolí většiny dřevin je provozní bezpečnost dobrá nebo pouze zhoršená – hrozí převážně odlomení odumřelých větví nebo rozlomení tlakových vidlic. U 6 stromů hodnotím provozní bezpečnost jako kritickou – hrozí ublížení na zdraví nebo způsobení škody značného rozsahu. Jedná se o 4 již uvedené stromy, javor č. 43 s narušeným kosterním větvením a břízu č. 70 s rozpadem koruny.
