Zpráva o provedení stavebně technického průzkumu objektu Základní školy Liberec, Švermova 403/40, Liberec

Objednatel: Digitronic CZ s.r.o.
Šimkova 904
500 03 Hradec Králové

Zhotovitel: Průzkumy staveb s.r.o.
Lísky 1000/44
624 00 Brno

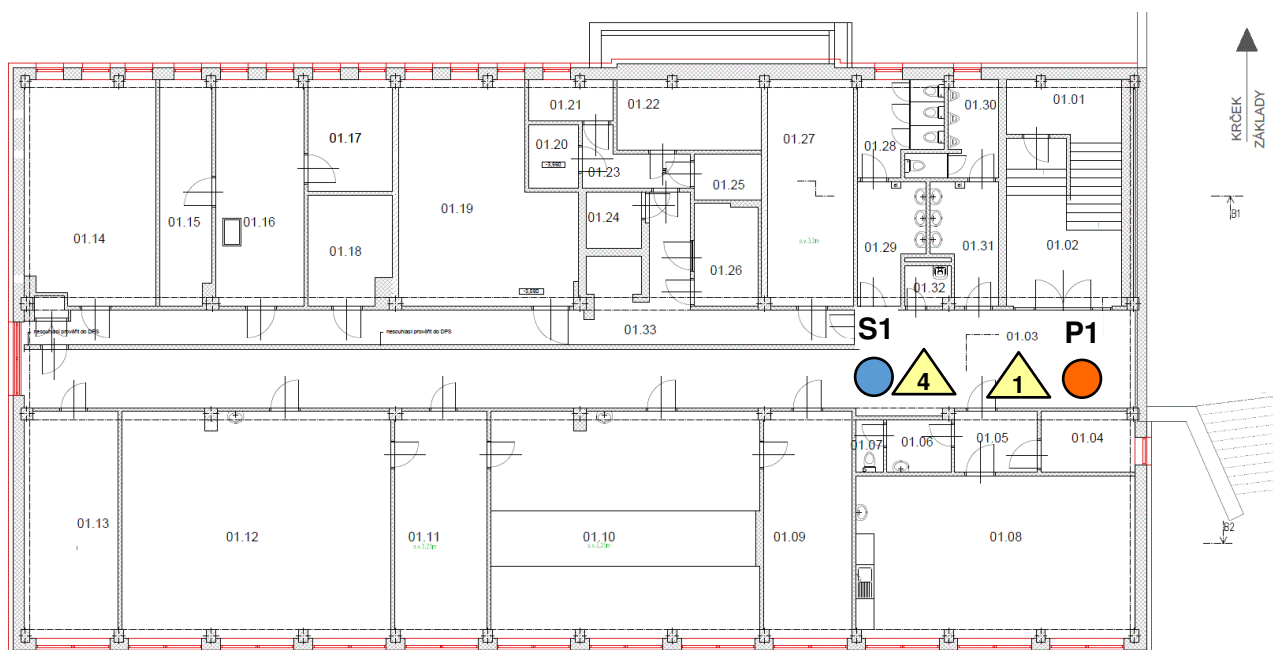
Pavilon A - půdorys 1.PP

(pavilon A, 1.PP, chodba, foto č.1)	tl. (mm)
• keramická dlažba	8
• stavební lepidlo	2
• cementová stěrka	8
• maltové lože	50
• betonová mazanina	60
• betonová mazanina	min. 100
