ZÁVĚREČNÁ ZPRÁVA 53-2019

STAVEBNĚ TECHNICKÉHO PRŮZKUMU S OHLEDEM NA VÝSKYT AZBESTU V OBJEKTECH ZŠ ŠVERMOVA, LIBEREC

PŘEDMĚT PRŮZKUMU:	STAVEBNĚ TECHNICKÝ PRŮZKUM OBJEKTŮ S OHLEDEM NA VÝSKYT AZBESTU
OBJEDNATEL:	DIGITRONIC CZ S.R.O. ŠIMKOVA 904 HRADEC KRÁLOVÉ
MÍSTO STAVBY:	ŠVERMOVA 403/40
OBEC:	LIBEREC
DATUM PROVEDENÍ PRŮZKUMU:	25. 10. 2019

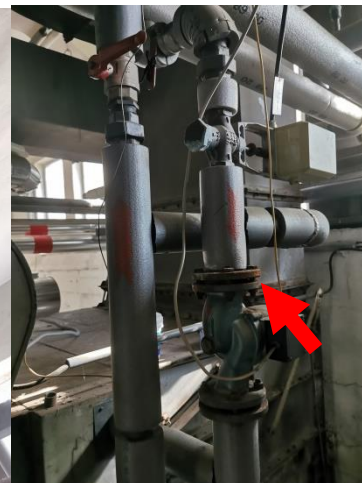
obrázek č.8

Ve strojovně jsou také původní rozvody ohřevu, které mají ve svých přírubových spoích použita plochá těsnění, která byla na základě předchozích zkušeností zařazena mezi materiály s přítomností azbestových vláken.
