Radka Frydrychová – arboristické poradenství

HODNOCENÍ STAVU STROMŮ A PLÁN PÉČE

Park U kostela sv. Kříže, Liberec

V Liberci 10. 10. 2021, doplněno 11/2021

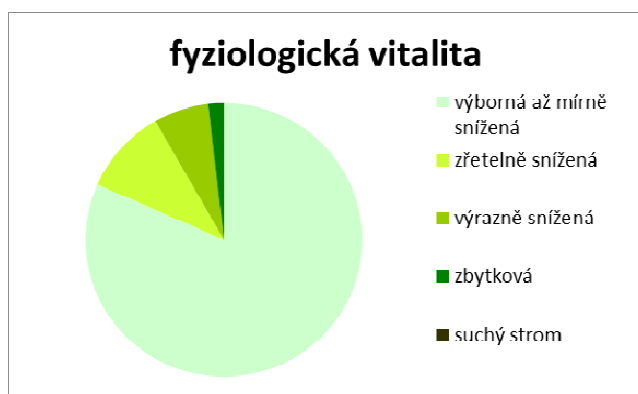
Většina hodnocených stromů má vitalitu dobrou nebo pouze mírně narušenou. Stromy tvoří na periferii dlouhé přírůsty, rány kalusují, olistění odpovídá druhu a stáří taxonu, je bez barevných a tvarových změn. Zřetelný či výrazný pokles vitality byl zaznamenán přibližně u 15 % jedinců, je patrná stagnace růstu, projevují se změny anatomie a typu větvení (způsob tvorby dlouhých a krátkých přírůstů v periferních částech koruny), stromy s různou intenzitou prosychají či odumírají celé partie korun, u jehličnanů byl zjištěn propad a reznutí jehlic. Za pokles vitality stromů odpovídají především zásahy do kořenového prostoru (zhuťnění) v kombinaci s klimatickými vlivy (přísušky). Zbytková vitalita byla zjištěna u jednoho odumírajícího mladého javoru a jednoho výrazně potlačeného cypřišku.

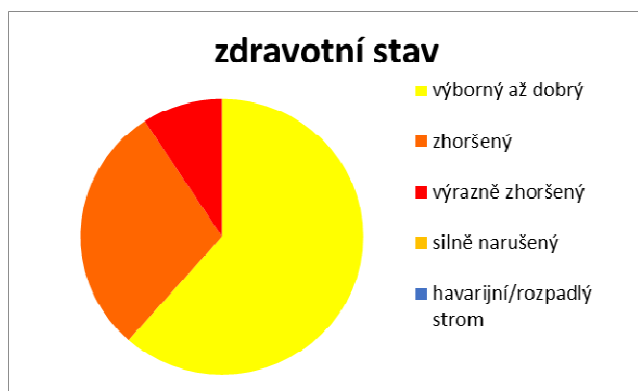
Téměř dvě třetiny hodnocených stromů jsou v dobrém zdravotním stavu, jedná se převážně o mladé a dospívající stromy bez významnějších defektů. Přibližně třetina hodnocených stromů má zdravotní stav zhoršený nebo výrazně zhoršený. Najdeme u nich poškození povrchových kořenů v blízkosti mlatových cest, infekci či poškození kmenů různého rozsahu (rozsáhlé dutiny na bázi kmene, vyhnívající velké řezné rány), nestabilní nebo narušená tlaková kosterní větvení, vylomené kosterní větve, silnější odumřelé větve v korunách nebo celé odumřelé partie korun.

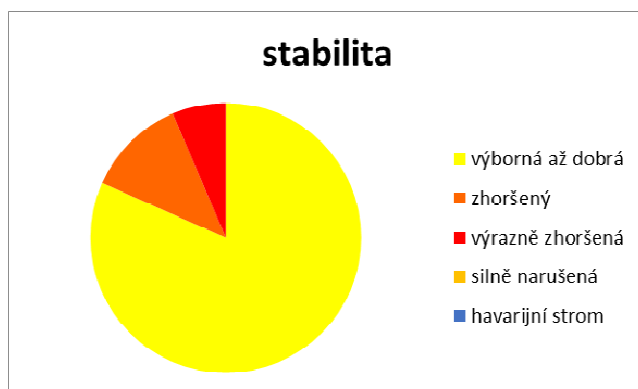
Více než tři čtvrtiny hodnocených stromů mají stabilitu dobrou. U ostatních je zhoršená v důsledku drobnějších nebo i závažnějších defektů, avšak stále ve fázi vývoje (vyhnívající řezné rány, dutiny s kalusovým valem, vyvíjející se tlakové vidlice, přetížené kosterní větve, silné odumřelé větve), nebo výrazně zhoršená při výskytu vyvinutých tlakových vidlic, rozsáhlejší hniloby kmene, odumřelých partií koruny.

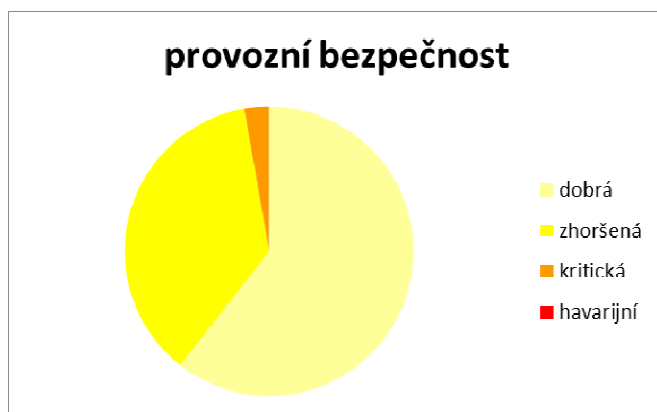
V okolí většiny dřevin je provozní bezpečnost dobrá nebo pouze zhoršená – hrozí převážně odlomení odumřelých nebo přetížených větví, rozlomení drobnějších tlakových vidlic. U 3 stromů hodnotím provozní bezpečnost jako kritickou – hrozí ublížení na zdraví nebo způsobení škody značného rozsahu. Jedná se o břízu č. 15 s odumřelou částí koruny nad chodníkem, topol šedý č. 26 se silnými odumřelými větvemi a zlomy nad chodníkem, a akát č. 28 rostoucí na hraně svahu a zasahující nad chodník, s dutinou na bázi a silnými

odumřelými větvemi v koruně.

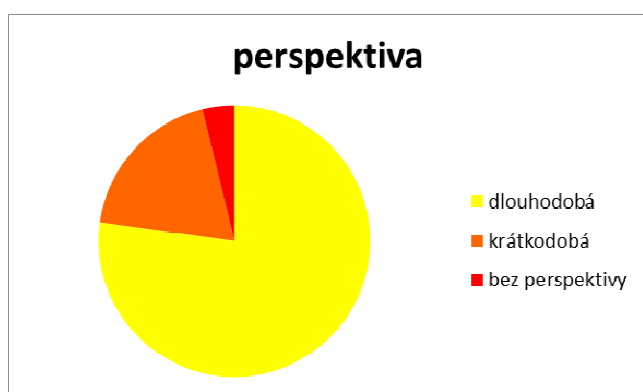
Tři čtvrtiny hodnocených dřevin jsou na stanovišti vhodné a dlouhodobě udržitelné. Přibližně čtvrtina stromů byla vyhodnocena jako krátkodobě perspektivní nebo neperspektivní. Jedná se z části o stromy s odumřelou částí koruny, stromy s výrazným poklesem fyziologické vitality (prosychající cypřišky, odumírající javor) a akáty zarůstající břechťanem.
