Radka Frydrychová – arboristické poradenství

HODNOCENÍ STAVU STROMŮ A PLÁN PÉČE

náměstí Českých bratří, Liberec

V Liberci 26. 4. 2022

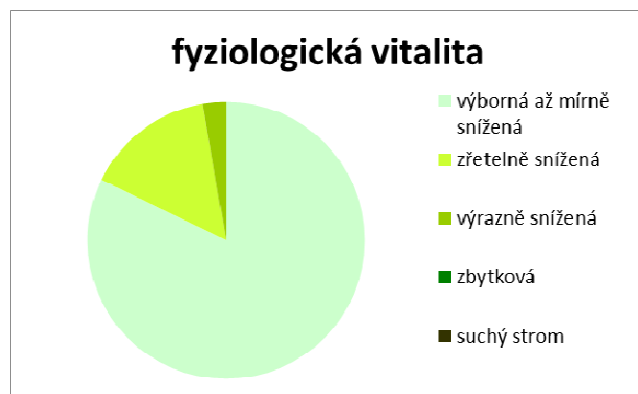
Většina hodnocených stromů má vitalitu výbornou nebo pouze mírně sníženou. Jedná se především o mladé dynamicky rostoucí jedince, na periferii se tvoří dlouhé přírůsty, rány kalusují. Zřetelný či výrazný pokles vitality byl zaznamenán přibližně u šestiny jedinců, je patrná stagnace růstu, projevují se změny anatomie a typu větvení (způsob tvorby dlouhých a krátkých přírůstů v periferních částech koruny), stromy s různou intenzitou prosychají či odumírají vrcholy korun. Za pokles vitality stromů odpovídají především zásahy do kořenového prostoru (zhuštění) v kombinaci s klimatickými vlivy (přísušky).

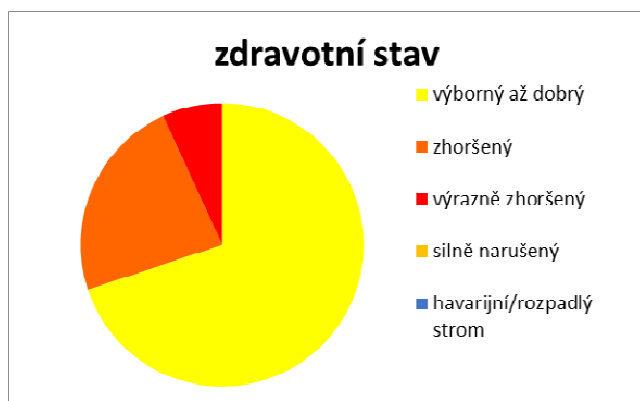
Téměř dvě třetiny hodnocených stromů jsou v dobrém zdravotním stavu, jedná se převážně o mladé a dospívající stromy bez významnějších defektů. Přibližně třetina hodnocených stromů má zdravotní stav zhoršený nebo výrazně zhoršený. Najdeme u nich poškození povrchových kořenů, infekci či poškození kmenů různého rozsahu (dutiny v nasazení sekundárních výhonů u lip, vyhnívající řezné rány u pyramidálního dubu, nekrózy a poškození kmenů u javorů v těsném zápoji), silnější odumřelé větve v korunách nebo odumřelé

terminály.

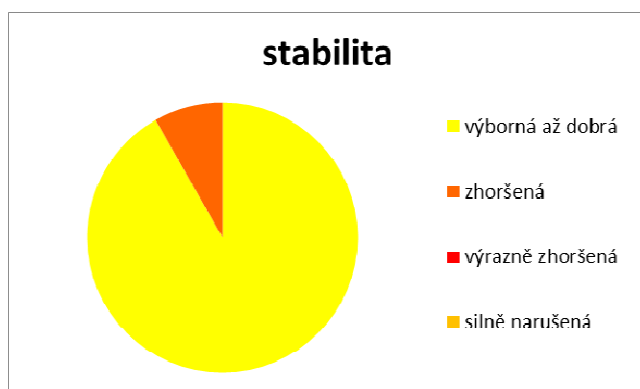
Stabilita většiny stromů je dobrá, jedná se o mladé stromy, které byly v minulých letech ošetřeny. U 6 stromů je zhoršená v důsledku výskytu následujících defektů a poškození - (přetížené kosterní větve, silné odumřelé větve nebo terminály, nasazení silných sekundárních výhonů oslabená hnilobou)

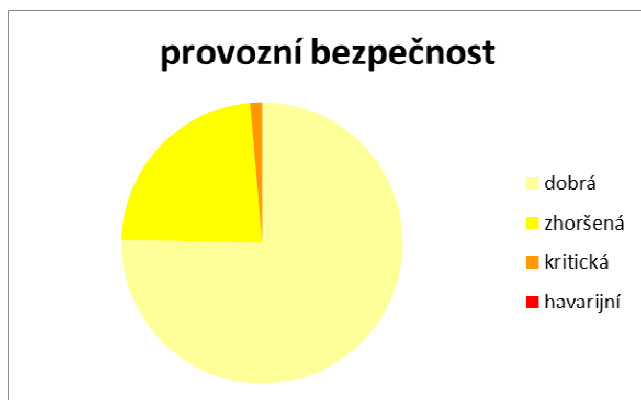
V okolí většiny dřevin je provozní bezpečnost dobrá, u čtvrtiny zhoršená – hrozí převážně odlomení suchých nebo přetížených větví, pád zavěšených větví.

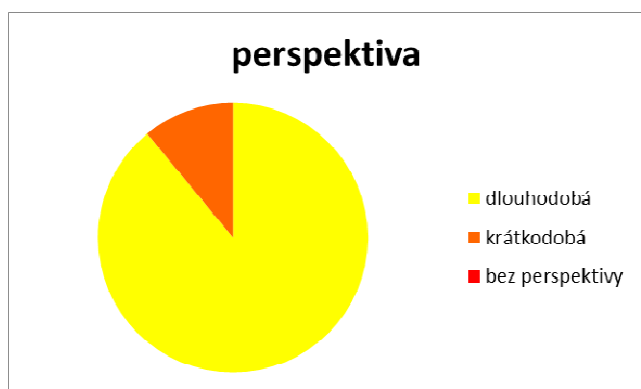
Se zdravotním stavem a fyziologickou vitalitou souvisí též perspektiva funkčního setrvání stromů na stanovišti. Přibližně tři čtvrtiny stromů byly vyhodnoceny jako dlouhodobě perspektivní – neprojevuje se u nich výrazné zhoršení fyziologické vitality, zjištěná poškození a defekty lze prozatím efektivně stabilizovat řezem nebo instalací bezpečnostních vazeb. Stromy tak mohou i nadále plnit všechny své funkce.

Většina hodnocených dřevin jsou na stanovišti vhodná a dlouhodobě udržitelná. Jako krátkodobě perspektivní byly vyhodnoceny mladé stromy s odumřelým terminálem a některé potlačené nebo poškozené javory v husté skupině v horní části parku.
