HODNOCENÍ STAVU STROMŮ A PLÁN PÉČE

Park Ještědská, Liberec

V Liberci 3. 3. 2021

Upraveno 26. 4. 2022

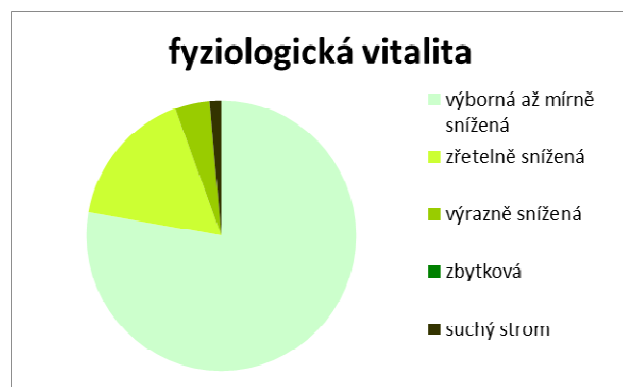
Více než tři čtvrtiny hodnocených stromů mají vitalitu dobrou nebo pouze mírně narušenou. Stromy tvoří na periferii dlouhé přírůsty, rány kalusují, olistění odpovídá druhu a stáří taxonu, je bez barevných a tvarových změn. Zřetelný či výrazný pokles vitality byl zaznamenán přibližně u čtvrtiny jedinců, je patrná stagnace růstu, projevují se změny anatomie a typu větvení (způsob tvorby dlouhých a krátkých přírůstů v periferních částech koruny), stromy s různou intenzitou prosychají, u jehličnanů byl zjištěn propad a reznutí jehlic. Za pokles vitality stromů odpovídají především zásahy do kořenového prostoru (zhutnění) v kombinaci s klimatickými vlivy (přísušky, dlouhodobé zamokření stanoviště).

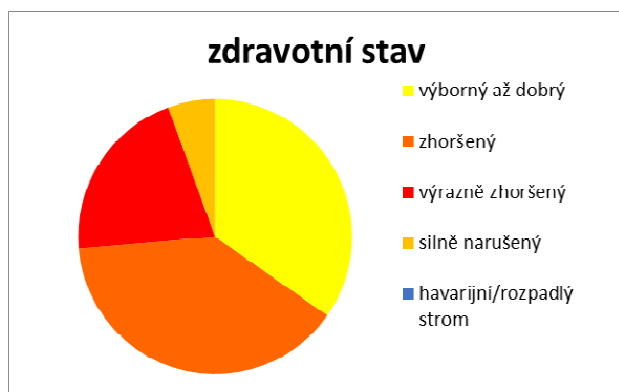
Pouze třetina hodnocených stromů je v dobrém zdravotním stavu, jedná se převážně o mladší stromy bez významnějších defektů. Téměř dvě třetiny hodnocených stromů mají zdravotní stav zhoršený nebo výrazně zhoršený. Najdeme u nich poškození povrchových kořenů, kořenových náběhů, infekci či poškození kmenů různého rozsahu, nestabilní tlaková kosterní větvení, silné odumřelé větve v korunách. U 4 jedinců byl zdravotní stav vyhodnocen jako silně narušený – jedná se o jasan č. 19 s kořenovým systémem napadeným dřevomorem kořenovým, odumřelou rozpadající se břízu č. 28 a lípy č. 55 a 58 s rozsáhlou hnilobou kmene a prasklými tlakovými vidlicemi.

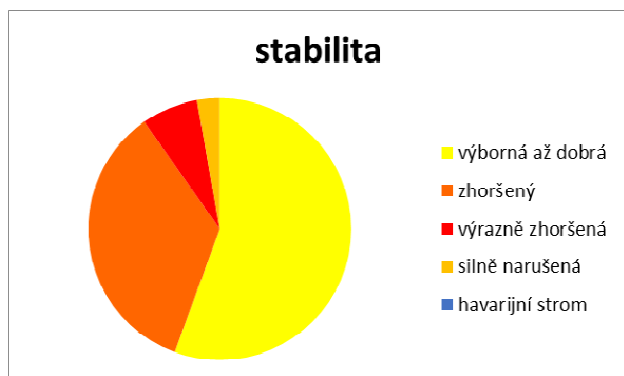
Více než polovina hodnocených stromů mají stabilitu dobrou. U třetiny je zhoršená v důsledku drobnějších nebo i závažnějších defektů, avšak stále ve fázi vývoje, nebo výrazně zhoršená při výskytu vyvinutých tlakových vidlic, rozsáhlejší hniloby kmene, počátku rozpadu koruny. Jako silně narušená byla stabilita vyhodnocena u 2 již výše zmíněných stromů, kde hrozí vysoké riziko rozpadu, vývratu nebo zlomu kmene (bříza a jasan). Lípy, které mají silně narušený zdravotní stav, mají větvení zajištěna vazbami, proto nebyla stabilita vyhodnocena jako silně narušená.

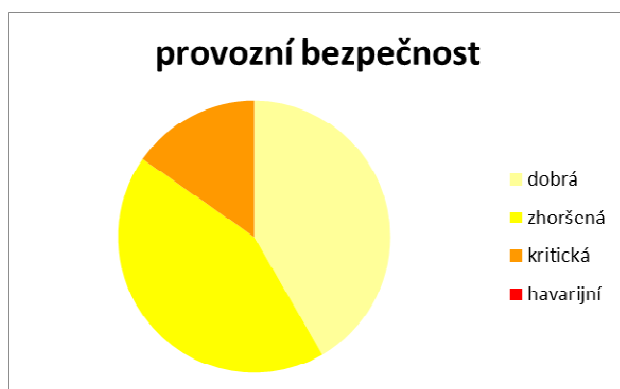
V okolí většiny dřevin je provozní bezpečnost dobrá nebo pouze zhoršená – hrozí převážně odlomení odumřelých větví nebo rozlomení drobnějších tlakových vidlic. U 11 stromů však hodnotím provozní bezpečnost jako kritickou – hrozí ublížení na zdraví nebo způsobení škody značného rozsahu! Jedná se o stromy s rozsáhlou hnilobou báze a kmene (jasan s dřevomorem, smrk se zbytnělou bází, lípy s masivním výskytem šupinovky a prasklým nebo jinak narušeným kosterním větvením, rozpadající se buk, stromy se silnými suchými větvemi).

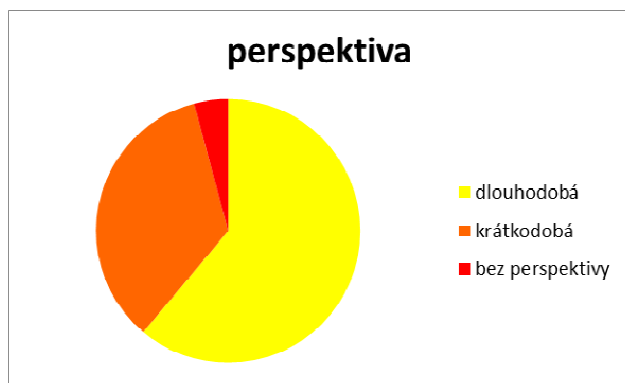
Pouze necelé dvě třetiny hodnocených dřevin jsou na stanovišti vhodné a dlouhodobě udržitelné. Více než třetina stromů byla vyhodnocena jako krátkodobě perspektivní nebo neperspektivní. Jedná se z části o smrky s infekcí báze a propadem jehlic, stromy s rozsáhlou hnilobou báze/kmene, s výrazným poklesem vitality, odumírající nebo odumřelé, potlačené a vrůstající.
