### **ZPRÁVA č. 57/23**

#### **Stavebně technický průzkum objektu Resslova č.p.271/6 LIBEREC**

**OBJEDNAVATEL:** ATELIER-JAROSLAV s.r.o., ing. arch. Vojtěch Jan Stoklasa  
**STAVBA-OBJEKT:** Resslova ul., č.p.271/6, Liberec  
**KONSTRUKCE :** železobetonové monolitické konstrukce, zdivo

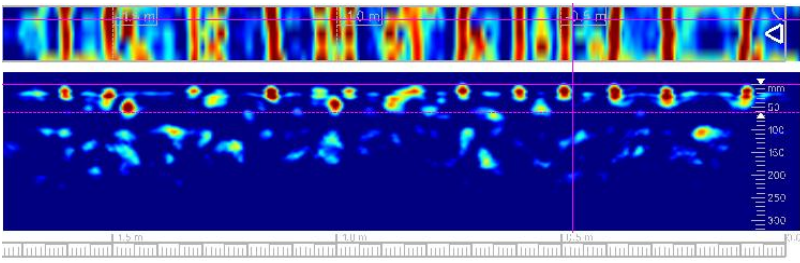
<p>Vzdálenost prutů při spodním povrchu zjištěna cca 145mm. Krytí výztuže zjištěno cca 15 až 25 mm. Pravděpodobně tři pruty jsou uloženy o málo výše.</p> <p>Pozn.: Měření provedeno na podhledu, obraz je proti realitě převrácený.</p>	
Konstrukce	Deska střední pole – strop nad 1.N.P. – výztuž při spodním povrchu v poli měřeno shora, místo měření M3		
Zobrazovaná hloubka	0 - 60 mm	liniový scan	1,7 m

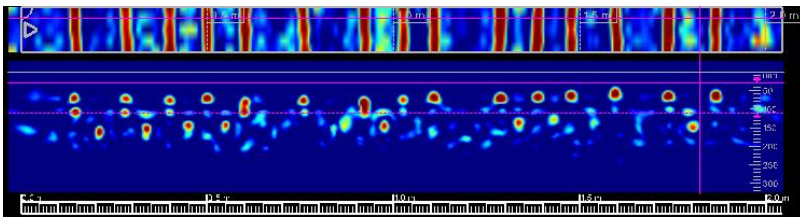
**SCHÉMA č.2:** Záznam z nedestruktivního měření metodou GPR  
- Deska D1 shora v oblasti nad trámem T1- měření MP1

<p>Vzdálenost prutů při spodním povrchu zjištěna cca 120mm. Krytí výztuže zjištěno cca 15 až 40 mm odspodu.</p>

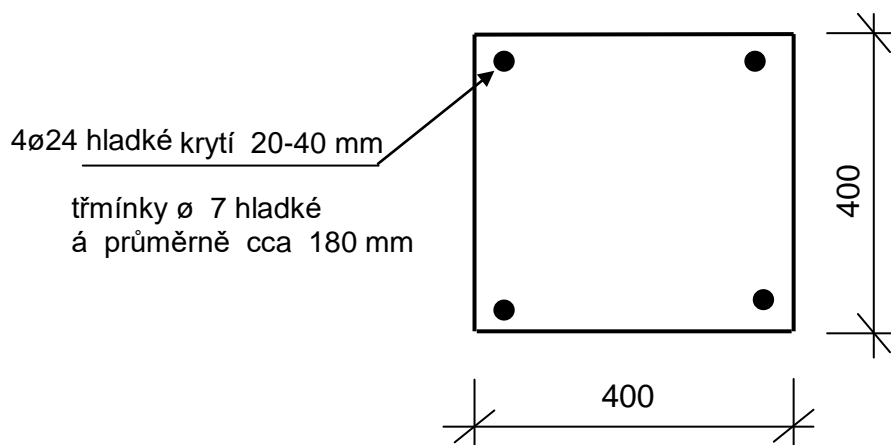
**SCHÉMA č.17:** Schématické zakreslení výztuže a rozměrů sloupu S1 v 1.N.P.

Třmínky sloupu á cca 180mm. Krytí cca 20 mm

Výška od podlahy pod desku je 4125 mm.

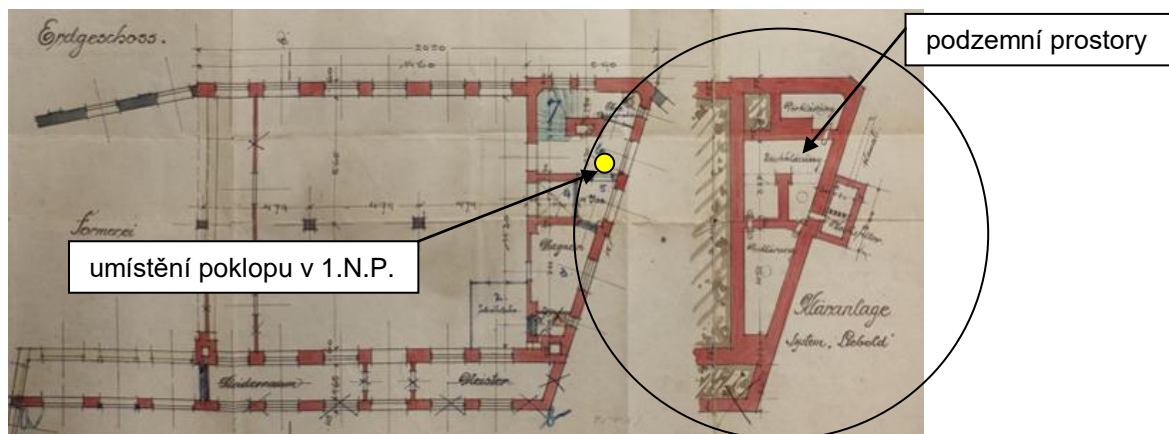
**SCHÉMA č.20:** Archivní dokumentace podzemních prostor

V rámci stavebně technického průzkumu byla ověřována také existence podzemních prostor uvedených v archivní dokumentaci. Tyto podzemní prostory jsou uvedeny v následujícím schématu č.20. Dle této dokumentace se jednalo o vícekomorový kanalizační systém s vyústěním směrem do ulice Barvířské.

Při provádění stavebně technického průzkumu byl otevřen poklop situovaný v 1.N.P. nad podzemním prostorem. Po otevření poklopu bylo zjištěno, že do podzemního prostoru s viditelnou hladinou vody v minulosti někdo nasypal stavební suť. Prostory, které bylo možné přes tuto suť vidět, byly nafoceny a fotografie jsou uvedeny v následující tabulce č.12. Podzemní prostory jsou dle fotodokumentace zděné z cihel omítnutých cementovou omítkou. Dle provedeného zjištění bude rozložení přepážek mezi jednotlivými sekcemi odlišné od archivní dokumentace. Zaměření prostor bude možné udělat po odstranění stavební suti a vyčerpání prostor.

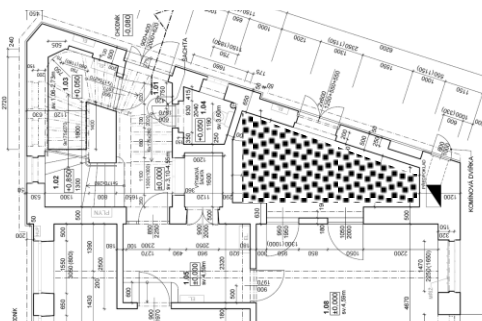
**SCHÉMA č.21:** Umístění stropní konstrukce nad uhelnou (kotelnou).

Při stavebně technickém průzkumu byla také prověřována část stropní konstrukce nad 1.N.P. přilehající k Barvířské ulici v prostoru původní uhelny (kotelny). Bylo zjištěno, že nad 1.N.P. je provedena konstrukce podhledu z I-profilů a plochých kleneb z keramických tvarovek. Na příruby I-profilů jsou ukládány dřevěné sloupky, přes které vedou dřevěné trámký. Kolmo na ně probíhají další trámký, na nichž je proveden dřevěný záklop. Provedení této konstrukce je patrné z fotodokumentace v tabulce č.13. Umístění popisované konstrukce stropu je patrné z následujícího schématu č.21. Z fotodokumentace je patrné, že dřevěné sloupky jsou zcela zdevastované s napadením biotickými škůdci. Konstrukce podlahy ve 2.N.P. je poněkud nejasná.

Zdá se, že dřevěná konstrukce zjištěná pod podlahou 2.N.P. byla provedena jako ztracené bednění betonové desky stropu. Nelze však zcela vyloučit ani to, že by se mohlo původně jednat o dřevěnou konstrukci stropu v tomto prostoru, na kterou byla až dodatečně provedena dnes zvýšená betonová konstrukce podlahy v 2.N.P. (Tato alternativa se jeví málo pravděpodobná).

Při rekonstrukci bude třeba postupovat tak, že bude vybourána část ploché klenby mezi I-profilů na podhledu stropu a následně bude ověřeno, že nad dřevěným záklopem je provedena železobetonová deska. Pokud by tomu tak nebylo, je třeba počítat s odstraněním stropní konstrukce v této části půdorysu, neboť dřevěné sloupky podpírající soustavu trámů jsou napadeny biotickými škůdci.
