RESTAURÁTORSKÝ PRŮZKUM SOUČASNÉHO STAVU VITRAJÍ DRUHÉHO PATRA LIBERECKÉ RADNICE.

RESTAURÁTORSKÝ PRŮZKUM

průzkum památky: vitraje druhého patra a druhého mezipatra liberecké radnice

RESTAURÁTORSKÝ PRŮZKUM STAVU VITRAJÍ OKEN DRUHÉHO PATRA LIBERECKÉ RADNICE.

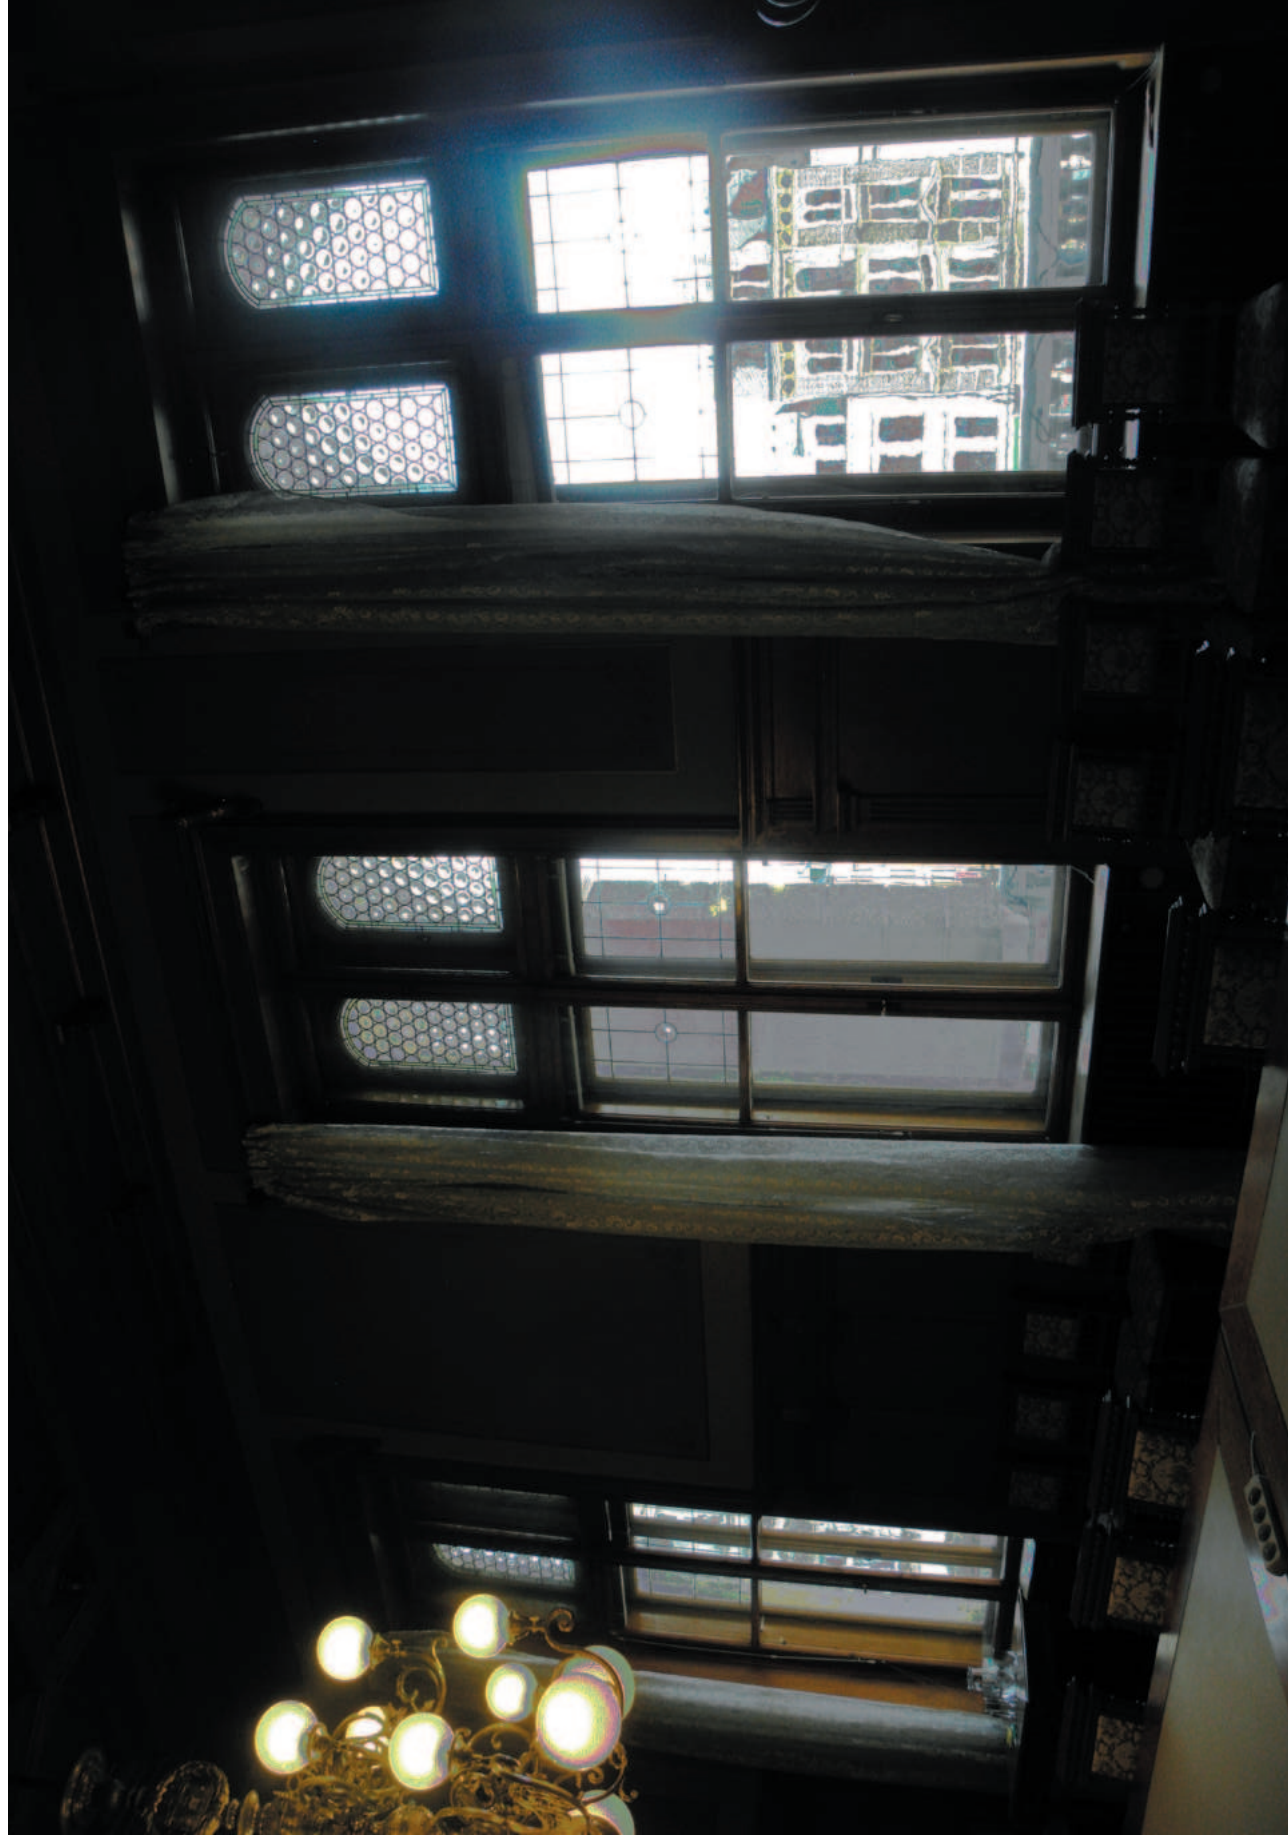
Zasedací místnost č. 210. Zde jsou tři typizovaná čtyřkřídlá špaletová okna v horní polovině s vitrajovými výplněmi stejného typu. Výplně složené z bucen mají borduru ze zeleného a čírého skla.

Všechny tyto vitraje obojího typu jsou dožilé. Olověná vazba je již místy ve spojích popraskaná. Výplně skládané z bucen jsou ve spodní části většinou již prosedlé. Některé díly skel jsou prasklé. V některých výplních jsou doplněná neoriginální skla. Před přemístěním do nových okenních rámců je nutné výplně ze staré olověné vazby rozebrat, skla omýt, případně nahradit poškozené díly a přeložit do nové olověné vazby.

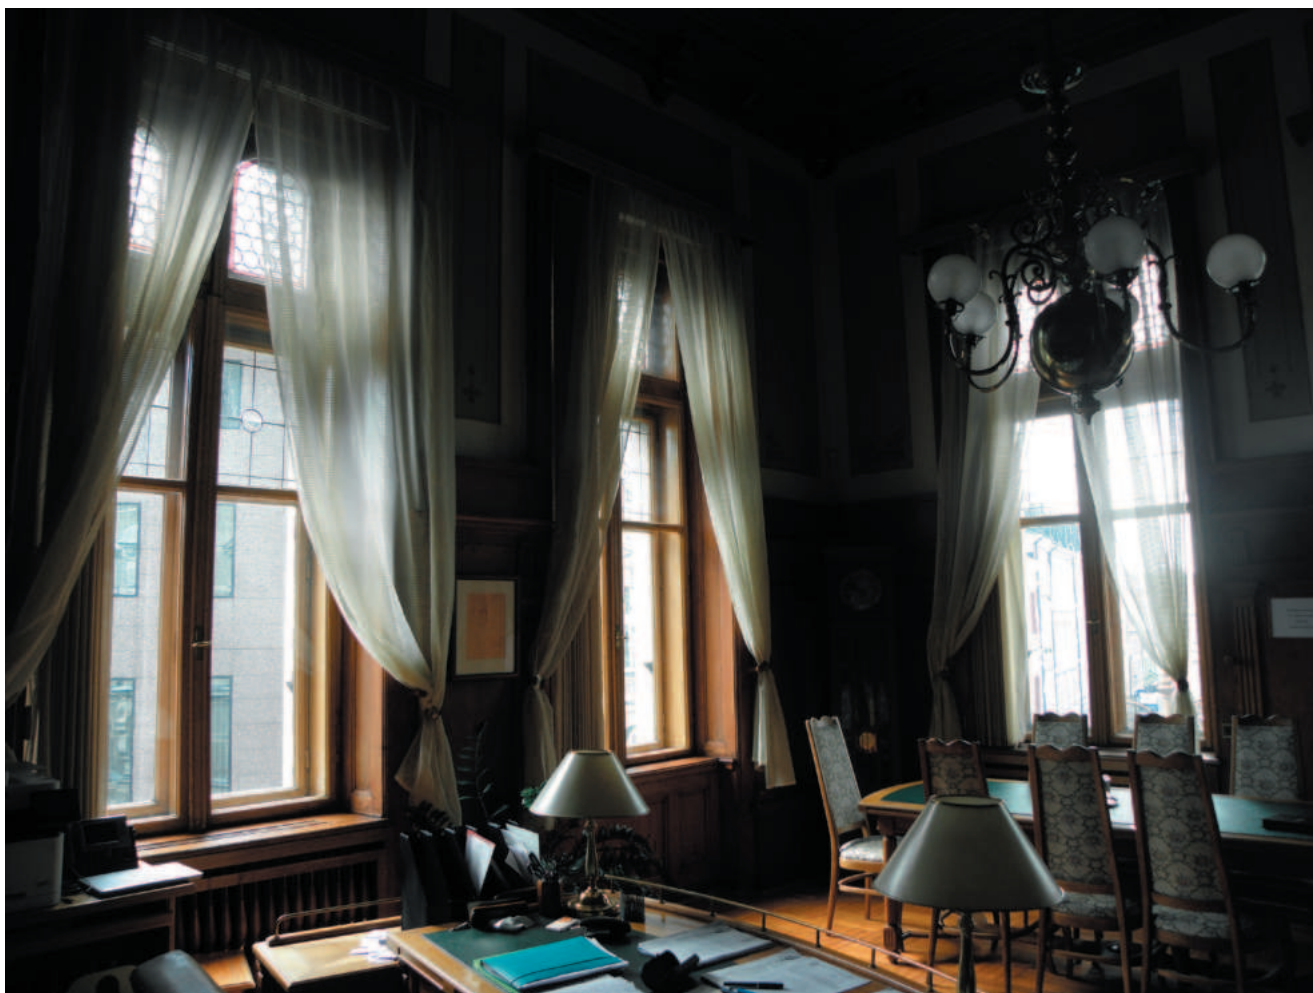
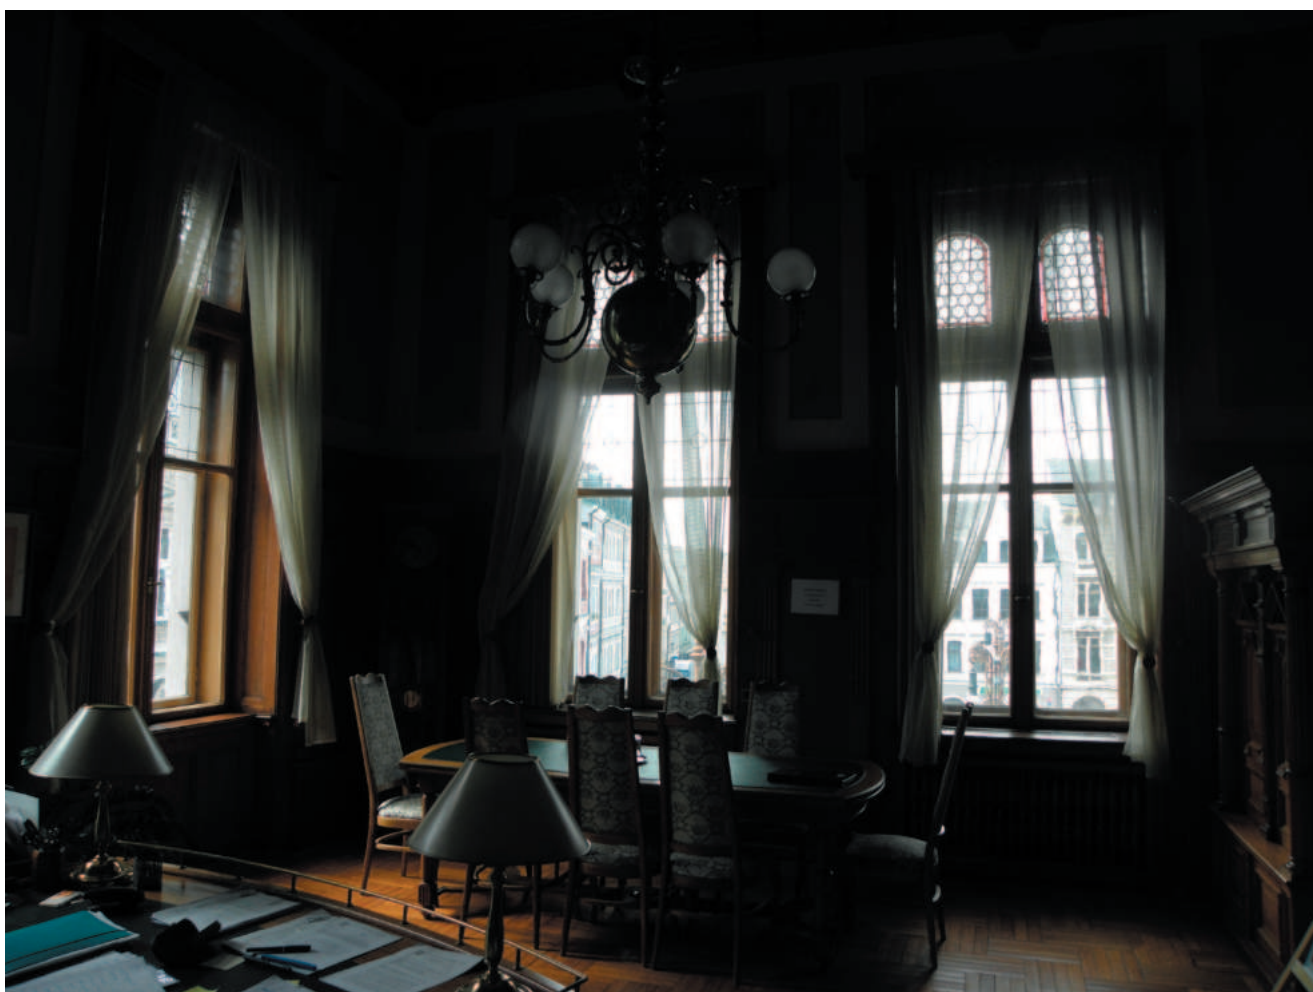
Kancelář primátora. Zde jsou čtyři stejná špaletová čtyřkřídlá okna se stejným typem vitrají v horní polovině. Výplně složené z bucen mají borduru z červeného a čirého skla.

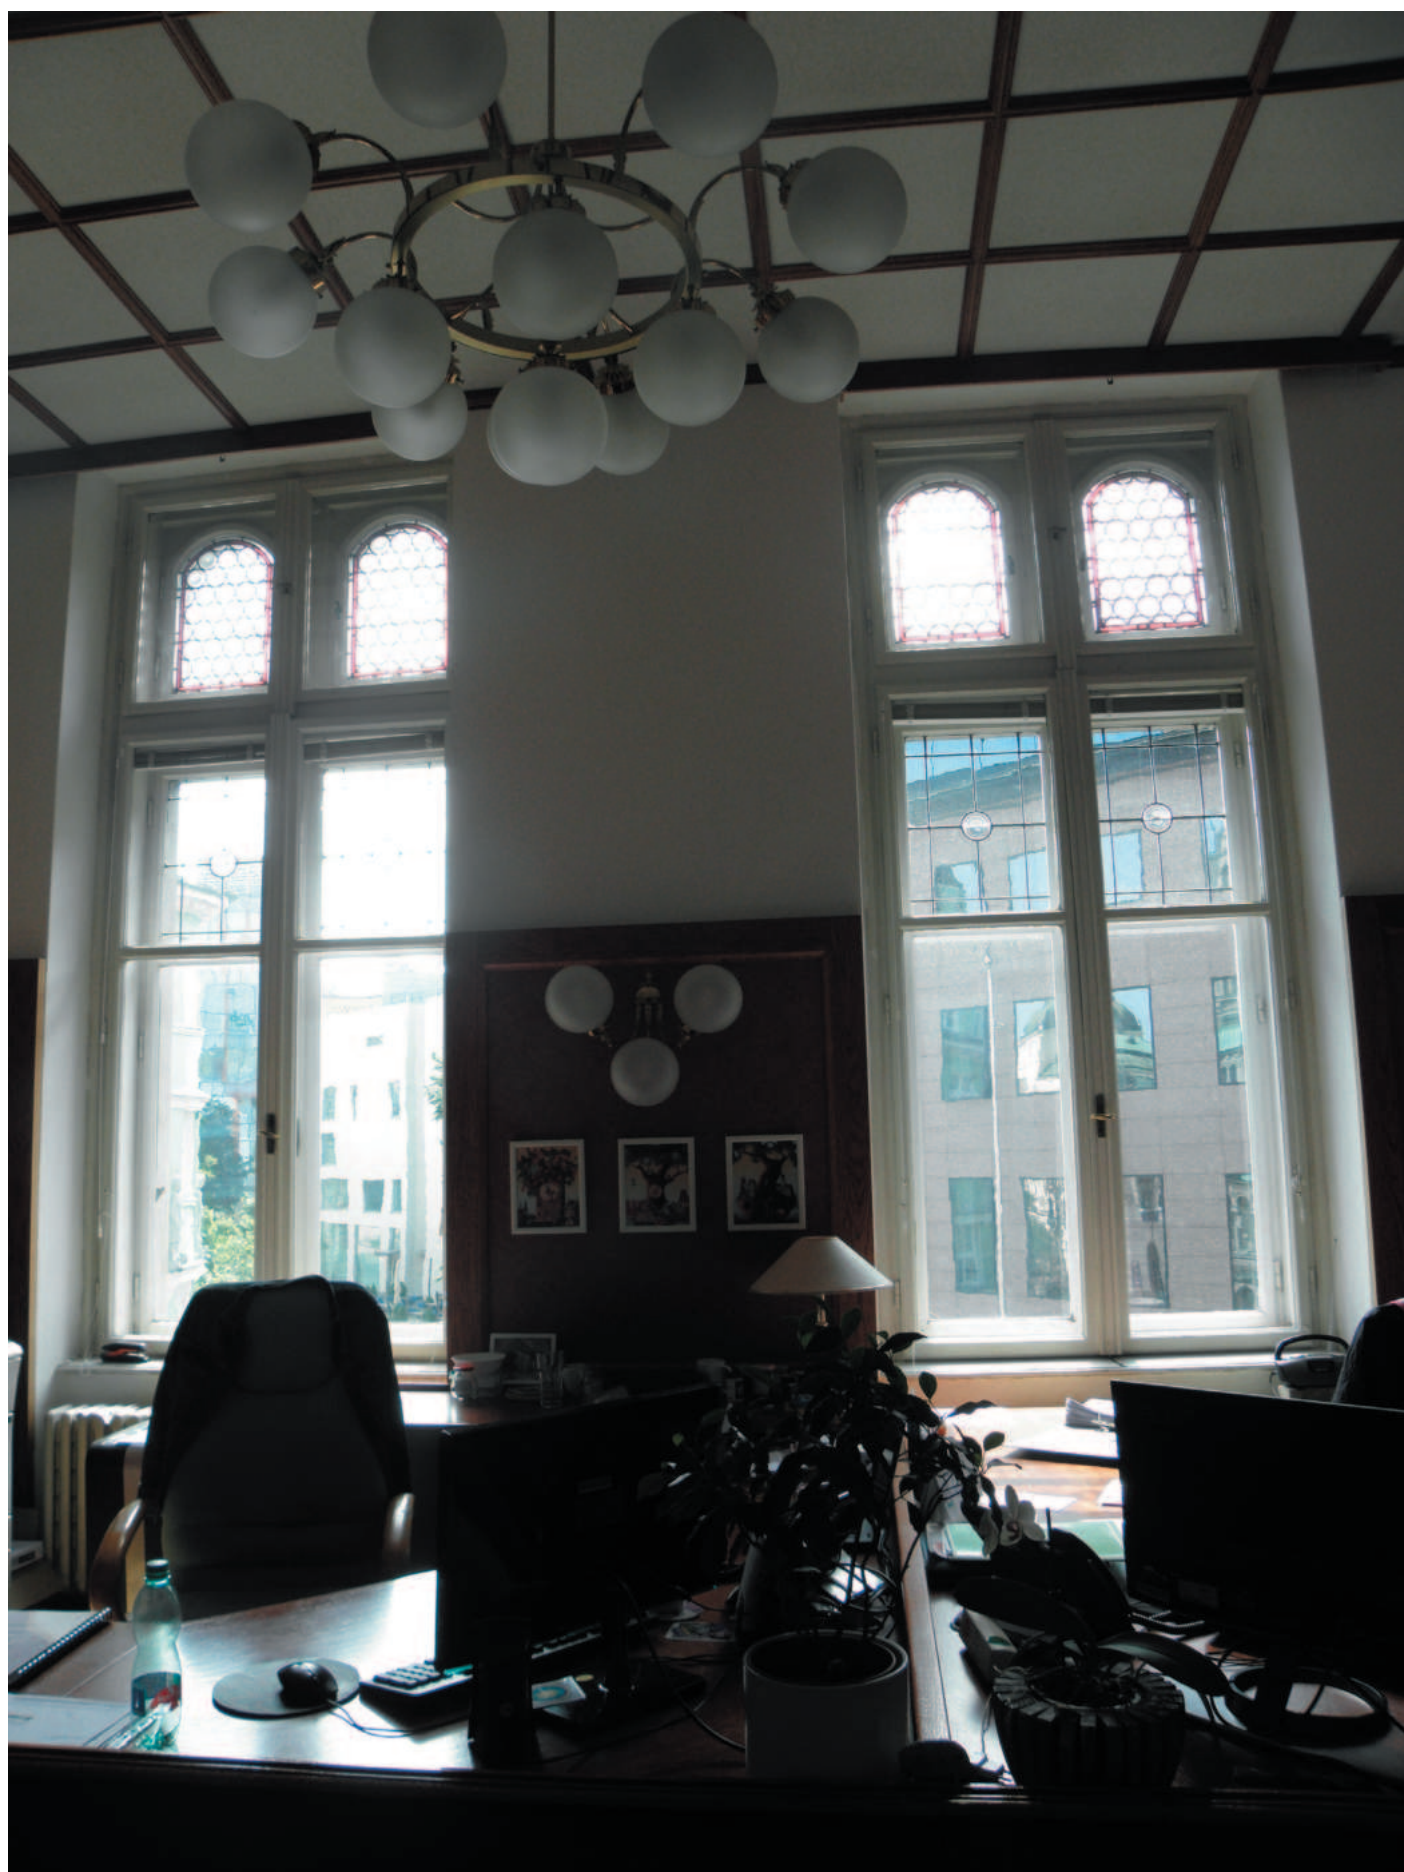
Místnost sekretariátu primátora č. 212. Zde jsou dvě čtyřkřídlá špaletová okna stejného typů a se stejnými vitrajemi. Výplně složené z bucen mají červené a čiré sklo v borduře.

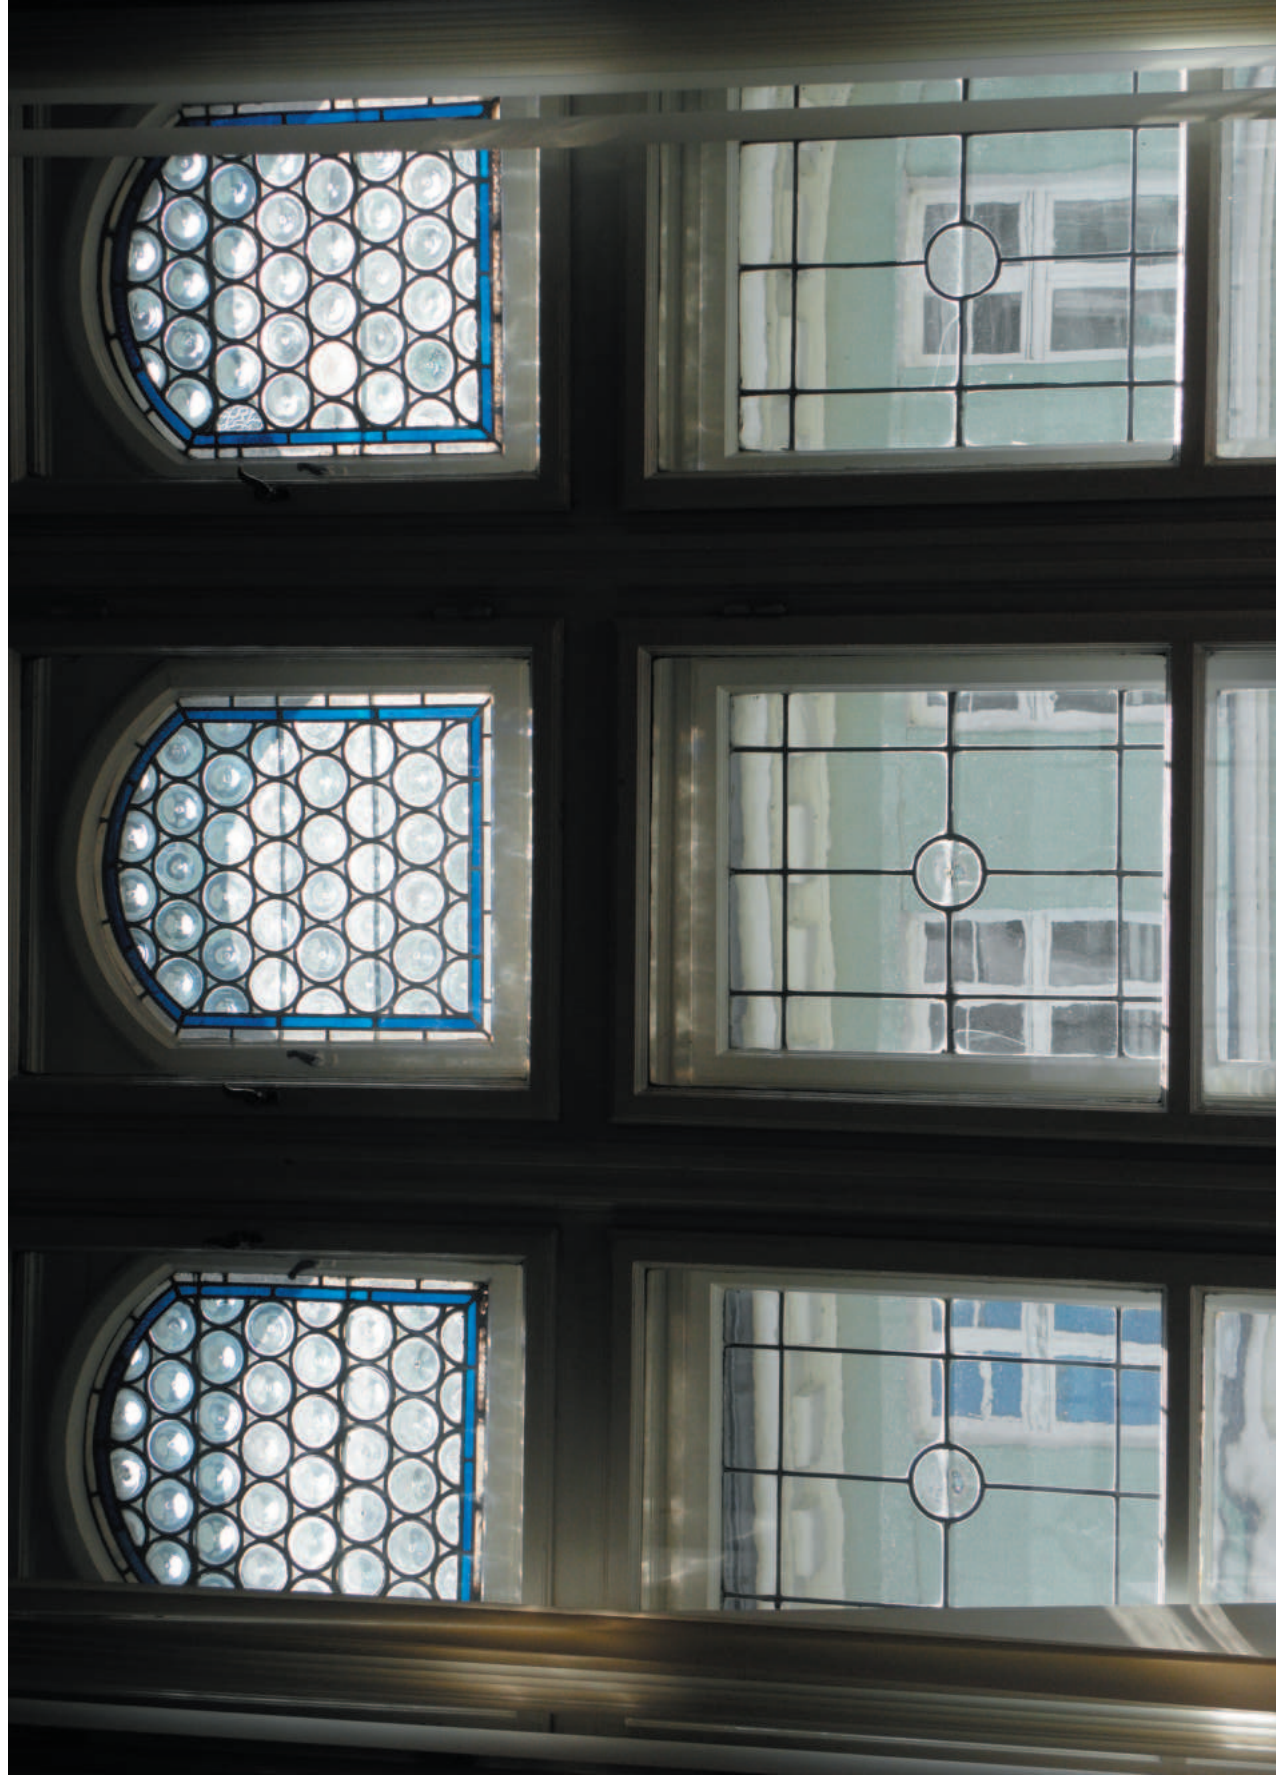
Místnost před kanceláří primátora. V místnosti je jedno trojdílné okno s šesti vitrajovými výplněmi stejného typu. Výplně s bucnami mají borduru z modrého a čírého skla.

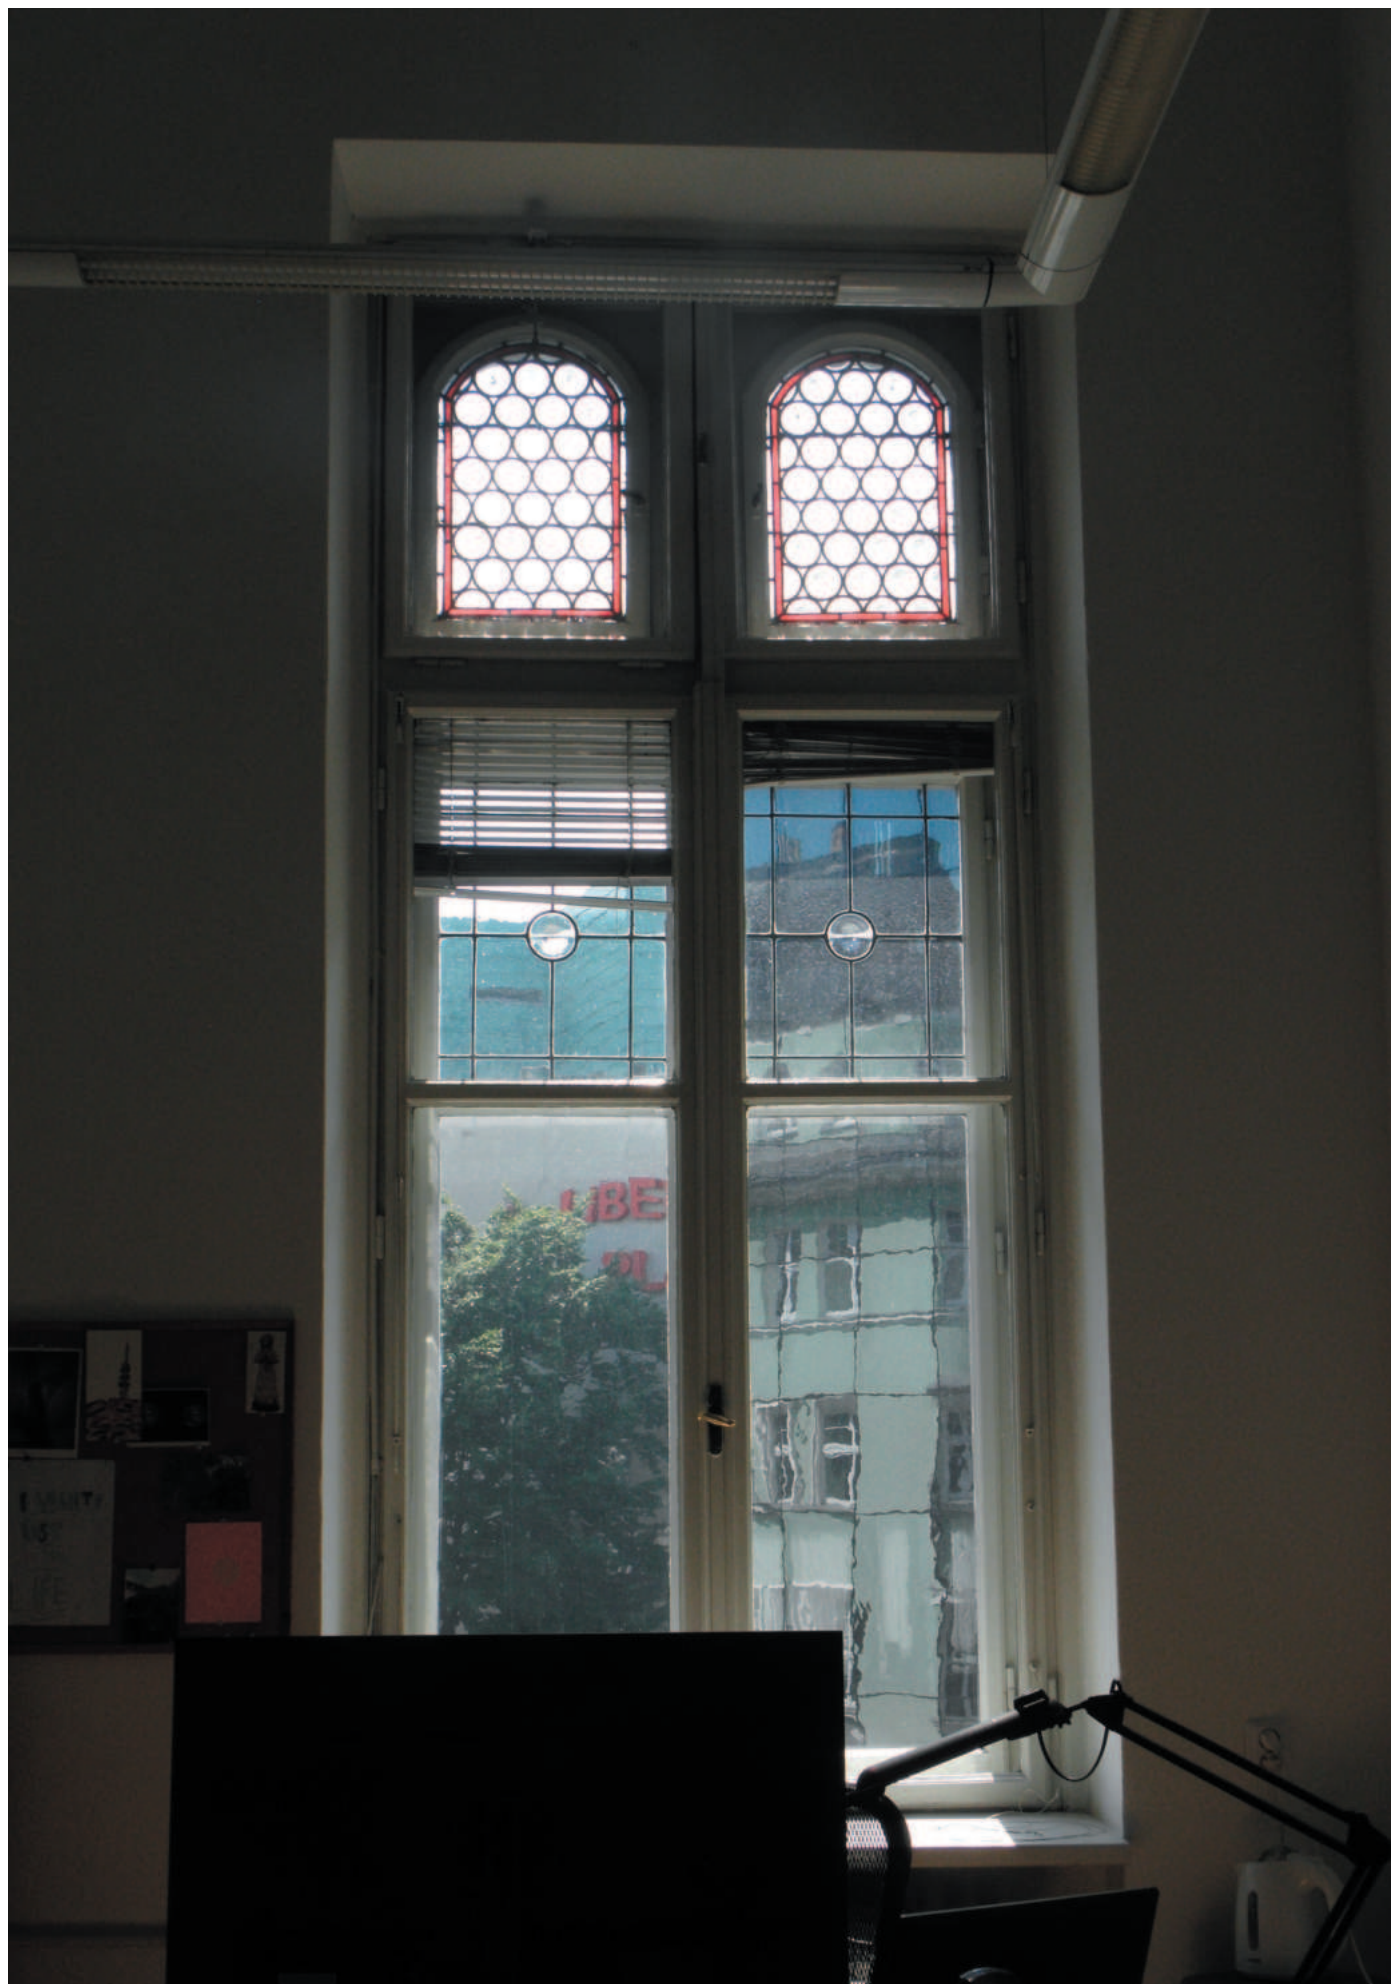
Místnost náměstka primátora č. 213. Jedno čtyřkřídlové okno se stejným typem vitrají.
Výplně složené z bucen mají borduru z červeného a čirého skla.

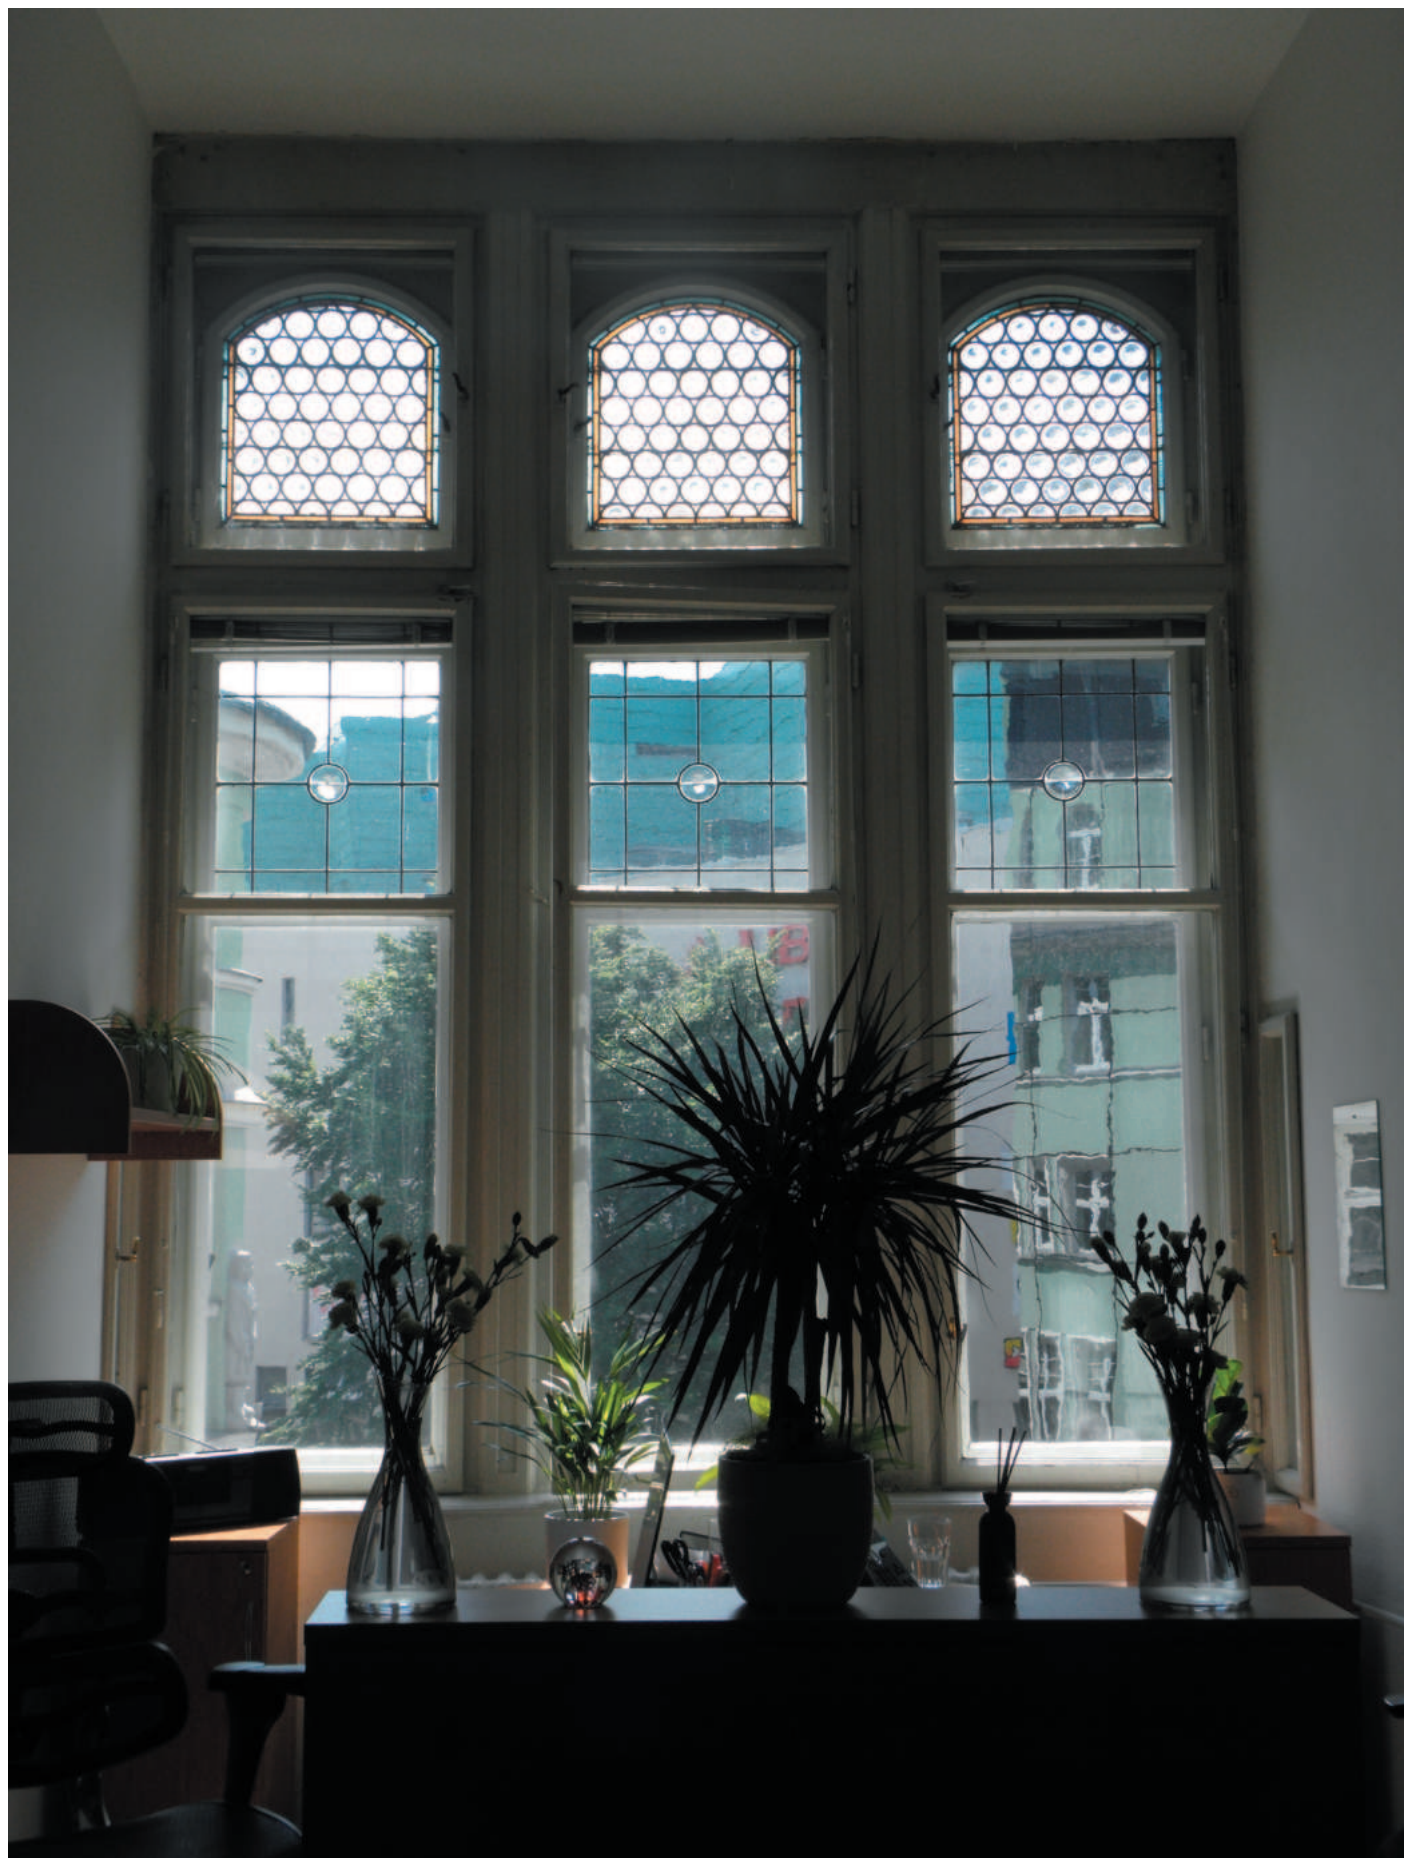
Sekretariát náměstka primátora. Místnost č. 214. Zde je jedno trojdílné okno se stejným typem vitrají. Výplně složené z bucen mají v borduře použitá žlutá a čirá skla.

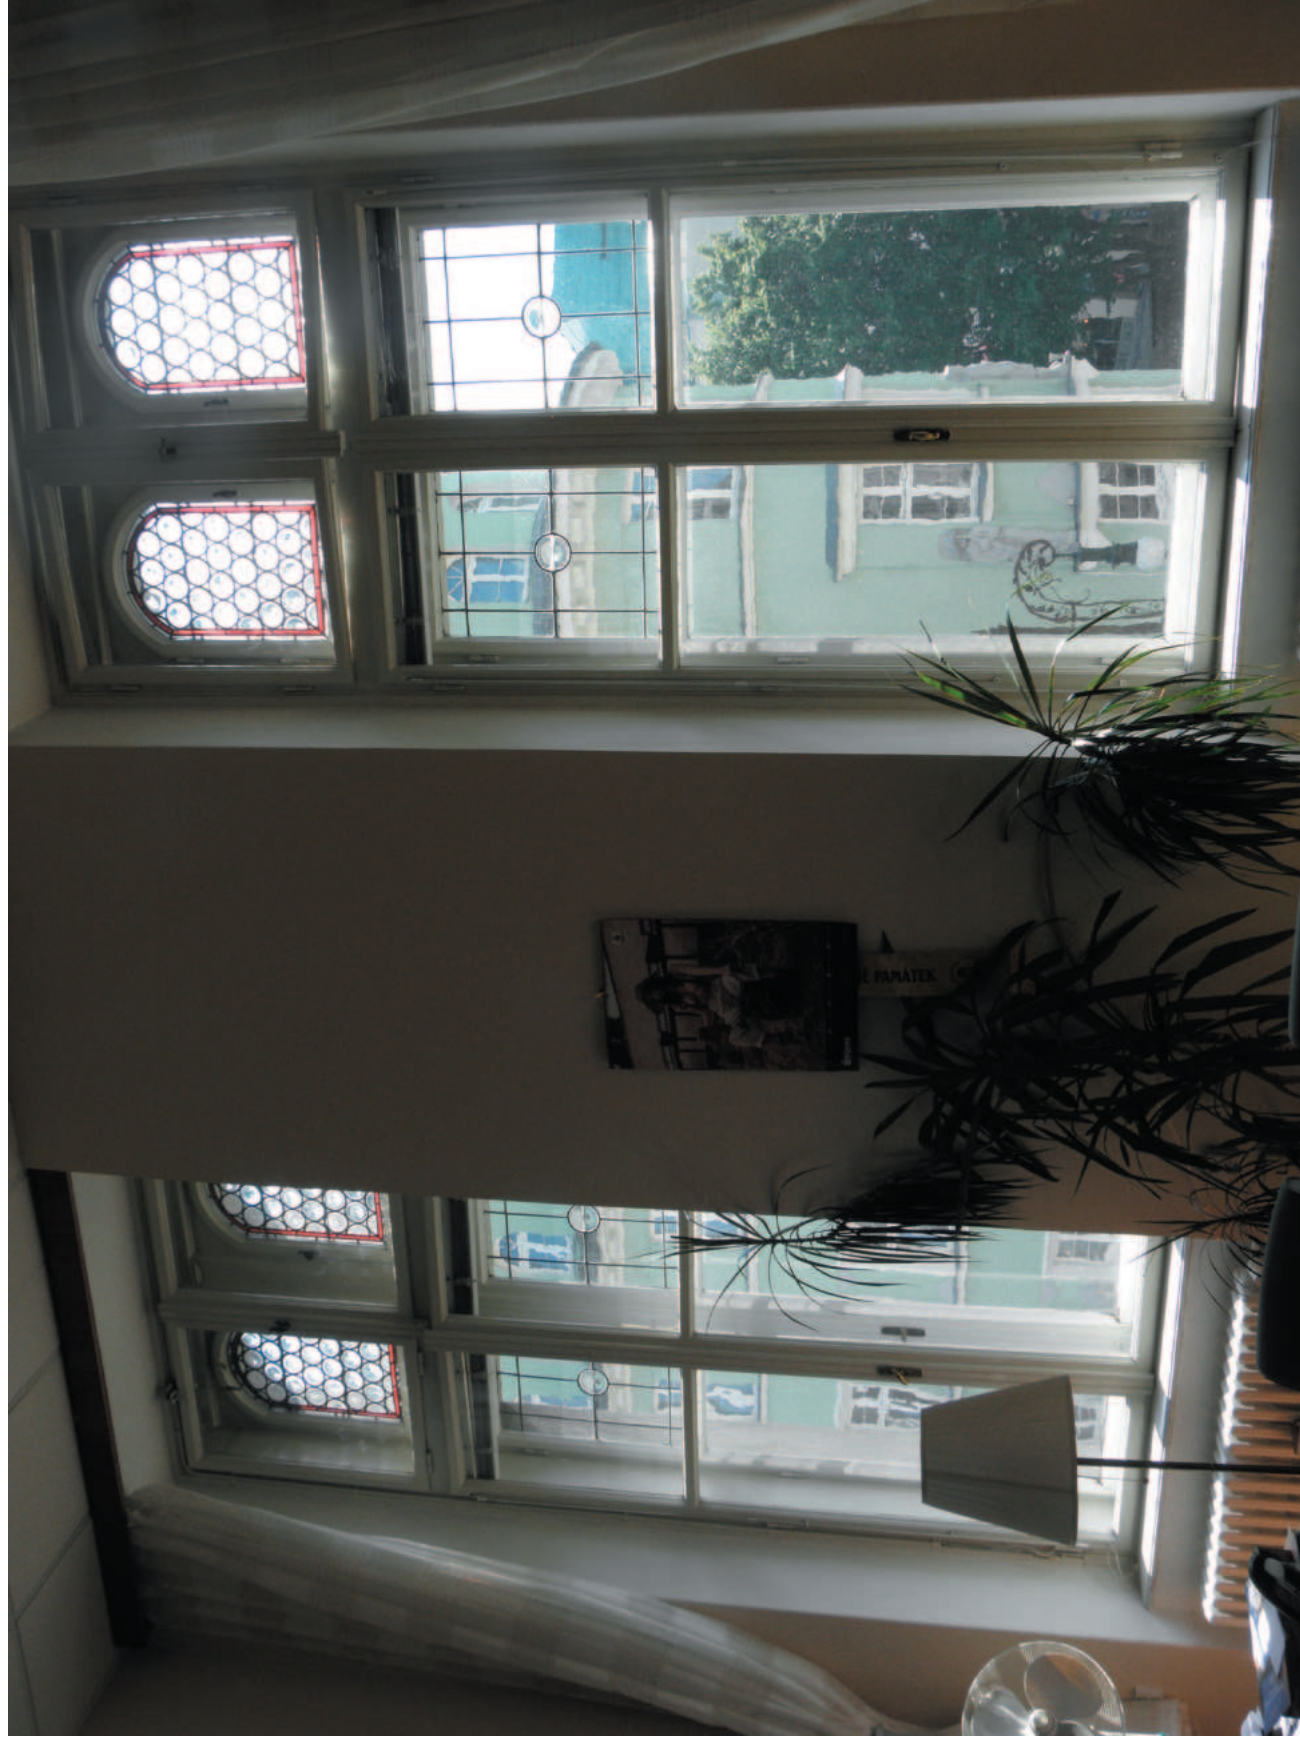
Kancelář náměstka primátora. Místnost č. 215. Zde jsou dvě čtyřkřídlá okna se stejným typem vitrají v horní polovině. Výplně skládané z bucen mají v borduře použitá červená a čírá skla.

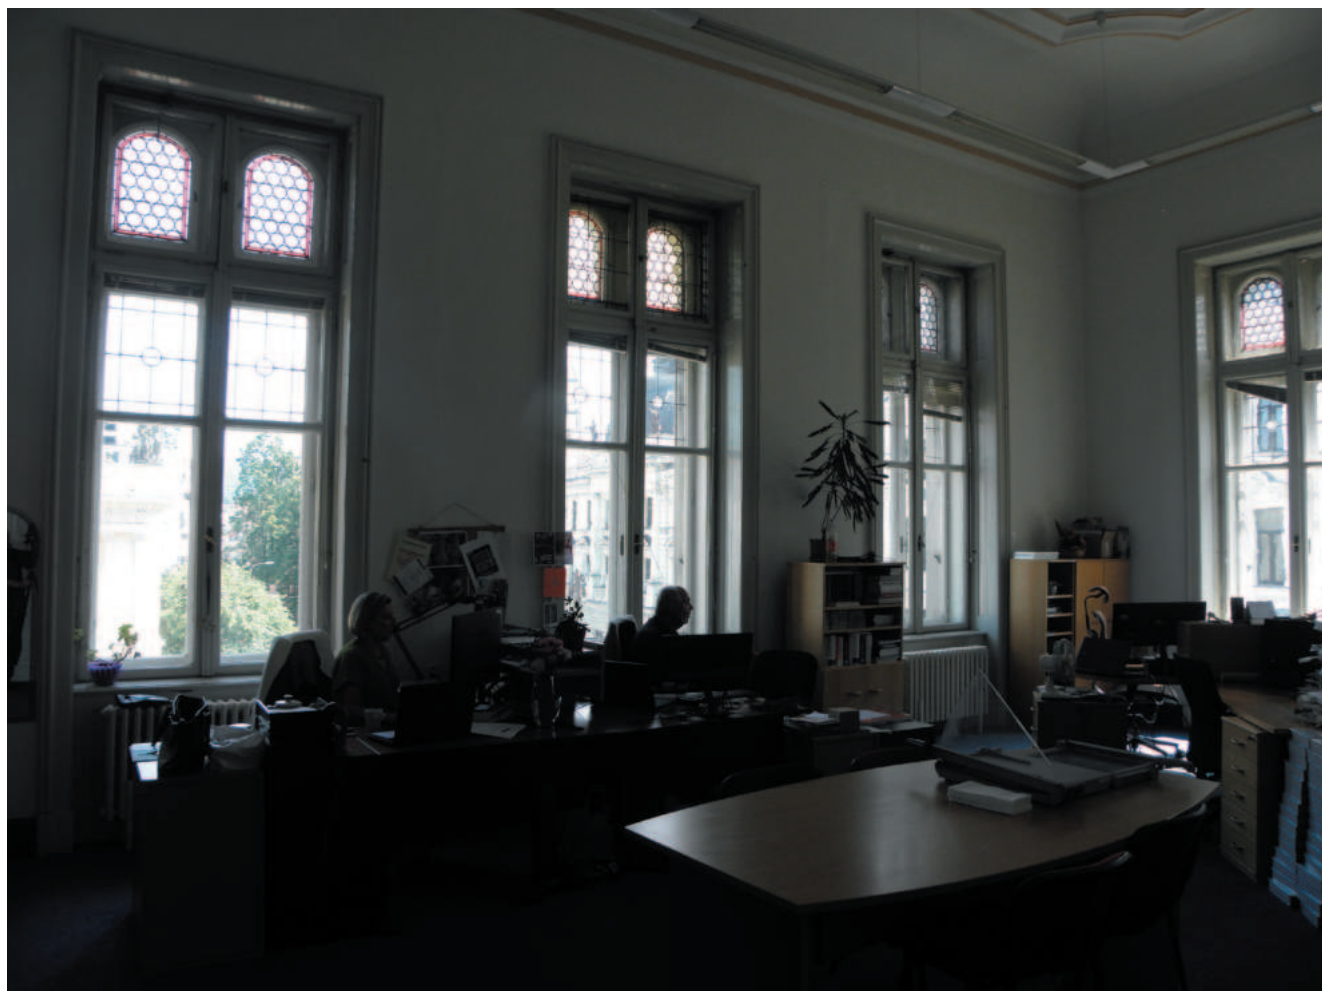
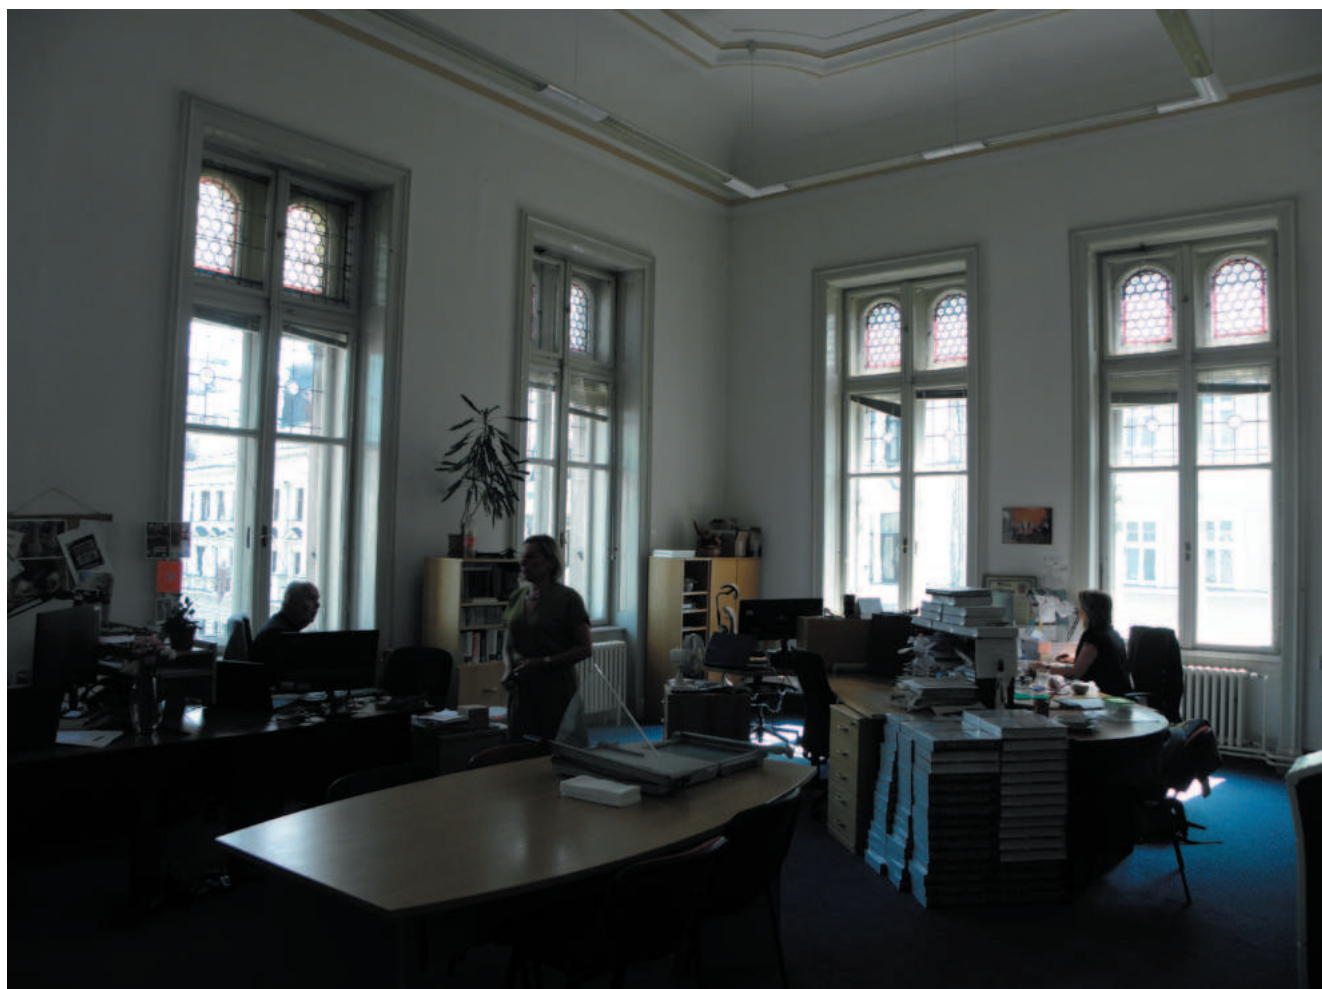
Místnost č. 216. Velká kancelář s pěti čtyřkřídlymi okny se stejným typem vitrají. Výplně skládané z bucem mají v borduře červené a čiré sklo.
