# RESTAURÁTORSKÝ PRŮZKUM SOUČASNÉHO STAVU VITRAJÍ PŮDNÍCH PROSTORŮ LIBERECKÉ RADNICE

## RESTAURÁTORSKÝ PRŮZKUM

kraj:	Liberecký
okres:	Liberec
obec:	Liberec
název památky:	radnice města Liberce
rejstříkové číslo ÚSKP:	19126/5 - 4114 - radnice
adresa:	nám. Dr. E. Beneše 1 č.p. 1/1, Liberec 1 - Staré město
průzkum památky:	vitraje půdních prostor liberecké radnice

## VITRAJE OKEN PŮDNÍCH PROSTORŮ LIBERECKÉ RADNICE PRŮZKUM STAVU VITRAJÍ.

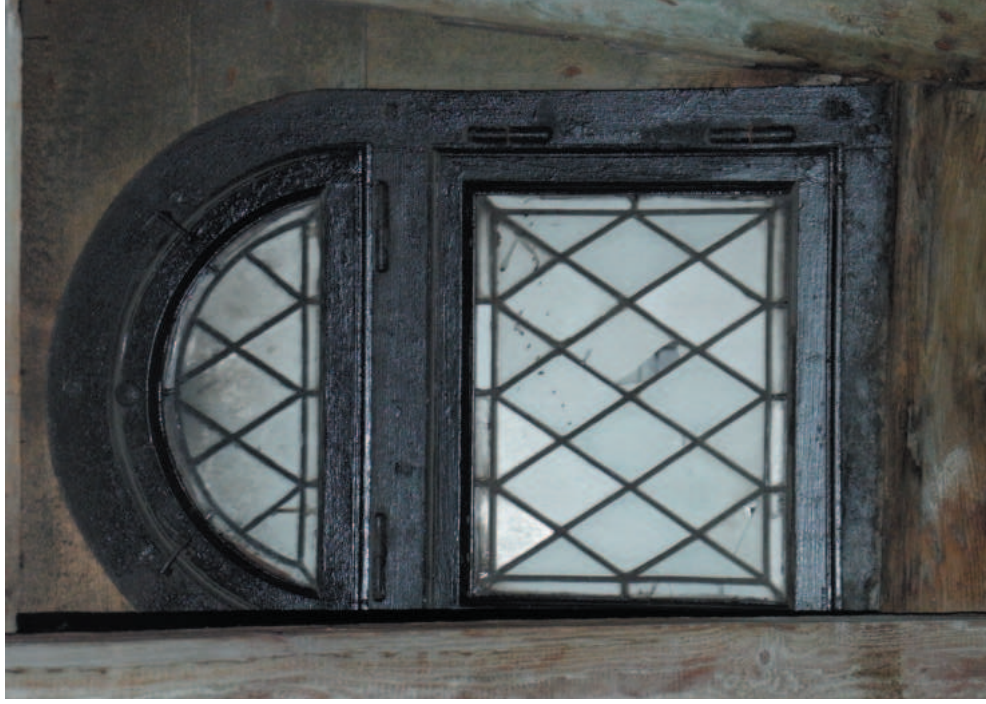
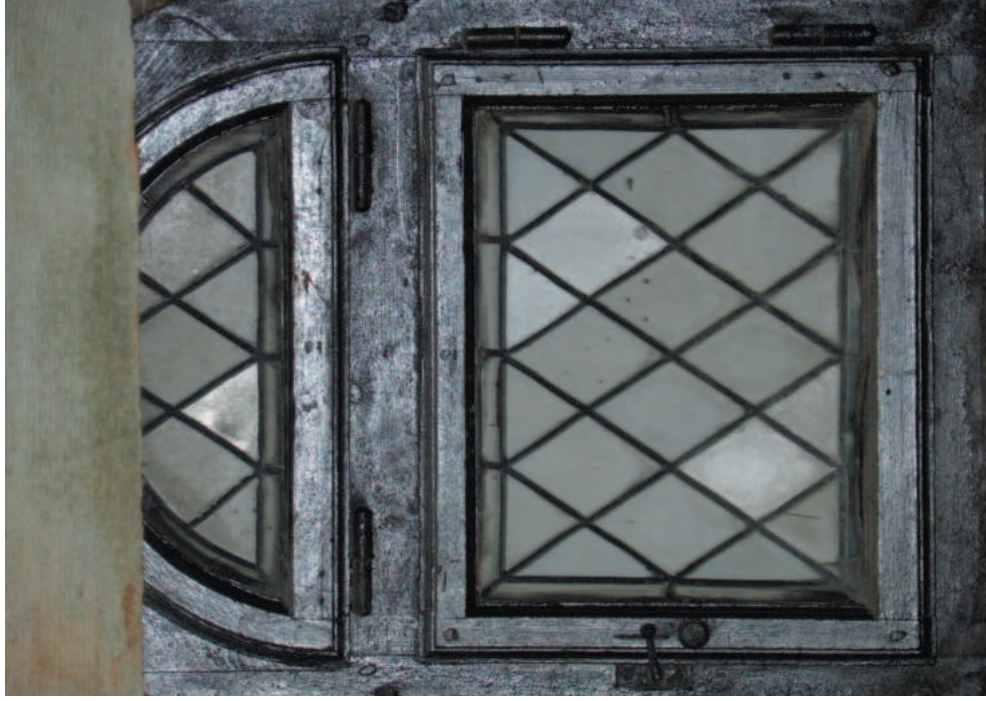
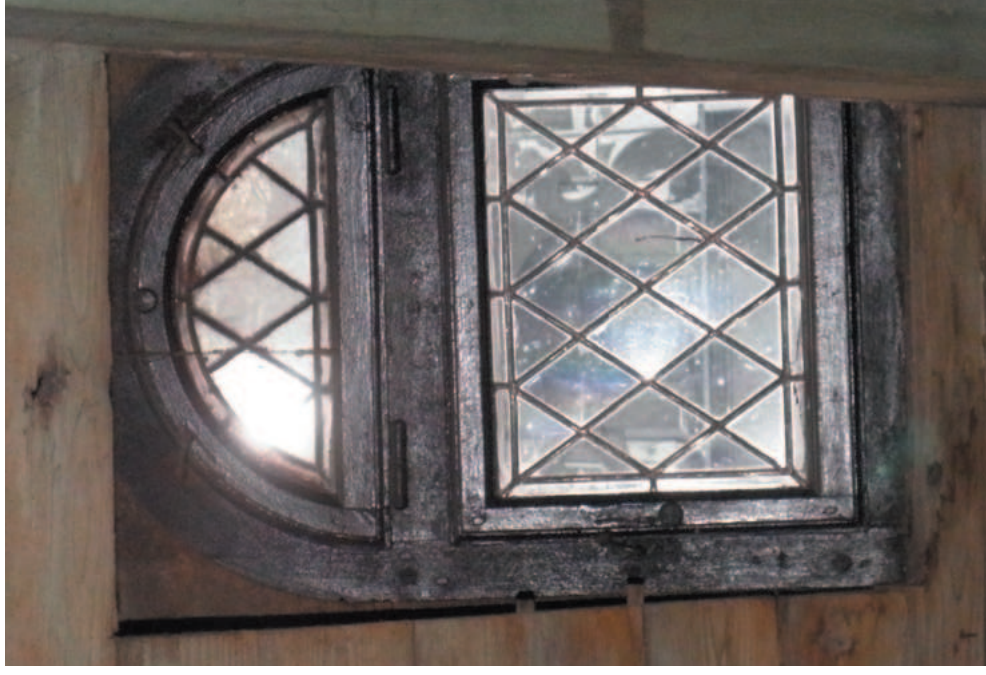
Okénka levé strany směřující do atria radnice. Foceno s bleskem.

Vítraje okének levé strany směřující do atria radnice. Foceno bez blesku. Na prvním snímku je vidět poškození výplní.  
Na všech snímcích je vidět značné znečištění výplní. Výplně jsou dožilé.

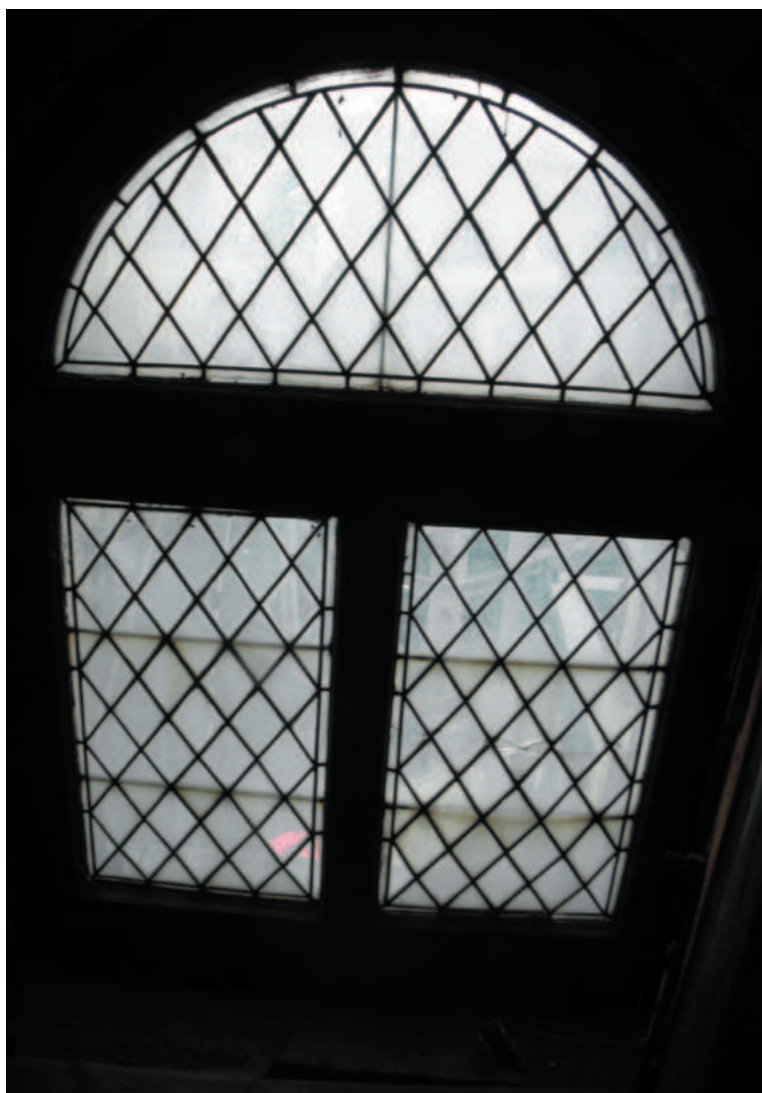
První fotografie. Okno štítu levé věžičky směřující do levé strany radnice. Po stranách jsou trojúhelníkové otvory které jsou jenom zaslepené. Rámy oken jsou na fotografii vidět. Jsou v těchto otvorech zřejmě zachovalé. Vitraje se nezachovaly. U vrchu fotografie jsou vidět okénka věže ve kterých jsou také vitraje složené z kosočtvercových dílů. K nim je přístup jen z vnitřku ze žebříku. Ten je ve špatném stavu. Malých okének s vitrajemi je osm. Na druhé fotografii je vitraj spodního okna. Všechny vitraje jsou ve velmi špatném stavu.

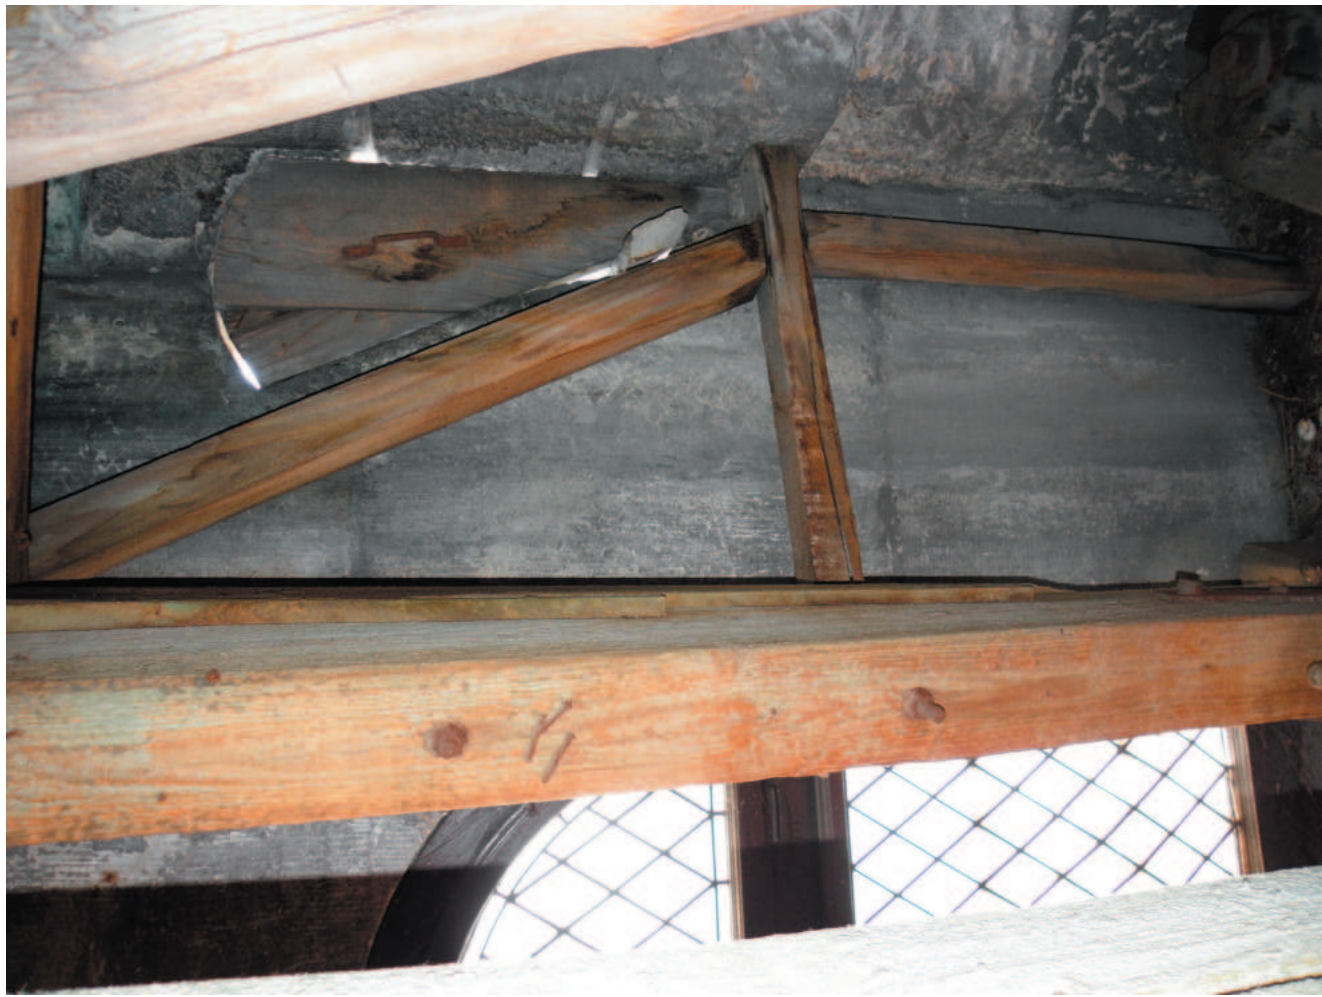
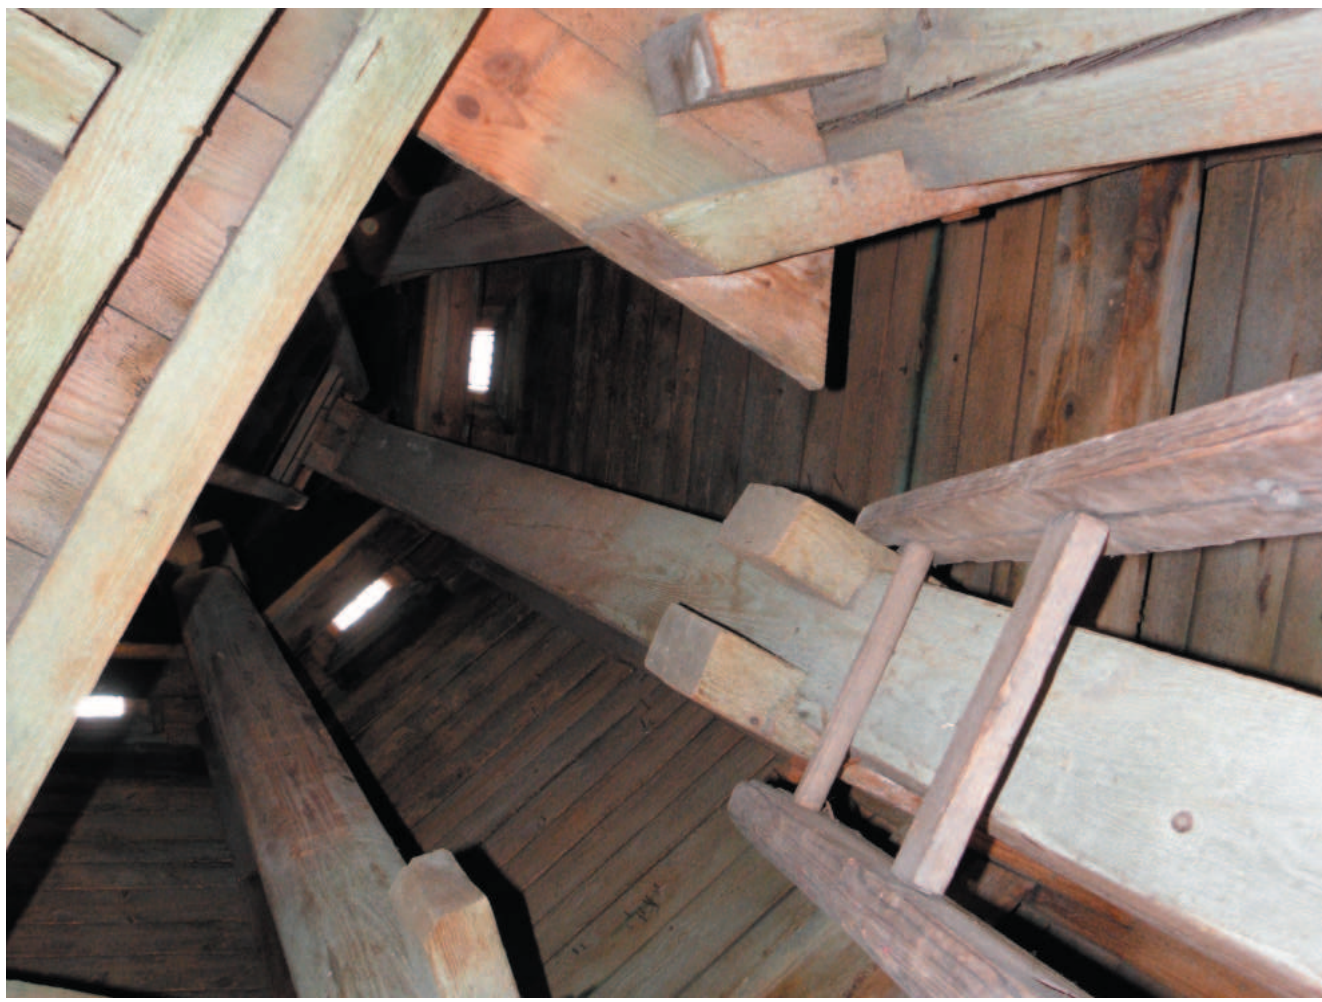
Ukázka zaslepení trojúhelníkových otvorů a pohled do vnitřku horní části věže k okénkům zasklených vitrajemi.

V rozích velkého štítu jsou opět zaslepené trojúhelníkové otvory.

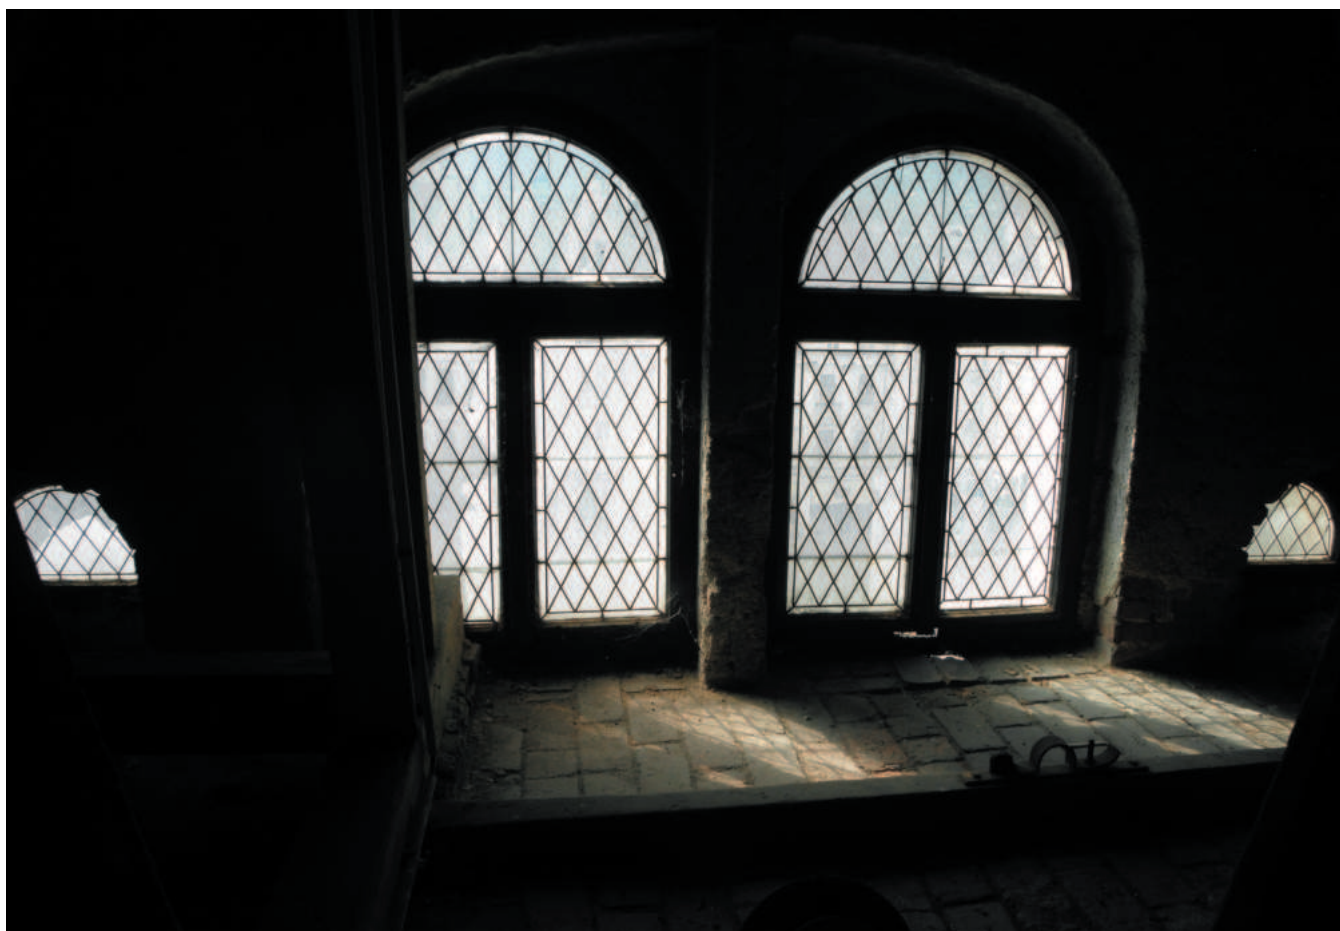
Vitraje oken pravého velkého štítu. Vitraje jsou dožilé. Do pravé výplně na snímku levého okna byl v minulosti proveden neodborný zásah. Místo dvou kosočtverců bylo do výplně vloženo jedno sklo a dělicí olovo bylo odstraněno. Po stranách velkého štítu jsou opět zaslepeny trojúhelníkové otvory.

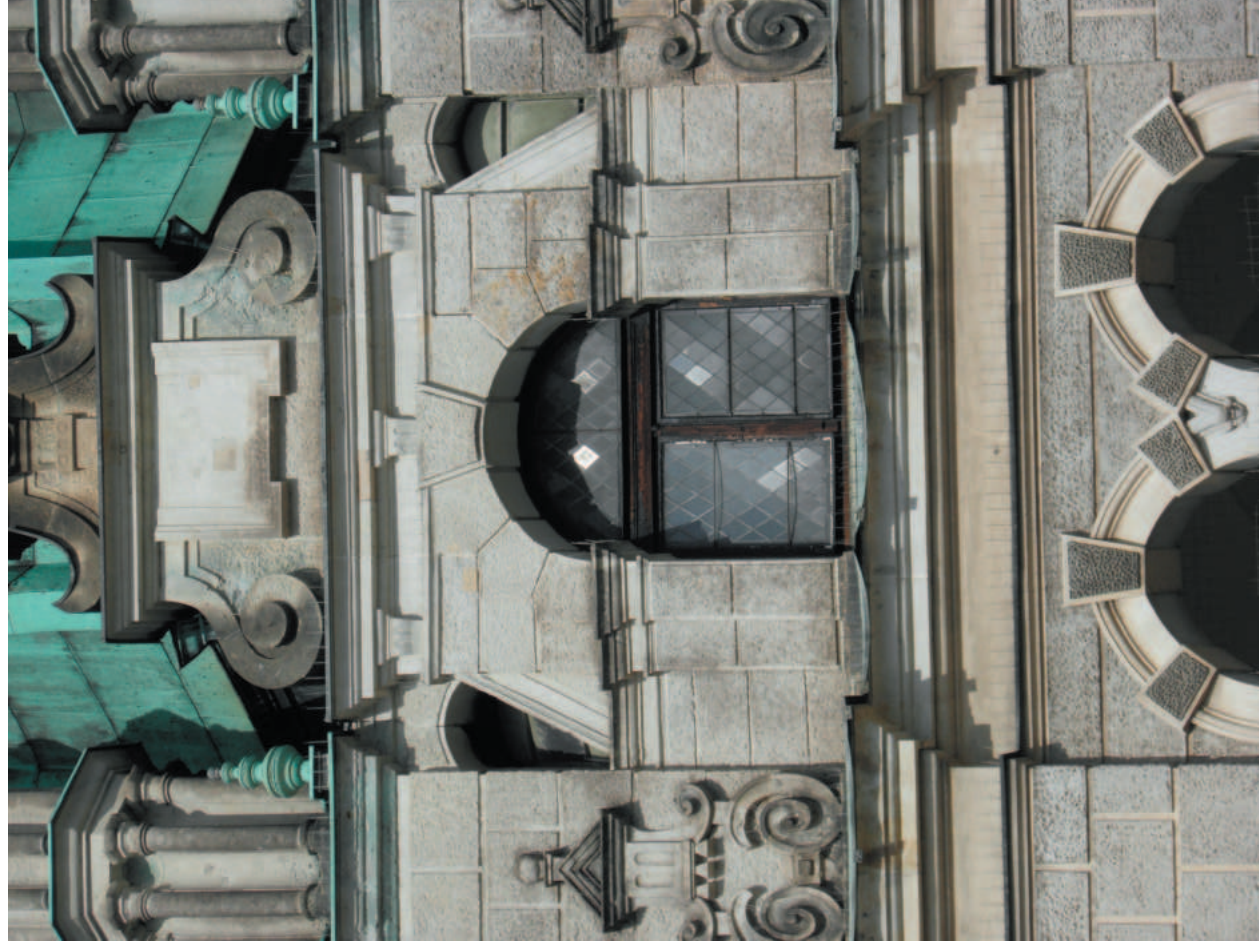
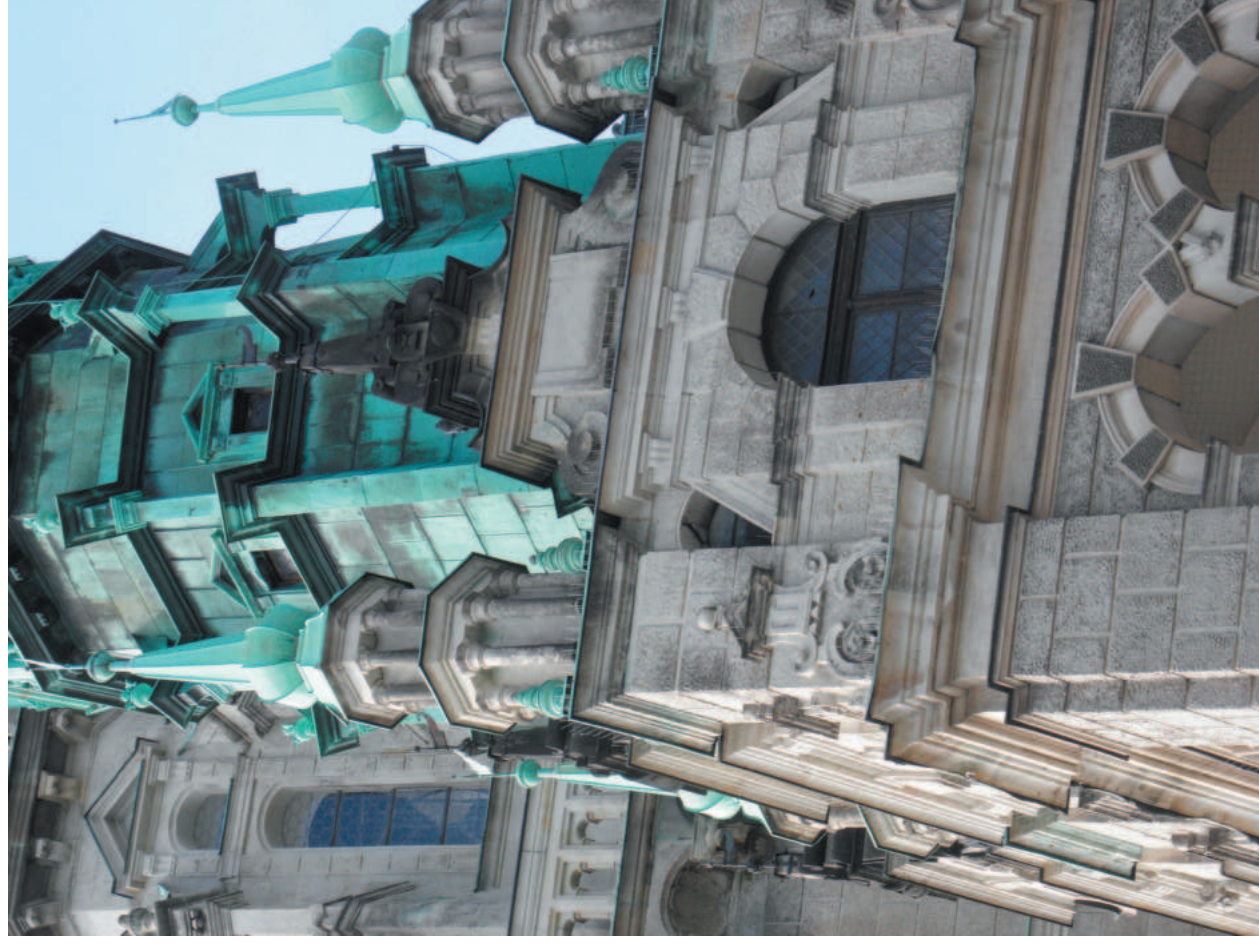
Pohled na pravou věž přední strany radnice z přední a pravé strany s okny osazenými vitrajemi. Ve střední části věže je opět osm menších okének osazených vitrajemi. Po stranách věžních štítů jsou opět zaslepené trojúhelníkové otvory. Na výplních dolních oken je vidět zvlnění ploch výplní. Jsou zde vidět i uvolněné kovové výztuhy které již neplní svou zpevňovací funkci.

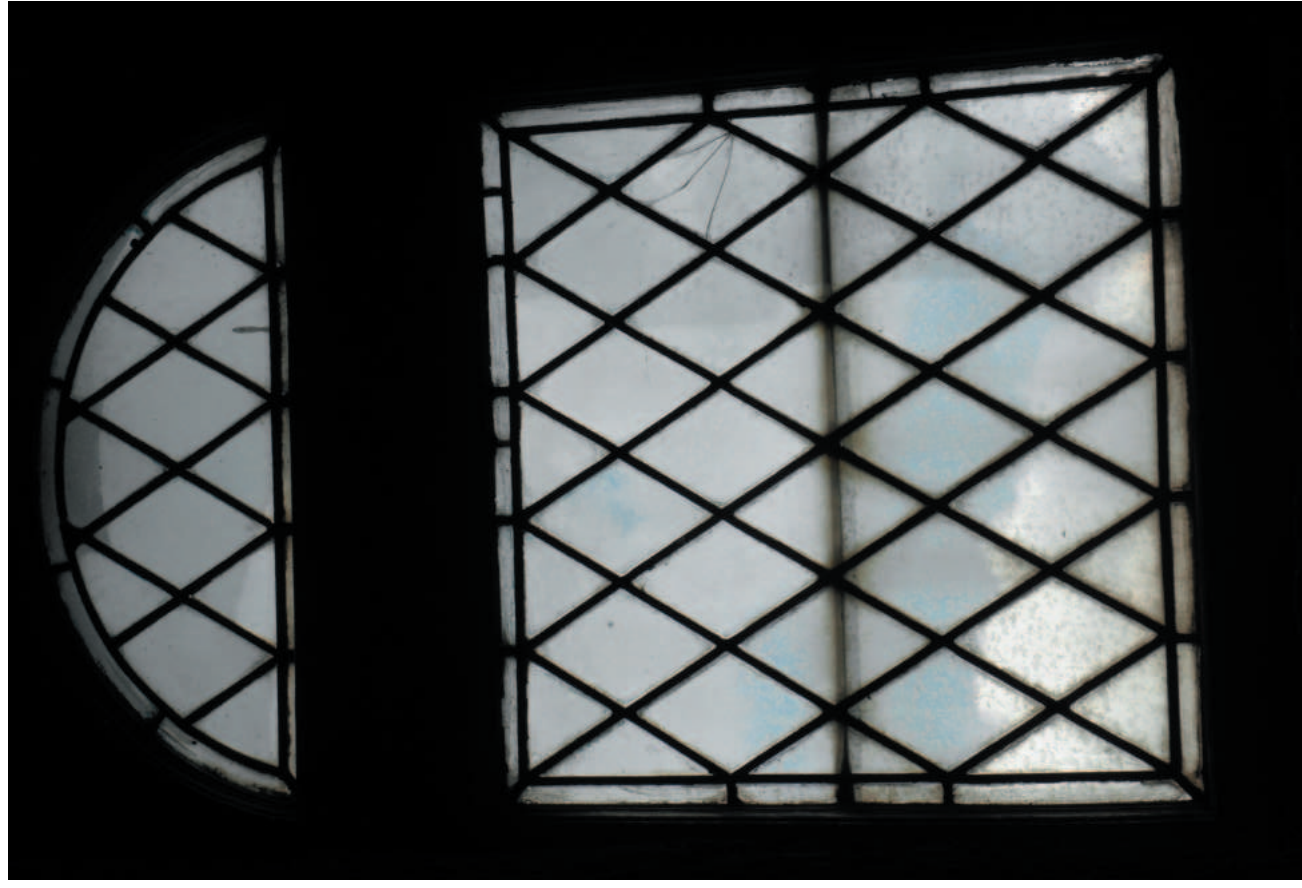
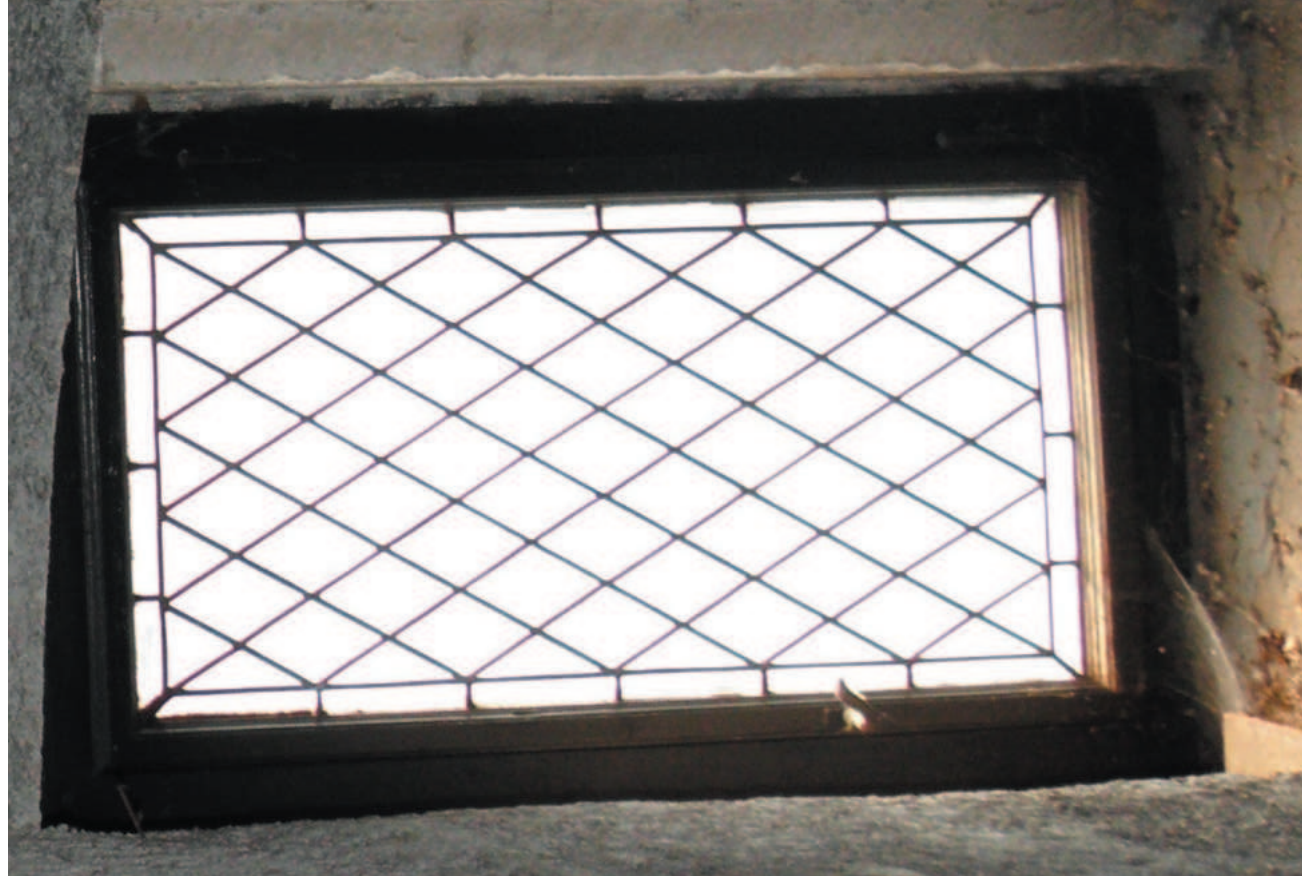
Bližší pohled na vitraje dvou oken velkého portálu. V jedné výplni je prasklý jeden kosočtvercový díl. U obdélníkového okenního rámu scházejí u výplně zpevňovací kovové výztuhy.

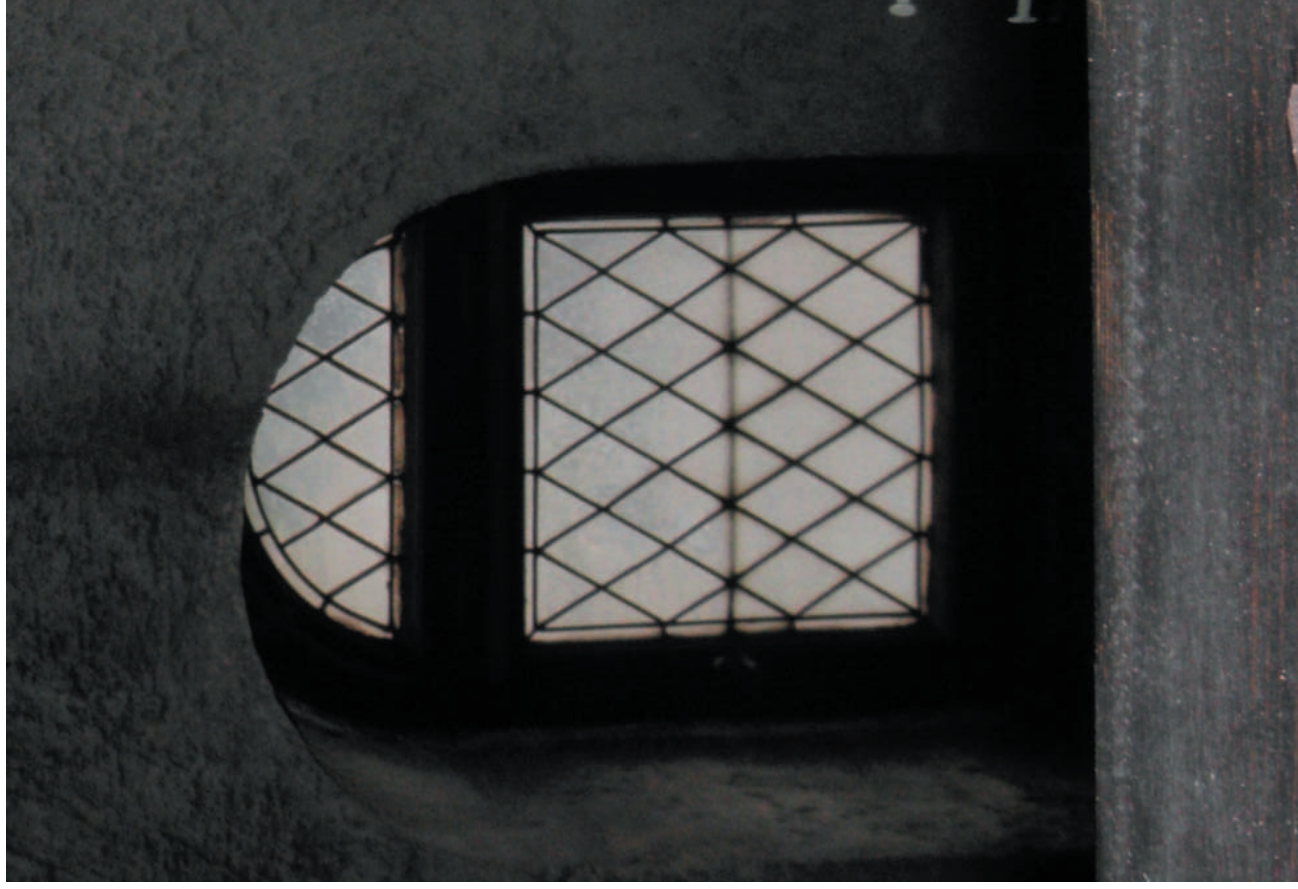
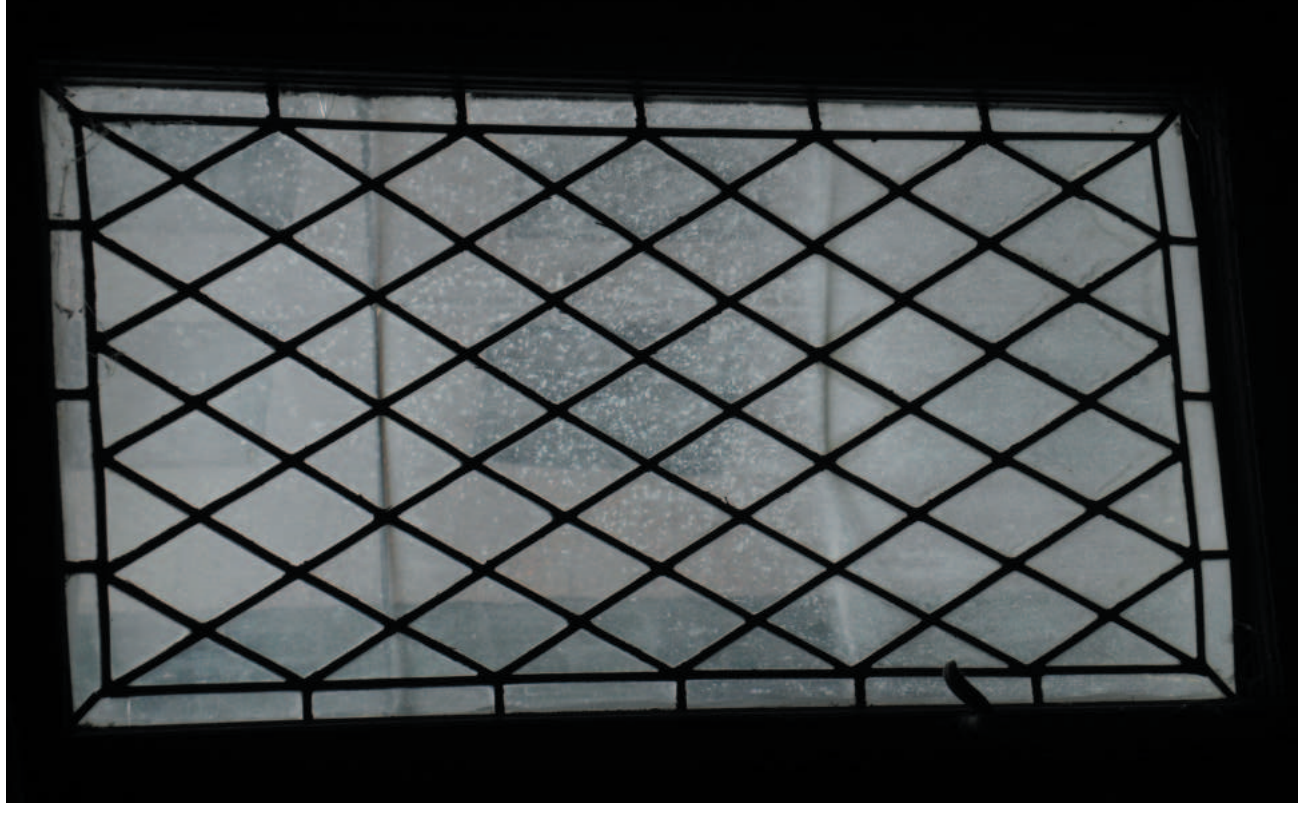
Bližší pohled na dvě výplně velkého portálu. Plochy výplní oken jsou zvlněné. U výplně obdélníkového rámu jsou odpadlé kovové výztuhy a na jejích místech je jen jejich špinavý otisk.

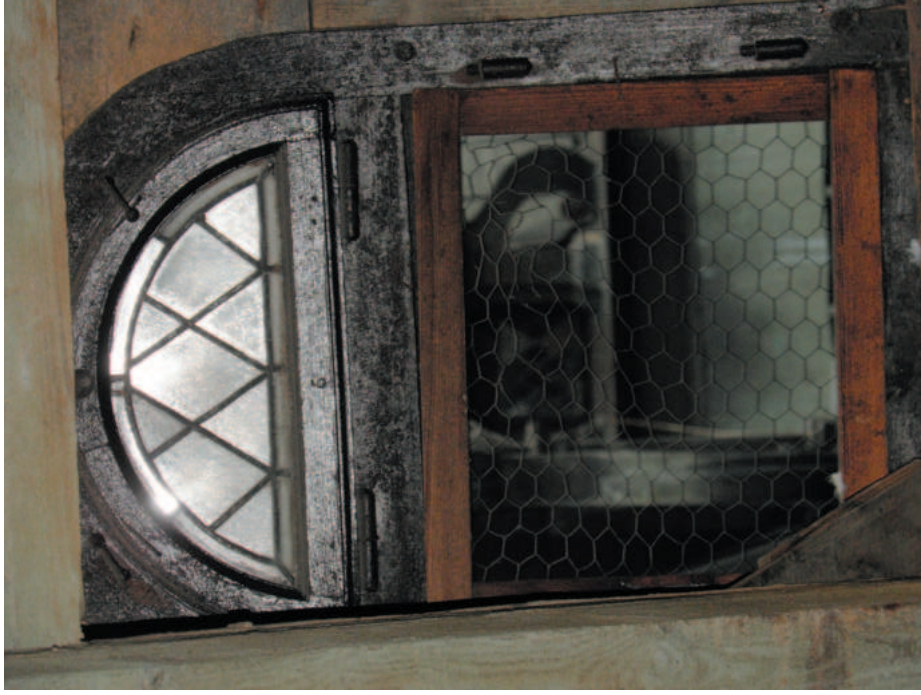
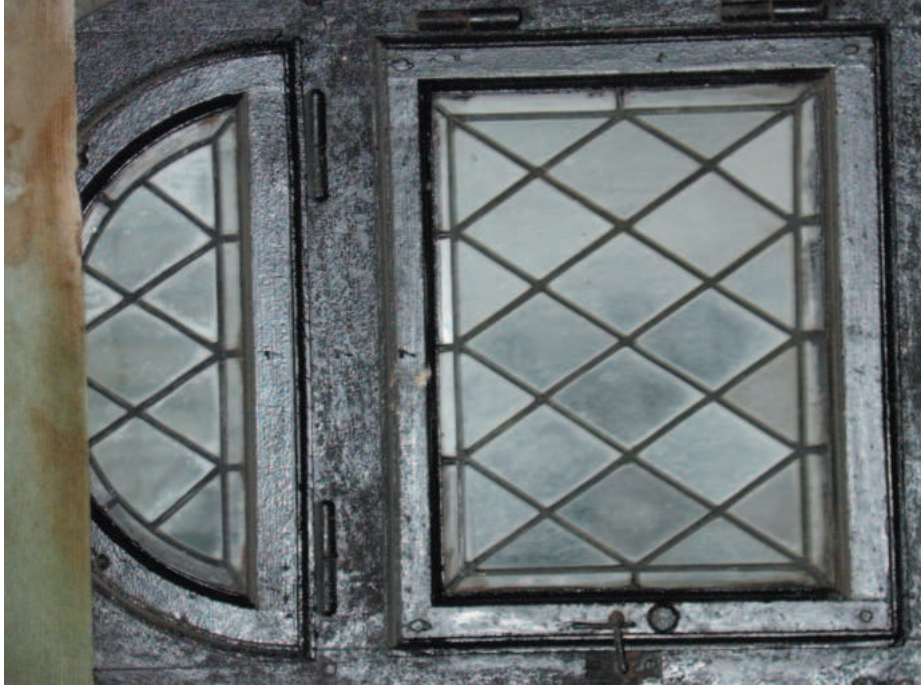
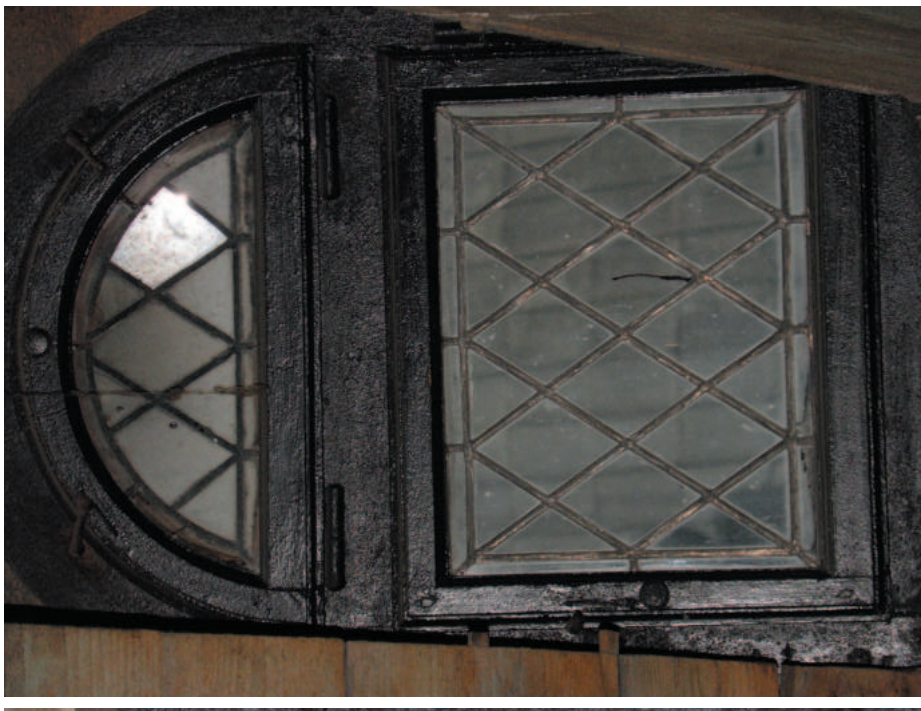
Malá okénka s vitrajemi pravé půdní místnosti směřující do atria radnice. V jednom okénku schází spodní vitrajová výplň. Místo ní je vložen rám opatřený pletivem. Ostatní výplně okének jsou dožilé

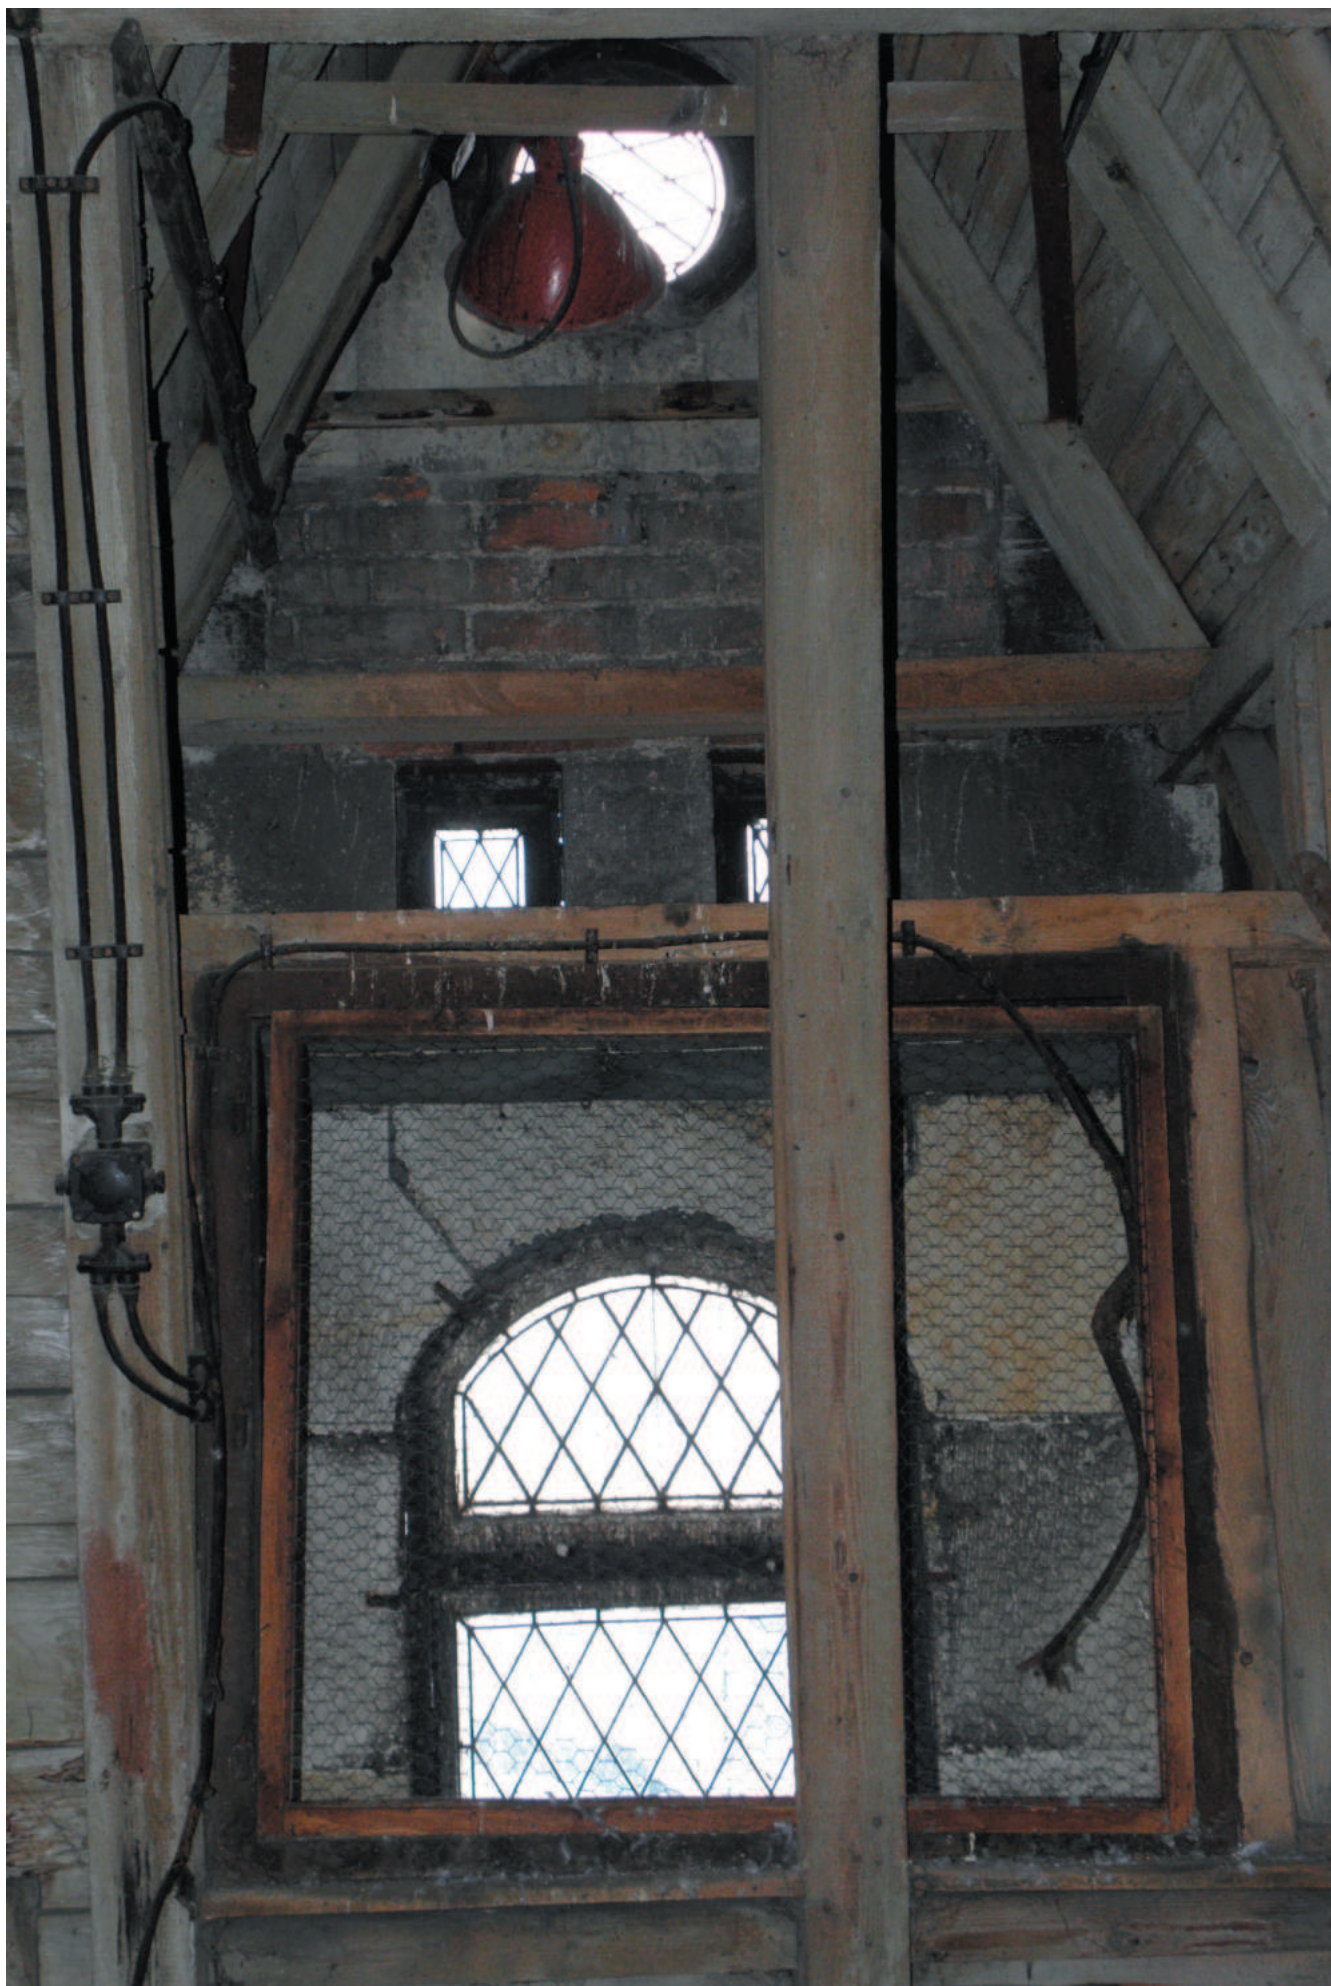
Pohled z interiéru na vitraje druhého portálu. Prostory předsazeného portálů jsou odděleny dřevěnou stěnou s oknem ze kterého je vidět jen na spodní okno portálu.

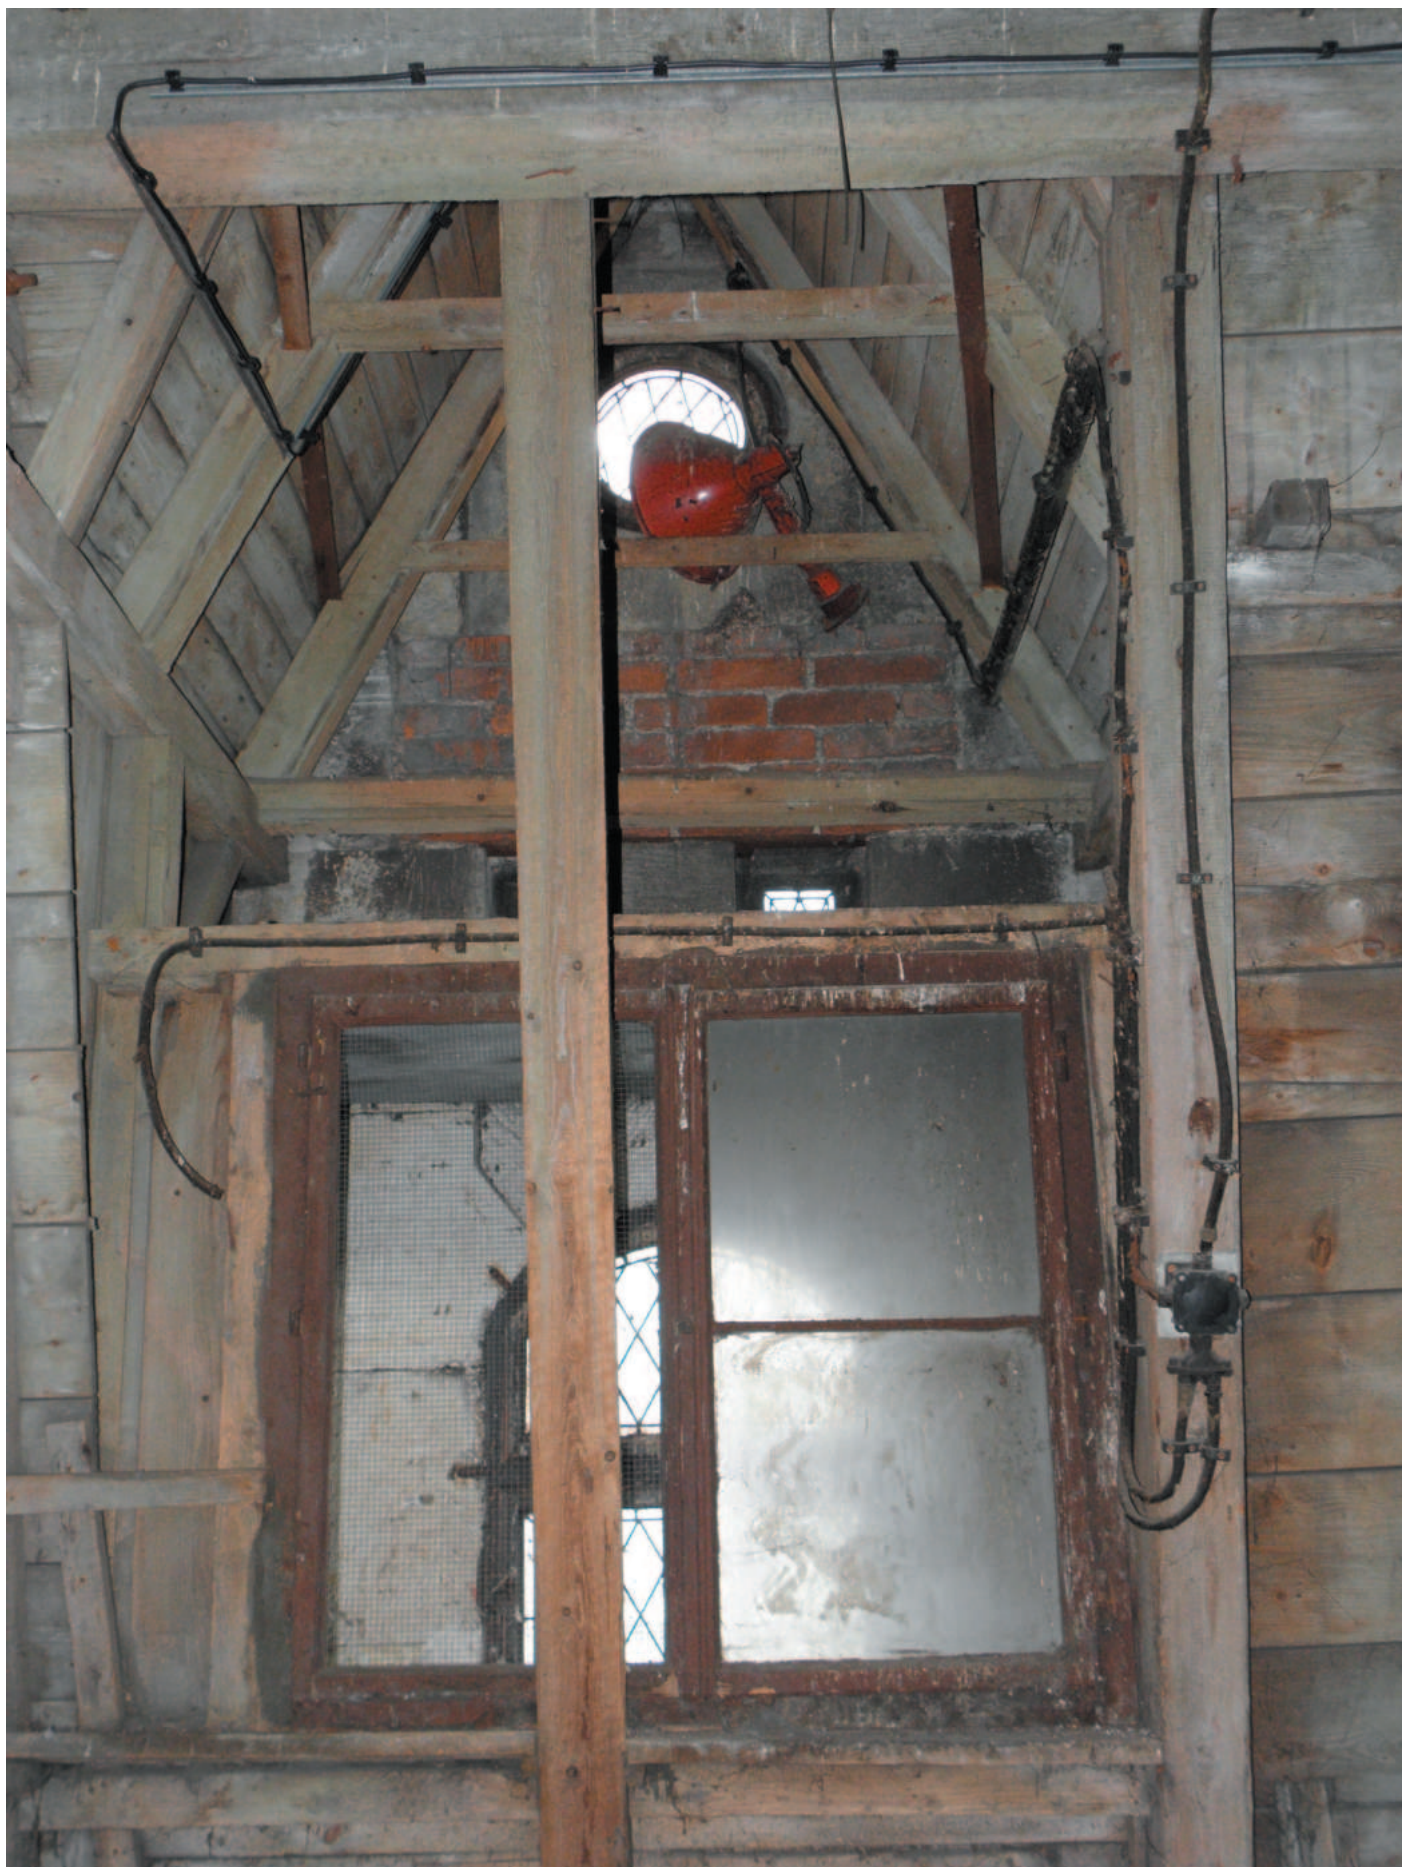
Pohled z interiéru na vitraje třetího portálu. Prostory předsazeného portálů jsou odděleny také dřevěnou stěnou s oknem ze kterého je vidět jen na spodní okno portálu.
