### ZPRÁVA č. 72/25

#### Diagnostický průzkum mostu ev.č. LB-230 přes trať ČD v ulici Kubelíkova Liberec

**Objednavatel:** Statutární město Liberec

**Datum:** 29.8.2025

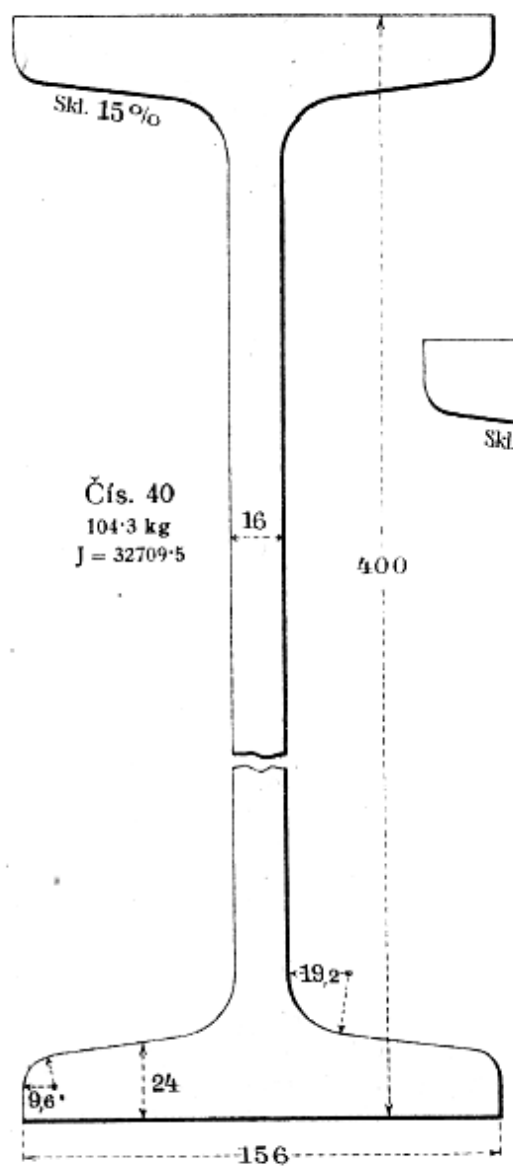
**SCHÉMA č.1:** Základní rozměry profilu I č.40 Rakouské normální

Měření tloušťky ultrazvukem bylo doplněno měření šířky přírub a odhad oslabení přírub na základě tloušťky korozních zplodin a úbytků na hranách i v ploše přírub (cca v polovině náběhu). Takto byl proveden odhad oslabení profilů v rozhodujících průřezích (uprostřed rozpětí). Parametry neoslabeného průřezu profilu I č.40 (rakouské) jsou uvedeny ve schématu č.1. Odhad oslabení profilů v korozi zasažených rozhodujících průřezích je uveden ve schématu č.2.

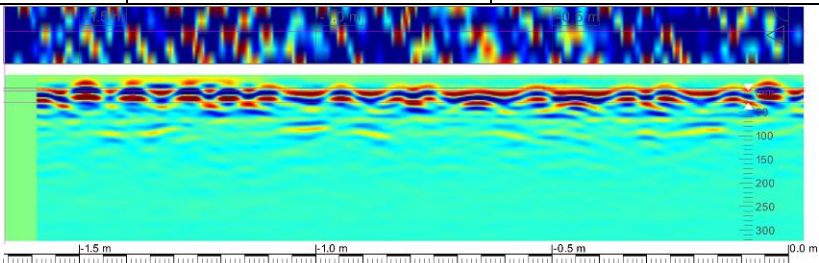
| <p>Patrná výztuž při spodním povrchu desky uložená šikmo k I-profilům (rovnoběžně s lícem opěr). Průměrná šikmá vzdálenost prutů je ~ 105 mm.</p> <p>Pozn.: Měření provedeno na podhledu, obraz je proti realitě převrácený.</p> | | | |

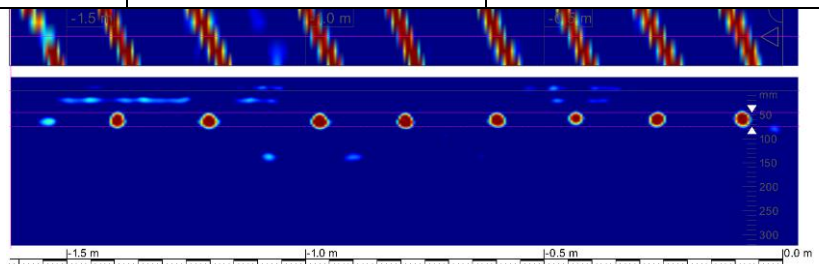
**SCHÉMA č.4:** Záznam z nedestruktivního měření metodou GPR - zk. místo M2  
- Deska mezi nosníky N1 a N2 na podhledu

| <p>Patrná výztuž při spodním povrchu desky uložená šikmo k I-profilům (rovnoběžně s lícem opěr). Průměrná šikmá vzdálenost prutů je ~ 185 mm.</p> <p>Pozn.: Měření provedeno na podhledu, obraz je proti realitě převrácený.</p> | | | |

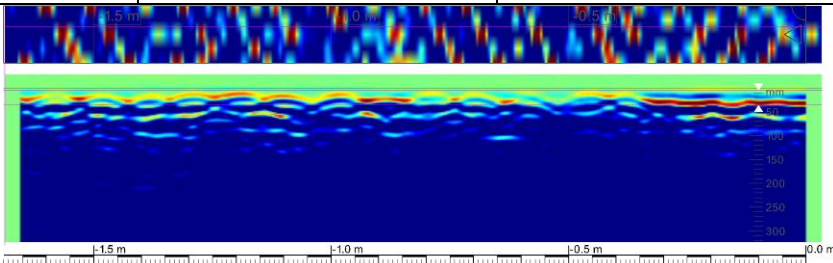
**SCHÉMA č.5:** Záznam z nedestruktivního měření metodou GPR - zk. místo M3  
- Deska mezi nosníky N5 a N6 na podhledu

| <p>Patrná výztuž při spodním povrchu desky uložená šikmo k I-profilům (rovnoběžně s lícem opěr). Průměrná šikmá vzdálenost prutů je ~ 105 mm.</p> <p>Pozn.: Měření provedeno na podhledu, obraz je proti realitě převrácený.</p> | | | |

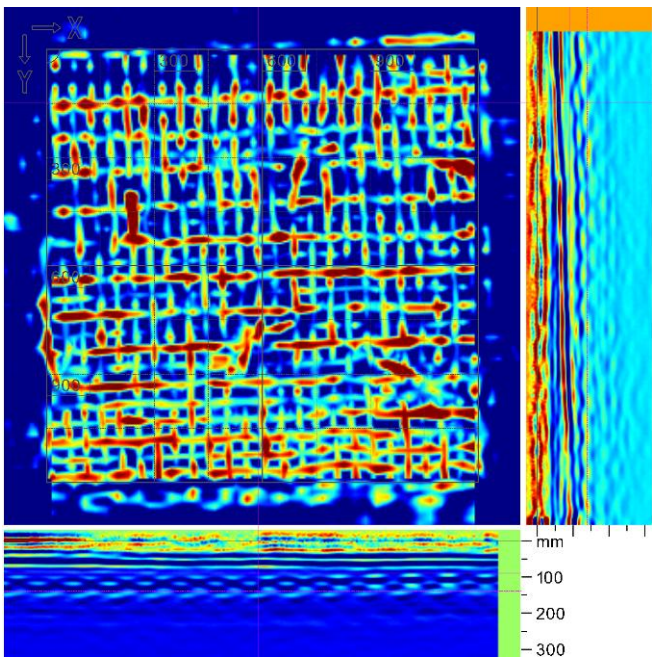
**SCHÉMA č.6:** Záznam z nedestruktivního měření metodou GPR - zk. místo M4  
- Mostovka shora v poli cca v ose mostu

| | | <p>Patrná výztuž uložená v hloubce cca 100 mm od povrchu vozovky. Výztuž v obou směrech uložena á 100 mm. S nejvyšší pravděpodobností se jedná o síť 100x100 mm.</p> <p>Měřením nebylo zachyceno rozmístění spřahujících prvků.</p> | |

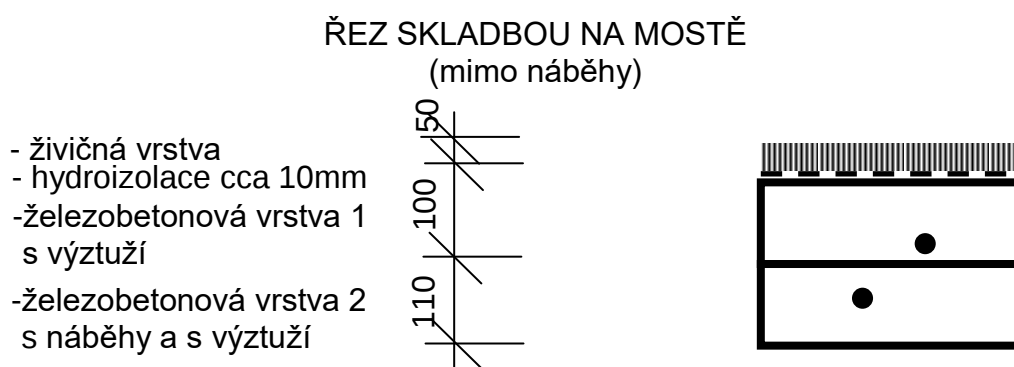
**SCHÉMA č.8a:** Skladba vrstev vozovky na mostě v místě SK1

Skladby na mostě je zdokumentována ve schématech č.8a a č.8b a v příloze č.2a a č.7. V místě sondy SK1 byla zjištěna živičná vrstva tloušťky cca 50 mm, pod kterou je hydroizolace a železobetonová spřažená deska ve dvou vrstvách na I profilech.

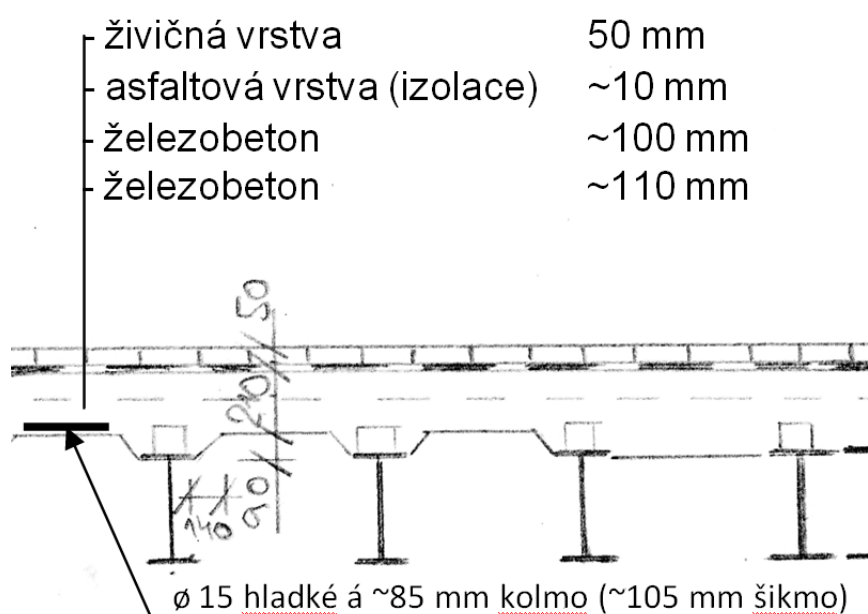
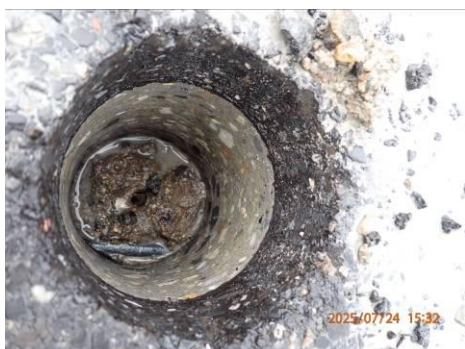
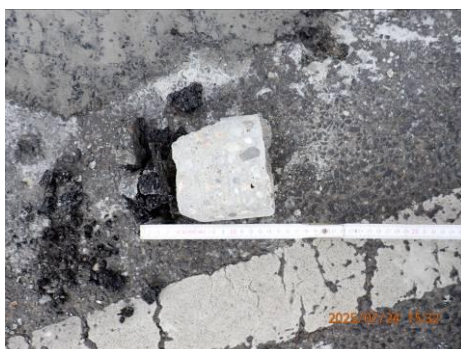
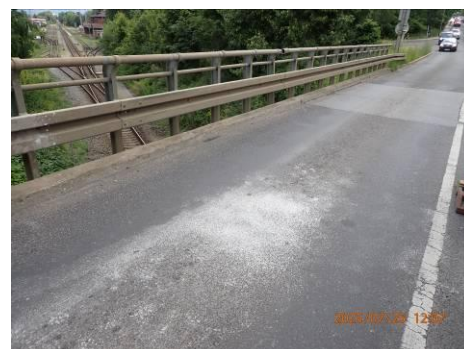
**SCHÉMA č.8b:** Skladba vrstev vozovky na mostě v místě SK1 s návazností na náběhy železobetonové desky mostovky

pohled do vrtu

živičná vrstva a deska zesílení

místo sondy po opravě

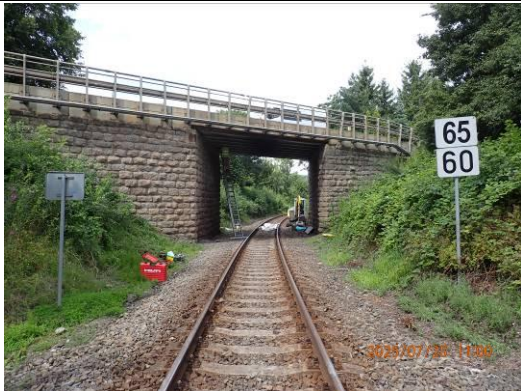
| popis stavu | fotodokumentace |
|---|---|
| Pohled na most zleva | |

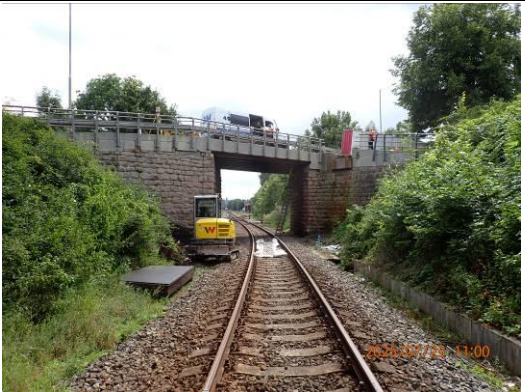
| <p>Pohled na most zprava</p> | A photograph showing a view of a bridge from the right side. In the foreground, there are railway tracks with gravel ballast. A yellow excavator is visible on the left side of the tracks. The bridge structure is made of stone masonry. In the background, there are trees and a clear sky. A timestamp "2023/07/25 11:00" is visible in the bottom right corner of the image. |

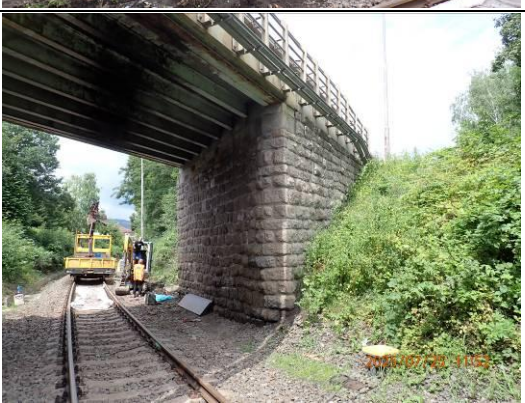
| <p>Opěra 1a křídlo opěry 1 vlevo</p> | A photograph showing the bridge's support structure from a side angle. A yellow excavator is working on the base of the bridge, near the tracks. The bridge is made of stone masonry. A timestamp "2023/07/25 11:03" is visible in the bottom right corner of the image. |

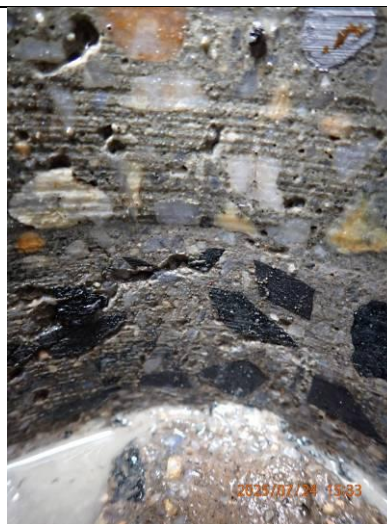
**POZNÁMKA:** Ve vrtu bylo zjištěno spojení vrstev železobetonových desek patrné na fotodokumentaci v tabulce č.2

Dokumentace spojení vrstev ve vrtu SK1 do vozovky.

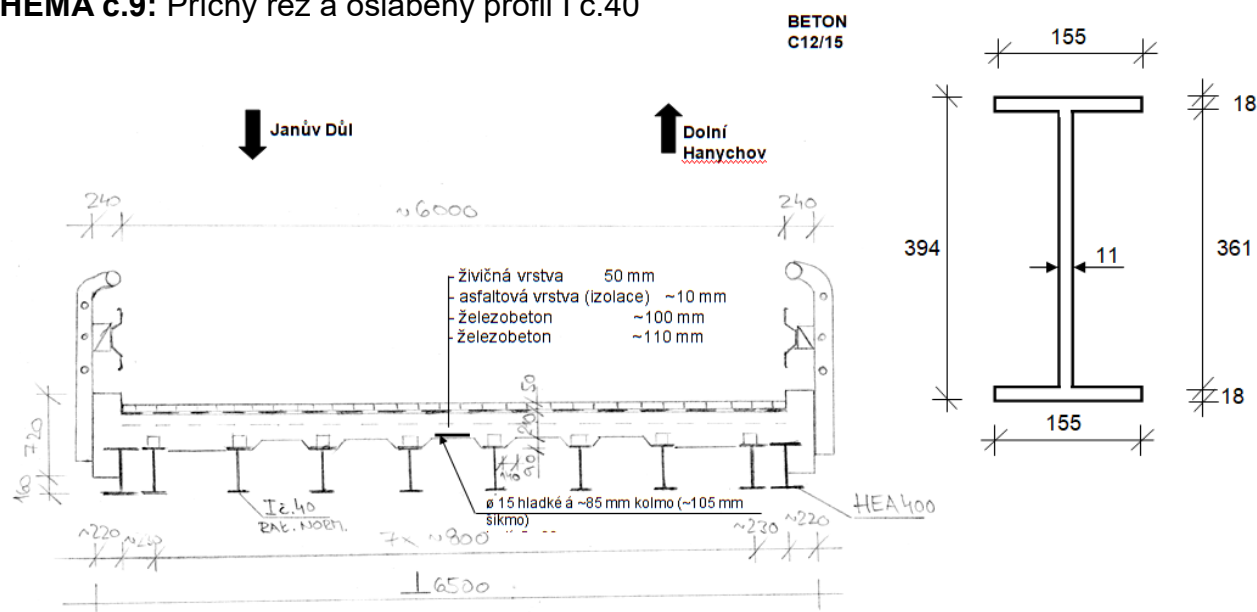
**SCHÉMA č.9: Příčný řez a oslabený profil I č.40**

Obecně lze konstatovat, že byla zjištěna plošná i důlková koroze s oslabením nosných ocelových profilů N1 až N8 spřažené konstrukce o cca 28,1%.

Pevnost betonu byla odhadnuta na základě neupřesněných nedestruktivních zkoušek Schmidovým sklerometrem. Výztuž byla zjištěna sondami a nedestruktivním měřením. Dále je ve schématu č.9 uveden příčný řez a idealizovaný průřez nosníku I č.40 po oslabení korozí.
