## **Liberec - Na Mlýnu**

**p. p. č. 842/1, 842/10 a 796/1 v k.ú. Staré Pavlovice**

### **Vyjádření inženýrského geologa ke stabilitě svahů – 1. stránka**

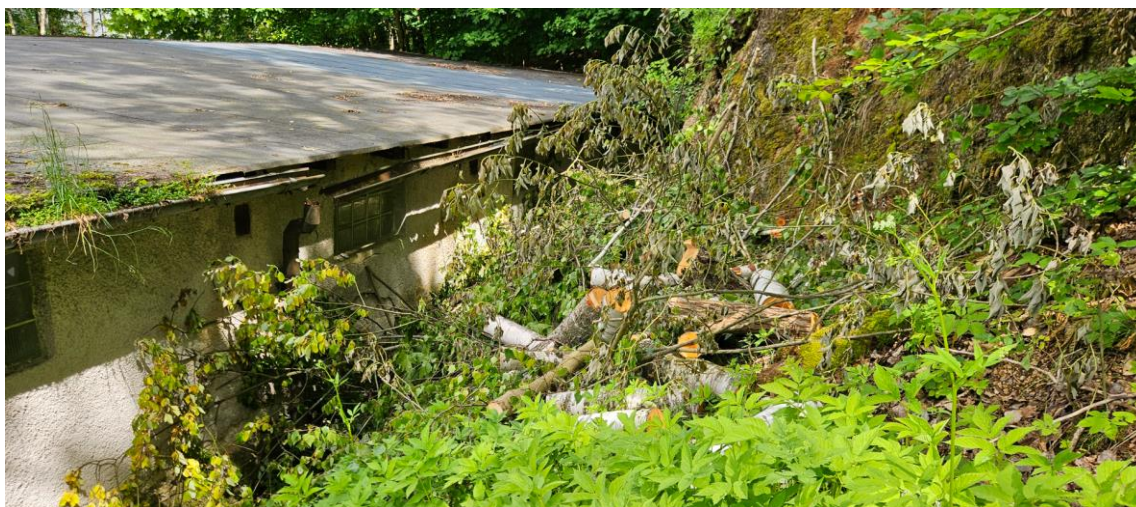
Z předchozího textu doplněného pro ilustraci sérií fotografií pořízených podél inkriminovaných svahů je zřejmé, že současný stav je nutné řešit, a to po dohodě, resp. v kooperaci s majiteli garáží, a to nejenom těch, které jsou nyní bezprostředně ohroženy, tedy především těch na východě obou řadových garáží. Navíc - návrhy úpravy, resp. modelace svahu při variantě svahování a při řešení odvodnění by se měly v případě východních garáží projednat i s majiteli pozemků, které na jihu sousedí s městskou parcelou č. 842/1.

Jde pouze o to, jaká opatření se v té které partii přijmou, protože na východě obou řadových garáží se bude řešit jak stabilita stěny odřezu tvořená zvětřavající žulou třídy R4 s povrchovou partií zcela zvětřalé žuly třídy R5 (viz klasifikační systém ČSN P 73 1005), tak i stabilita svahovin malé mocnosti (písčité, jílovito-písčité hlíny, hlinité i jílovité písky i alochtonní žulové písčité štěrky třídy F3, F4, S4, S5 a G3) jižně od hrany odřezu, zatímco v západních partiích obou řadových garáží, tedy mimo odřezy ve skalní hornině, kde je například pro variantu svahování více místa, se bude řešit dominantně stabilita svahovin.

V této fázi přípravných prací týkajících se sanace popsaných svahových nestabilit je v rámci snížení jejich negativních účinků především ve východních partiích obou řadových garáží vhodné v první řadě vyřezání náletových dřevin z prostoru hrany odřezu i cca 5 m za hranou se zachováním jejich kořenového systému; dalším krokem by mělo být zajištění vhodného typu odvodnění jižně od hrany svahů odřezů, aby se zabránilo erozi a následným splachům povrchových partií terénu při přivalových i dlouhotrvajících deštích. Až potom by se přistoupilo k modelaci terénu a k zajištění stability odřezu a svahů. Aby se to dělo koordinovaně, mělo by tomu předcházet podrobné geodetické zaměření obou lokalit, které se stane základním podkladem pro projekční návrhy zajištění stability počínaje zemními pracemi přes opěrné prvky a jejich plošné založení v prostředí slabě zvětřalé a obtížně těžitelné biotitické žuly třídy R3 na východě obou řadových garáží, svahování terénu ve zbývajících částech a odvodnění srážkové i puklinové žulové vody. Samozřejmě, že při návrzích mohou participovat například doplněním některých informací, které bude projektant potřebovat.
