REKONSTRUKCE MOSTU  
LB-086 UL. LONDÝNSKÁ

STAVEBNĚ TECHNICKÝ PRŮZKUM

**Stavebně technický průzkum předpínací výztuže mostu  
ev. č. 086 přes řeku Nisu v ul. Londýnská, v Liberci**

**V Praze 03/2023**

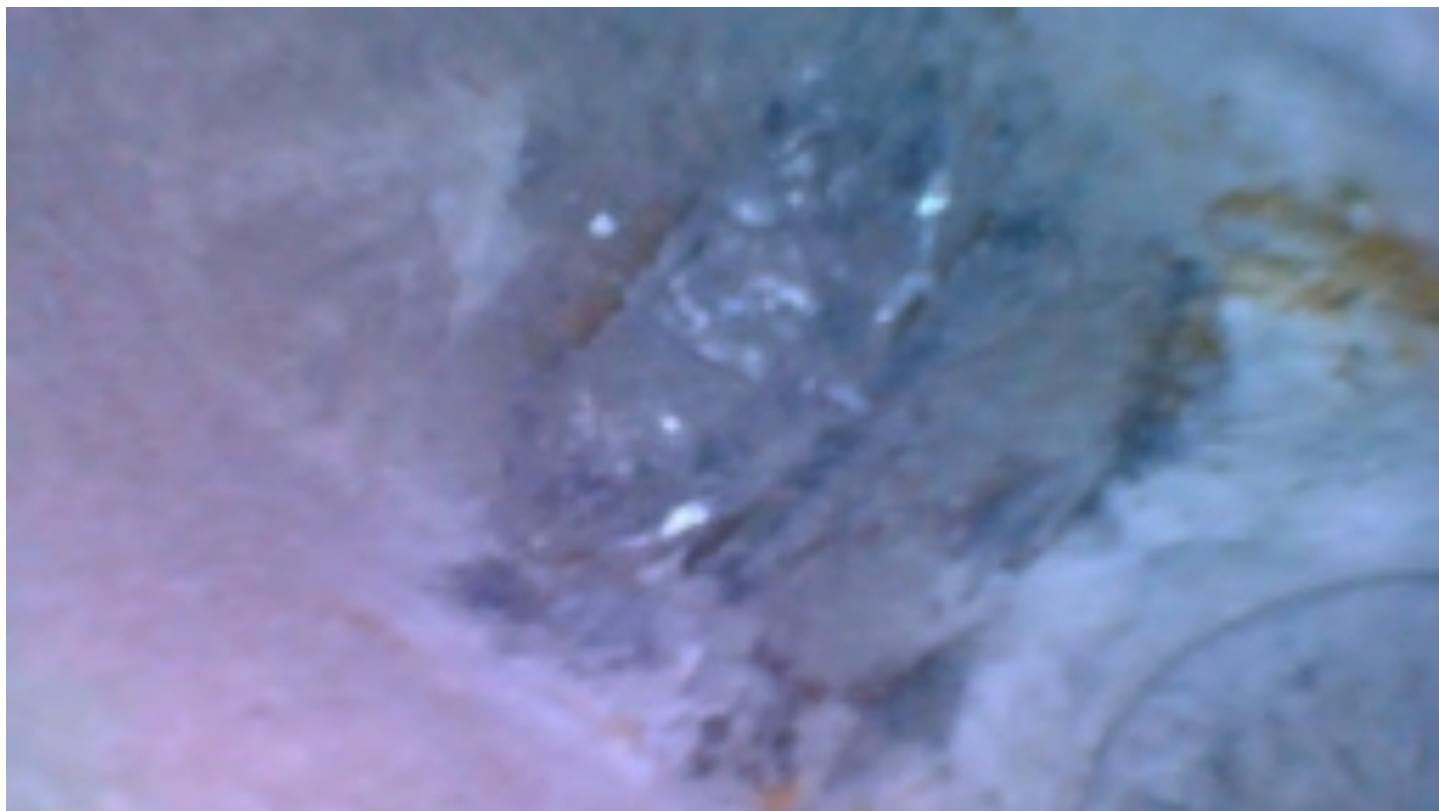
**Současně byla ve čtyřech ze šesti sond odhalena koroze předpínací výztuže. Jedná se o povrchovou korozi s minimálními úbytky. U předpínací výztuže se může i při úbytcích v řádu desetin milimetrů jednat o havarijní stav výztuže.** Lokálně v jedné ze sond bylo zjištěno, že není kanálek plně vyplněn zálivkou. V případě, že je zálivka přítomna, je dostatečně alkalická, aby byla schopna chránit výztuž.

29 Nosná konstrukce - sondy k předpínací výztuži

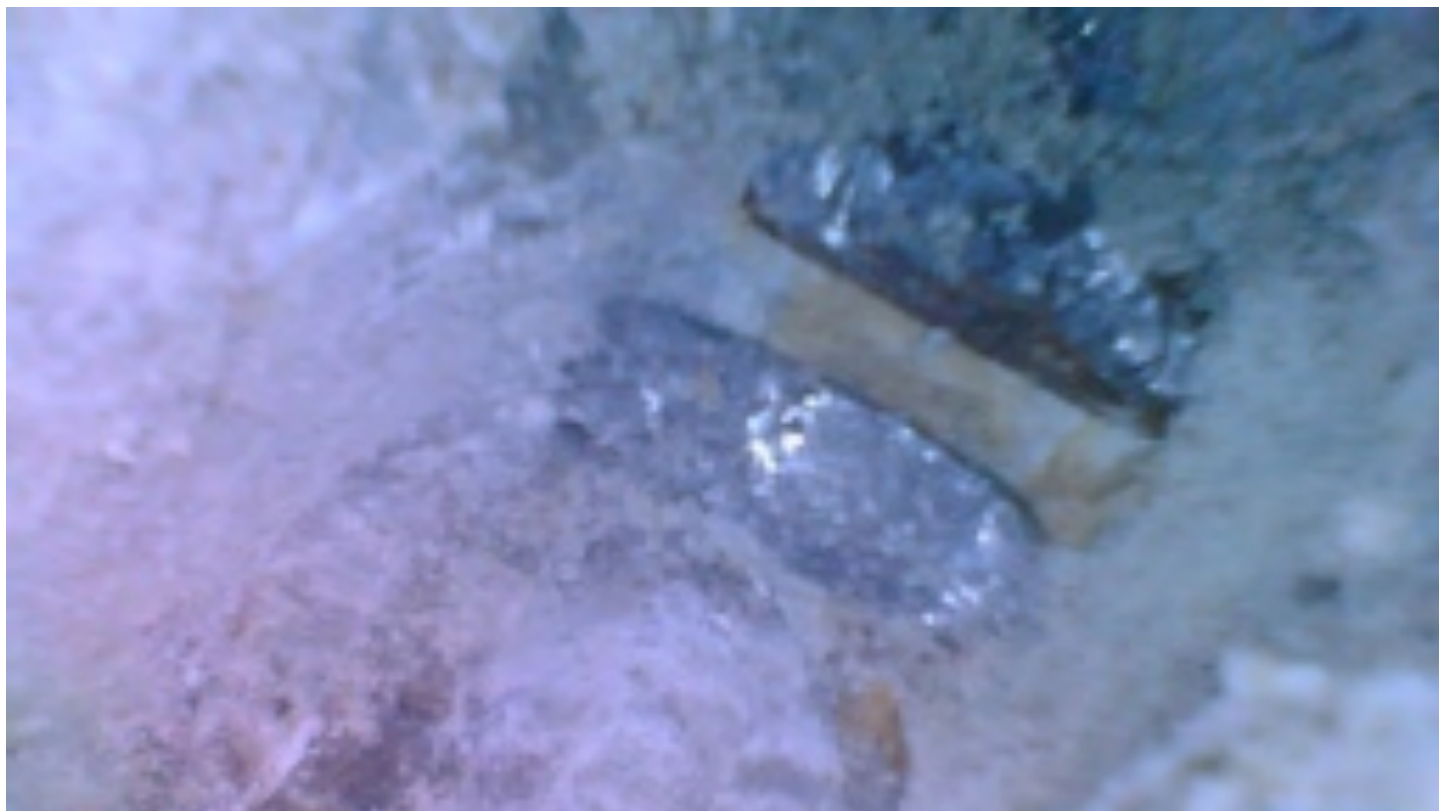
30 Nosná konstrukce - sondy k předpínací výztuži

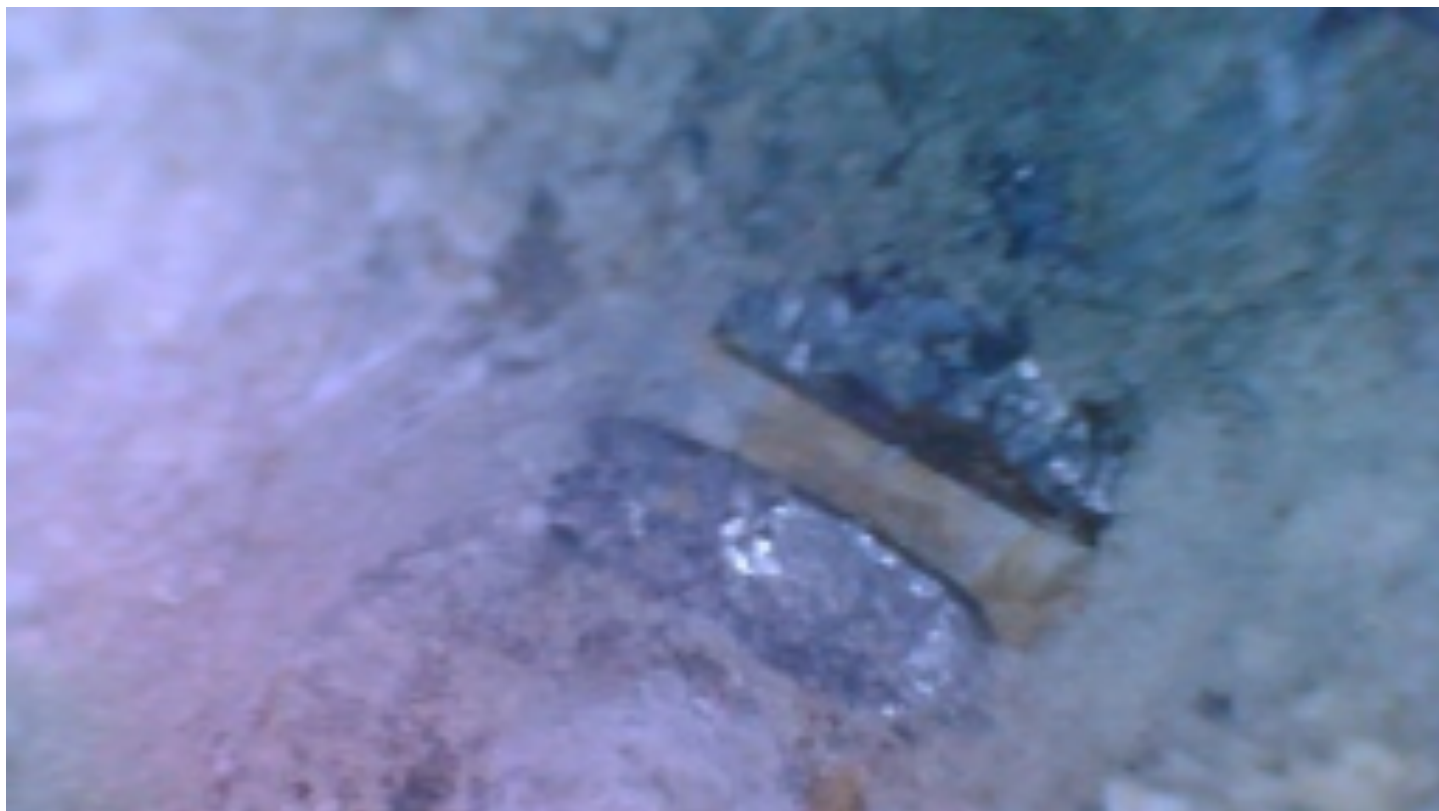
31 Nosná konstrukce - sondy k předpínací výztuži

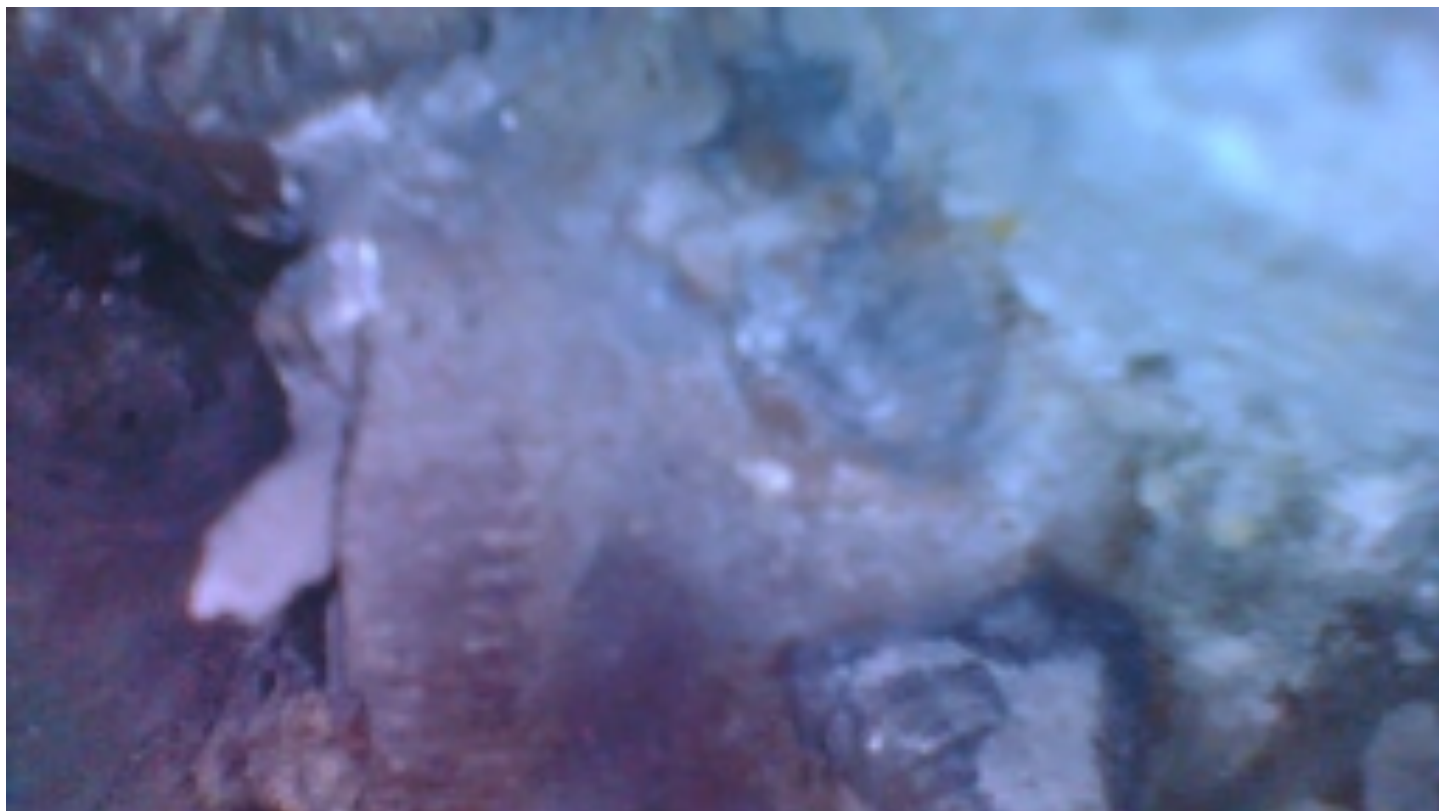
33 Nosná konstrukce - sondy k předpínací výztuži

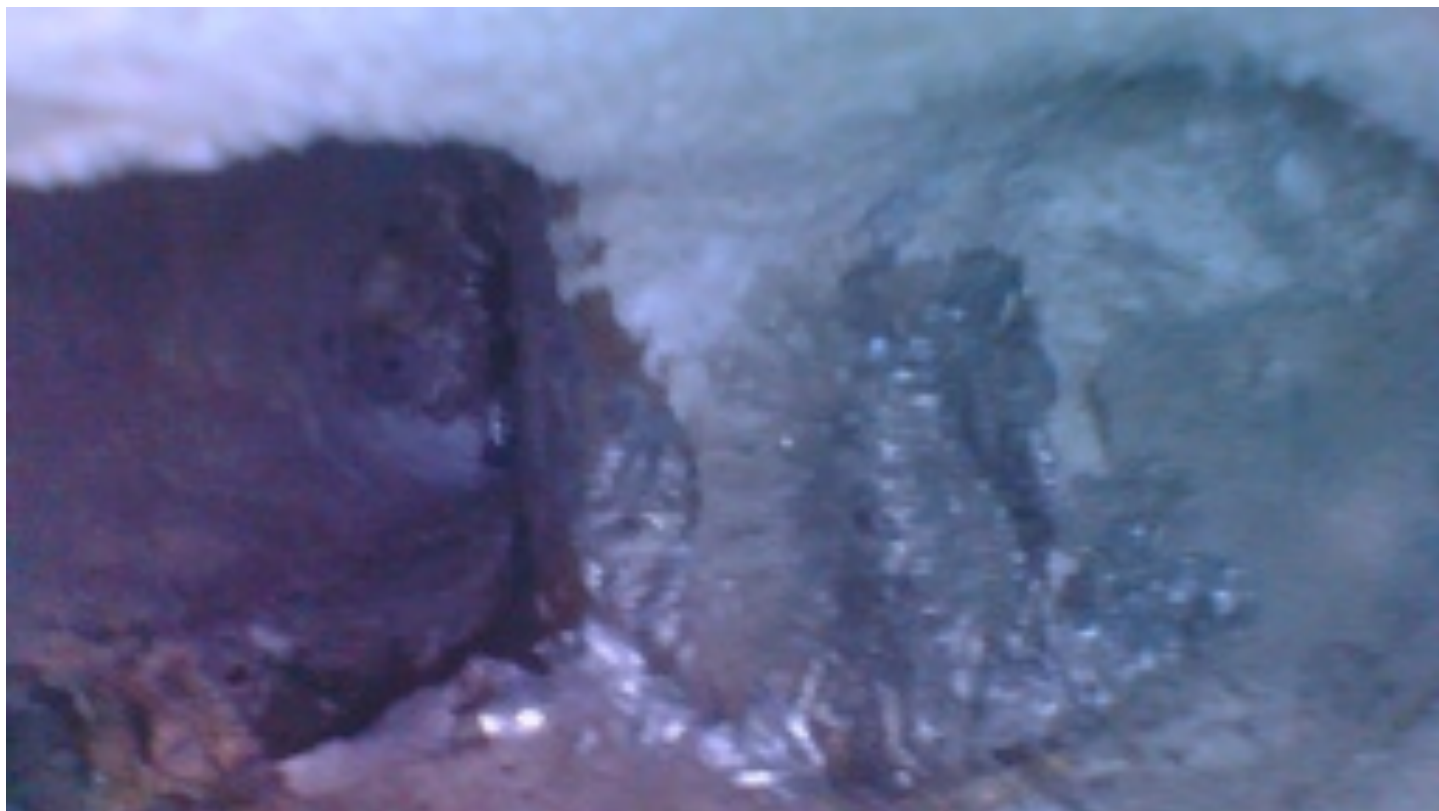
34 Nosná konstrukce - sondy k předpínací výztuži

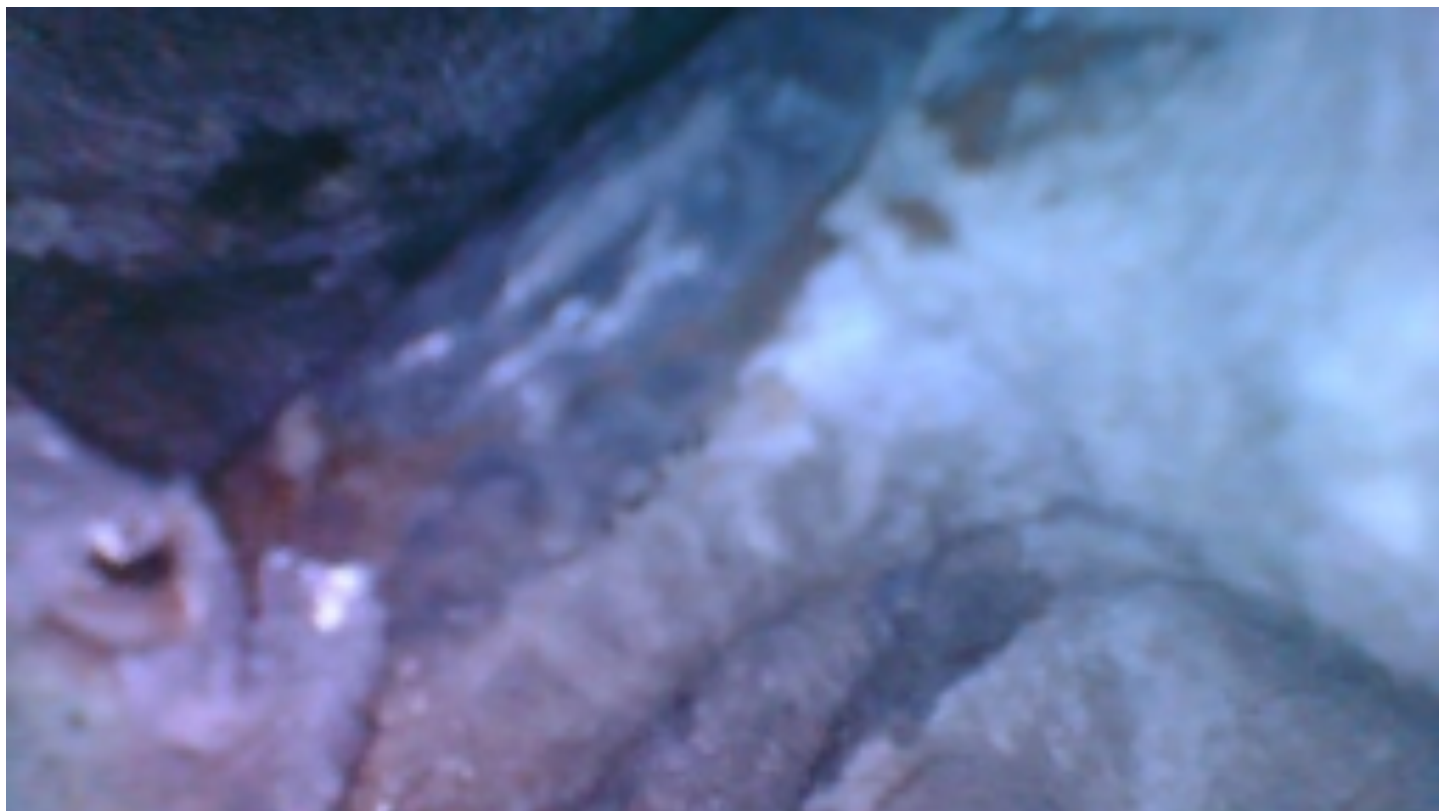
35 Nosná konstrukce - sondy k předpínací výztuži
