### "Průzkum obtokového náhonu přehradní nádrže Harcov"

Zpracoval: Ivan Rous

## Dokumentace stavidel obtokového náhonu nádrže Harcov

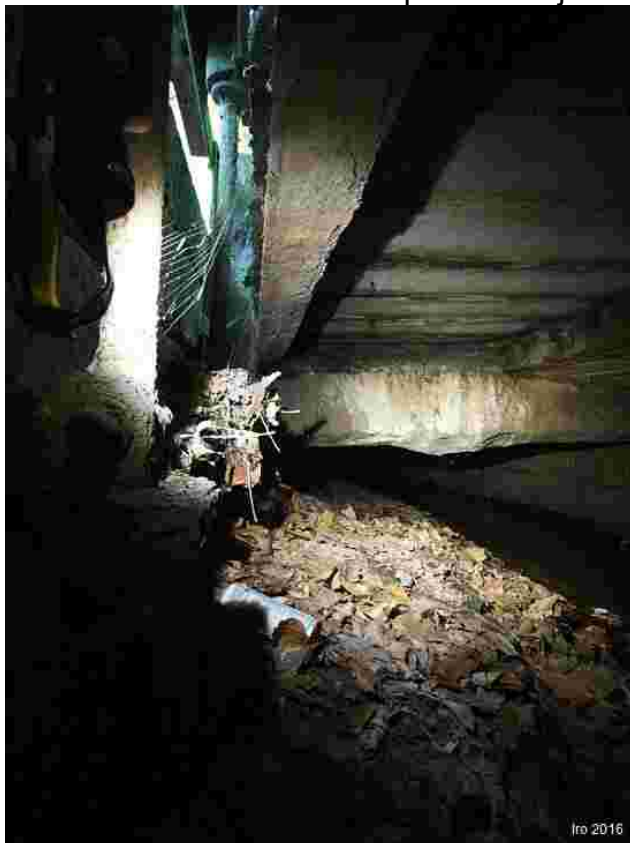
Stavidlo 2: Pohled na zastropení s kolejnicí a bet. překlady

Část náhonu u stavidla je řešena žulovými bloky uloženými kolmo na směr toku, na kterých jsou jako nosné prvky použité kolejnice, které tvoří podélný překlad. Kolejnice jsou kryté příčnými betonovými překlady a zčásti byly využity jako bednění pro litou desku. Stav krytí betonovými panely navazující na stavidlo proti směru toku vody se nepodařilo zjistit, jeden ze tří panelů je prasklý a sesedlý.

Stavidlový propustek pod cestou je až téměř do výše zastropení zanesen sedimenty, především z erozní rýhy nad stavidlem. Stav zastropení je nevyhovující.

- Doporučení:
- podbetonování a vymazání spár nosných konstrukcí
  - kontrola kolejnic a doplnění jednoho nosníku
  - podbetonování (sloup) žulových příčných překladů
  - odstranění sedimentů ze stavidlového propustku pod cestou
  - provést nové zastropení propustku
  - výměna svislých vodících profilů
  - kontrola krytí bet. panely, případně nově zastropit
  - rekonstrukce erozní rýhy buď vytvořením kaskády pro občasnou vodoteč od propustku k přehradě, nebo zatrubněním a svedením do náhonu
  - očištění a nátěr stavidla
  - vyřezání náletových dřevin a úprava kořenových systémů v okolí

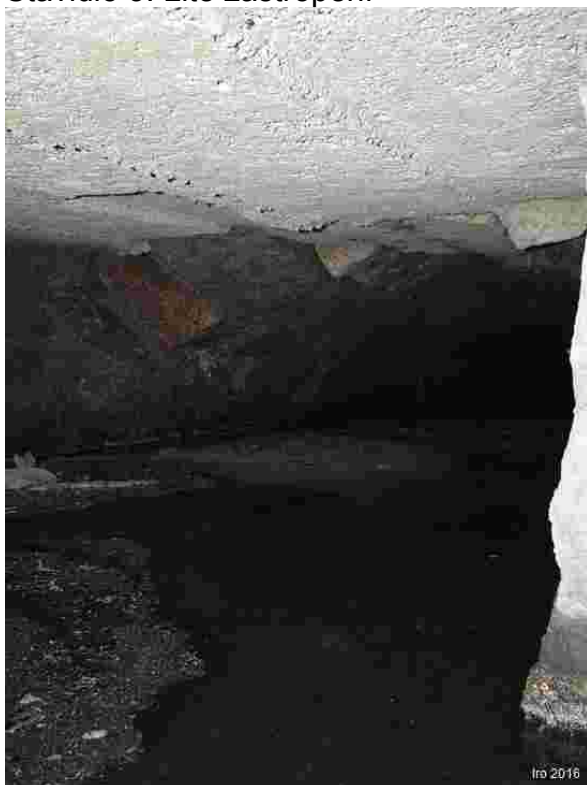
Stavidlo 3: Lité zastropení

Kalové stavidlo s jednoduchým zdvihadím zařízením. Pouch tvoří U profily na které navazují svislé vodící prvky tvořené U profily. Pouch je v pořádku, U profily jsou částečně destruovány, v místech u povrchu nejsou přerušeny. Stavidlové desky zničené. Strop náhonu v místě stavidla tvoří litá železobetonová deska. Navázání na kamennou klenbu náhonu je v pořádku. Krycí ocelové plechy jsou zničené, hrozí samovolný propad, případně možný úraz chodce!

- přebetonování navázání klenby na litou betonovou desku
- okamžitá výměna krycích plechů nad stavidlovou deskou
- výměna U vodících profilů
- nátěr stavidla
- vyřezání náletových dřevin a úprava kořenových systémů v okolí

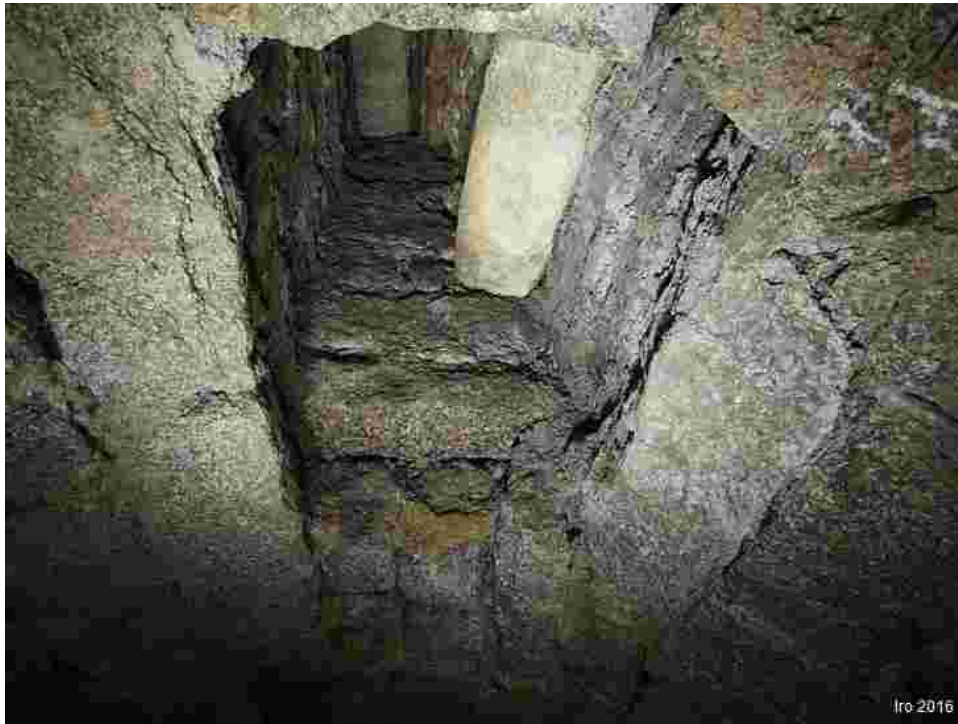
**30 m****Revizní otvor 8 (Š1)**

Šachta je atypického nepravidelného tvaru s krytím pomocí žulových bloků. Mezi bloky při deštích protéká v malém množství voda s perkem.

Doporučení: - přetěsnit krytí šachty

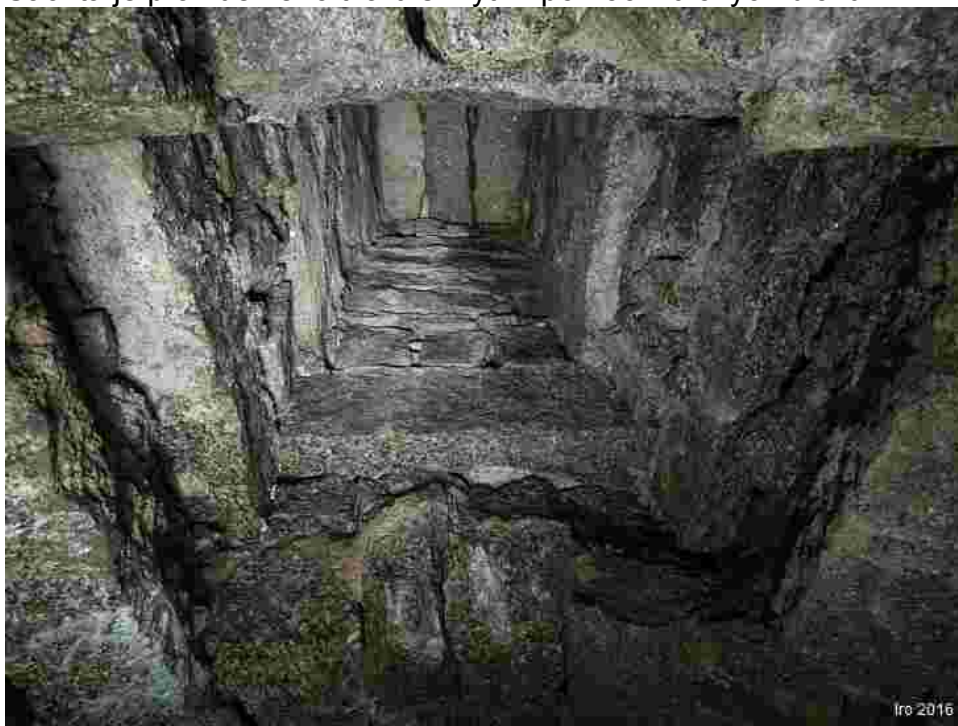
**49 m****Revizní otvor 9 (Š2)**

Šachta je pravidelného tvaru s krytím pomocí žulových bloků.

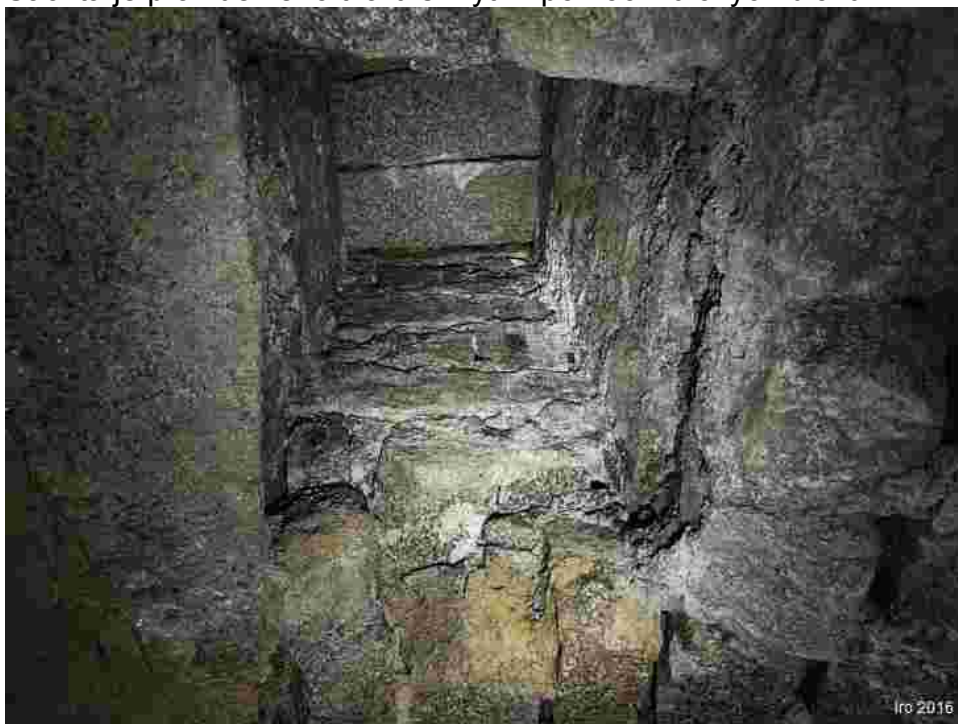
**67,55 m****Revizní otvor 10 (Š3)**

Šachta je pravidelného tvaru s krytím pomocí žulových bloků.

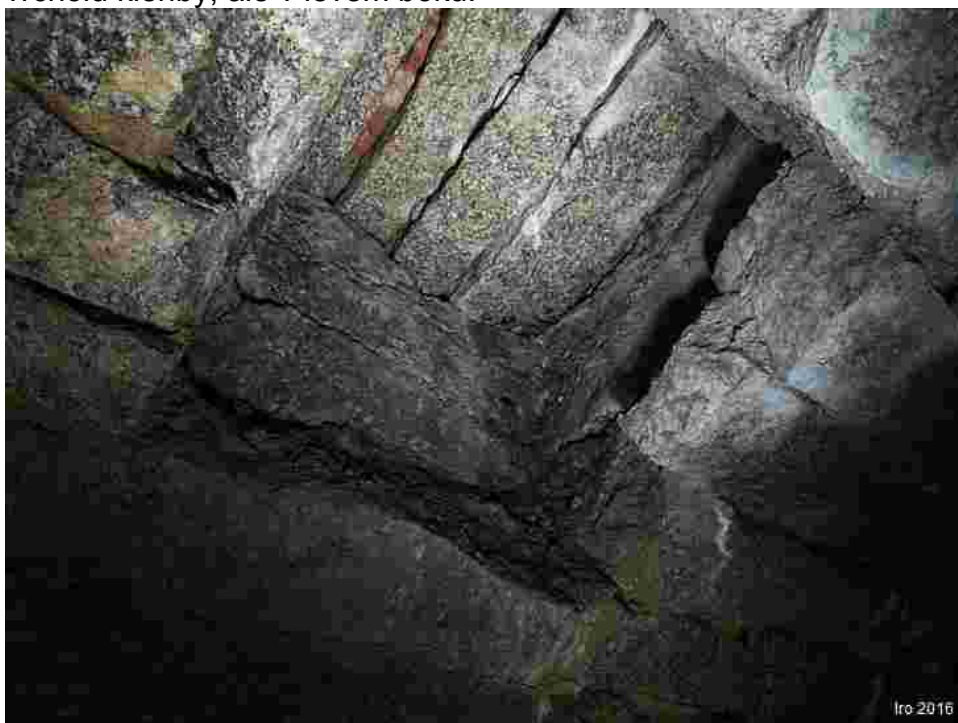
**84 m****Revizní otvor 11 (Š4)**

Šachta je pravidelného tvaru s krytím pomocí žulových bloků. Umístěna není ve vrcholu klenby, ale v levém boku.

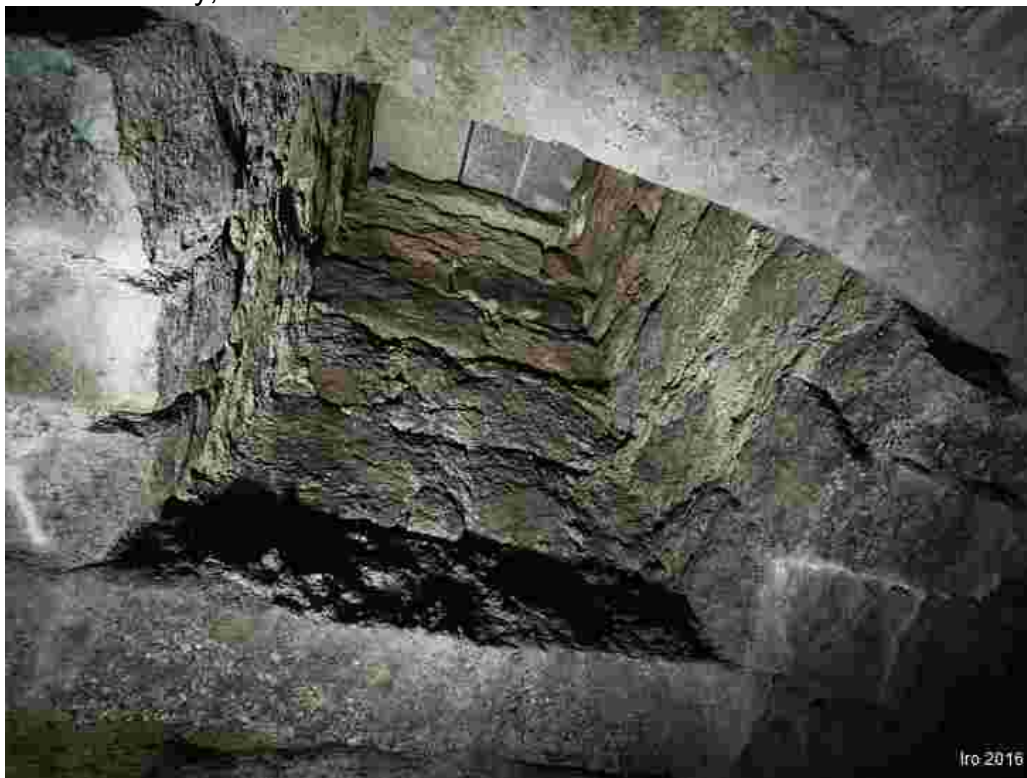
**99,8 m****Revizní otvor 11 (Š5)**

Šachta je pravidelného tvaru s krytím pomocí žulových bloků. Umístěna není ve vrcholu klenby, ale v levém boku.

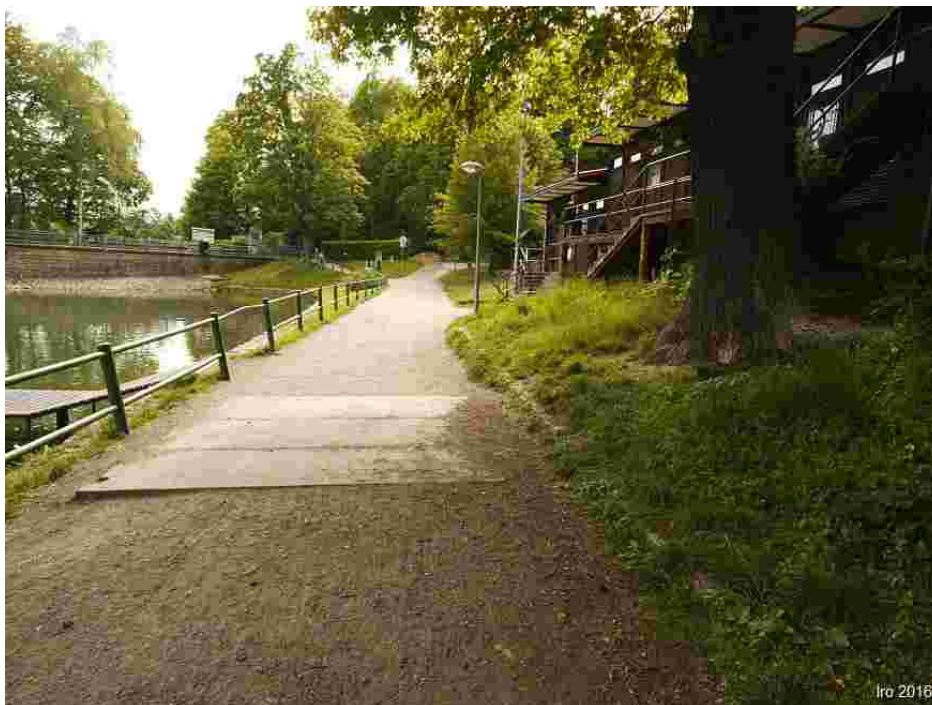
Místo staršího propadu. Propad vznikl pravděpodobně působením kořenů blízkého stromu na konstrukci náhonu.

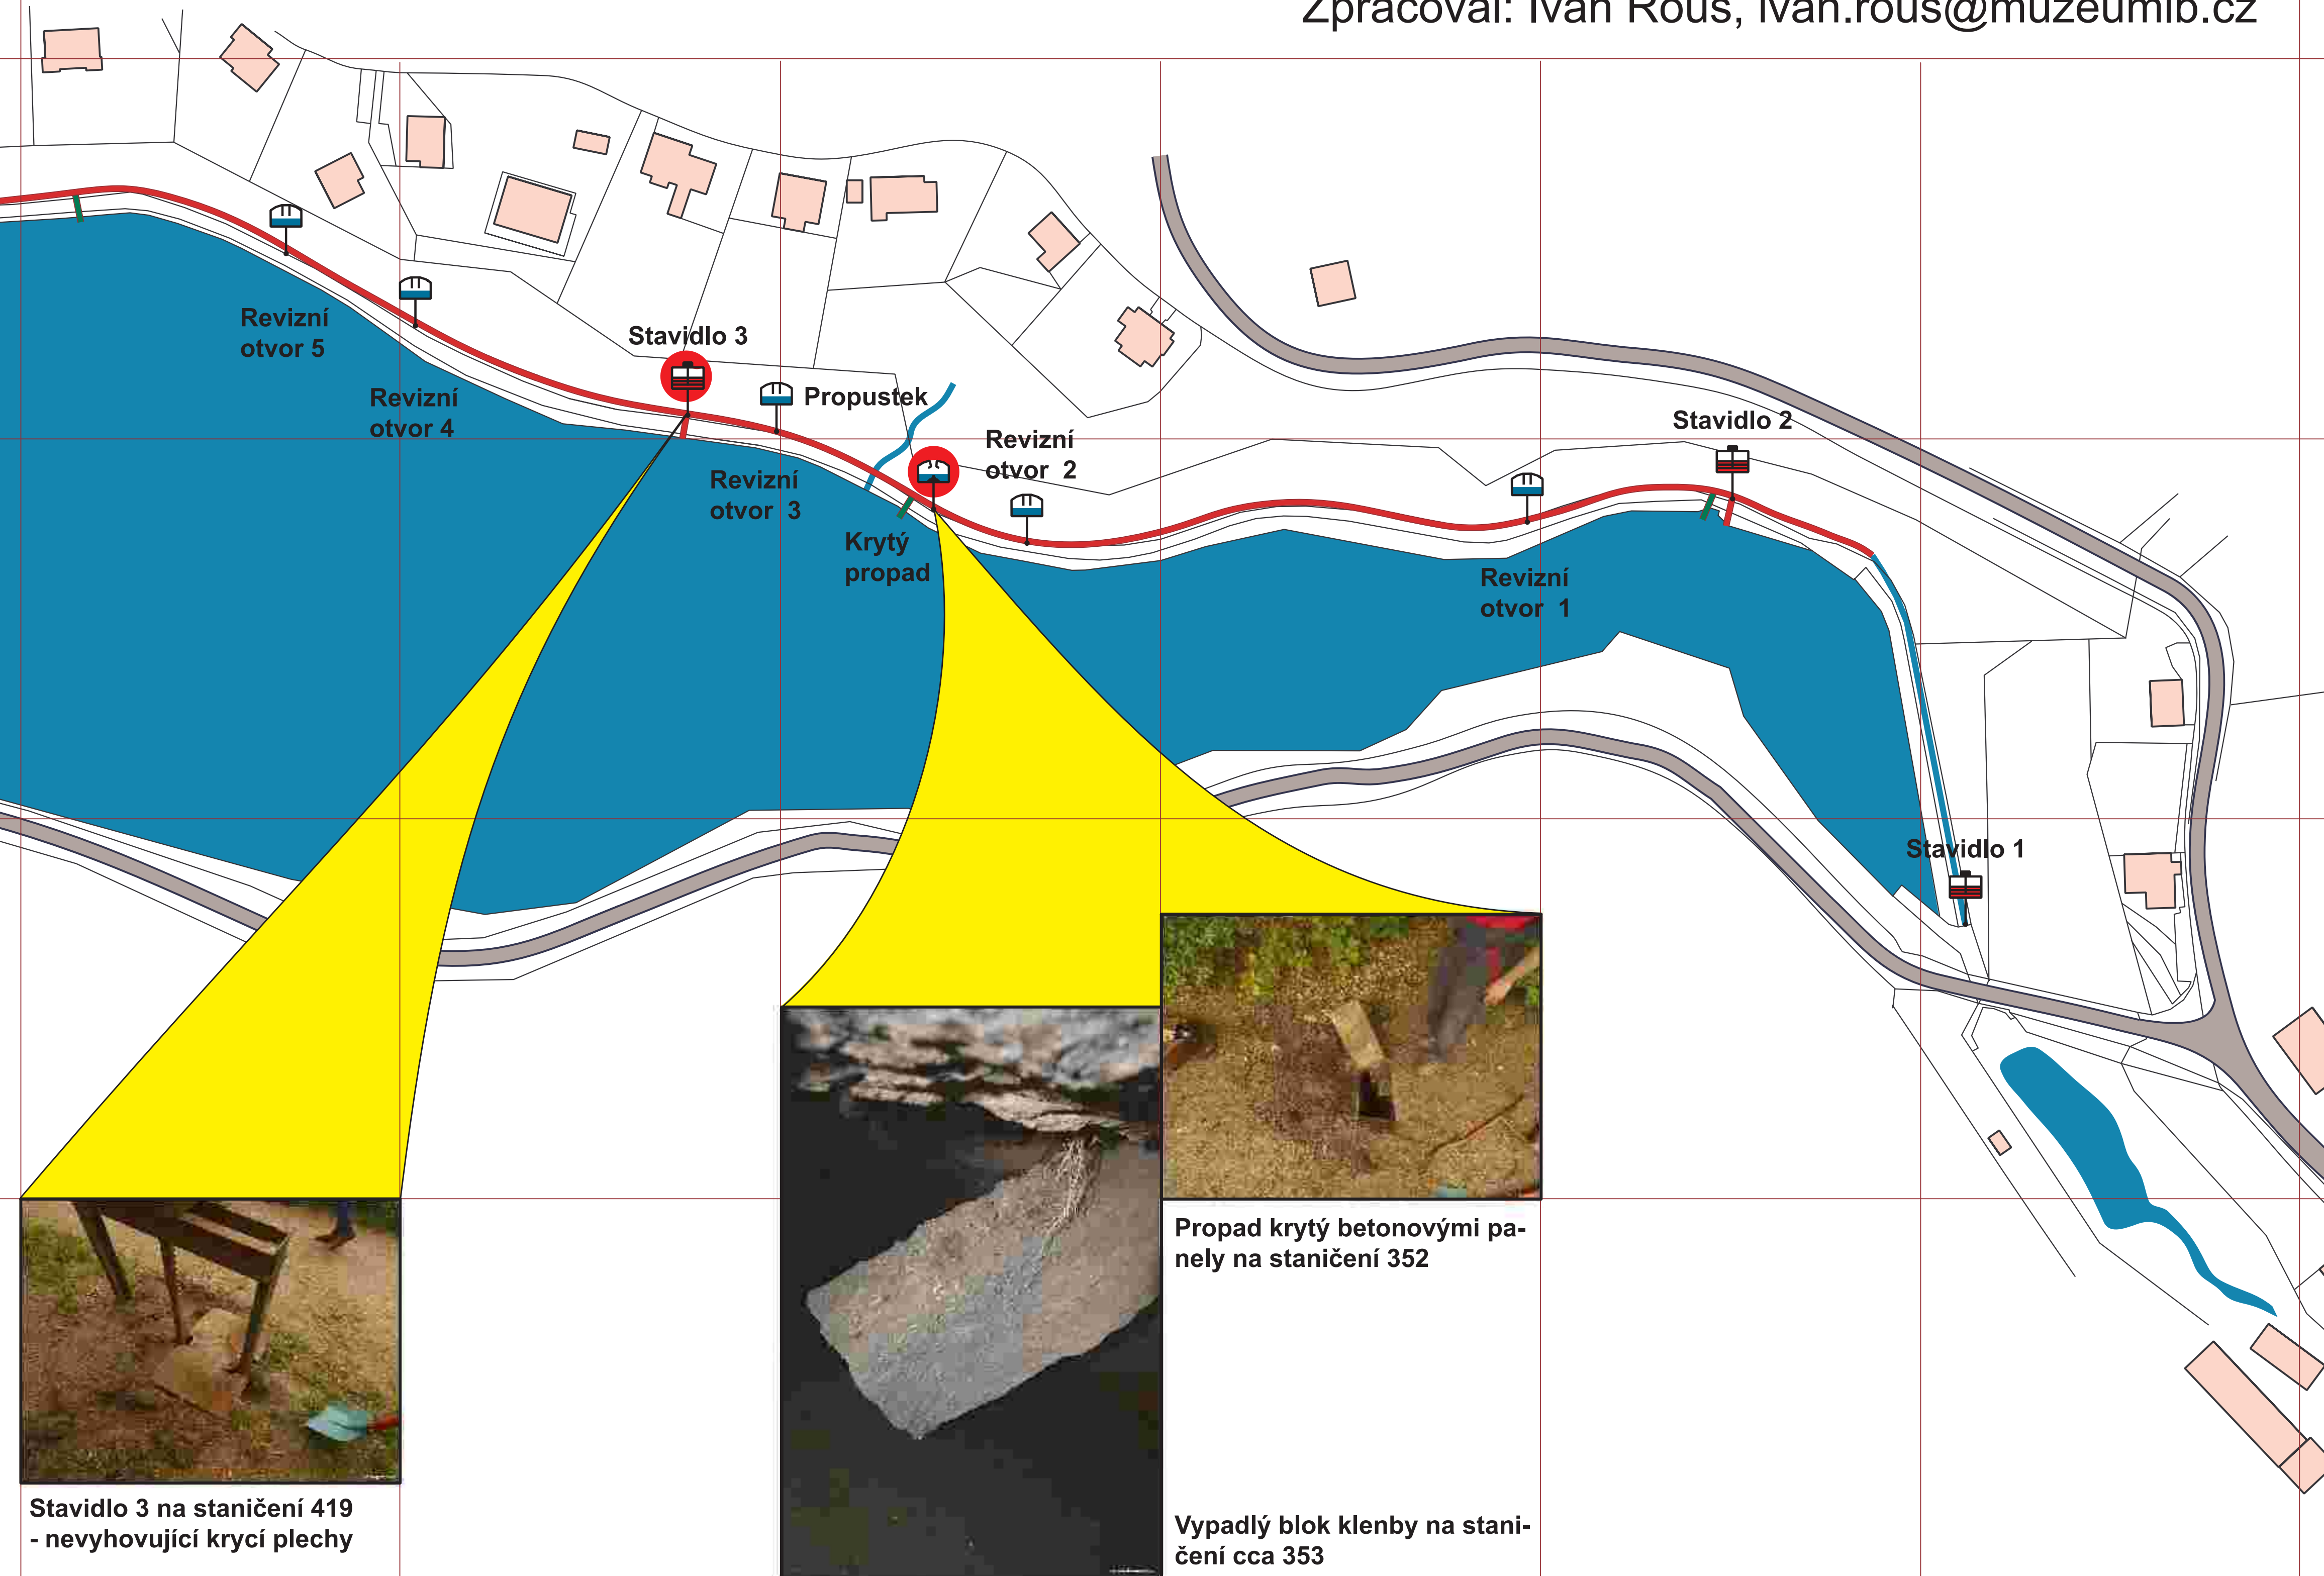
Staničení 419: Korozí zničené krycí plechy stavidla 3. Při našlápnutí hrozí destrukce plechu a eventuální úraz.
