Radka Frydrychová – arboristické poradenství

HODNOCENÍ STAVU STROMŮ A PLÁN PÉČE

Park Štefánikovo náměstí, Liberec

V Liberci 9. 8. 2021, doplněno 11/2021

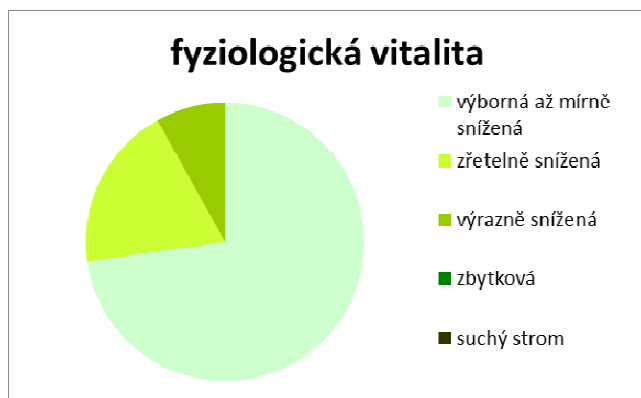
Téměř tři čtvrtiny hodnocených stromů mají vitalitu dobrou nebo pouze mírně narušenou. Stromy tvoří na periferii dlouhé přírůsty, rány kalusují, olistění odpovídá druhu a stáří taxonu, je bez barevných a tvarových změn. Zřetelný či výrazný pokles vitality byl zaznamenán přibližně u čtvrtiny jedinců, je patrná stagnace růstu, projevují se změny anatomie a typu větvení (způsob tvorby dlouhých a krátkých přírůstů v periferních částech koruny), stromy s různou intenzitou prosychají, u jehličnanů byl zjištěn propad a reznutí jehlic. Za pokles vitality stromů odpovídají především charakter stanoviště (zhutnění) v kombinaci s klimatickými vlivy (přísušky), u bříz je prosychání a ústup koruny též projevem senescence.

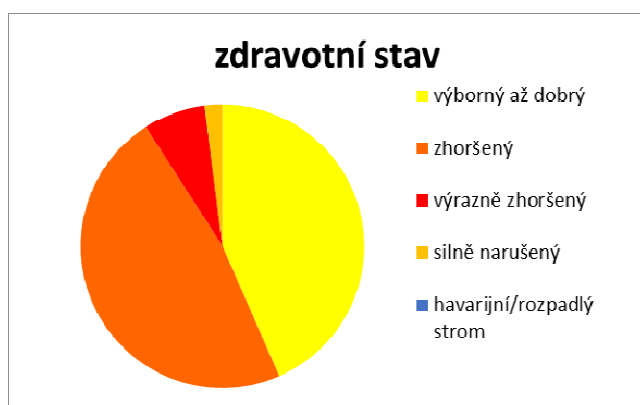
Necelá polovina hodnocených stromů je v dobrém zdravotním stavu, jedná se převážně o mladé a dospívající stromy bez významnějších defektů. Přibližně polovina hodnocených stromů má zdravotní stav zhoršený nebo výrazně zhoršený. Najdeme u nich poškození povrchových kořenů, kořenových náběhů, infekci či poškození kmenů různého rozsahu (podélná žebra, vstupy do dutin), vyvíjející se tlaková větvení, úzká nasazení sekundárních výhonů s nekrózami nebo dutinkami, silnější odumřelé větve v korunách. U 2 jedinců byl zdravotní stav vyhodnocen jako silně narušený – jedná se o javor č. 47 s hnilobou výrazně oslabeným kosterním větvením a cypřišek č. 97 s prasklým tlakovým větvením.

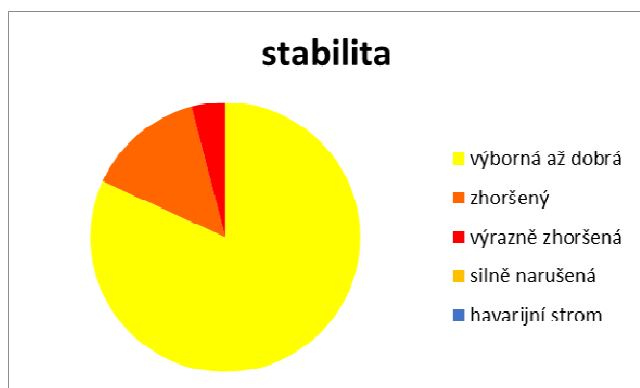
Více než tři čtvrtiny hodnocených stromů mají stabilitu dobrou. U ostatních je zhoršená v důsledku drobnějších defektů nebo i závažnějších, avšak prozatím ve fázi vývoje – infekce kmenů menšího rozsahu, tlaková větvení, sekundární koruny, odlomené části koruny, bujné sekundární výhony, dlouhé přetížené kosterní větve. U 3 bříz s hnilobou kmenů (vstupy do dutin, plodnice dřevních hub) a javoru s hnilobou narušeným kosterním větvením je stabilita vyhodnocena jako výrazně zhoršená.

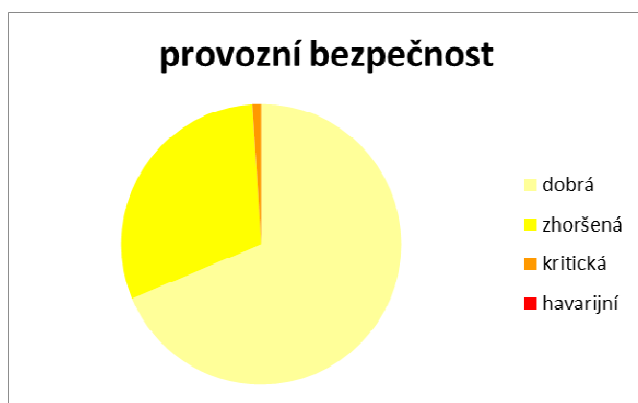
V okolí naprosté většiny dřevin je z důvodu v minulosti probíhající péče provozní bezpečnost dobrá nebo pouze zhoršená – hrozí převážně odlomení odumřelých větví, rozlomení tlakových vidlic u nepříliš vzrostlých stromů, vylomení sílicích sekundárních výhonů, odlomení hnilobou oslabených kosterních větví u drobnějších stromů. U javoru č. 47 s narušeným kosterním větvením hodnotím provozní bezpečnost jako kritickou – hrozí rozlomení kosterního větvení a tím ublížení na zdraví nebo způsobení škody značného rozsahu (strom roste nad cestou a komunikací).

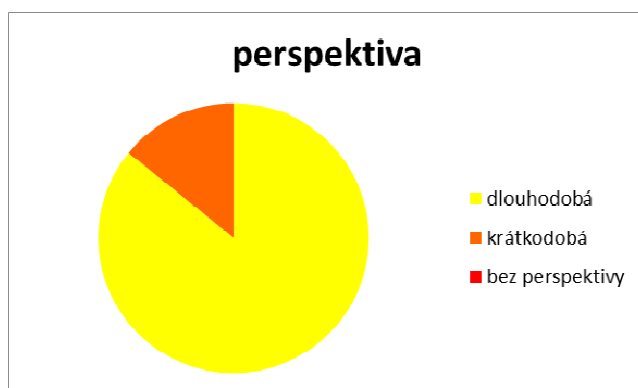
Se zdravotním stavem a fyziologickou vitalitou souvisí též perspektiva funkčního setrvání stromů na stanovišti. Přibližně tři čtvrtiny stromů byly vyhodnoceny jako dlouhodobě perspektivní – neprojevuje se u nich výrazné zhoršení fyziologické vitality, zjištěná poškození a defekty lze prozatím efektivně stabilizovat řezem nebo instalací bezpečnostních vazeb. Stromy tak mohou i nadále plnit všechny své funkce. Většina hodnocených dřevin je na stanovišti vhodná a dlouhodobě udržitelná. Přibližně osmina stromů byla vyhodnocena jako krátkodobě perspektivní nebo neperspektivní. Jedná se z části o stromy s rozsáhlými defekty bez možnosti efektivní stabilizace řezem nebo bezpečnostními vazbami, několik senescentních bříz, jehličnany se silným propadem jehlic nebo buk s Phytophthorou.
