POSUDEK STAVU STŘEŠNÍ KONSTRUKCE A PROVEDENÍ ODHADU CENY (ROZPOČET) NUTNÝCH OPRAV STŘECHY OBJEKTU

NÁZEV AKCE: POSUDEK STAVU STŘEŠNÍ KONSTRUKCE A PROVEDENÍ ODHADU CENY (ROZPOČET)
NUTNÝCH OPRAV STŘECHY OBJEKTU „DŮM SENIORŮ FRANTIŠKOV, LIBEREC“, NA P.Č.
4571/35, K.Ú. LIBEREC (682039)

INVESTOR: Dům seniorů Františkov, Liberec, příspěvková organizace, Domažlická 880/8, 460 07
Liberec, IČO: 10808108

ZAK. ČÍSLO: S-2/2024

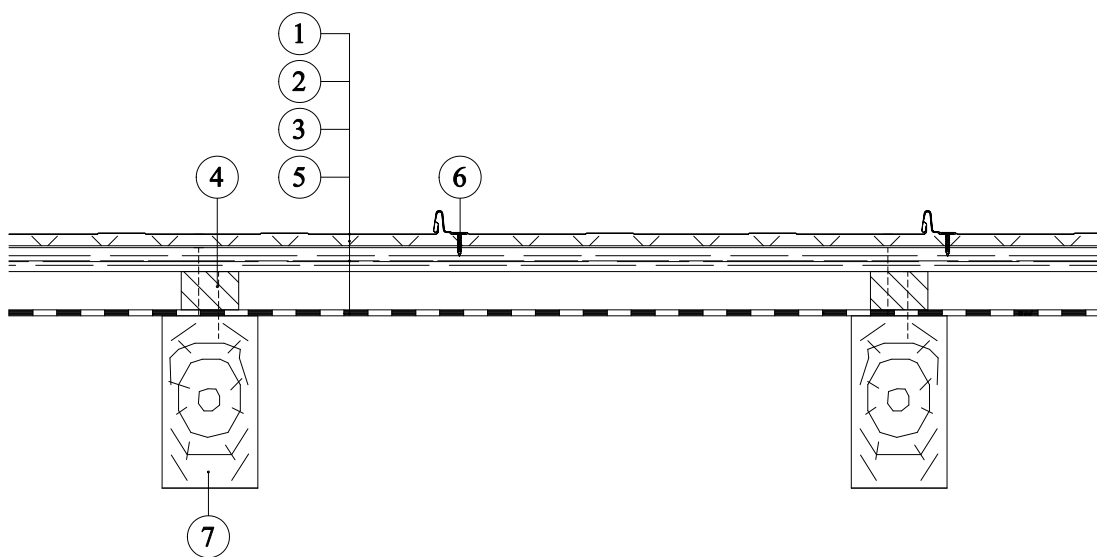
S1

Jednoplášťová bedněná střecha, plechová střešní krytina SATJAM Rapid - řez B-B

Na šikmých částech střechy se odstraní stávající vlnitá hliníková krytina a to včetně latí. Provede se nová, jednoplášťová, bedněná střecha například SATJAM Rapid, separační rohož, bednění, odvětrání kontralatě, pojistná hydroizolace DHV dle přiložené skladby. Přesahy okolo stěn alespoň 15 cm (pomocí kontralatí). Nové oplechování, odvětrání u vrcholu, zachytávače sněhu, okapy a napojení na hromosvod. V místě obytného podkroví se provede bedněná, zateplená střecha například dle přiložené skladby SATJAM Rapid. V místech půdy se odstraní minerální vata, zbytky fólie a provede jednoplášťová skladba bez provozu s povlakovou hydroizolací skladba například DEK Střecha ST.1006A (pouze jedna vrstva pás Glastek 40 SPECIAL MINERAL, v místě provozu položená deska např. CETRIS®). Na stávající ploché střeše se odstraní skladby až k železobetonovému stropu a provede jednoplášťová, bez provozu s povlakovou hydroizolací fólii PVC, skladba například DEK Střecha ST.2001A. Stěny výtahové šachty se opatří zateplovacím systémem min. tl. 160 mm. Na štítových stěnách se odstraní omítka a provede nová, nová PVC hydroizolace se vytáhne alespoň 40 cm nad rovinu střechy včetně atik. Ve střeších se provedou prostupy odvětrání, nové vpusti a hromosvod atd.

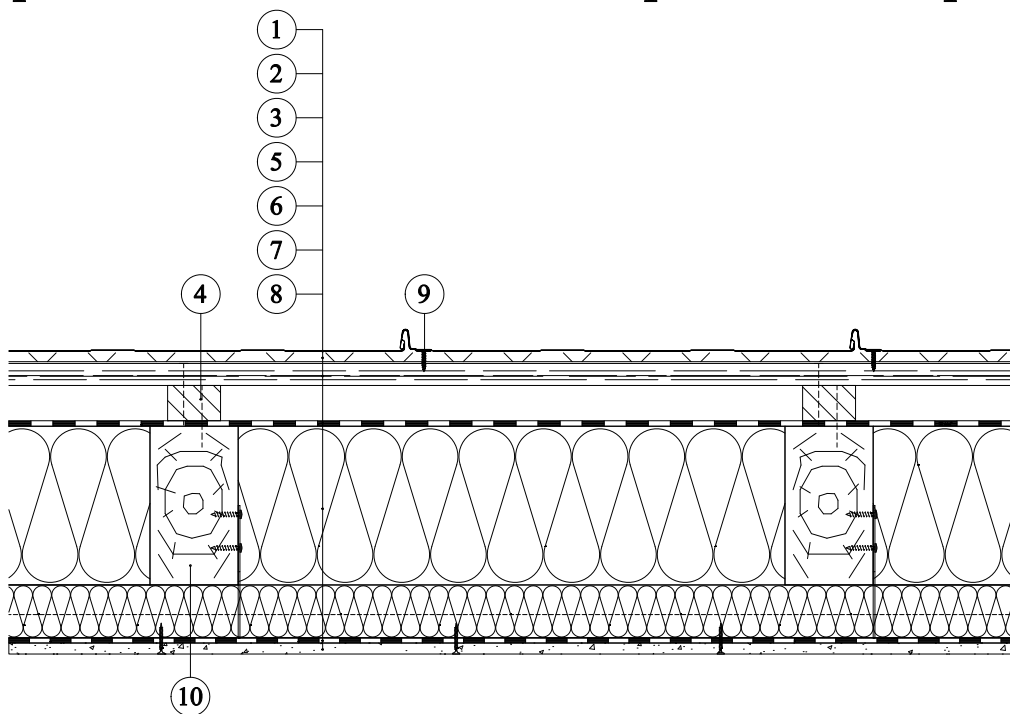
S3

Dvouplášťová větraná bedněná zateplená střecha, plechová střešní krytina SATJAM Rapid - řez B-B
