Technické a materiálové řešení

PŮDORYS PŘÍZEMÍ

Aktualizovaný restaurátorský průzkum 2024

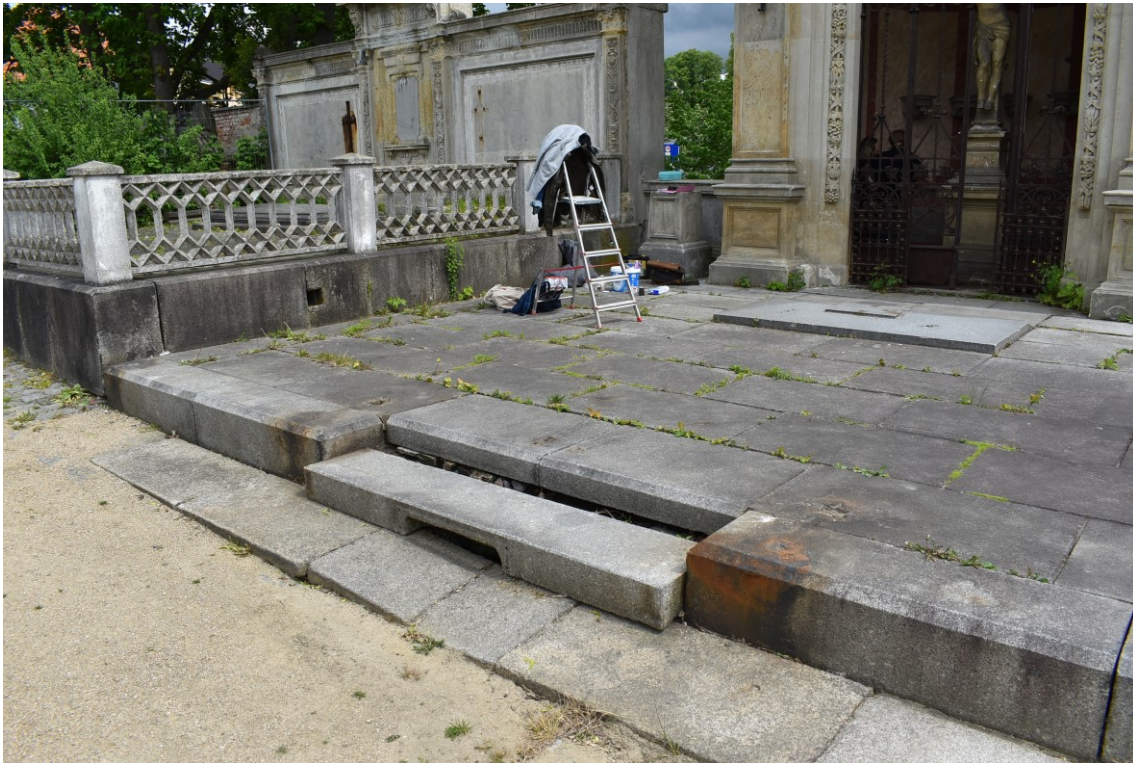
Obr. 5 Dlažba kolem hrobky s uvolněným stupněm

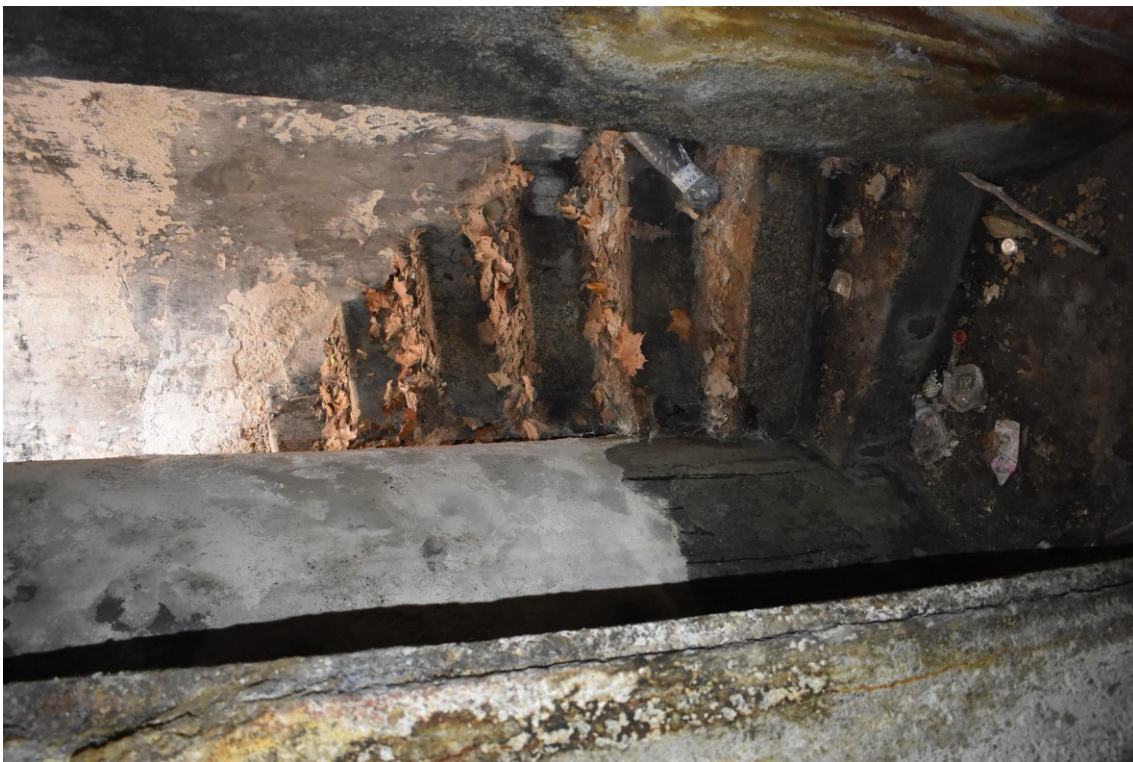
Obr. 6 Arkózové schodiště do krypty

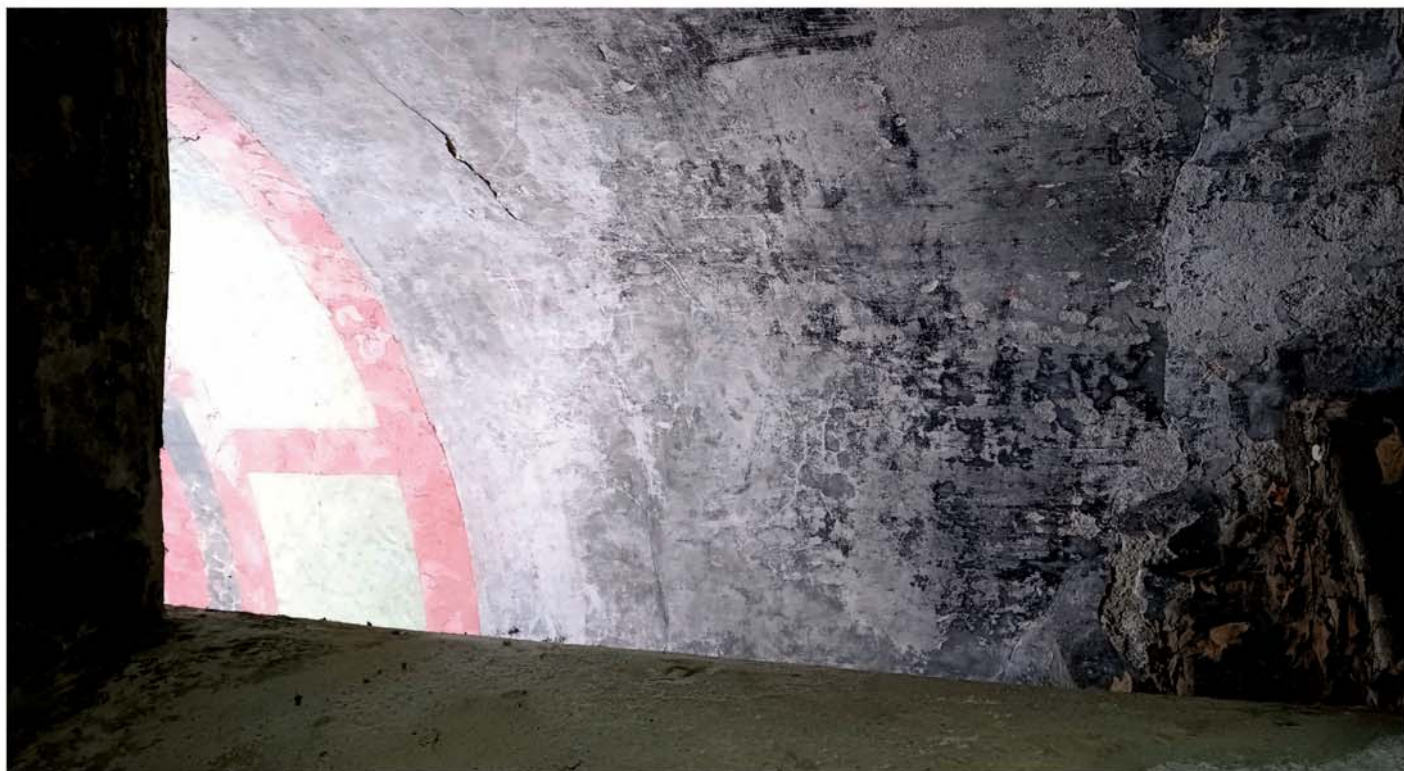
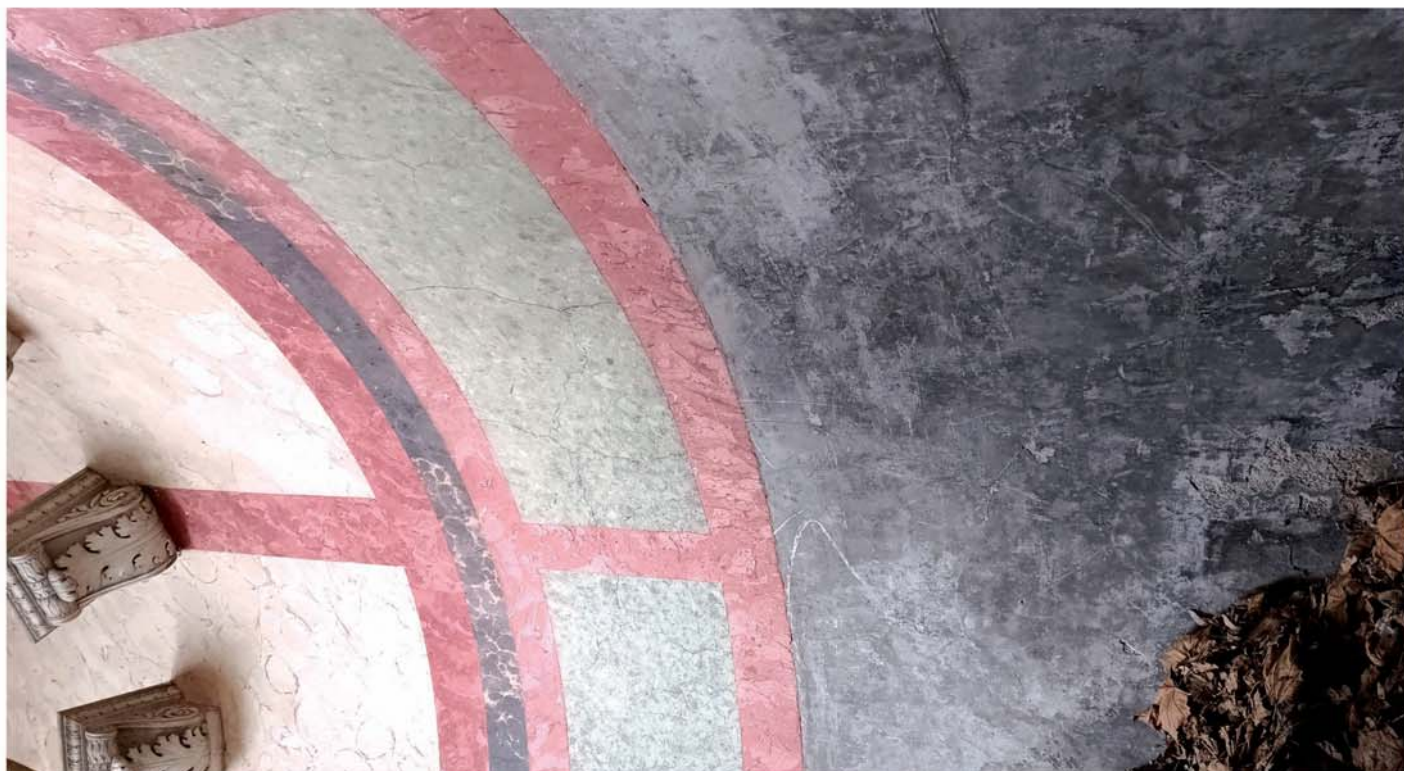
Vosková výmalba nad schodištěm.

- INT. ⑬ OPRAVA STÁVAJÍCÍ VOSKOVÉ VÝMALBY NA STĚNĚ NAD SCHODIŠTĚM
OPRAVA BUDE PROBÍHAT RESTAURÁTORSKY PODLE SCHVÁLENÉHO RESTAURÁTORSKÉHO ZÁMĚRU.
STÁVAJÍCÍ ZNAČNĚ POŠKOZENÁ VÝMALBA BUDOU OČIŠTĚNA, STARÉ VOSKOVÉ EMULZE ODSTRANĚNY
CHEMICKOU CESTOU.
TRHLINY V OMÍTCE BUDOU VYTMELINY, MALBA RETUŠOVÁNA.
POVRCH BUDE POTÉ NAPUŠTĚN SMĚSÍ PŘÍRODNÍCH VOSKŮ A FROTÝROVÁN.

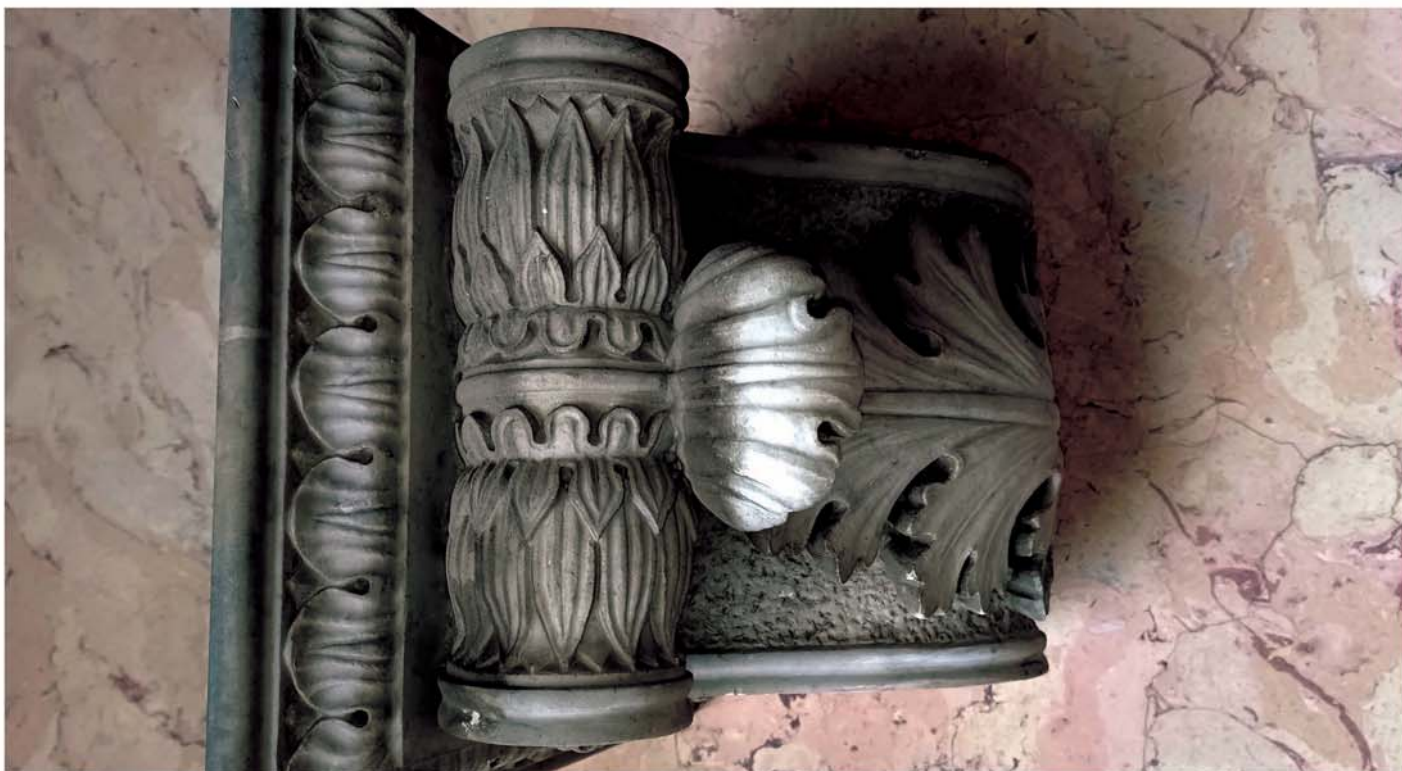
Jedna z konzolí z carrarského mramoru - sonda prokazuje možnou míru vyčištění.

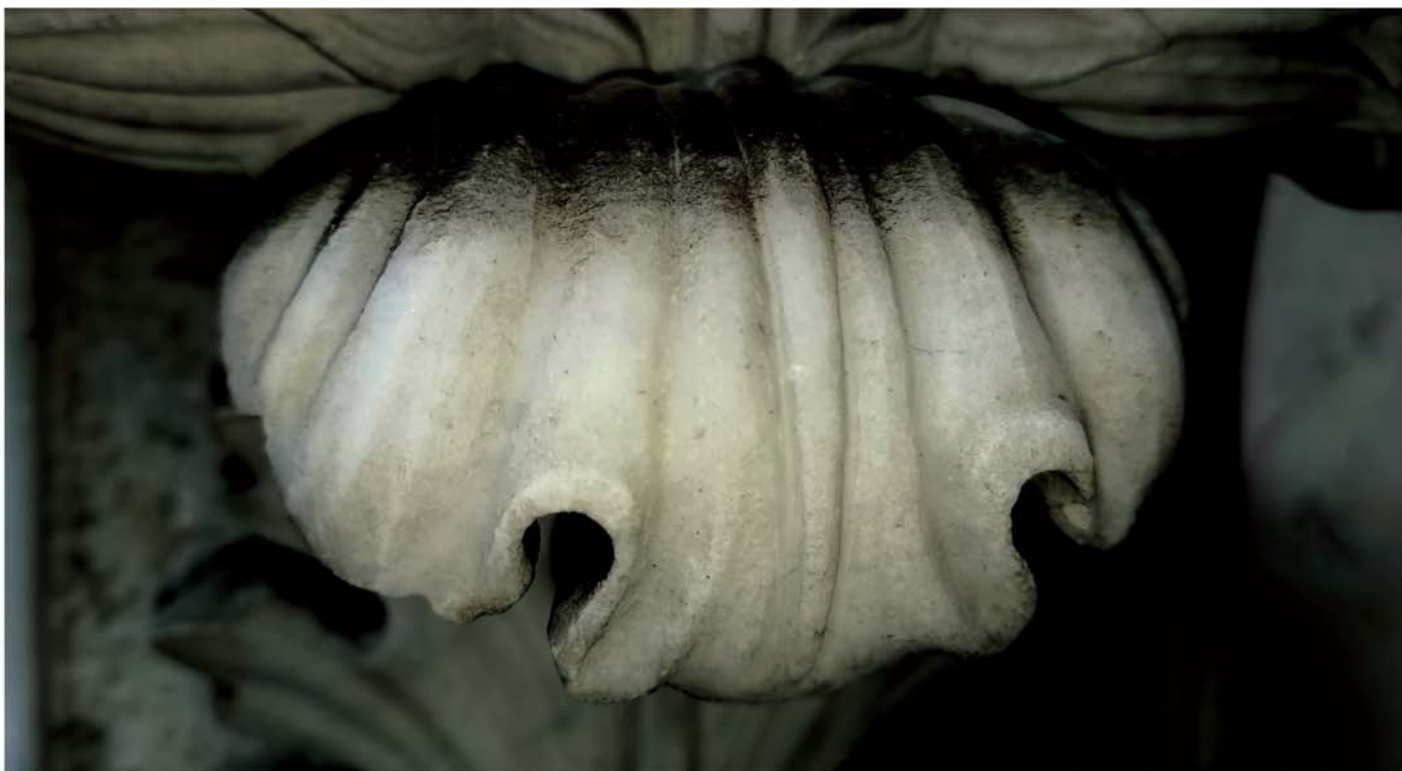
Detailní pohled na vyčištěný prvek mramorové konzole.

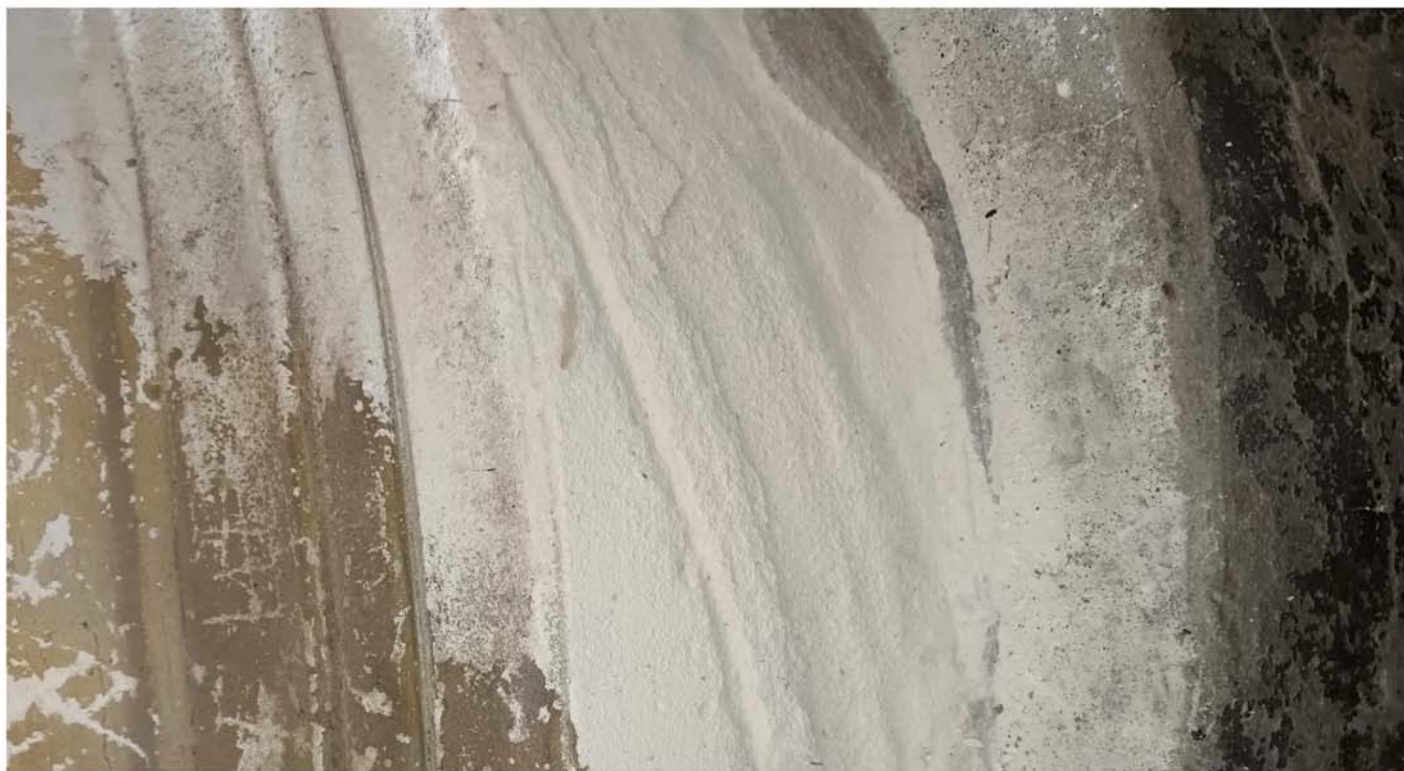
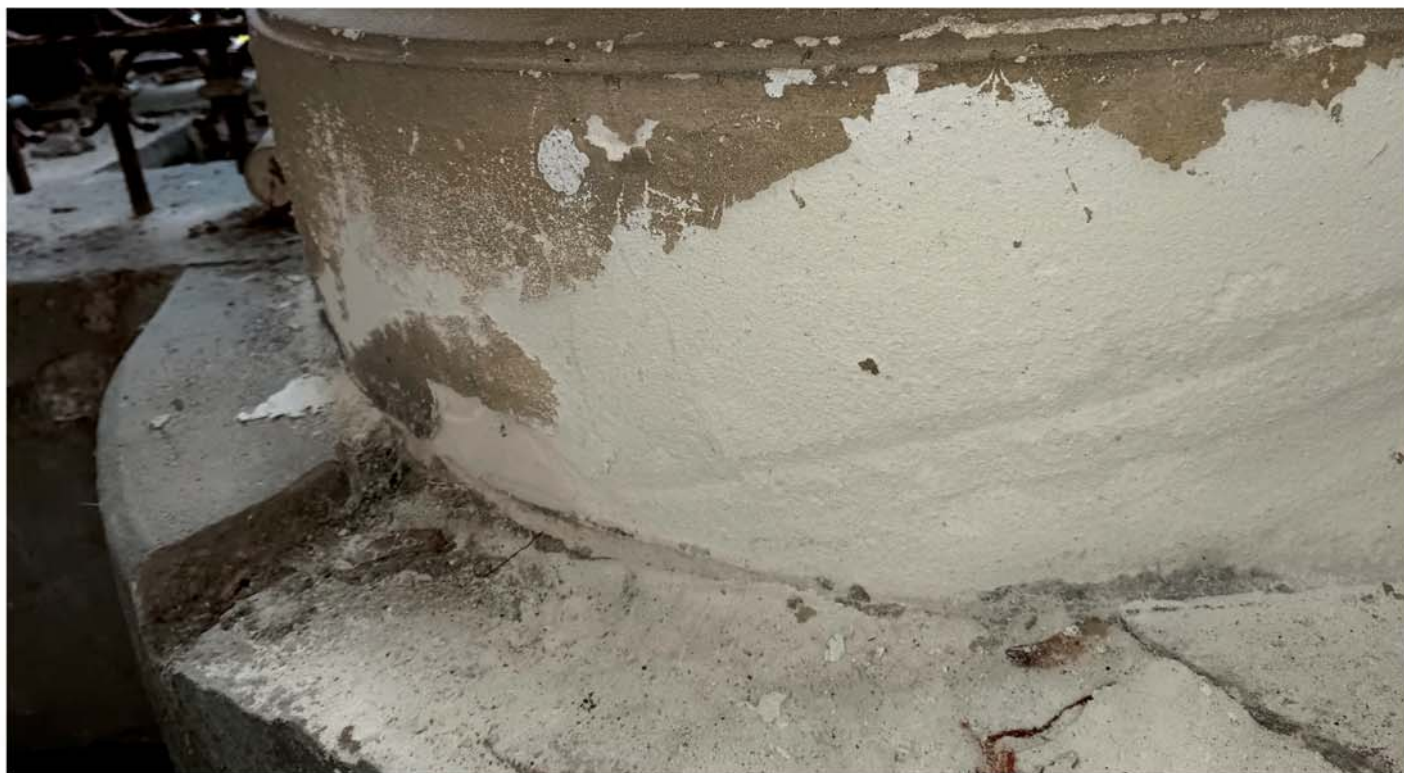
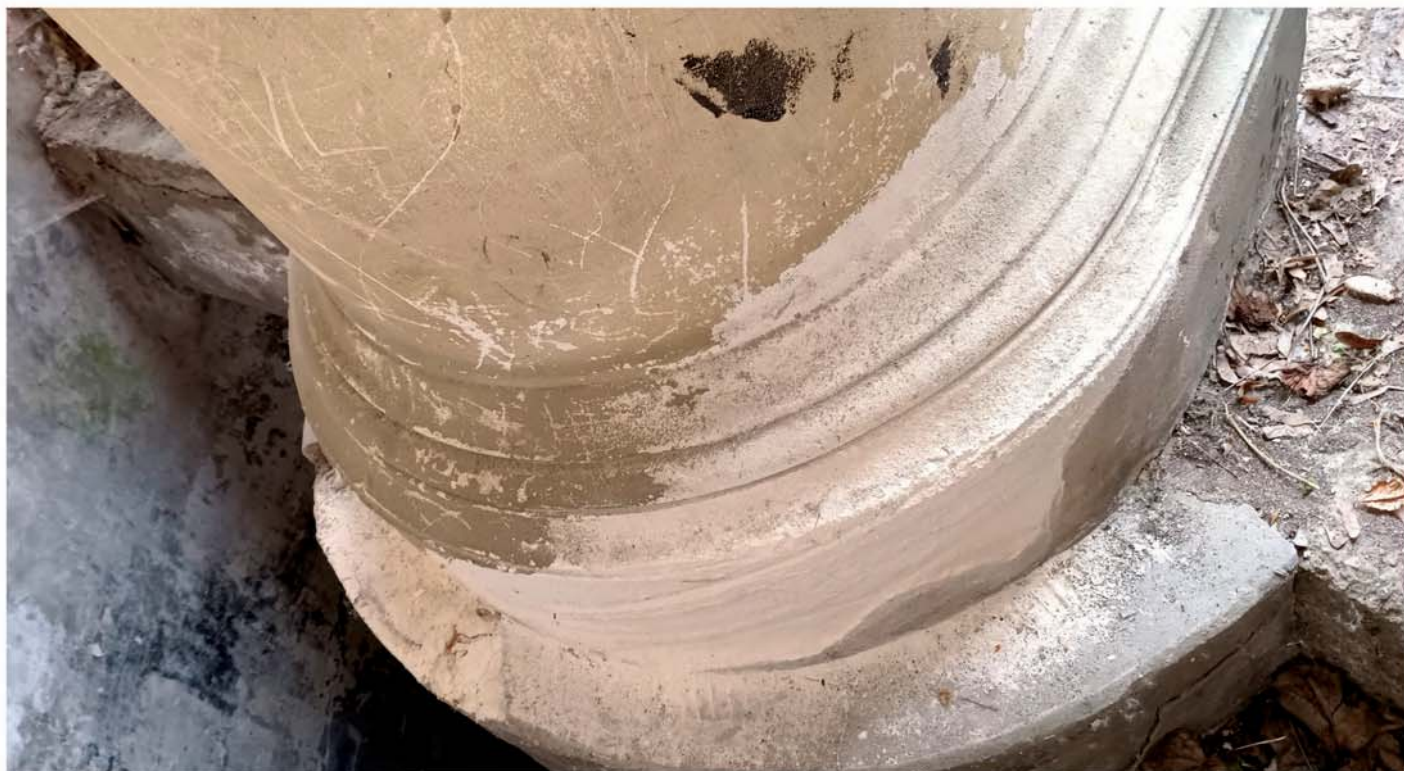
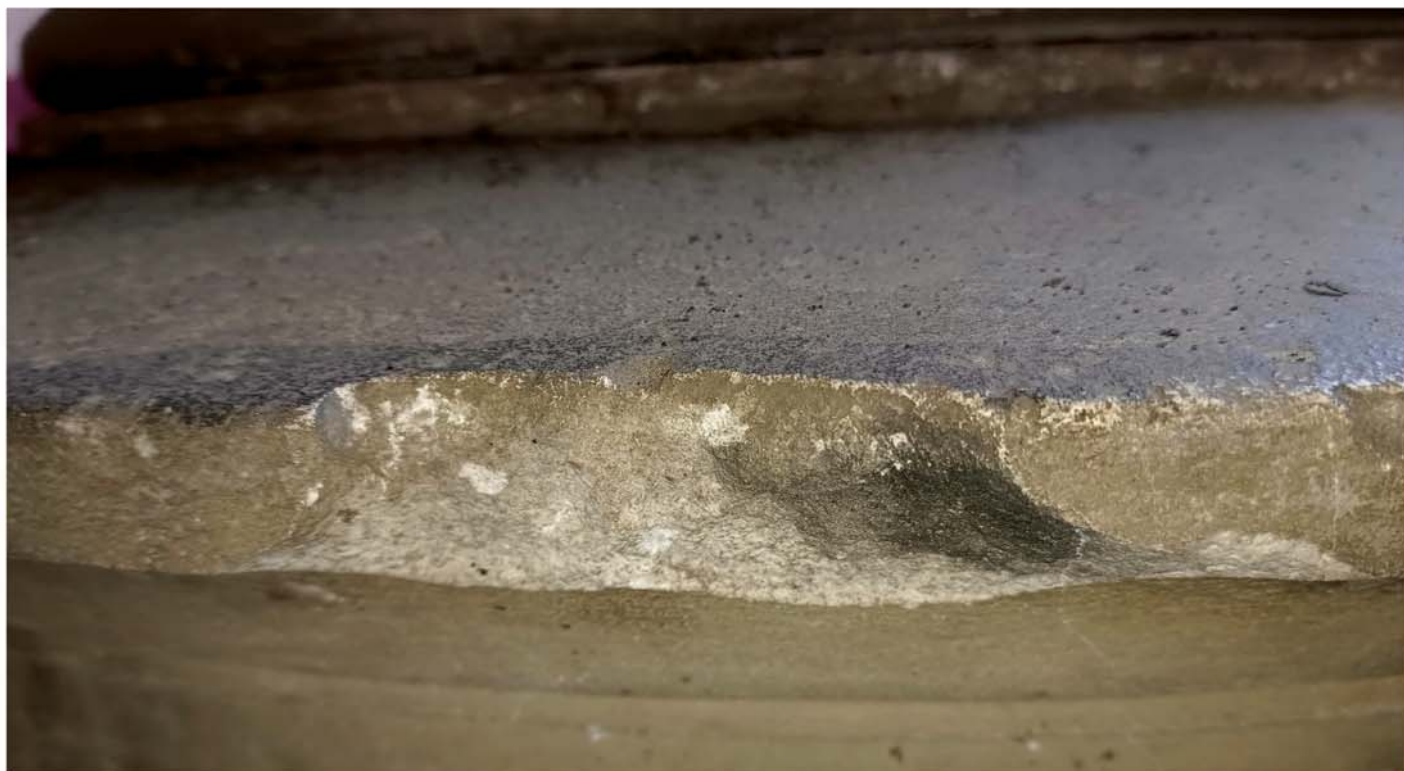
Zadní část podstavce nad schodištěm.

- INT. ⑭ OPRAVA STÁVAJÍCÍ SOCHY UKŘÍŽOVANÉHO KRISTA NA PROFILOVANÉM PODSTAVCI
OPRAVA BUDE PROBÍHAT RESTAURÁTORSKY PODLE SCHVÁLENÉHO RESTAURÁTORSKÉHO ZÁMĚRU.
SOCHA VČETNĚ PODSTAVCE BUDE OČIŠTĚNA, STARÉ VOSKOVÉ EMULZE ODSTRANĚNY.
BUDOU PROVEDENY PLASTICKÉ RETUŠE POŠKOZENÝCH MÍST SOKLU A SOCHY, VYTMELINY VRYPY A DOMODELOVÁNY
CHYBĚJÍCÍ ČÁSTI. BUDE OBNOVENA POVRCHOVÁ ÚPRAVA SHODNÁ S PŮVODNÍ - VOSKOVÁ V BAREVNOSTI PÍSKOVCE.

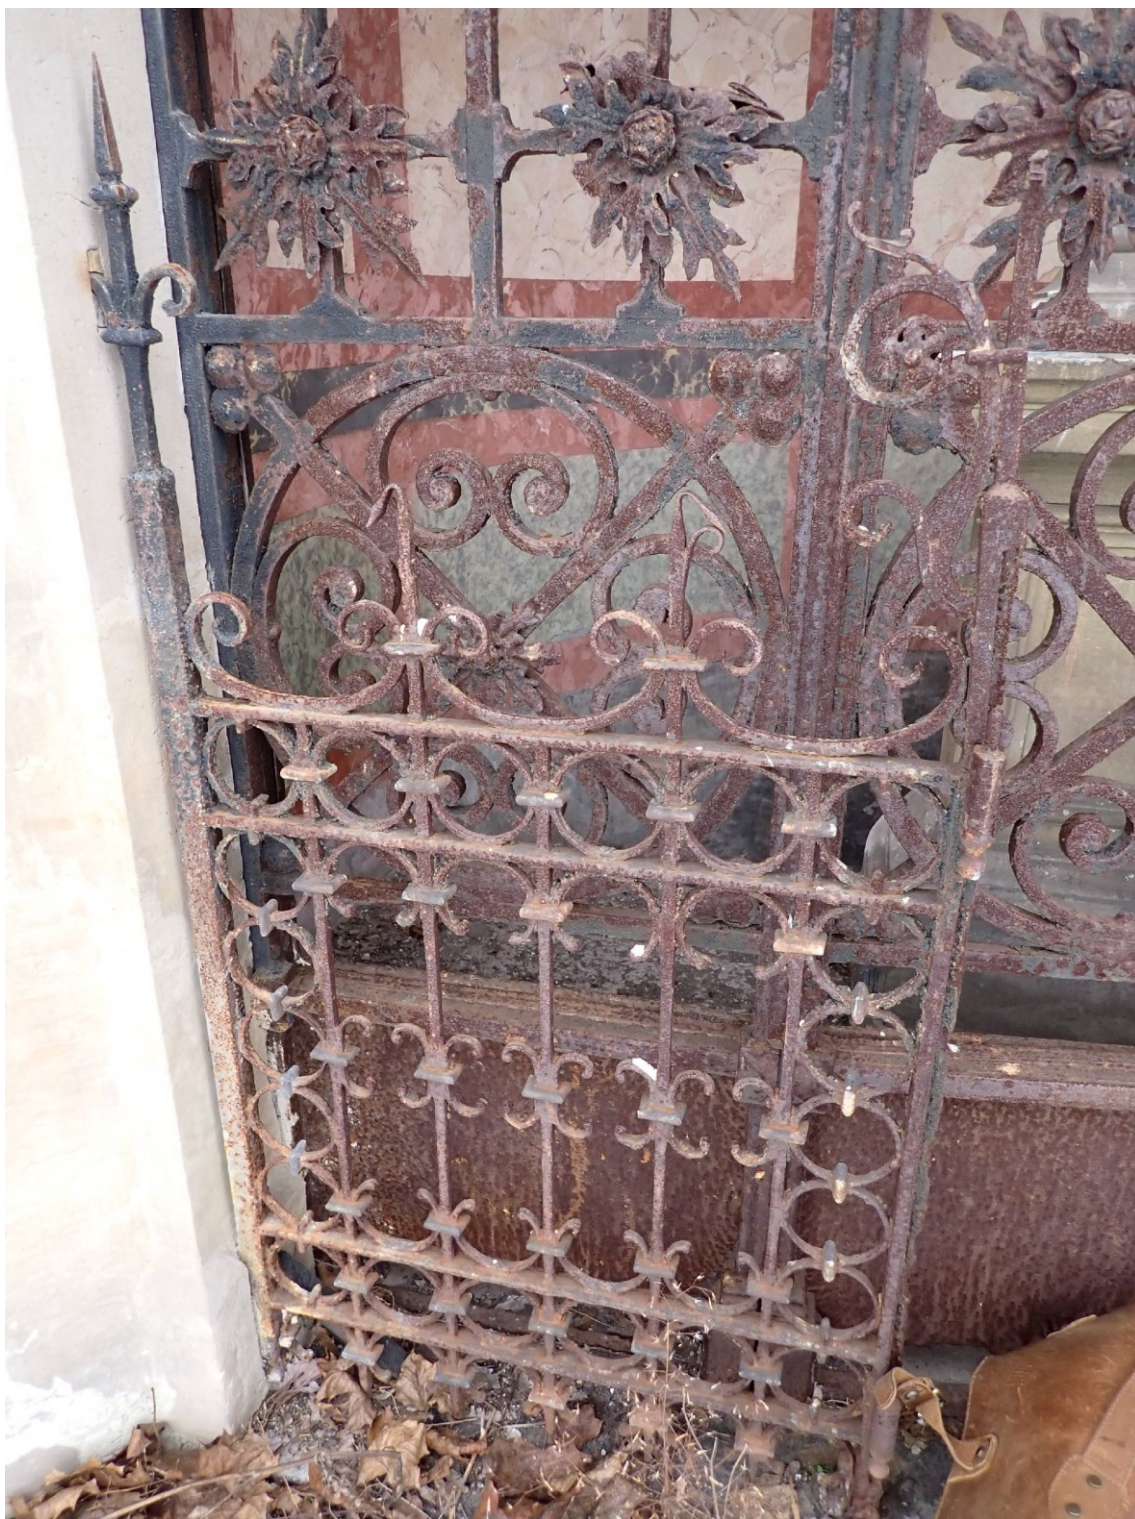
Levá část předního plotu

Přední plůtek – je také korozně napaden, vchodová vrátka se nedochovala. Na obou stranách chybí zdobné prvky na vrcholu plotu nad panty a zavíráním.

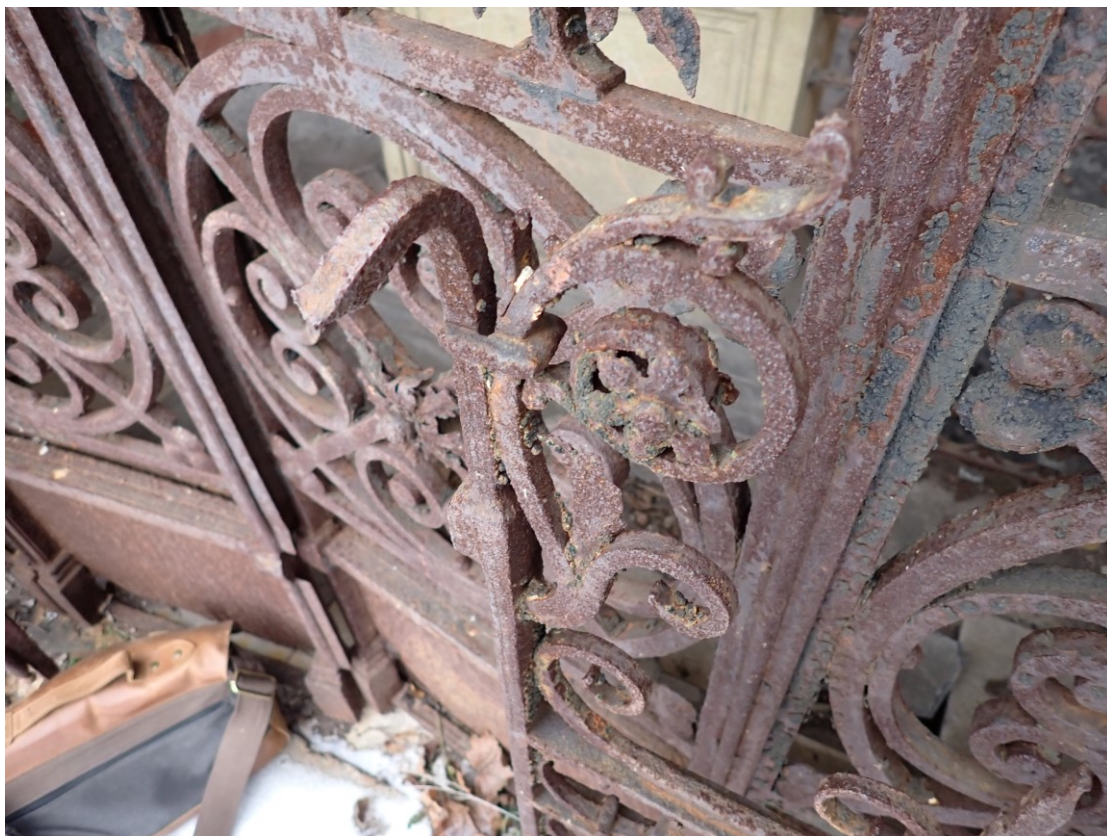
Chybějící zdobné prvky předního plotu

- EXT. ⑦ **OPRAVA STÁVAJÍCÍ KOVANÉ PŘEPÁŽKY VE VSTUPNÍM OTVORU**
STÁVAJÍCÍ BOČNÍ POLE KOVANÉ PŘEPÁŽKY DEMONTOVAT A V DÍLNĚ RESTAUROVAT PODLE SCHVÁLENÉHO RESTAURÁTORSKÉHO ZÁMĚRU.
PRO OVĚŘENÍ PŮVODNÍ POVRCHOVÉ ÚPRAVY A BAREVNOSTI BUDE NA ODEBRANÝCH VZORCÍCH PROVEDEN STRATIGRAFICKÝ PRŮZKUM.
PŘEPÁŽKA BUDE JEMNĚ OTRYSKÁNA A MECHANICKY OČIŠTĚNA, ODREZENA, POŠKOZENÁ MÍSTA BUDOU OPRAVENA, CHYBĚJÍCÍ PRVKY DOPLNĚNY.
POVRCHOVÁ ÚPRAVA (BAREVNOST) BUDE DOHODNUTA S PAMÁTKOVÝM DOZOREM A PROJEKTANTEM
PODLE VÝSLEDKŮ STRATIGRAFICKÉHO PRŮZKUMU - PŘEDPOKLÁDÁME ČERNOU POLOMATNOU BARVU A ZLACENÉ DETAILS.

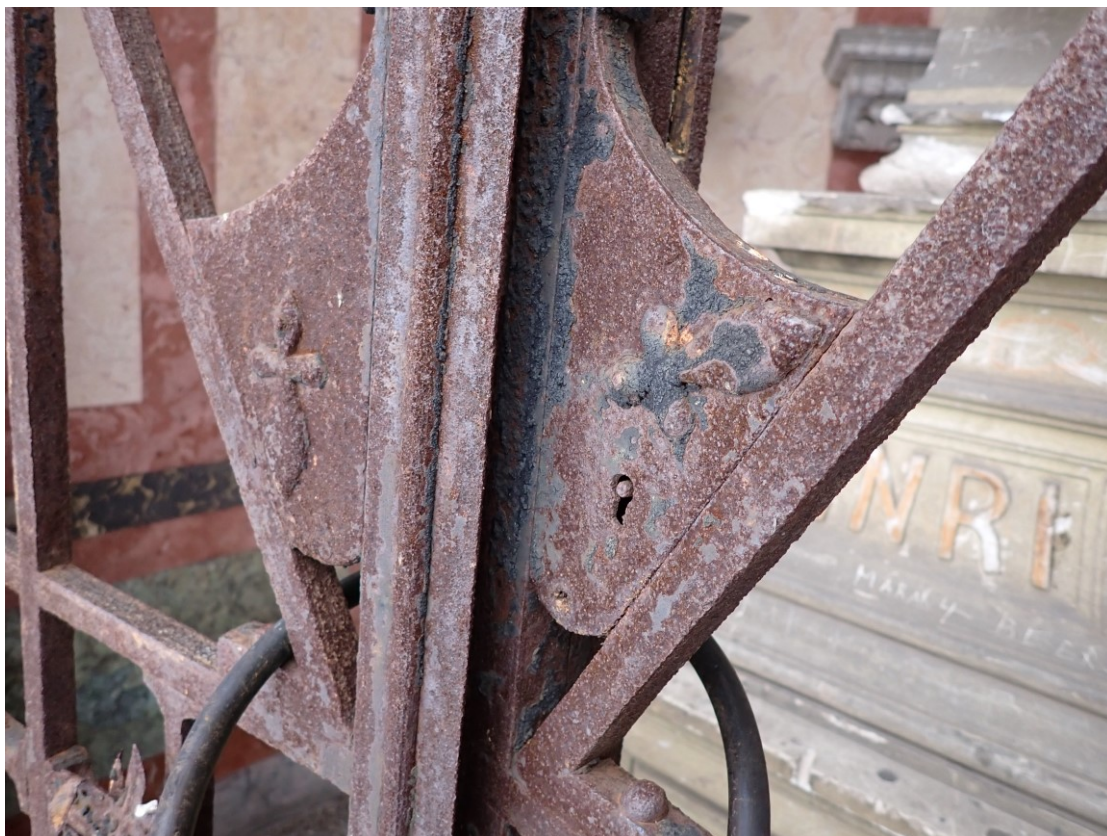
Detail nefunkčního zámku mříže

Stávající kovanou vstupní stěnu s dvoukřídlovými dveřmi, bočními poli a půlkruhovým nadsvětlíkem demontovat a v dílně restaurovat podle schváleného restaurátorského záměru. Stěna bude jemně otryskána a mechanicky očištěna, odrezena, poškozená místa budou opravena, chybějící prvky rostlinné dekorace a další doplněny. Zámek bude repasován, tak aby byl opět funkční.

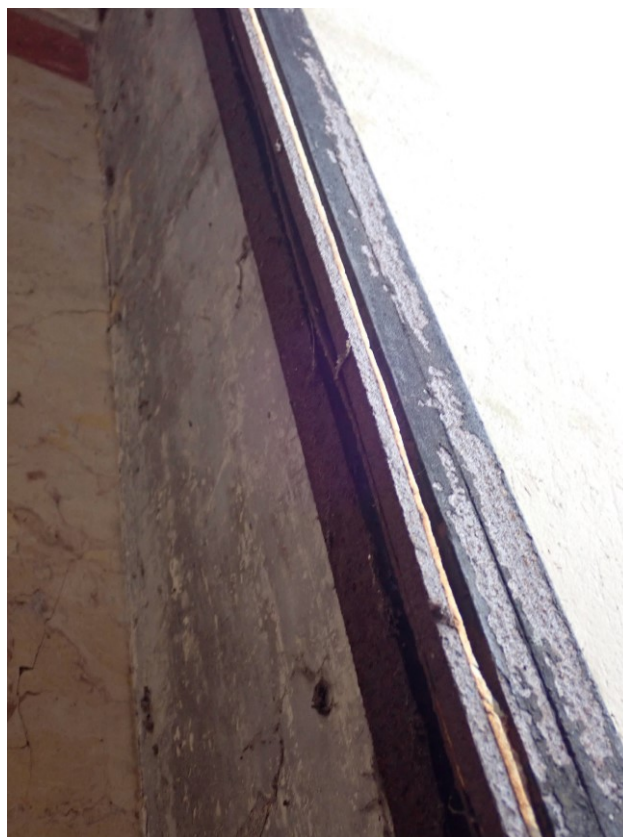
Zasklívací profil s tmelem

Stěna bude prosklena plaveným sklem tl. 4 mm s bezpečnostní fólií do kovových zasklívacích lišt a sklenářského tmele. Případné barevné zasklení bude předem schváleno památkovým dozorem a projektantem.

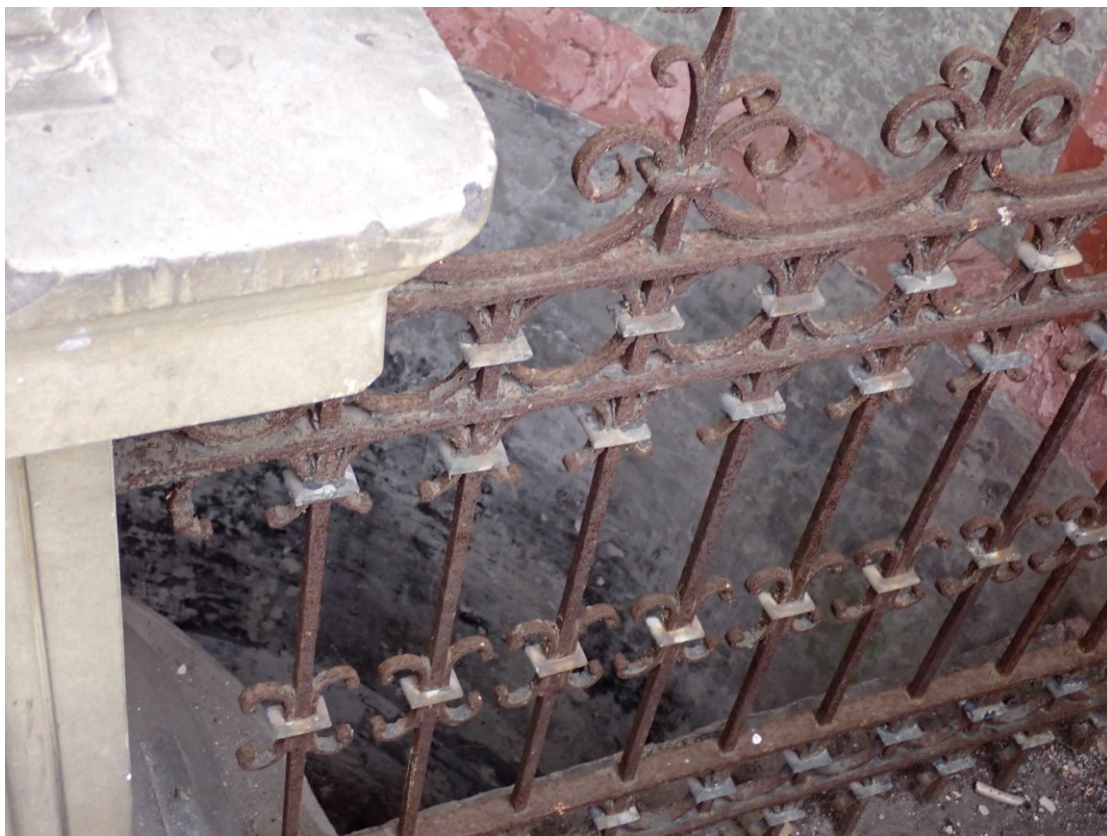
Vnitřní zábradlí nad schody – korozně napadené, bez mechanického poškození.

Pohled na vnitřní zábradlí uvnitř hrobky

- EXT. ⑨ **OPRAVA STÁVAJÍCÍHO KOVANÉHO ZÁBRADLÍ NAD VNITŘNÍM SCHODIŠTĚM**
STÁVAJÍCÍ KOVANÉ ZÁBRADLÍ BUDE RESTAUROVÁNO NA MÍSTĚ PODLE SCHVÁLENÉHO RESTAURÁTORSKÉHO ZÁMĚRU.
PRO OVĚŘENÍ PŮVODNÍ POVRCHOVÉ ÚPRAVY A BAREVNOSTI BUDE NA ODEBRANÝCH VZORCÍCH PROVEDEN STRATIGRAFICKÝ PRŮZKUM.
PŘEPÁŽKA BUDE JEMNĚ OTRYSKÁNA A MECHANICKY OČIŠTĚNA, ODREZENA, POŠKOZENÁ MÍSTA BUDOU OPRAVENA.
POVRCHOVÁ ÚPRAVA (BAREVNOST) BUDE DOHODNUTA S PAMÁTKOVÝM DOZOREM A PROJEKTANTEM
PODLE VÝSLEDKŮ STRATIGRAFICKÉHO PRŮZKUMU - PŘEDPOKLÁDÁME ČERNOU POLOMATNOU BARVU.

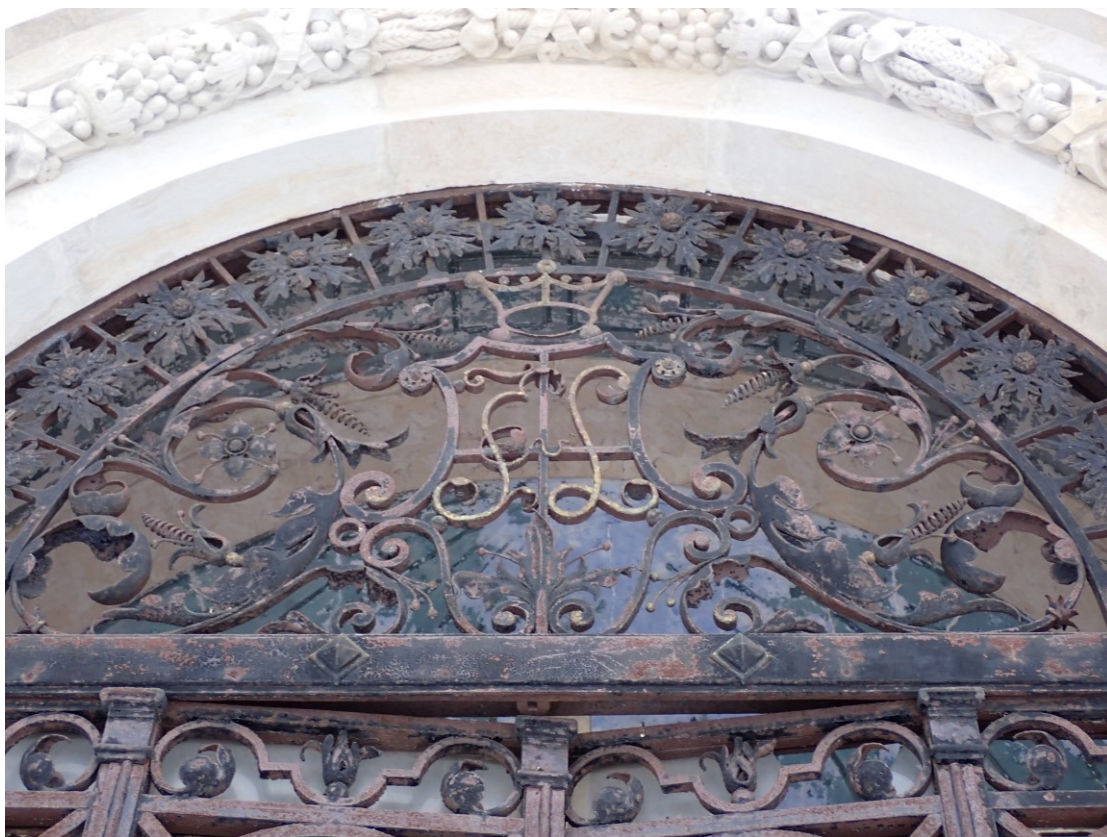
Viditelný zbytek zlatení na monogramu, erbu a koruně
