Vstupní restaurátorský průzkum a záměr

Hrobka rodiny Liebig

1. Autor : nezjištěn
2. Sloh / datování : neorenesanční s prvky secese / rok 1902
3. Materiál / technika : tesaný pískovec, jemnozrný
4. Rozměry restaurované části : v cca 11 m, šíře 4,7 m
5. Předchozí známé restaurátorské zásahy : neznámé

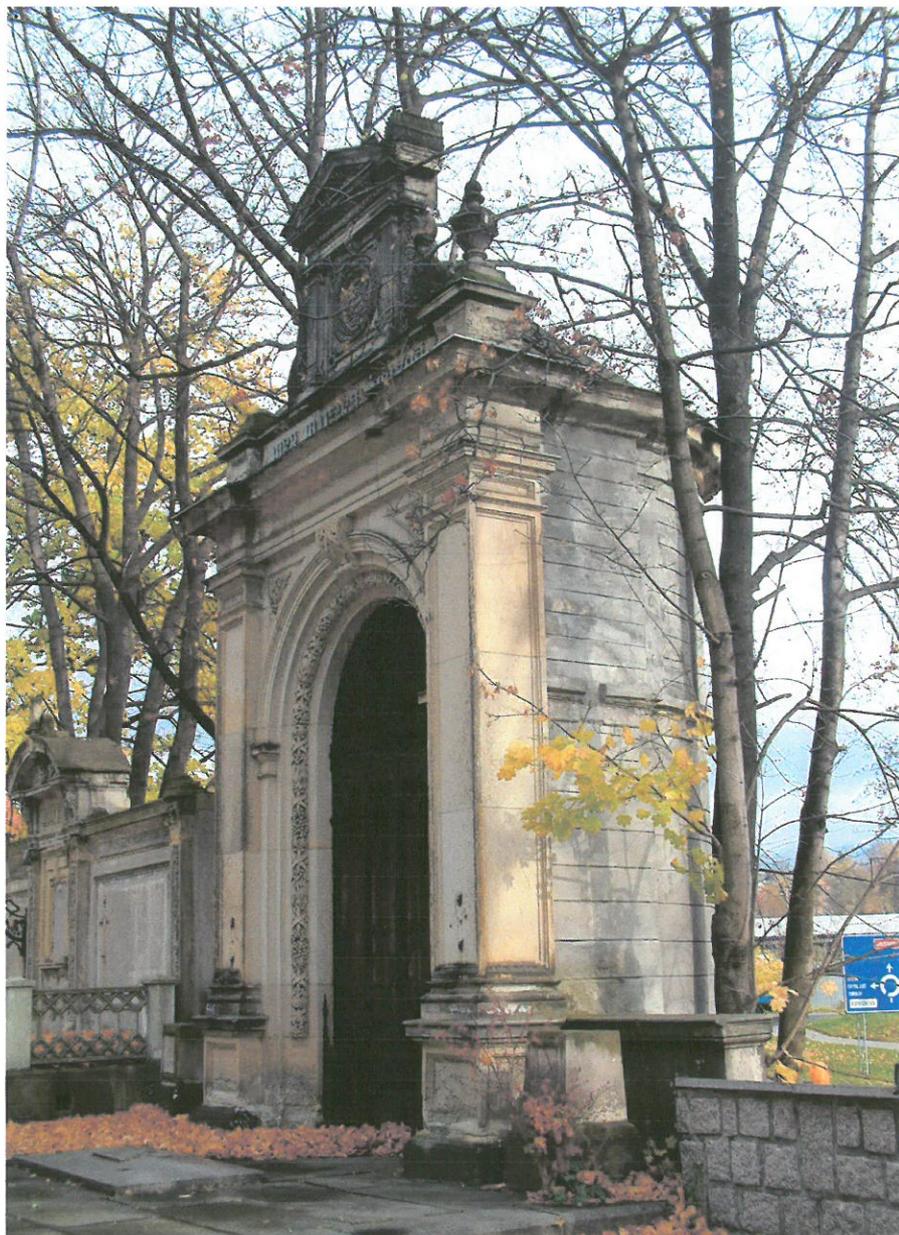
Interiér, oddělený monumentální, bohatě členěnou kovanou mříží, v popředí s krucifixem z patinované sádry a s korpusem Krista v životní velikosti, je vstupem do krypty po vřetenovém schodišti. Povrchy jsou bohatě zdobené šablonovou výmalbou (kopule, prostor nad schodištěm), umělými mramory i detaily kamenného dekoru (mramorové konzolky). Vlastní krypta je zcela prázdná, v současné době se tu nachází jen torzo jedné z alegorických postav v říze, původně stojících po stranách kaple a fragmenty zcela rozdrčené vázy z atiky kaple. Prostor za dodatečnými zdmi po stranách krypty, nebyl předmětem průzkumu.
