Aktualizovaný restaurátorský záměr, rozsah a podmínky plnění

Hrobka rodiny Liebig

1. Kraj : Liberecký
2. Město/Obec: Liberec
3. Název památky: Hrobka rodiny Liebigů
4. Bližší určení místa: hřbitov naproti Intersparu
5. Rejstříkové číslo památky:
6. Číslo parcely:

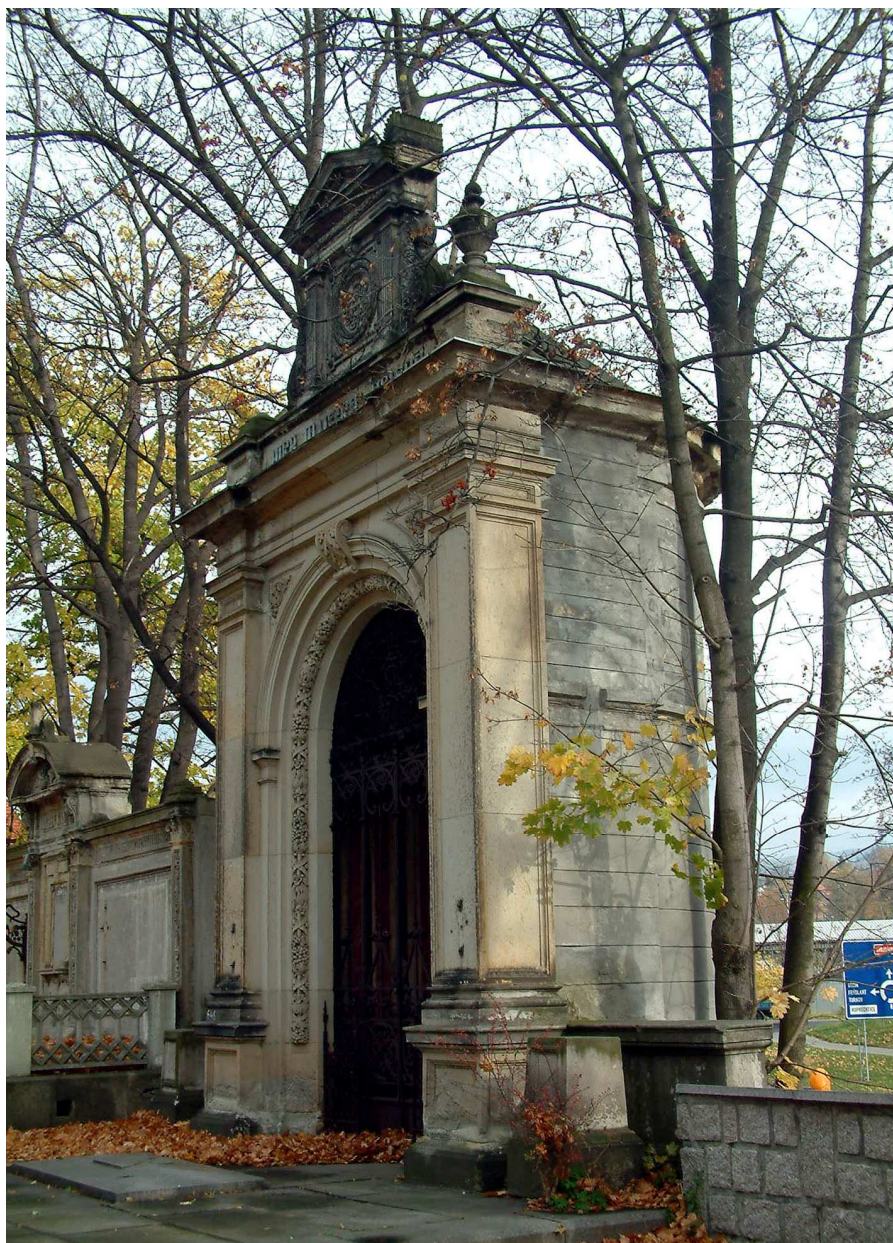
Stavba se skládá z nadzemní části - kaple ve tvaru půlkruhové apsidy a vlastní hrobky, pod rozměrnou podestou s žulovou dlažbou. Kaple z počátku 20.století je postavena a vyzdobena v historizujícím (eklektickém) slohu s renesančními i pseudobarokními prvky. Vysoká řemeslná úroveň je reprezentována pracemi kamenosochařskými, kovářskými, malířskými a také štuky a umělými mramory v interiéru. Prostor před kaplí je vydlážděn masivními žulovými deskami, s obrubou po stranách, dvěma schody při vstupu a náhrobní deskou v centrální partii, kryjící otvor - vstup do krypty. Vlastní vstup do kaple je pojat jako vysoký edikulový portál se dvěma pilíři – pilastry s profilovanou patkou, na hranolových podstavcích, zakončené jednoduchými hlavicemi nesoucími architráv. Klenutý vstup vroubený archivoltou s listovým dekorem a výrazným klenákem. Nad hlavní římsou výrazná atika s nápisem a vázami na dvou pilířcích po stranách. Stavba vrcholí bohatě zdobenou štítovou nadstavbou s propracovaným reliéfem věnce na středu mezi kanelovanými pilastry a klasickým trojúhelným tympanonem, po stranách přiléhají dvě mohutné voluty.

Součástí objektu jsou i dva podstavce po zničených sochách a kamenné zídky po stranách kaple. Vnější plášť stavby, stojící již vně hřbitovní zdi na sníženém terénu se skládá ze soklu z žulových desek, štukové, omítané, půlkruhové fasády s rustikálním členěním. Koruna stavby apsidy vrcholí kamennou mohutnou profilovanou hlavní římsou. Střecha na dřevěném krovu, původně s krytinou z břidlicových šablon.

- výška od paty budovy při vstupu po hlavní římsu 650cm
- výška celková - od paty budovy při vstupu po vrchol 840cm
- šíře kaple se strany vstupu je 466 cm
- výška vnější apsida od paty budovy po hlavní římsu cca 800cm
