**Ověřovací studie
k městským objektům
Uralská 109**

Zadáním je ověřovací studie, která má sloužit k prověření možností objektu a jako podklad k další úvaze o využití objektu či území. Bude sloužit jako podklad pro rozhodování města, co s budovami a majetky dále. Nejedná o plnohodnotnou studii, ta může následovat až v dalších fázích. Návrh bude v souladu s platným územním plánem. Řešené území je v příloze. Dotčené pozemky jsou v majetku SM Liberec. Adresa je Uralská 109/16, 460 10 Liberec X-Františkov

Jedná se o zděnou budovu, 3 N.P. + podkroví. Ověřovací studie má řešit náplň objektu, kolik sociálních/městských bytů, a řešení parkování, udržitelnost objektu, ekonomická analýza - zda je vhodnější rekonstrukce stávajícího objektu či novostavba dle platného ÚP.

klient STATUTÁRNÍ MĚSTO LIBEREC
Nám. Dr. E. Beneše 1/1, 460 59 Liberec 1

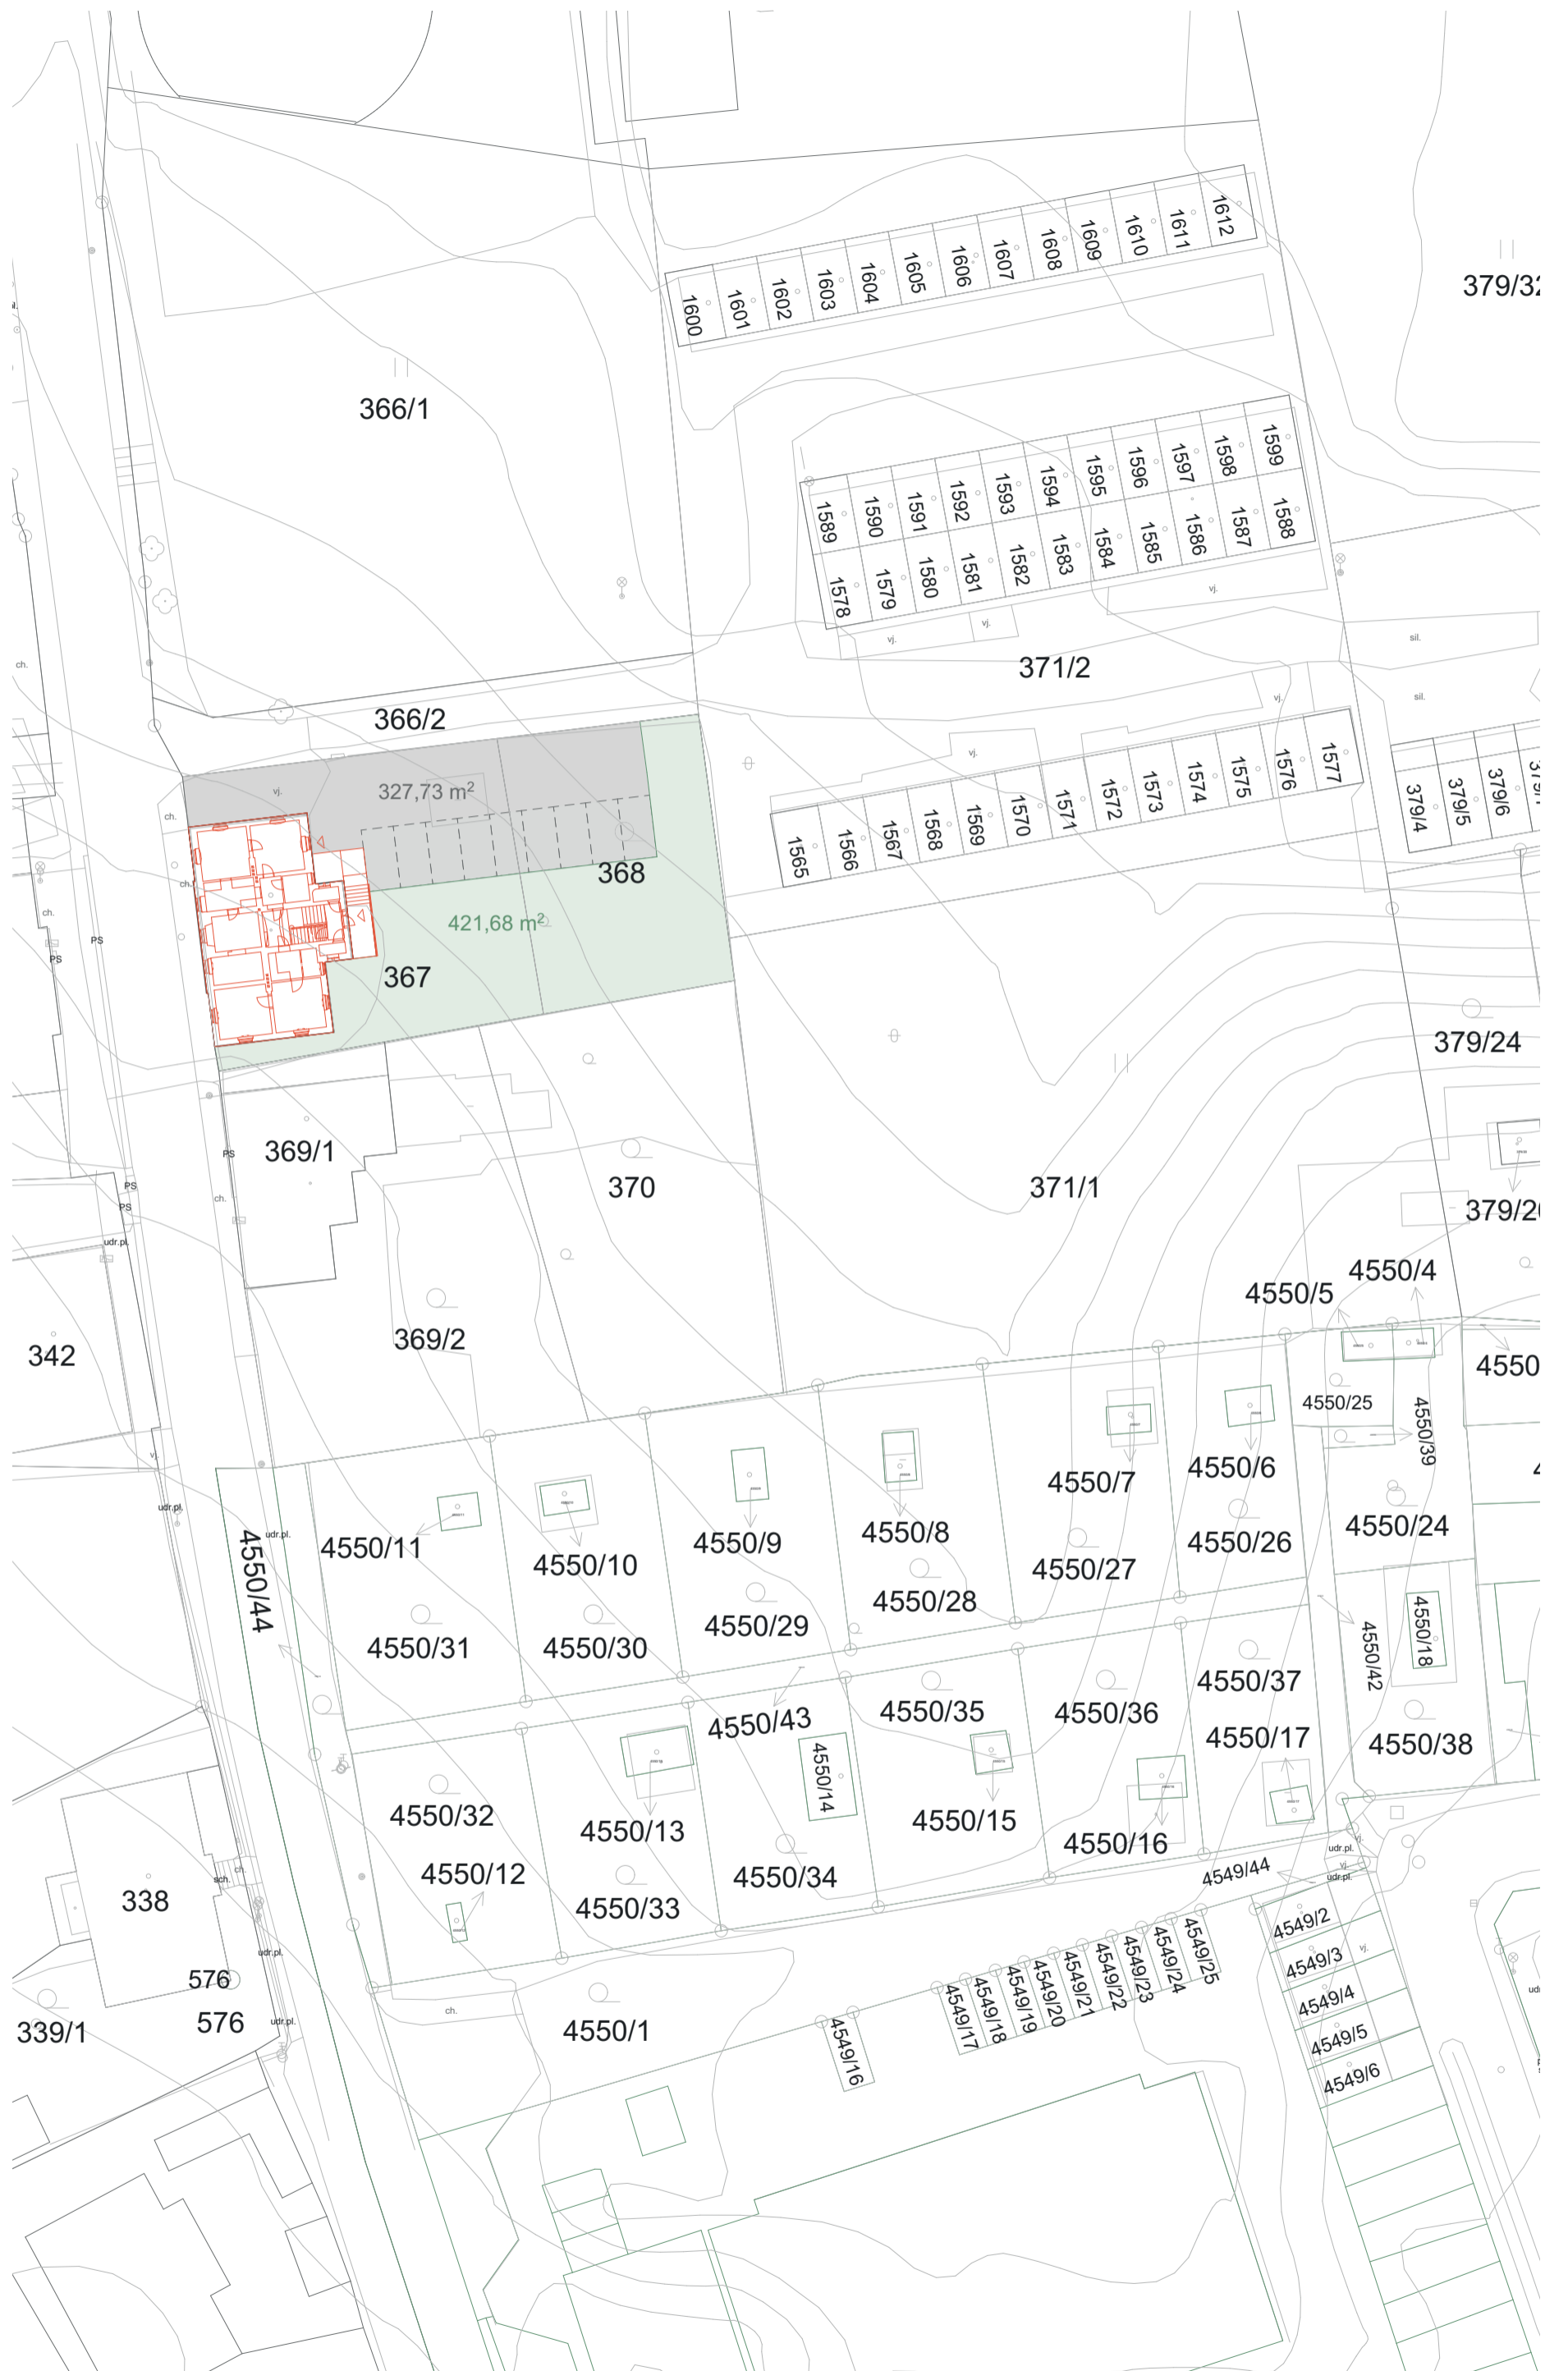
varianta 1

Uvažujeme tedy kompletní rekonstrukci budovy.

Vzhledem ke stávajícím dispozicím vhodné uvažovat dvě bytové jednotky na patro tzn. 6 bytů 3 až 4KK

Z toho plyne potřeba zhruba 9 parkovacích míst.

Vzhledem k územnímu plánu je vhodné počítat dohromady pozemky města 367 a 368. Po spojení pozemků 367 a 368 (dohromady 959 m²) vychází koeficient zeleně min 574 m², což je stále v kolizi s počtem zpevněných ploch parkovacích stání a příjezdových cest, nicméně “pouze” zhruba o 150 m².

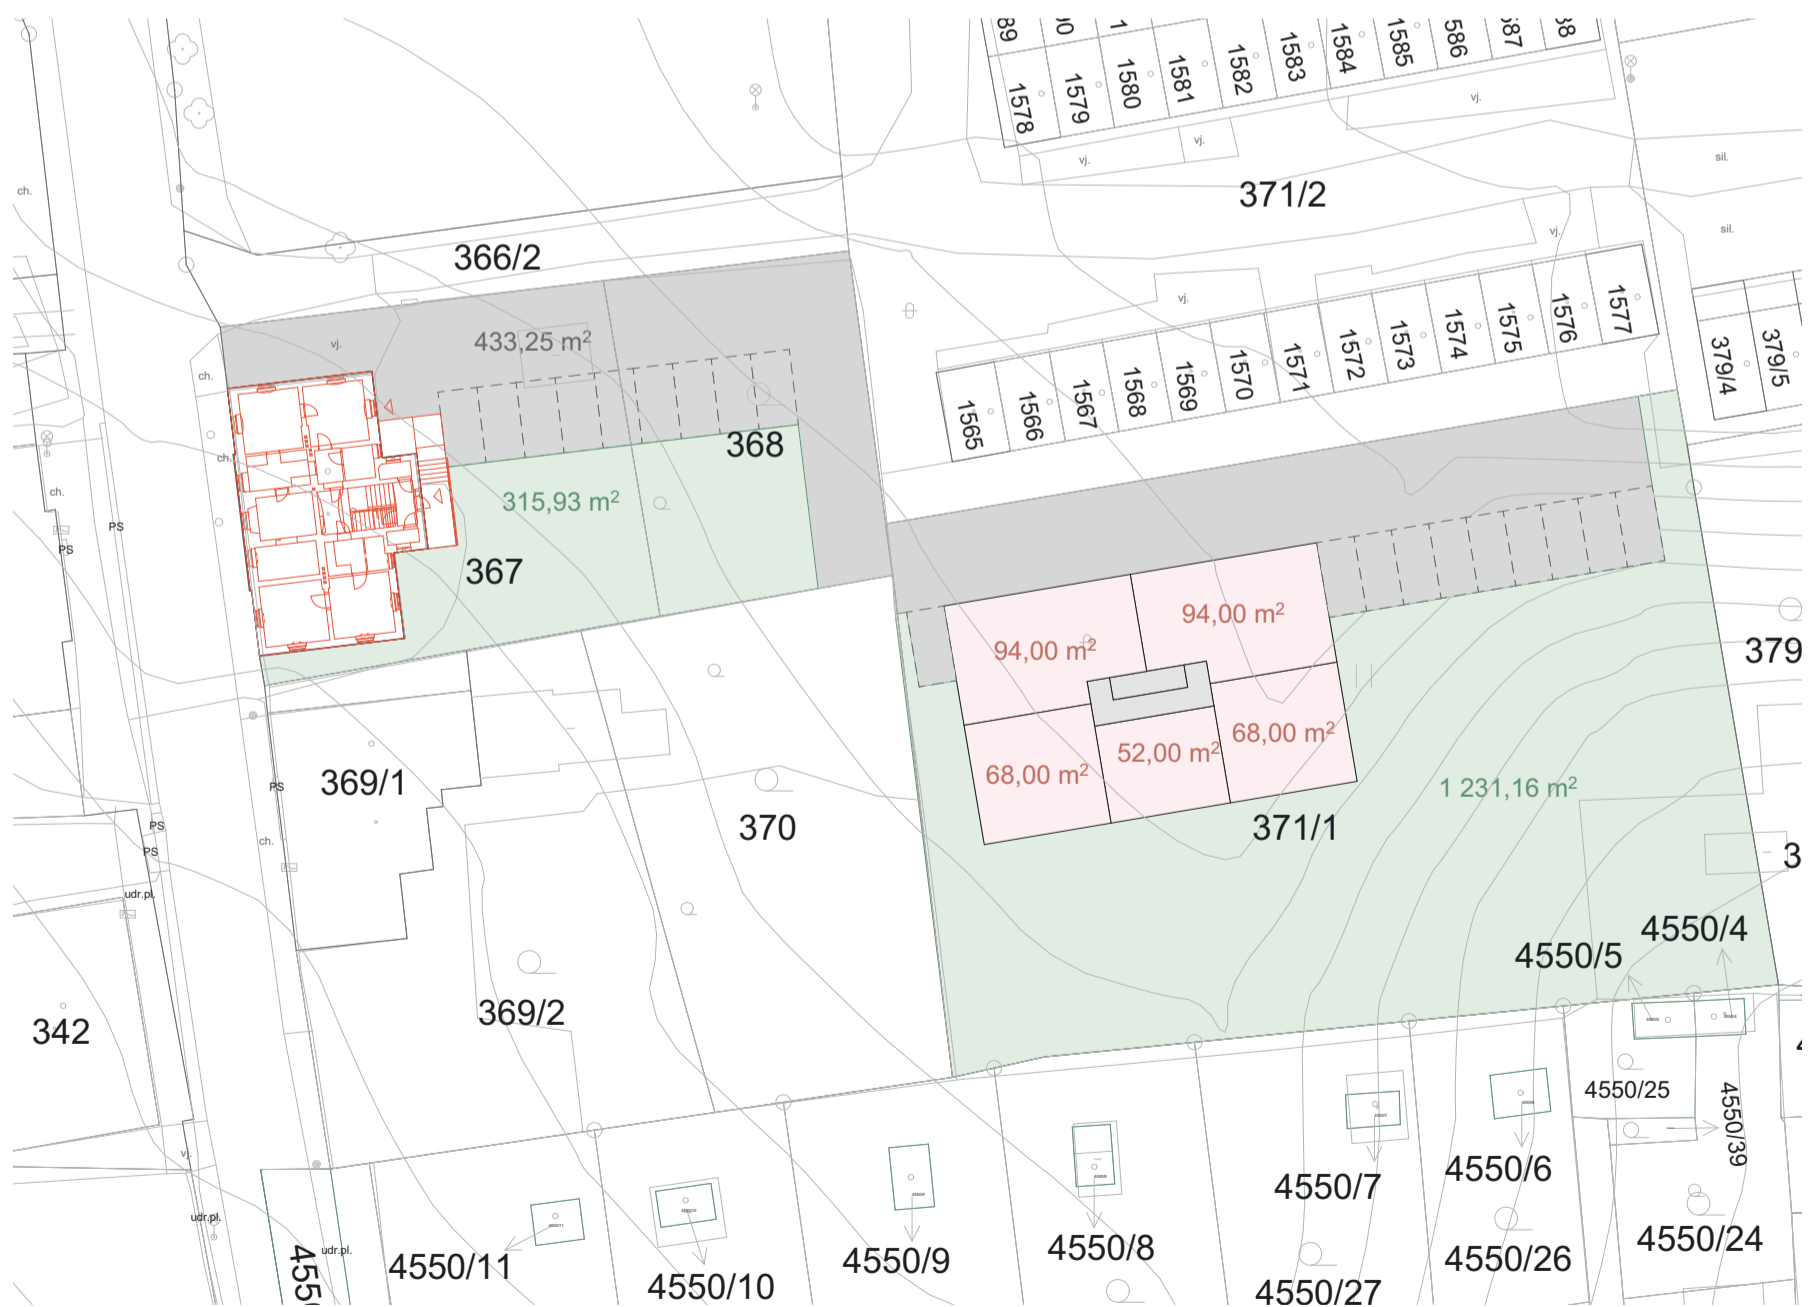
varianta 2

Novostavba na pozemku 371/1.

Největším limitem však je podlažnost. Počítáme s navýšením o jedno patro - tedy tři nadzemní podlaží a jedno zakončující podlaží.

Dalším faktorem, se kterým se návrh bytového domu musí vypořádat, je poměrně strmě stoupající terén. Vzhledem k této skutečnosti je vhodné umístit stavbu na severozápadní část pozemku.

Uvažujeme bytový dům se čtyřmi nadzemními podlažími se zhruba pěti byty na patro. Zároveň vzhledem k počtu parkovacích míst a koeficientu

zeleně se nabízí varianta částečně krytého parkování v parteru domu. V parteru směrem do zahrady jsou bytové jednotky.

Dohromady se v domě nachází zhruba 18 bytových jednotek.

Vzhledem k velké ploše zeleně je zde omezen počet parkovacích míst a to zhruba na 20.
